2008 Actividades cotidianas en Chichen Itza: El conjunto alrededor del *Chultun 1* del Grupo de La Serie Inicial. En *XXI Simposio de Investigaciones Arqueológicas en Guatemala, 2007* (editado por J.P. Laporte, B. Arroyo y H. Mejía), pp.790-807. Museo Nacional de Arqueología y Etnología, Guatemala (versión digital).

# ACTIVIDADES COTIDIANAS EN CHICHEN ITZA: EL CONJUNTO ALREDEDOR DEL *CHULTUN 1* DEL GRUPO DE LA SERIE INICIAL

Rocío González de la Mata  
Proyecto Arqueológico Chichen Itza

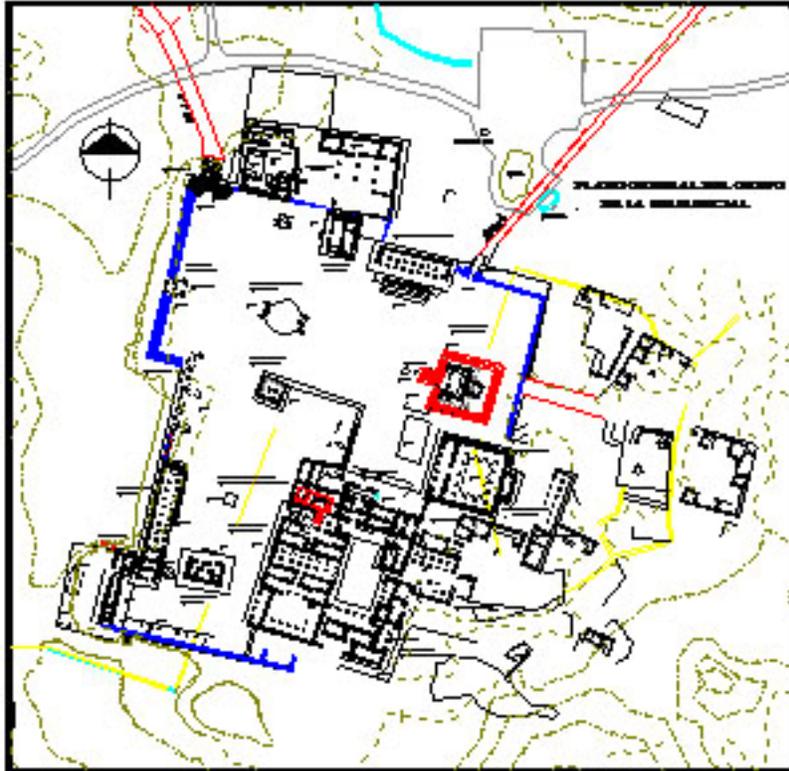
Figura 1 Plano general del Grupo de La Serie Inicial con los grupos extra-muros al norte, sur y este, incluidos

El grupo que contiene templos, plazas, estructuras con múltiples habitaciones, plataformas, galerías, *chultunes*, cubre un área de 150 m norte-sur por 125 m este-oeste (Schmidt 2002; 2004-05; Figura 1). En la sección noroeste del grupo se encuentran ubicadas las estructuras 5C33, 5C34 y 5C32, tres edificios menores adosados afuera de la muralla que conforman una pequeña plaza alrededor del *Chultun 1*. Las estructuras están asentadas sobre un afloramiento rocoso irregular englobado por una ampliación de la plataforma artificial mayor.

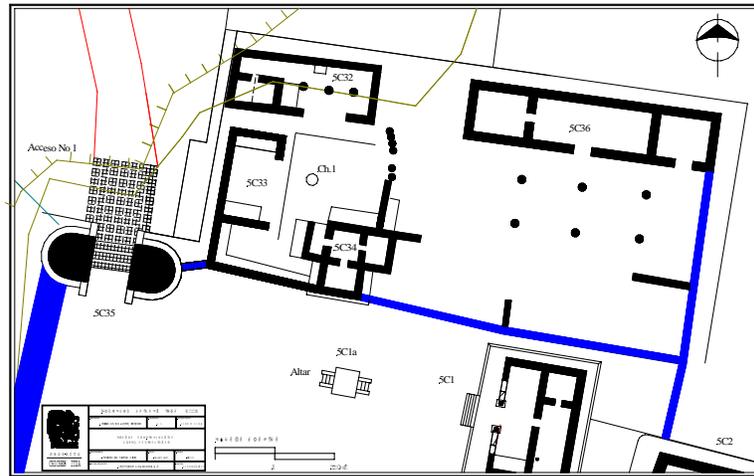
Figura 3 Conjunto del *Chultun* 1 y el arco de entrada principal (5C35)

La sección poniente del "*conjunto del Chultun 1*" comprende tres edificios cimentados alrededor de un patio central que encierra a la cisterna. El monte y los árboles habían hecho presa de estas construcciones, desplomándolas. A primera vista, aparecían como montículos de poca altura donde apenas se vislumbraba una que otra alineación de piedra que señalaba cimientos. Los vestigios, por los daños percibidos, no daban la apariencia de que pudieran revelar edificios formales o de que hubieran contado originalmente con techos de bóveda de piedra (Figura 3).

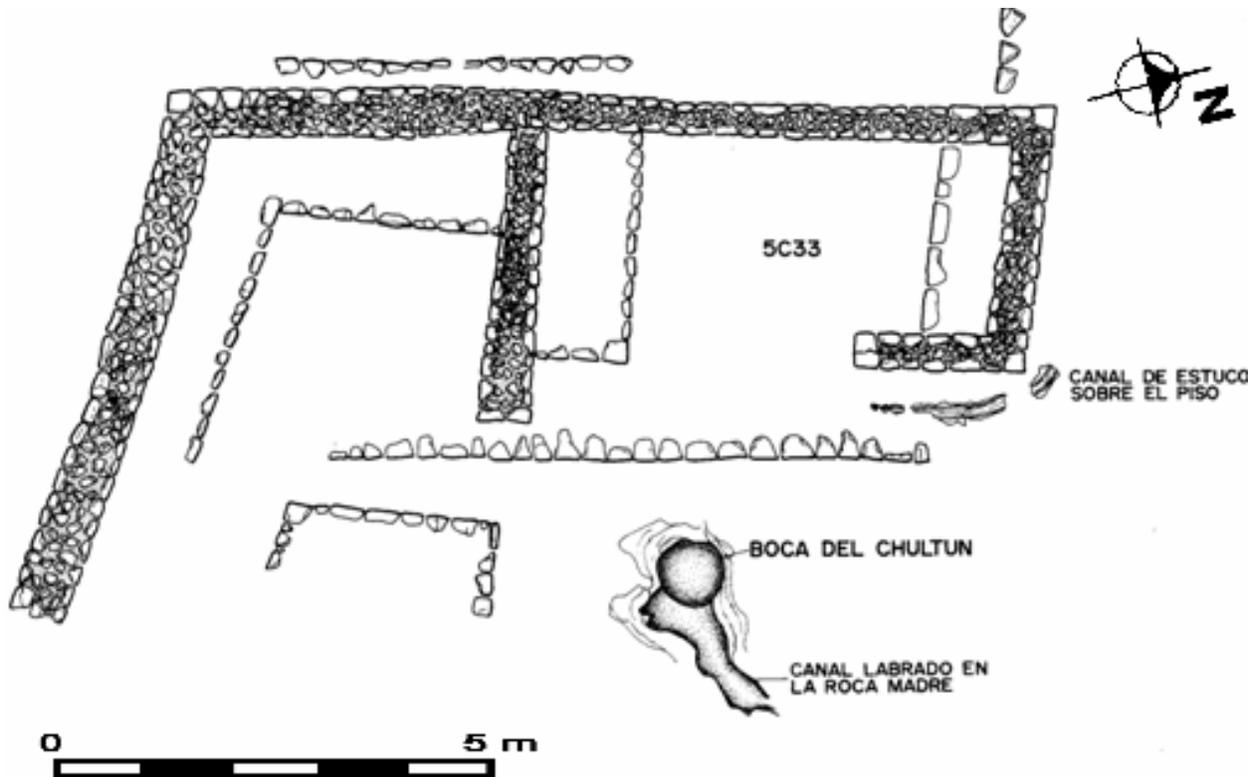
Figura 4 Plano de la Estructura 5C33

Es un edificio de planta rectangular --de 10 m de largo por casi 4 m de ancho-- con un pasillo al frente cuya entrada mira al oriente. Este acceso da paso hacia un cuarto principal con dos banquetas --adosadas en los muros norte y sur-- y, a través del pasillo exterior, se alcanza otro cuarto al sur que tiene una banqueta que corre a lo largo de sus muros sin interrupción (Figura 4).

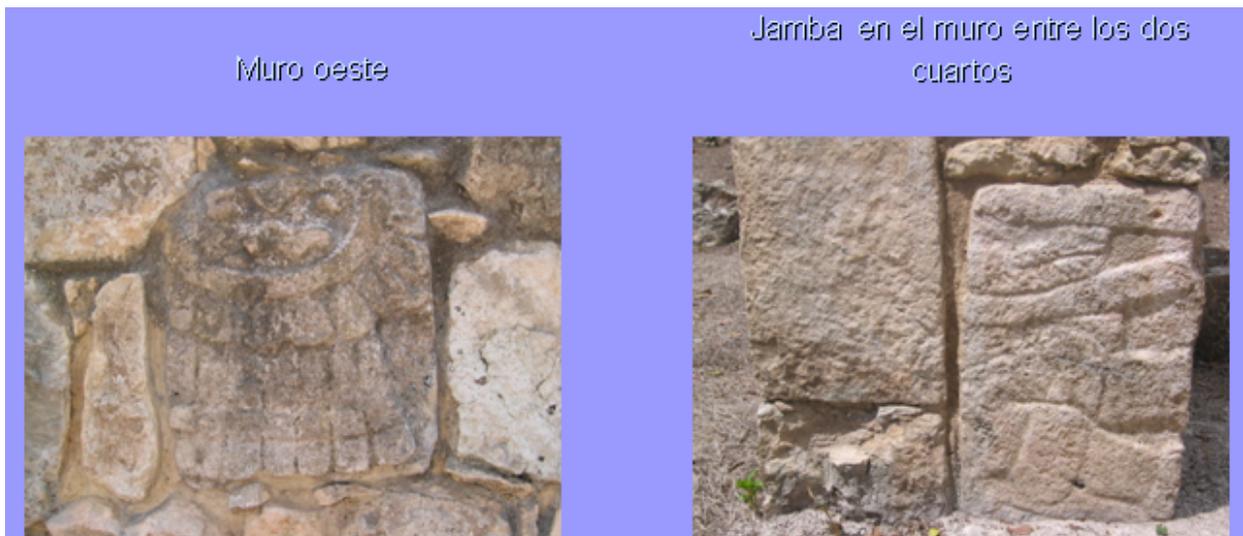
Figura 11 Piedras reutilizadas en Estructura 5C33

Las paredes de la estructura están hechas de forma tosca y muestran la reutilización de piedras finamente labradas provenientes de otras estructuras -algunas de ellas con relieves- combinadas con piedra trabajada en forma burda. La estructura estaba totalmente derrumbada pero se pudo efectuar la anastilosis en los muros desplomados de tal modo que la evidencia de cómo eran se encontró casi completa durante la exploración. Los constructores aprovecharon la muralla principal que circunda al grupo de edificios más prominentes para delimitar la estructura al lado sur. En el cuarto meridional el derrumbe ordenado de los muros también permitió que varias hiladas de piedras se pudieran volver a poner en su lugar.

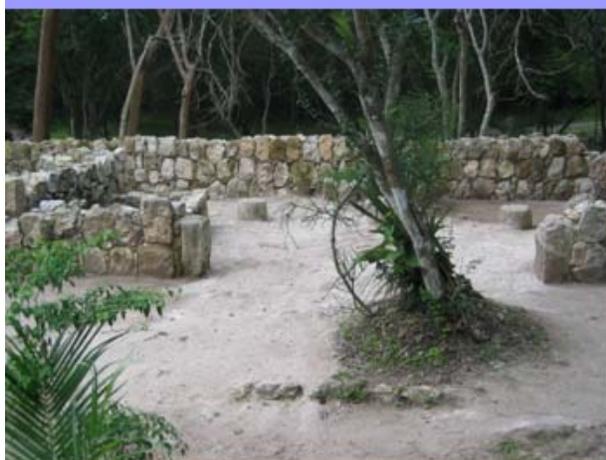
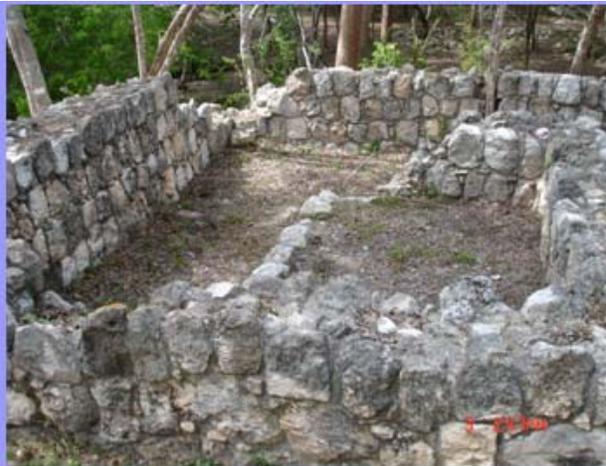
Figura 12 Estructura 5C32

Acceso a la estructura

Cuarto al lado oeste

Este umbral conduce a una amplia estancia central y a una pequeña cámara en el lado oeste, ambas con banquetas. El cuarto poniente parece haber sido añadido en la última fase de ocupación del edificio, ya que cuando se excavó el interior, se hallaron restos de muros desmontados y al explorar la banqueta se encontraron como relleno elementos que provenían del cuarto principal, por ejemplo, dos tambores de columna.

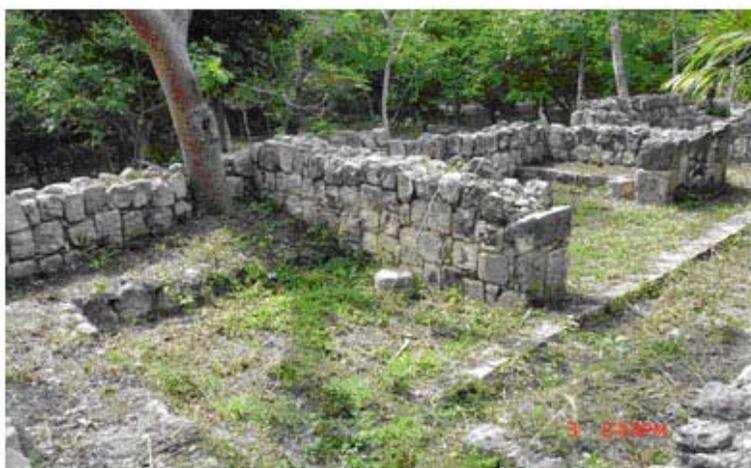
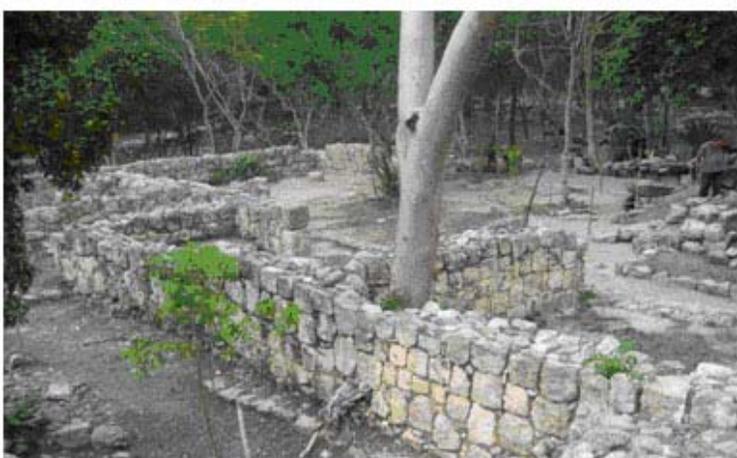
Figura 13 Estructura 5C33

VISTA DESDE EL OESTE

VISTA DESDE EL ESTE

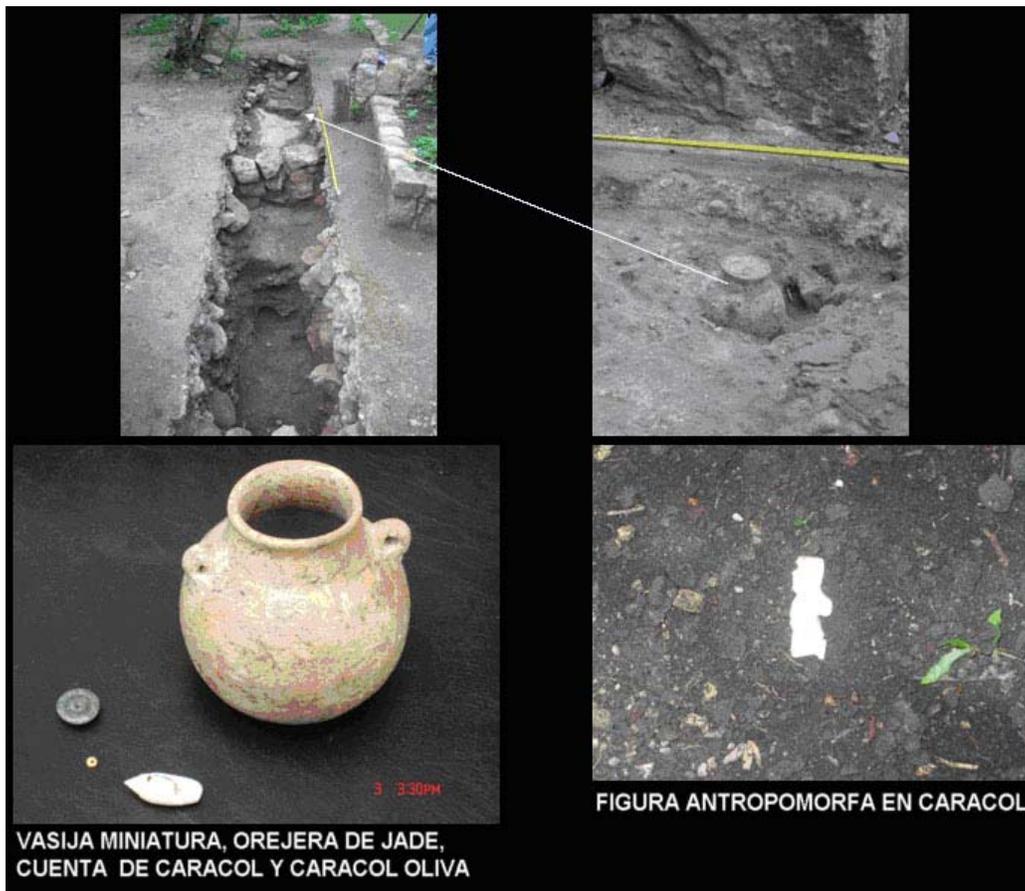
Figura 14 Ofrenda en Estructura 5C32

Importante hallazgo consistió la localización de una pequeña ofrenda colocada bajo la jamba oeste de la entrada de la 5C32: una jarra miniatura (del tipo Pizarra Dzitas) con dos asas, en cuyo interior se encontraban una orejera de jade, una concha de caracol oliva muy pulida y labrada como pendiente y una diminuta cuenta de caracol. Unos centímetros más al sur, en el escombros, se rescató la escultura miniatura, en caracol, de un personaje en cuclillas con las manos --¿atadas?-- a la espalda, como si se tratara de un prisionero.

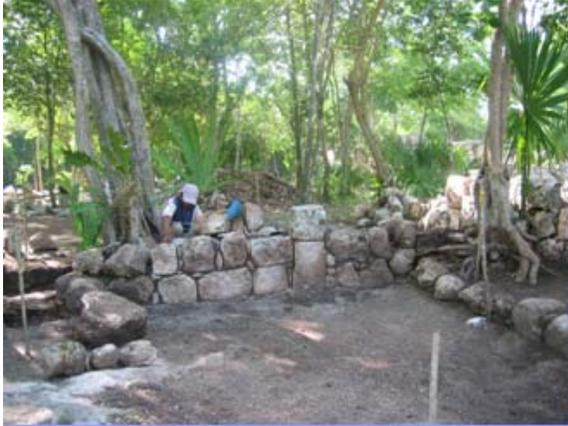
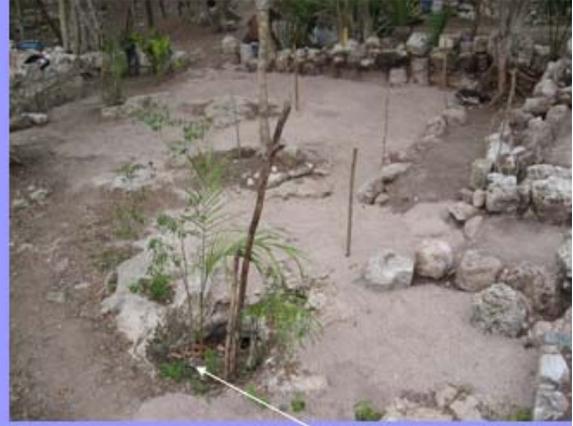
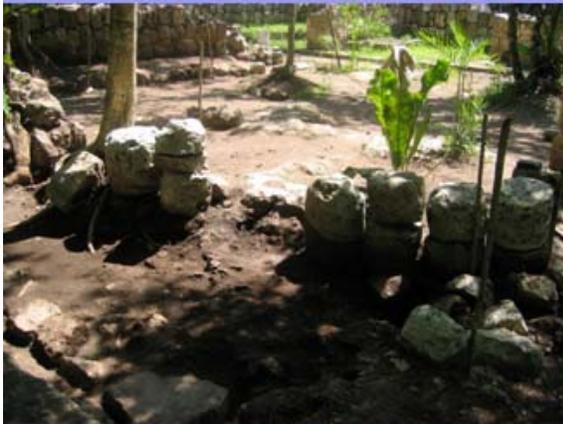
Figura 16

Muro este

Vista del patio y el chultún

Acceso actual al patio

Patio central del conjunto

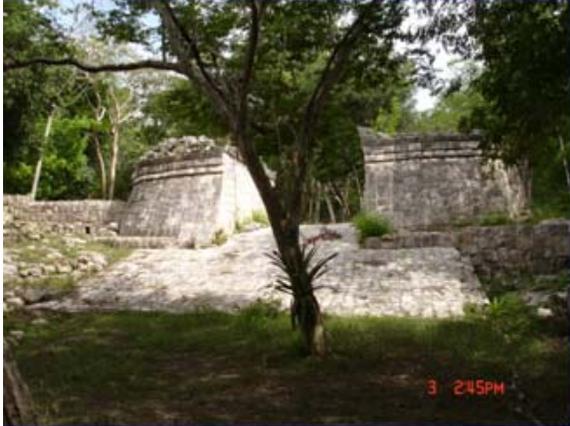
Vista del portón principal de acceso al Grupo de Serie Inicial y el sacbé 25

El conjunto continúa hacia el oeste con otra estructura más, la 5C36, un edificio con una longitud de 21 m y 5 m de ancho con tres cuartos y seis columnas al frente, que aún resta de explorar. Es importante resaltar que este reducido grupo de estructuras se localiza anexo al portón (Estructura 5C35) y al *Sacbe 25*, que fungieron como entrada principal al Grupo de La Serie Inicial en el auge de Chichen Itza; con 1 km de distancia, el *Sacbe 25* lo comunica con el edificio de Las Monjas al norte (Figura 2).
