1999 Acrópolis de El Chilonche, Petén: Resultados de los sondeos y excavaciones. En *XII Simposio de Investigaciones Arqueológicas en Guatemala, 1998* (editado por J.P. Laporte y H.L. Escobedo), pp.273-295. Museo Nacional de Arqueología y Etnología, Guatemala.

ACRÓPOLIS DE EL CHILONCHE, PETÉN: RESULTADOS DE LOS SONDEOS Y EXCAVACIONES

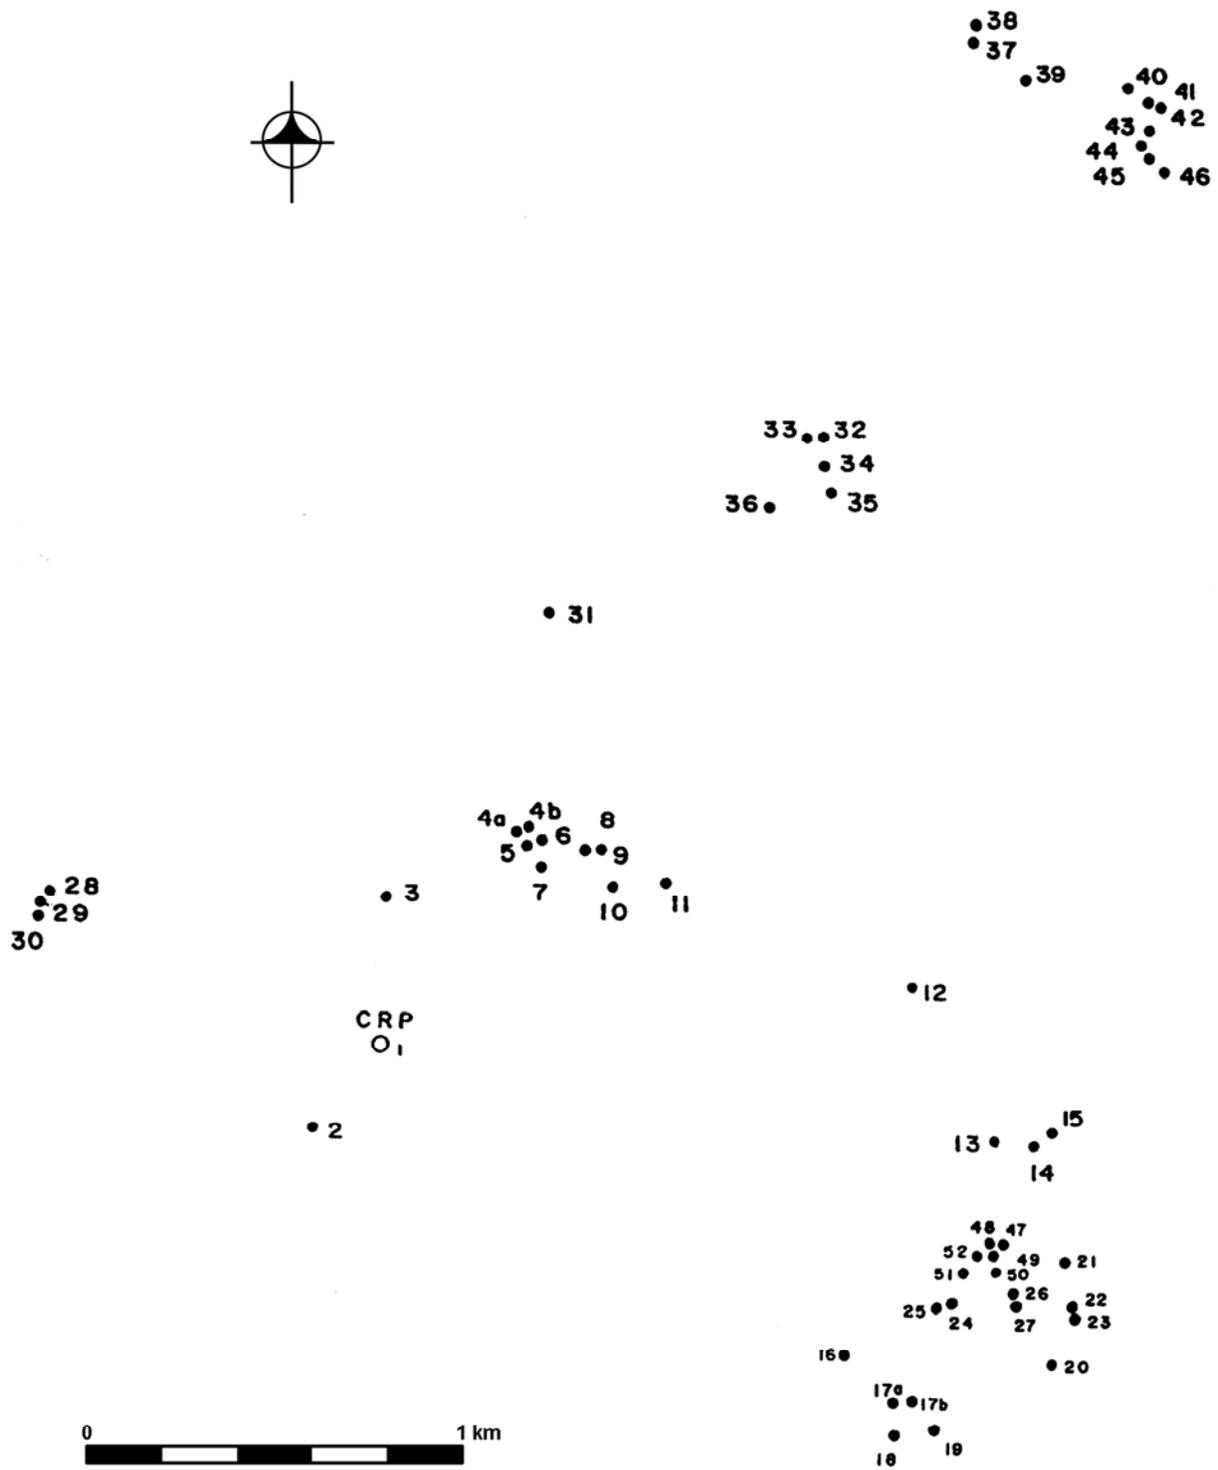
Figura 2 Distribución de grupos de El Chilonche

El sitio cuenta con 52 grupos, de los cuales ocho son considerados plazas principales y el resto, son de carácter habitacional (Figura 2).

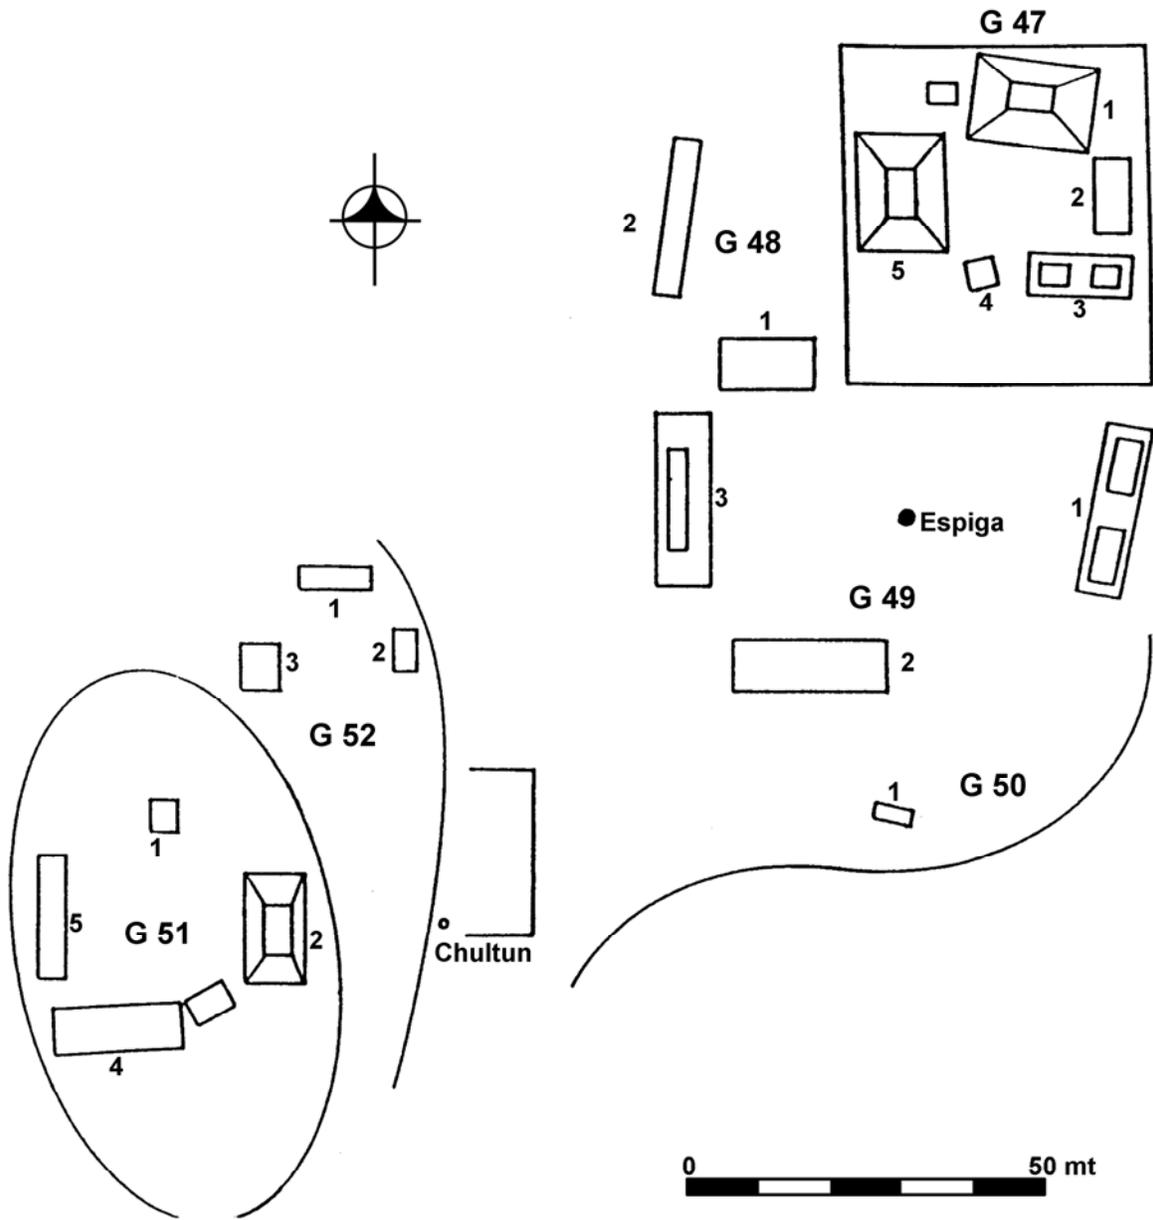
Se compone de seis estructuras cubiertas por vegetación primaria, asentadas sobre una plataforma artificial de 7 m de alto (Figura 3), que forman una plaza cerrada al norte, siendo las estructuras más altas las ubicadas al norte y oeste, las cuales alcanzan una altura aproximada de 6 m, seguidas por la Estructura Este y la Estructura Sur, mismas que tienen una altura promedio de 2 m de alto. Las Estructuras Suroeste y Noroeste son pequeñas plataformas distribuidas en el espacio dentro de la plaza sin que presenten una alineación con las demás estructuras.

Figura 3 Grupos habitacionales y Acrópolis (Grupo 47)

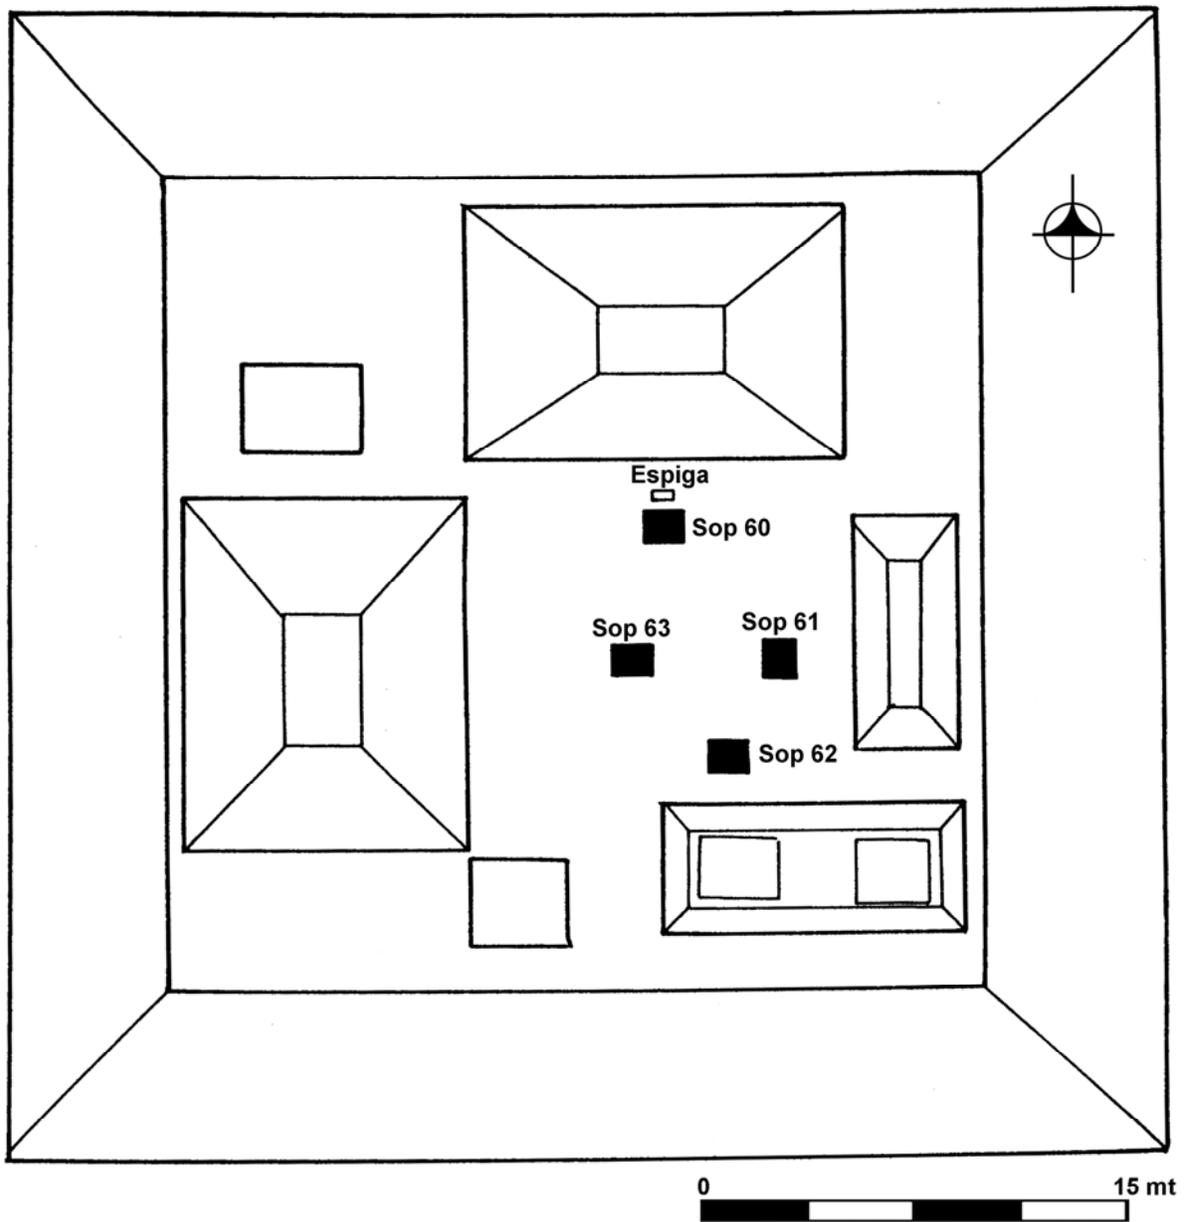
La Acrópolis se considera un grupo de primer rango, por lo que se hizo indispensable su sondeo, para recuperar cerámica que posibilitara fechar las diferentes etapas de construcción y a la vez permitir controlar de forma eficaz los niveles de construcción (Figura 4), además de verificar si la plataforma basal que sostiene al grupo fue una construcción de relleno o sobre una colina acomodada para albergar la edificación.

Figura 4 Distribución de pozos, Acrópolis (Grupo 47)

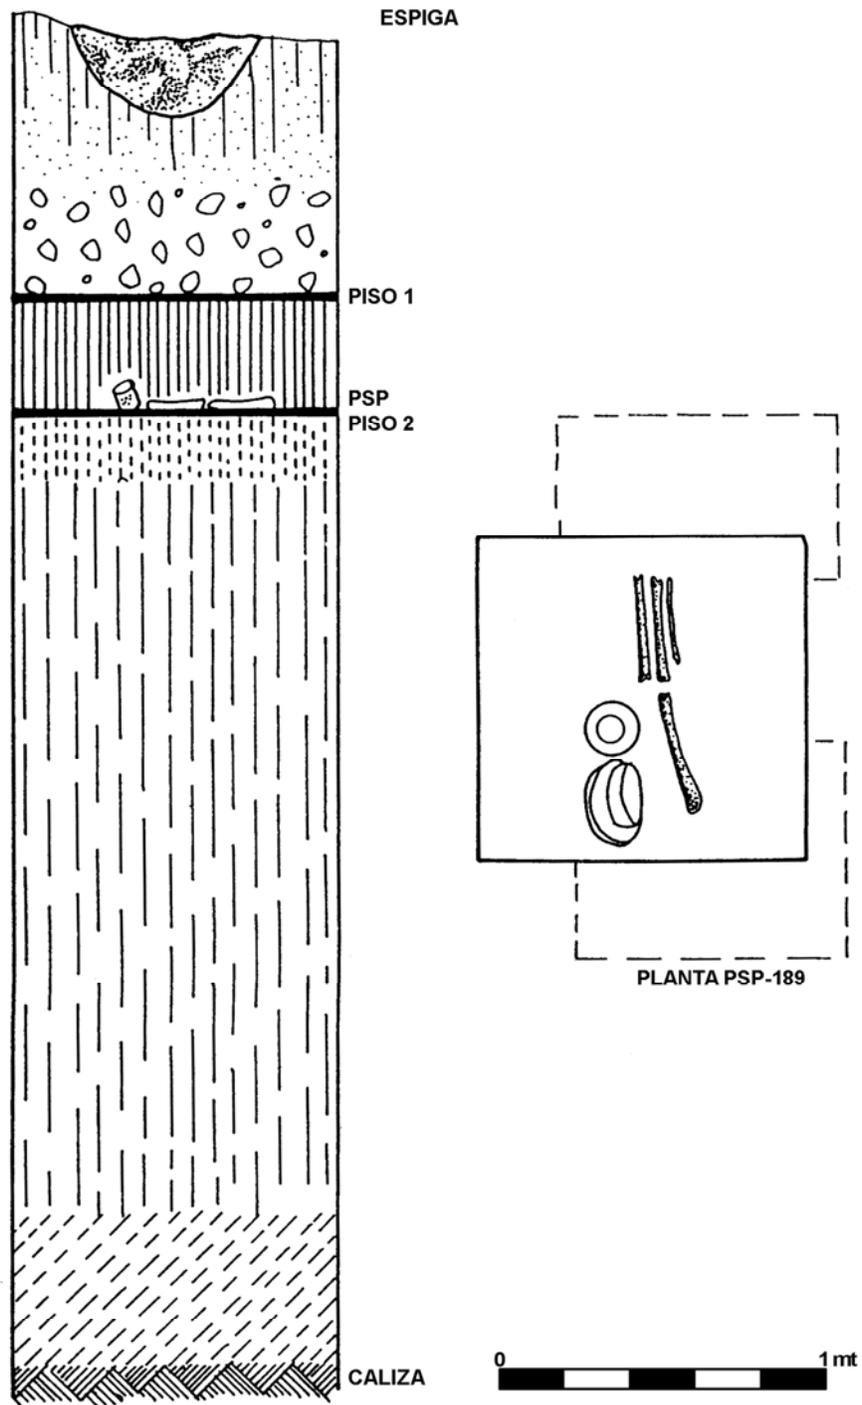
Trazado frente a la Estructura Norte al lado de la espiga de estela (Figura 5). El sondeo permitió identificar que la espiga de la estela tiene 0.50 m de ancho y 0.30 m de altura. Por debajo se encontró un lote de tierra negra con piedrín y luego un piso de 0.05 m de grosor que cubría 0.30 m de tierra blanca y otro piso de estuco, sobre el cual se recuperó el Entierro 189, fechado para Clásico Terminal. La orientación no fue determinada, debido al mal estado de conservación, pero al parecer se orientaba norte-sur, con el cráneo hacia el sur. Asociado a este entierro se encontró un plato trípode inflexionado del tipo Tinaja Rojo (PSPA-699). La excavación presentó tres lotes más, relleno de piedra grande con tierra blanca que alcanzó profundidad de 2.50 m, capa de tierra negra con tierra blanca que tuvo 0.50 m de grosor y del cual se recuperó únicamente un tiesto. La excavación finalizó a los 4.30 m de profundidad al encontrar la roca caliza. Todo el material cerámico recuperado de este pozo pertenece a los periodos Clásico Tardío y Clásico Terminal.

Figura 5 Perfil de la operación 92, sub-operación 60

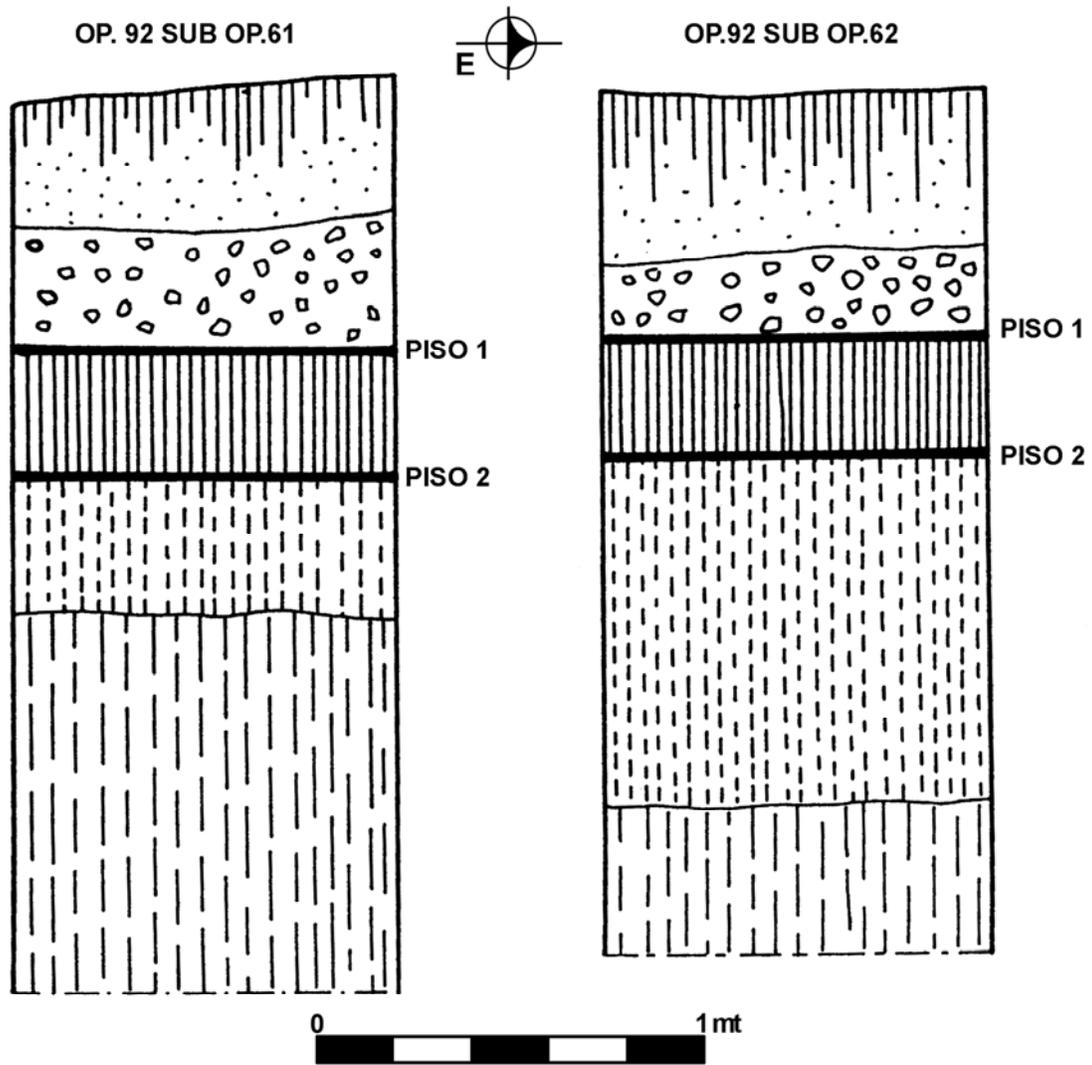
Trazado al frente de la Estructura Este (Figura 6). Los lotes de este pozo de sondeo fueron humus de 0.40 m de grosor, relleno de tierra gris con piedrín, piso de estuco bien compactado de 0.05 m de grosor, tierra blanca muy compacta, la cual se presentó hasta 1.80 m de profundidad. Debajo del cual encontró un piso de estuco que cubría un estrato de tierra blanca con piedra pequeña y un lote de relleno de tierra blanca con roca grande. La excavación finalizó a 2.50 m de profundidad al encontrar la roca caliza. El material cerámico recuperado pertenece a los periodos Clásico Tardío y Clásico Terminal.

Trazado frente a la Estructura Sureste con el objetivo de identificar las posibles nivelaciones del lado del acceso hacia esta plaza (Figura 6). Este pozo presenta varios lotes humus de 0.40 m de grosor, relleno de tierra gris con piedrín de a 0.22 m de grosor, piso de estuco, tierra blanca y piso de estuco localizado en perfecto estado de conservación a 1 m de profundidad, además de tierra blanca con piedra pequeña y piedra grande con tierra blanca. La excavación concluyó a 2.30 m de profundidad y no se encontró la roca caliza. El material cerámico recuperado pertenece a los periodos Clásico Tardío, Clásico Terminal y Postclásico.

Figura 6 Perfil de las operaciones 92, sub-operaciones 61 y 62

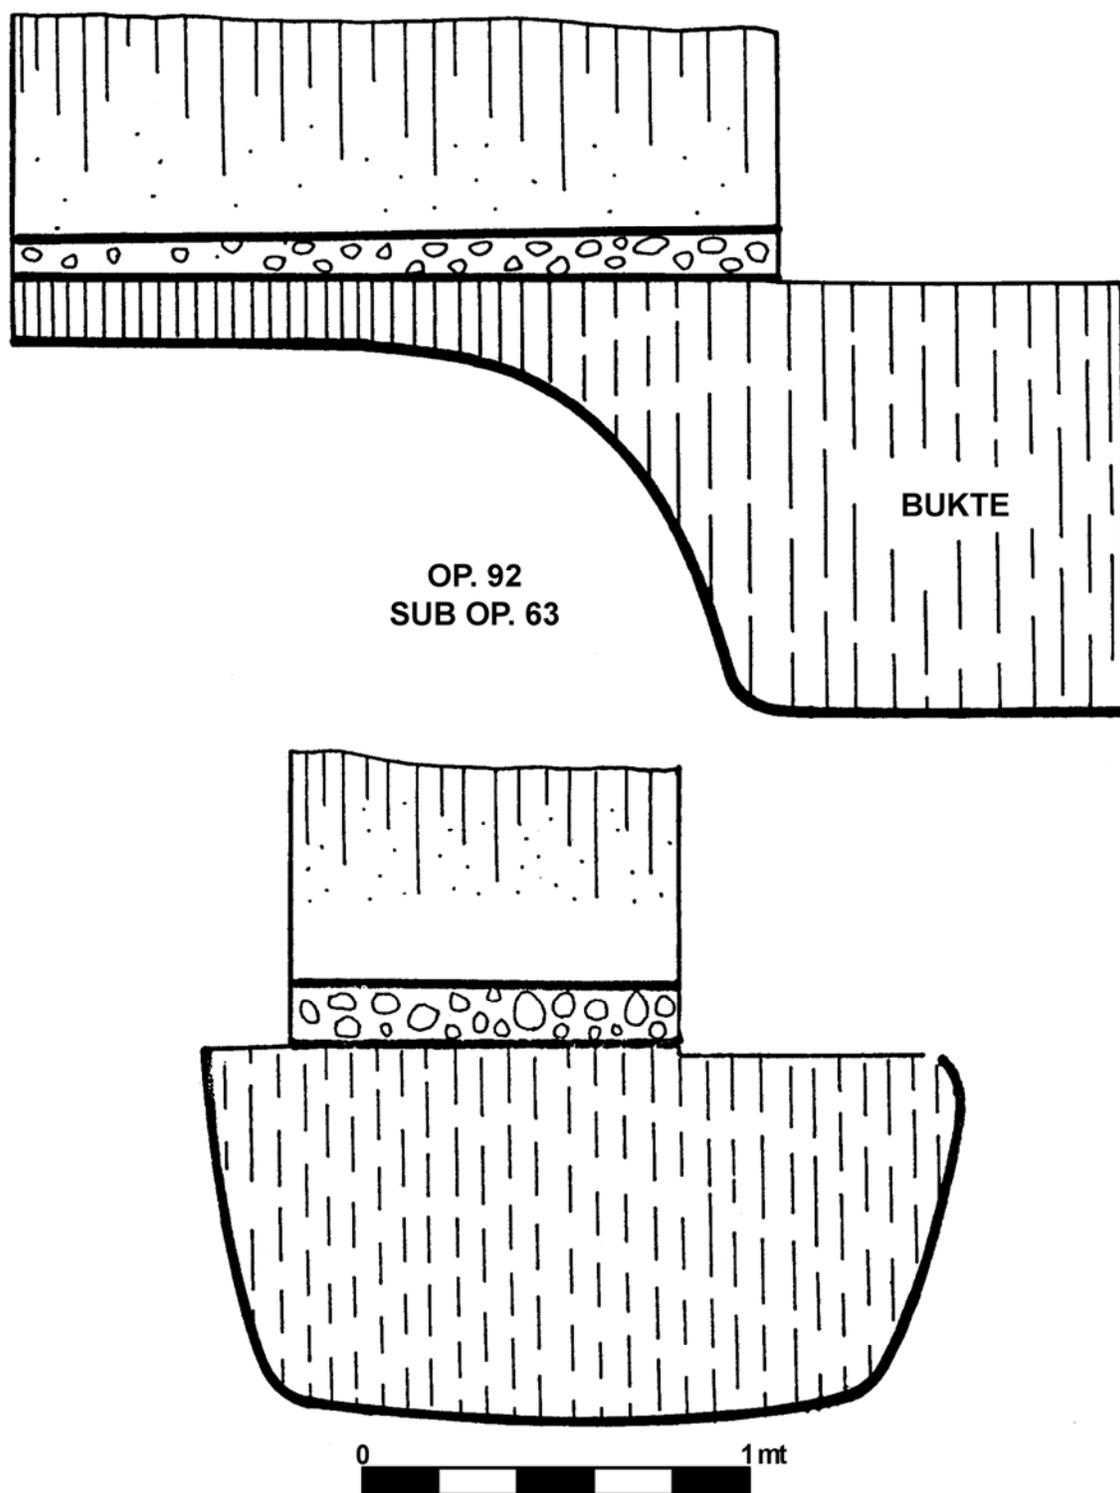
Se definió una depresión al centro de la plaza en forma circular con un diámetro de 2 m y una profundidad de 1 m desde el segundo piso (Figura 7), con paredes curvo convergentes, la cual fue cubierta por el referido piso a manera de sellar el depósito de materiales en su interior (Depósito 14).

Figura 7 Perfil del *bukete*, operación 92, sub-operación 63

Este tipo de elemento, posiblemente aljibe o depósito de agua, puede ser referido como *bukte*. Ejemplos similares se documentan en obras circulares encontradas en Uxmal (Barrera y Huchim 1989) y, en áreas más cercanas, en el Grupo Ixtonton 99 (Laporte 1994) y en el Grupo Ix Kol 22 (Morales 1991), estos últimos grupos de carácter residencial.

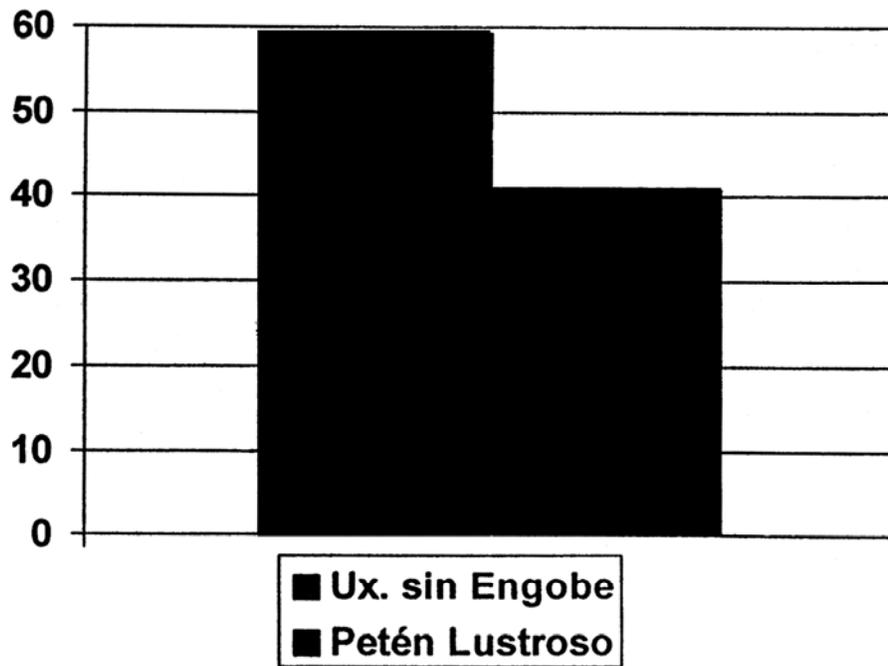
Figura 8 Distribución de grupos cerámicos, Depósito 14

El total de la muestra analizada fue del 100%; ésta se dividió en dos grandes grupos: un 59.20% al grupo sin engobe y el 40.80% a materiales con engobe (Figura 8). Los análisis presentaron la siguiente distribución:

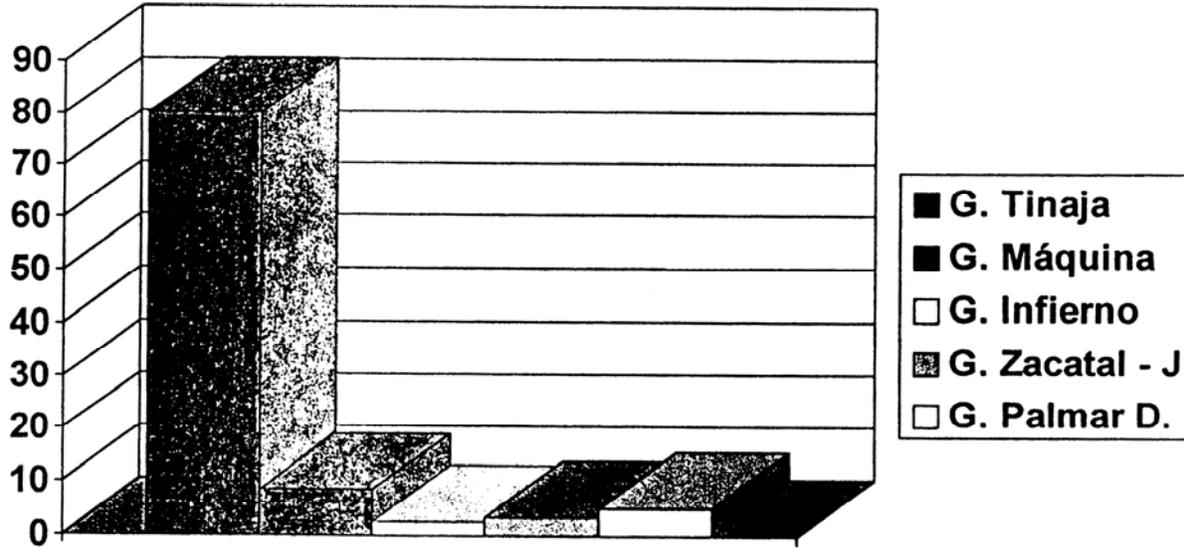
Figura 9 Distribución de grupos cerámicos, Clase Petén Lustroso, Depósito 14

Dentro de la Clase Petén Lustroso los materiales se dividieron en cinco grupos teniendo mayor representación el Grupo Tinaja con un total de 80.35% de la muestra de dicha clase y el Grupo Infierno con la menor representación del 2.56% (Figura 9).

Grupo Tinaja	80.35%
Grupo Máquina	8.55%
Grupo Infierno	2.56%
Grupo Zacatal-Joyac	3.41%
Grupo Palmar-Danta	5.13%

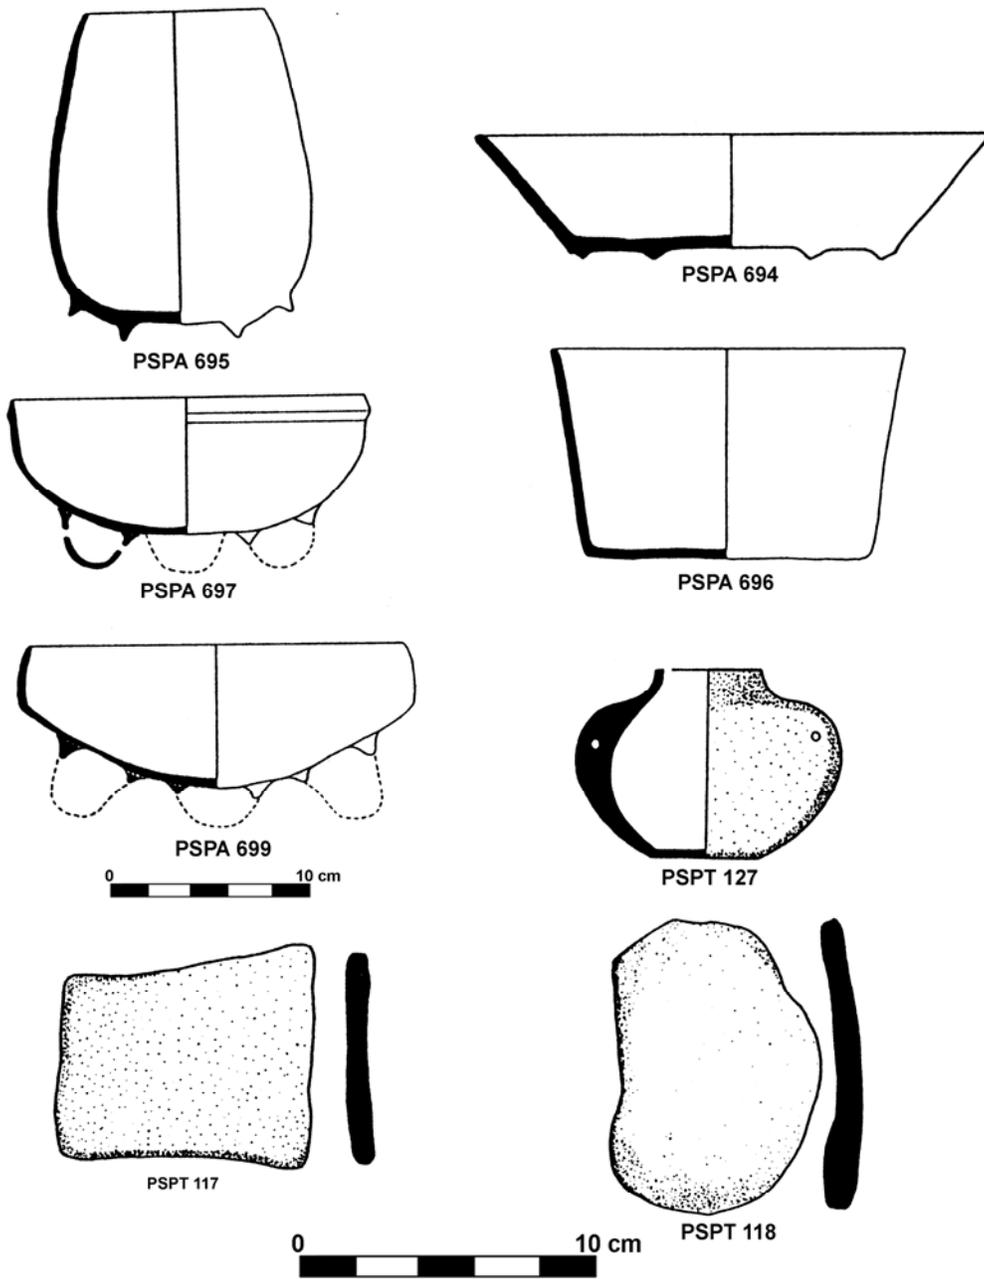
Figura 10 Vasijas y artefactos cerámicos, Depósito 14

Fueron encontrados varios artefactos líticos, entre ellos puntas de proyectil. También se recuperaron cinco vasijas fragmentadas semi-completas, las cuales fueron separadas para ingresar al catálogo de vasijas del proyecto (Figura 10).

La cerámica recuperada aportó datos importantes, ya que se pudo definir los tipos cerámicos que marcan, claramente, el periodo Clásico Terminal, como son *Dolphin Head* y Hondo Rojo, tipos que se habían presentando principalmente en el área beliceña, así como también se incluyeron nuevas variedades en los tipos como Harina con variedad ND/ Inciso y Juina Ante Rojo con variedad ND/ Acanalado-Inciso. Además, resalta la presencia de formas específicas de materiales cerámicos en el *bukte*, como el caso de un vaso piriforme (Figura 10).

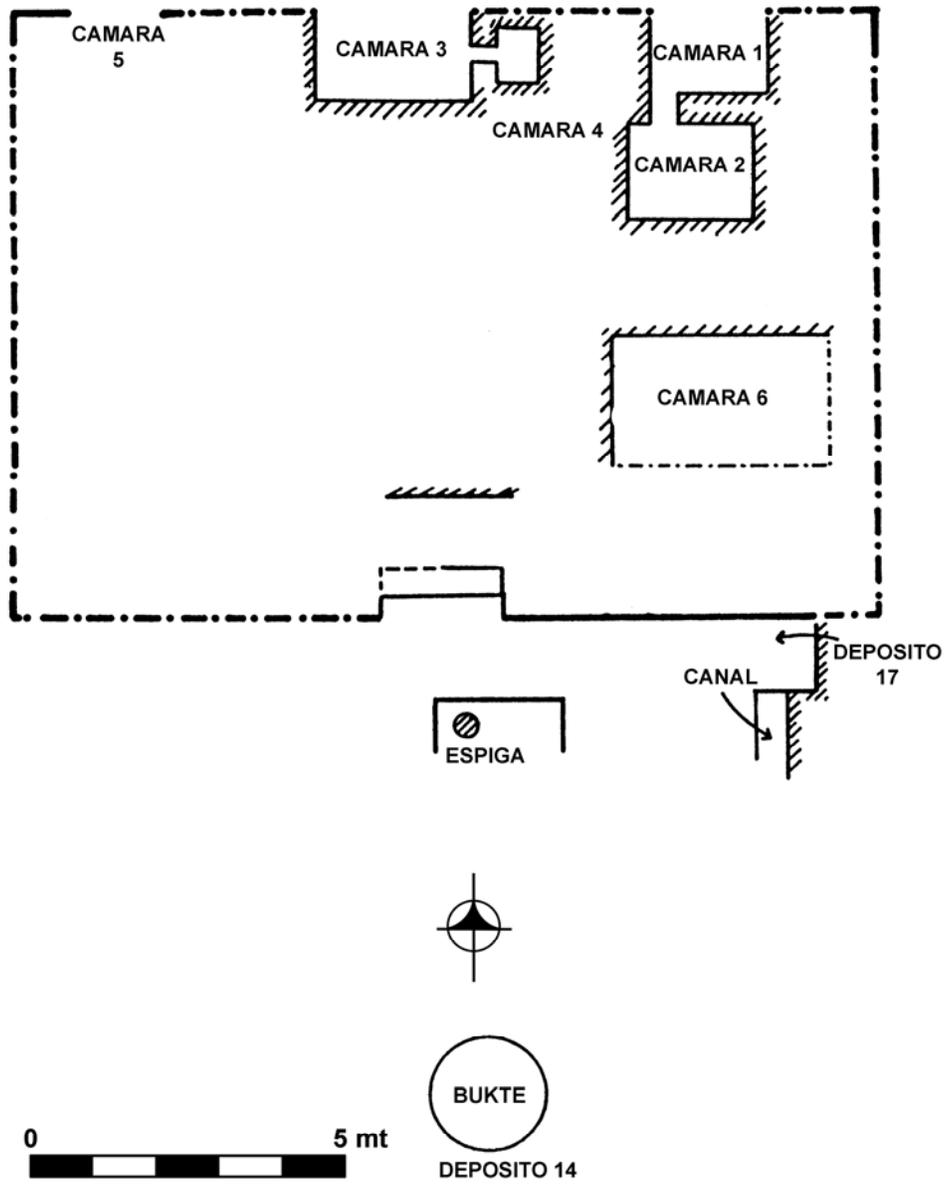
La Suboperación 72 se destinó a identificar la esquina sureste de la Estructura Norte, para lo cual se trazó una cala de seguimiento, se detectó el primer piso y a partir de él se logró identificar el muro. Al seguir el muro se encontró un depósito en la esquina sureste en un recinto rectangular del cual se recuperó gran cantidad de cerámica y huesos de animal, lo cual conforma el referido depósito (Figura 11).

Del Depósito 17, corre hacia el sur un canal de piedra 0.80 m de largo. Sobre el canal se encontró un piso de estuco que lo sellaba, así como también se detectó un quinto muro sobre el piso que corre de norte a sur y que al parecer pertenece a la Estructura Este de la plaza, no se asoció ningún rasgo a este piso, además de que no se encontró en las excavaciones anteriores.

Figura 11 Planta de Estructura Norte y Depósito 17

La Estructura Norte tiene seis cámaras expuestas (Figura 11), las que presentaron evidencia de pintura mural en sus paredes, así como de un texto pintado en el arranque de la bóveda de la cámara, los murales fueron destruidos parcialmente por los depredadores y posteriormente por las personas que visitan el lugar.

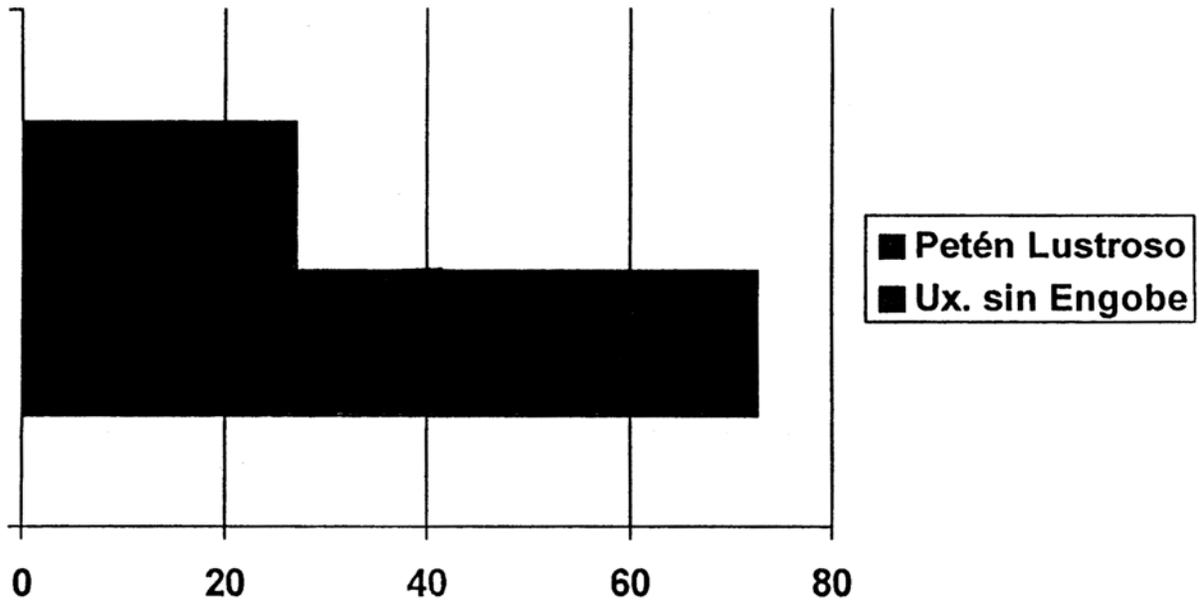
Figura 12 Distribución de grupos cerámicos, Depósito 17

La muestra recuperada en el Depósito 17 consta de un total de 452 tiestos. El total de la muestra analizada fue del 100%, el cual se dividió en dos grandes grupos: un 72.78% al grupo sin engobe y el 27.22% a materiales con engobe (Figura 12). Los análisis presentaron la siguiente distribución:

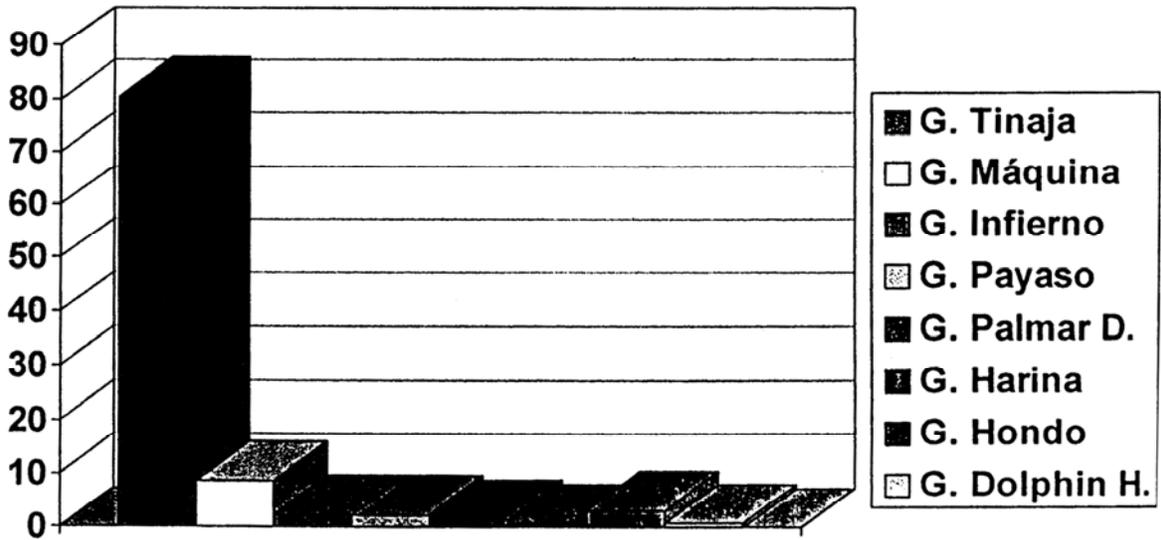
Figura 13 Distribución de grupos cerámicos, Clase Petén Lustroso, Depósito 17

Dentro de la Clase Petén Lustroso, los materiales se dividen en ocho grupos teniendo mayor representación el Grupo Tinaja con un total de 80.48% de la muestra y los Grupos Harina y *Dolphin Head* con la menor representación del 0.72% respectivamente (Figura 13).

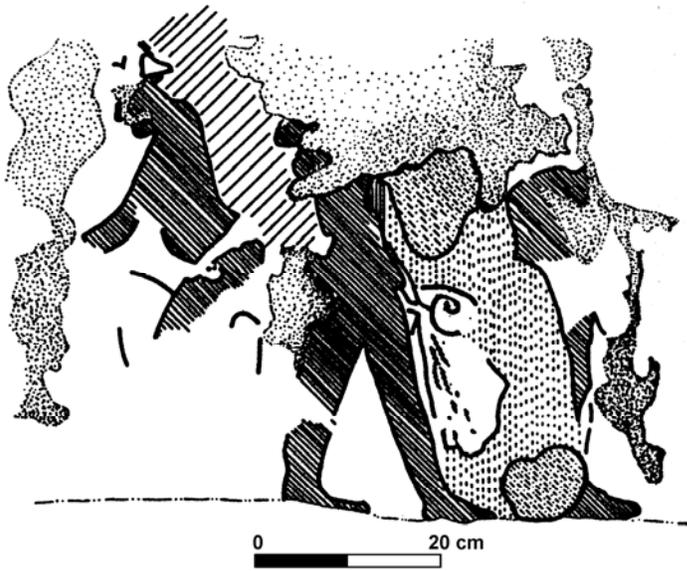
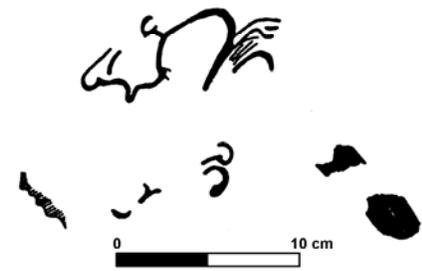
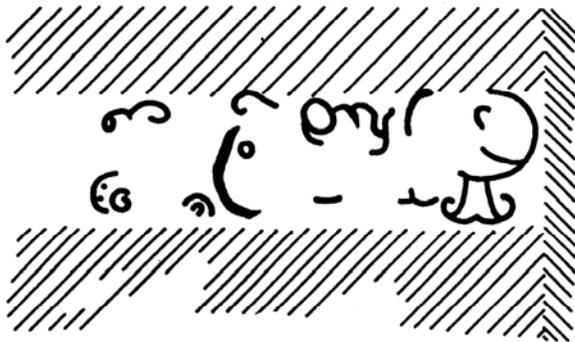
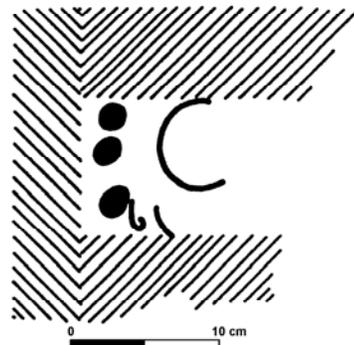
La Cámara 2 (Figura 14) presenta en el muro norte restos de una escena, la cual tuvo por lo menos cuatro personajes de los cuales sólo se observa el torso del Personaje 1, las piernas en posición de caminar del Personaje 2 y las piernas del Personaje 3, el cual presenta en los tobillos restos de pigmento verde. Los tres se representan de perfil.

Un cuarto personaje es representado en forma de perfil con el rostro viendo hacia el oeste, se encuentra en muy mal estado de conservación, al parecer es el personaje principal de la escena, sólo se observan algunas líneas del tocado y una leve silueta de la nariz, los brazos extendidos hacia el frente sosteniendo una vara, posiblemente una lanza.

En el arranque de la bóveda se encontró una inscripción pintada de rojo, al centro de dos bandas de color naranja, esta inscripción estuvo cubierta por pintura de color azul celeste, lo que da una mala visibilidad del texto.

Figura 14 Detalle de los murales y textos de la Cámara 2, Estructura Norte

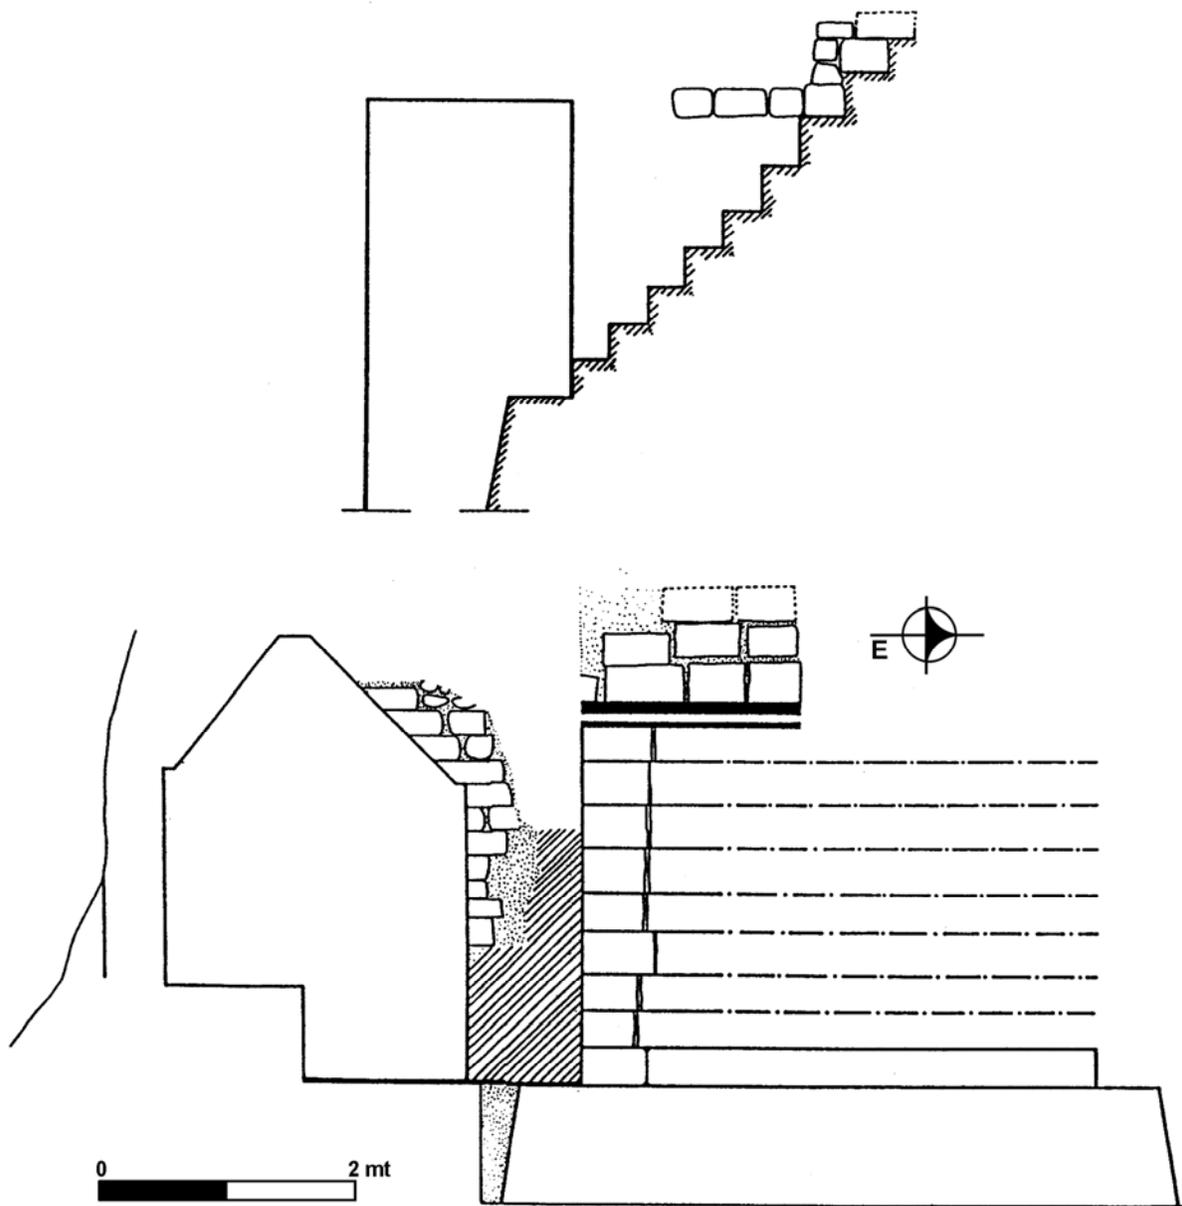
Este túnel reveló la existencia de un muro superior con orientación este-oeste, construido sobre un piso de estuco, bajo el cual se encontró relleno de piedrín con tierra muy compacto, debajo este piso se identificó un segundo piso de estuco mismo que selló la Cámara 7 en una posterior remodelación del edificio (Figura 15).

El acceso al muro era por una escalinata de 4 m de largo, la cual está compuesta por nueve escalones que hacen que alcance 2.88 m de altura. Los escalones presentan una dimensión promedio de 0.30 m de huella y 0.35 m de contrahuella.

El Túnel 2 (Figura 15) registró que dicha escalinata estaba asentada sobre un cuerpo en talud que corre en dirección este-oeste, alcanzando una longitud de 5 m, este túnel no registró ninguna estructura frente a la cámara saqueada, pero permitió definir el largo de la escalinata que da acceso a la Cámara de la segunda etapa constructiva.

Figura 15 Perfil de los Túneles 1 y 2, Estructura Oeste

Debido a que la Cámara 7 de la Estructura Oeste fue sellada por un piso y al hallazgo del arranque de un muro sobre la misma con un acceso bien determinado por una escalinata, se infiere la construcción de una cámara superior, la cual no pudo ser registrada; ésta correspondería a la última etapa constructiva de la estructura, Clásico Terminal.

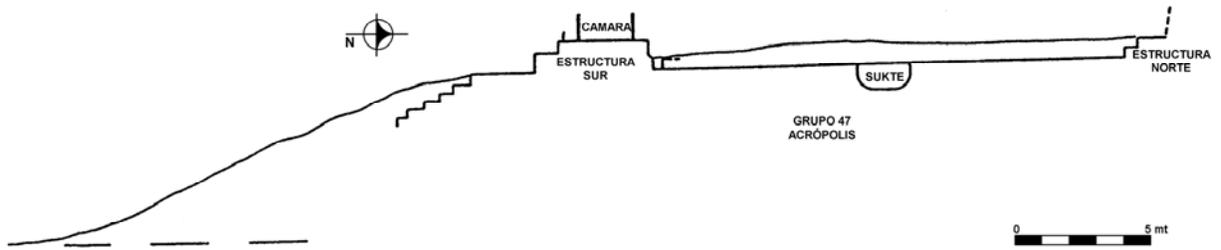
La investigación de la Estructura Sur, permitió establecer rasgos constructivos y determinar el acceso a la plaza, ya que el mismo se encuentra en el sector sur de la Plaza 47. Se localizó la escalinata que remata en un descanso en la parte superior (Fig.16), por lo que se puede ascender a la banqueta de la Estructura Sur. Es por ello que el acceso a la plaza se podía realizar tanto a través de la estructura como por el basamento.

Figura 16 Perfil de la Estructura Sur y acceso a la Acrópolis

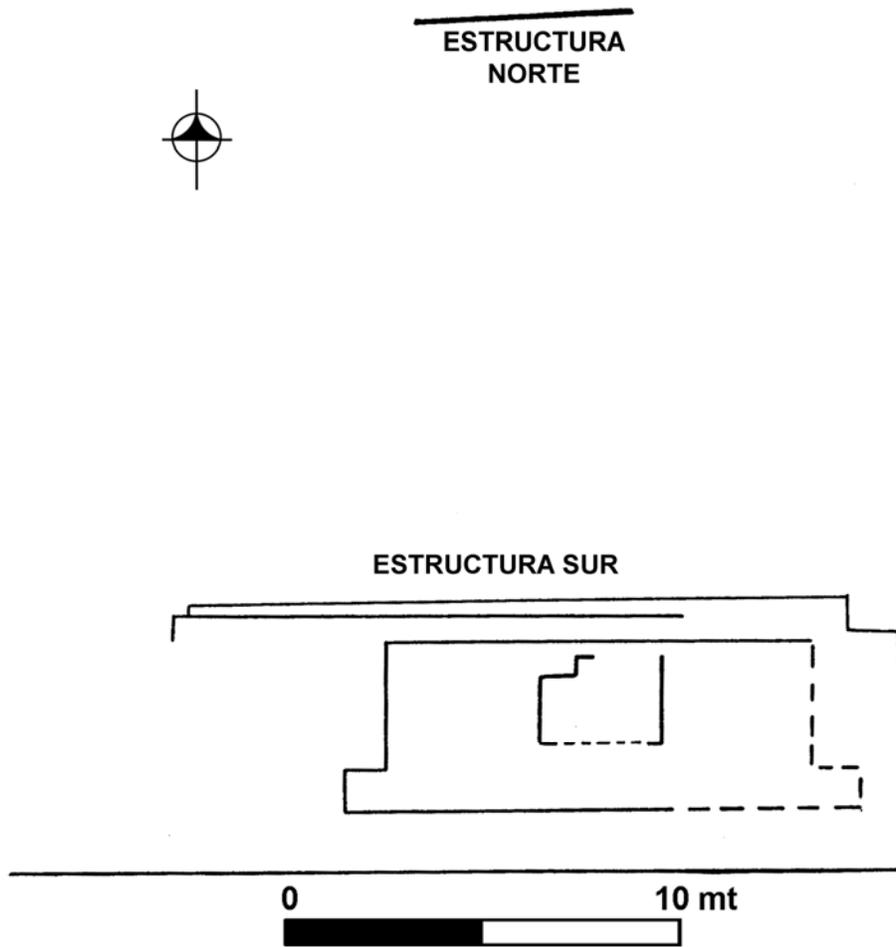
La primera ocupación se realizó en el periodo Clásico Tardío, edificando un basamento rectangular con una estructura que contaba con un cuarto central (Figura 17), que disponía de dos entradas, una frontal y otra posterior. El acceso frontal conducía a la plaza, mientras el acceso posterior conducía hacia un estrecho corredor, por el cual se lograba llegar a la escalinata de ingreso a la Acrópolis.

Figura 17 Planta de la Estructura Sur de la Acrópolis

La segunda ocupación se llevó a cabo durante el periodo Clásico Terminal; fue en ese momento cuando la estructura sufre una remodelación, sellando los accesos de la cámara y construyendo un muro frontal, sin presentar escalinata o cuerpos adicionales.
