2009 Nuevas excavaciones en el ex-Convento de Santo Domingo de Guzmán, Antigua Guatemala: Un vistazo reciente a nuestra historia. En *XXII Simposio de Investigaciones Arqueológicas en Guatemala, 2008* (editado por J.P. Laporte, B. Arroyo y H. Mejía), pp.43-53. Museo Nacional de Arqueología y Etnología, Guatemala (versión digital).

NUEVAS EXCAVACIONES EN EL EX-CONVENTO DE SANTO DOMINGO DE GUZMÁN, ANTIGUA GUATEMALA: UN VISTAZO RECIENTE A NUESTRA HISTORIA

Departamento de Monumentos Prehispánicos y Coloniales-IDAEH

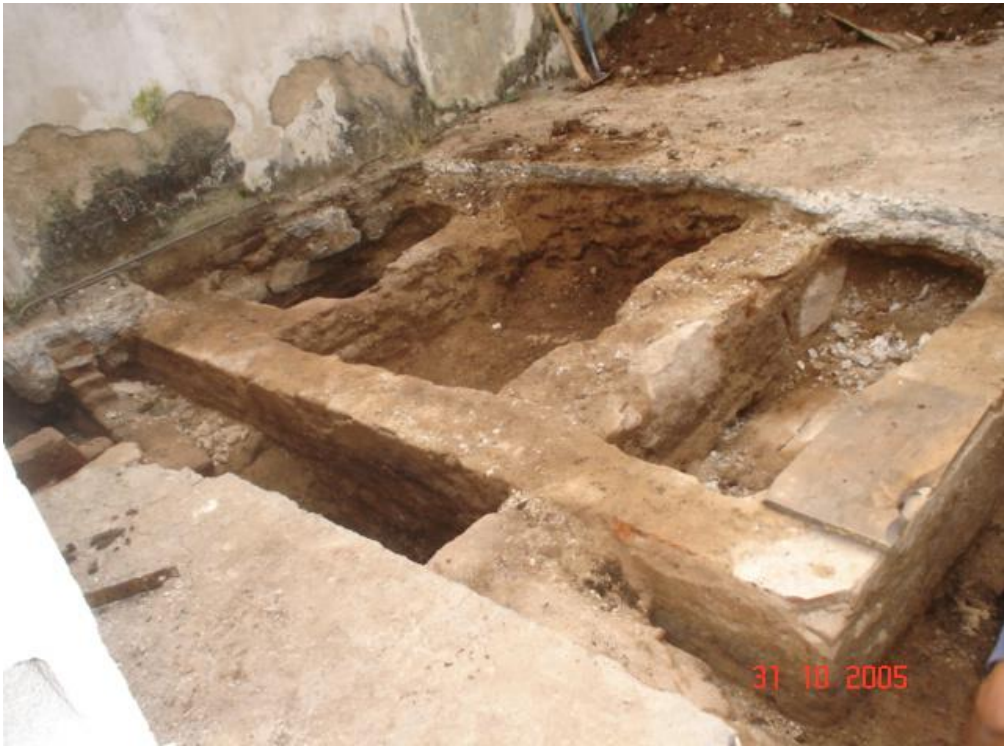
Figura 1

Al excavar se localizó una especie de cocineta (*polletón*) cerca al muro que divide el patio y el actual estacionamiento, se deduce que funcionaba como cocina debido a la presencia de carbón, huesos de animal y cerámica utilitaria compuesta por fragmentos de cómales y ollas, cerca de la misma también se localizaron tres compartimientos en forma de cuadro con muros delgados y bajos, comunicados entre sí por medio de un alcantarillado pequeño que puede indicar el paso de agua caliente por medio de ellas (ver Figura 1).

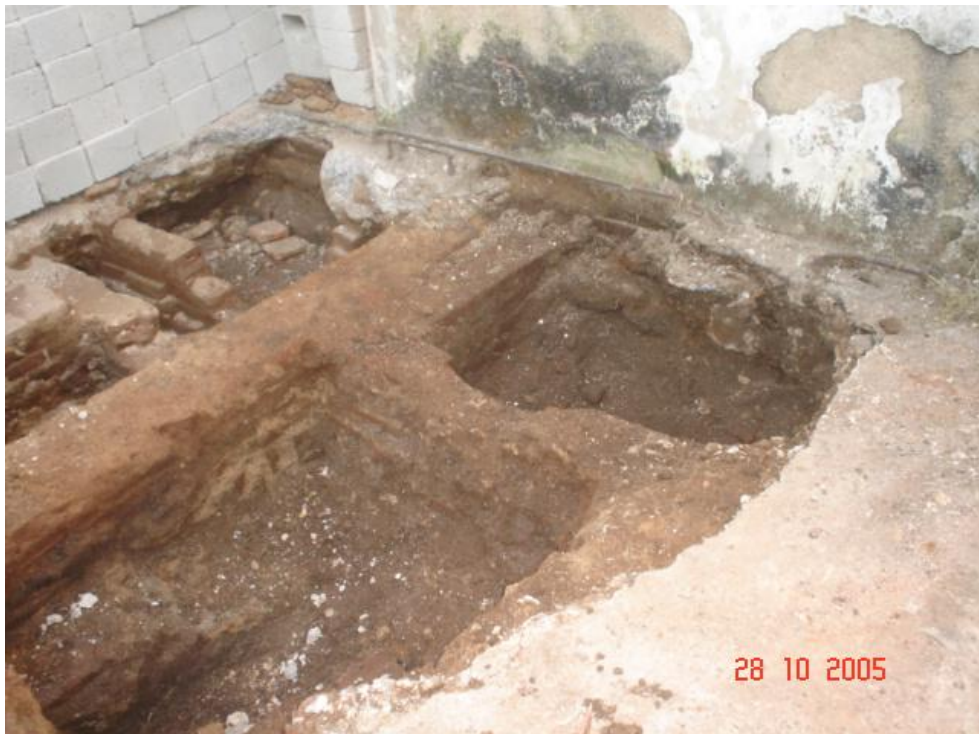
Figura 2

Estos recuadros se repiten en este sector con formas diferentes ya que en algunos casos aparecen como en diagonal con las mismas paredes delgadas de adobe y suficiente material cerámico que varía desde material utilitario hasta cerámica de tipo mayólica y vidriada junto con piso de baldosa. Las evidencias arqueológicas de la posible cocineta siguen en dirección al norte (centro del estacionamiento; Figura 2).

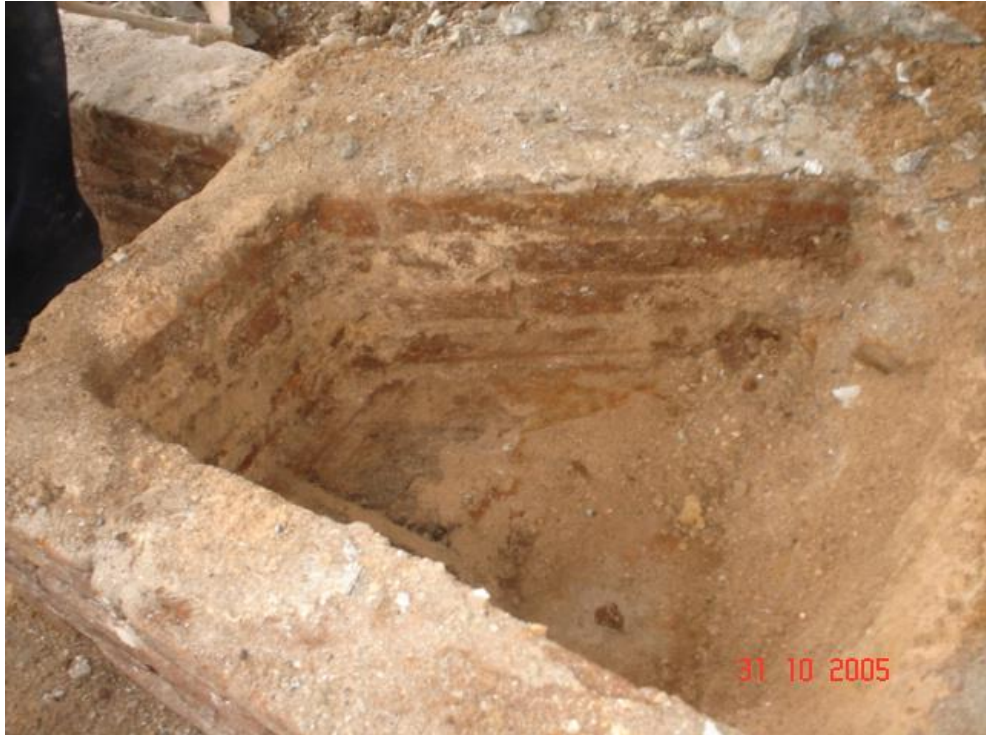
Figura 3

Durante las excavaciones de esta unidad se localizó un barril del cual se recuperaron los amarres de metal y fragmentos de madera (Figura 3), este barril, sirvió para almacenamiento de botellas de vidrio conteniendo posiblemente vino, vinagre o aceite de oliva. Era costumbre en la época colonial conservar los vinos y esencias embotellados, colocados dentro de barriles que luego se enterraban,

además, de la presencia de numerosos envases, algunos de éstos completos, se cuenta con uno que aún contiene líquido.

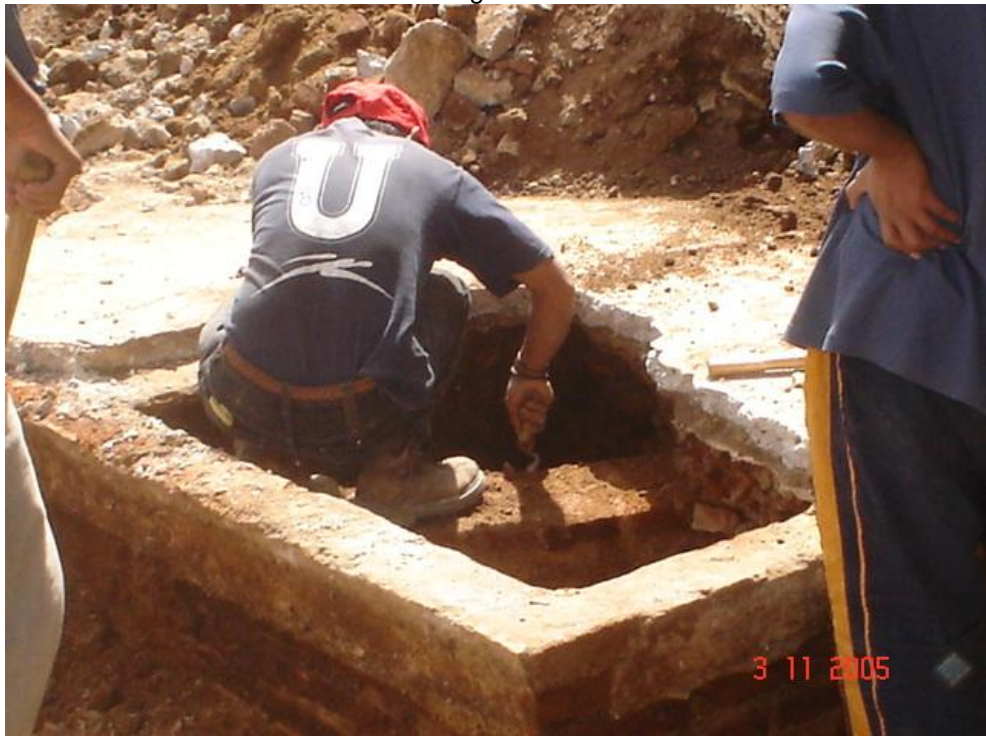
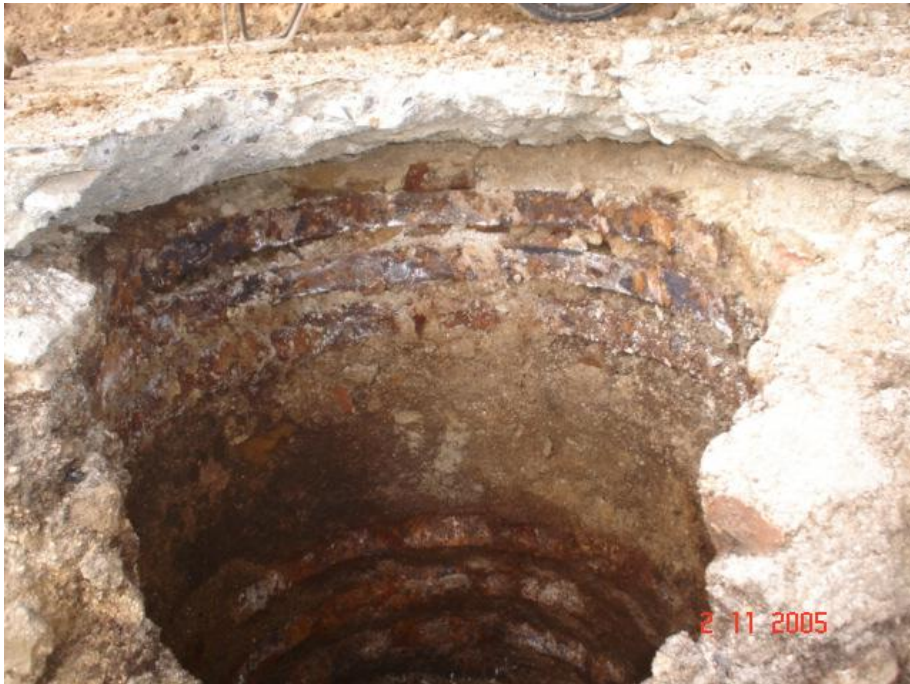
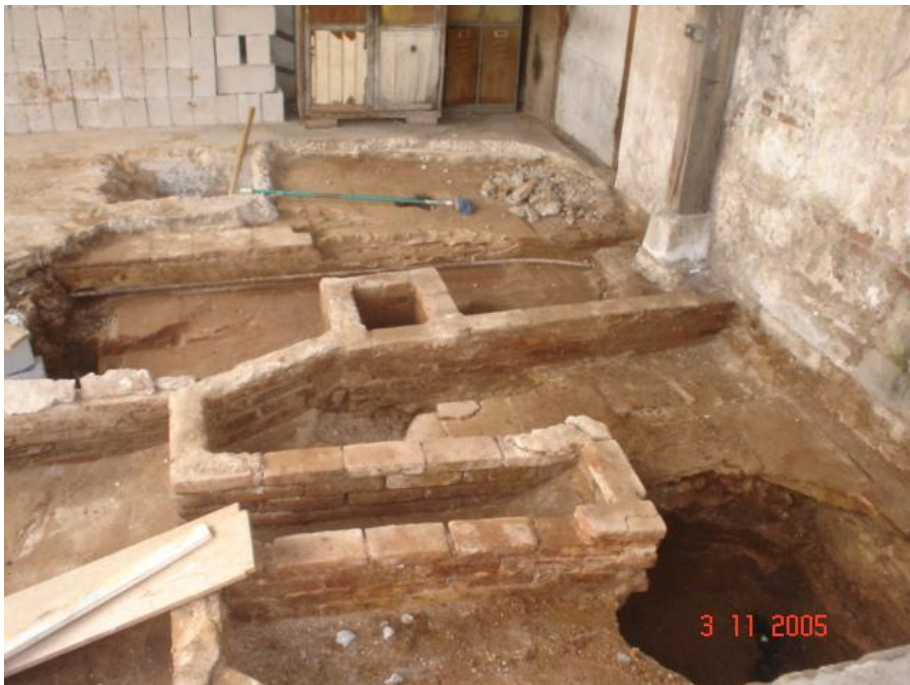
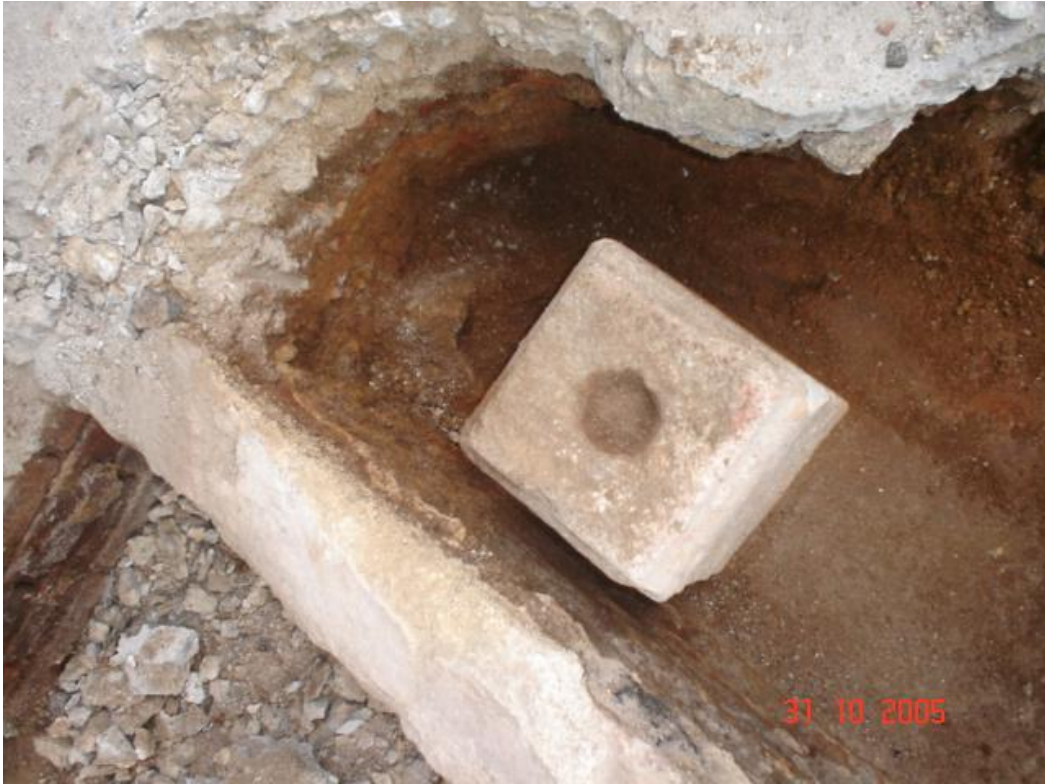
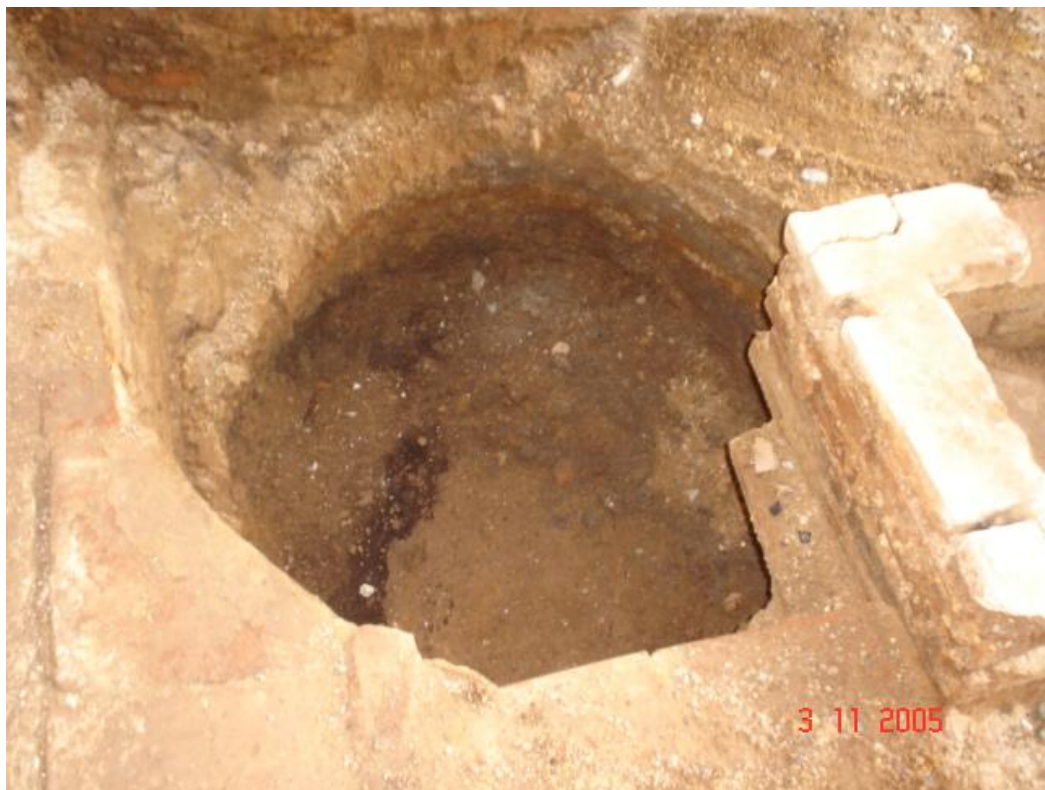
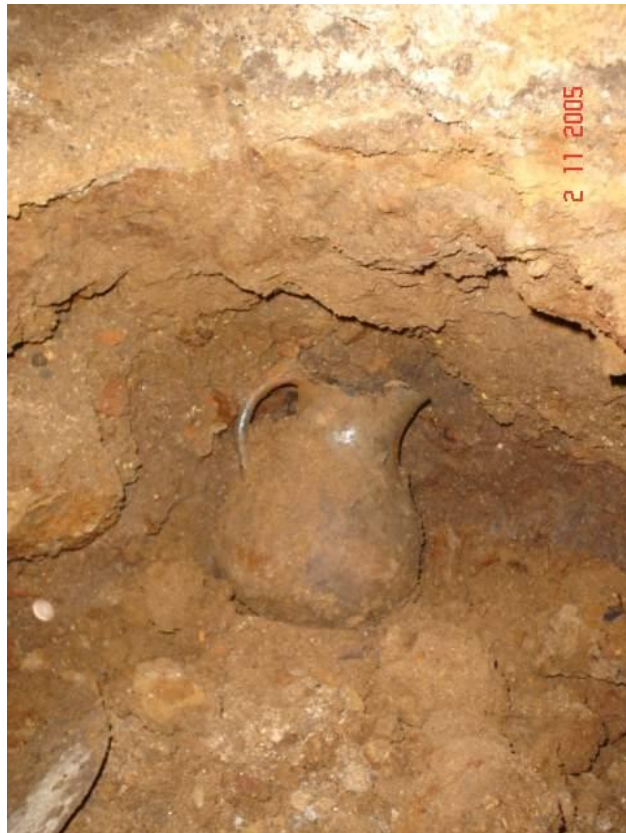
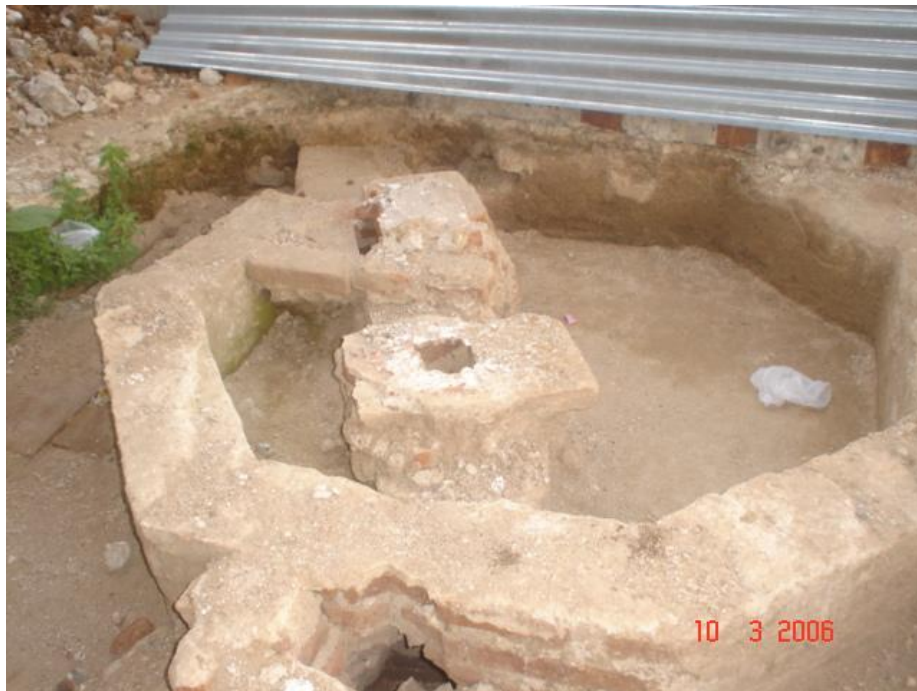
La investigación arqueológica reveló una serie de construcciones que varían desde cocinetas, piletas y jardineras o huertos, como también de almacenamientos o bodegas subterráneas que resguardaban botellas (posiblemente cavas). Éstas fueron depositadas dentro de dos barriles de madera de los cuales únicamente se conservaron los amarres de metal y fragmentos de madera, que sugieren una actividad doméstica. Además de estos vestigios, se recuperaron suficientes muestras de cerámica, que van desde la puramente utilitaria hasta las vajillas finas vidriadas como la Mayólica que muchas veces presenta el escudo de la Orden Dominicana (*Sto. Do.*) indicando su propia manufactura. También se localizaron varias botellas de vidrio con la técnica de soplado, algunas completas y semi-completas, y gran variedad de restos óseos de animales, con evidencias de cortes en los mismos y restos de ceniza y carbón.

través de sus restos materiales que constituye evidencia auténtica sin contaminación y alteración posterior ya que fueron encontrados durante el proceso de la investigación arqueológica (Figuras 4 a 10).
