DE VUELTA A LOS ASENTAMIENTOS  
PREHISPÁNICOS: ESTA VEZ, EL TURNO  
DE IXQUISIS, HUEHUETENANGO

XXVI SIMPOSIO DE INVESTIGACIONES  
ARQUEOLÓGICAS EN GUATEMALA

Tierras Altas, Ixquisis, Huehuetenango, distribución espacial, estado de conservación, Clásico Tardío.

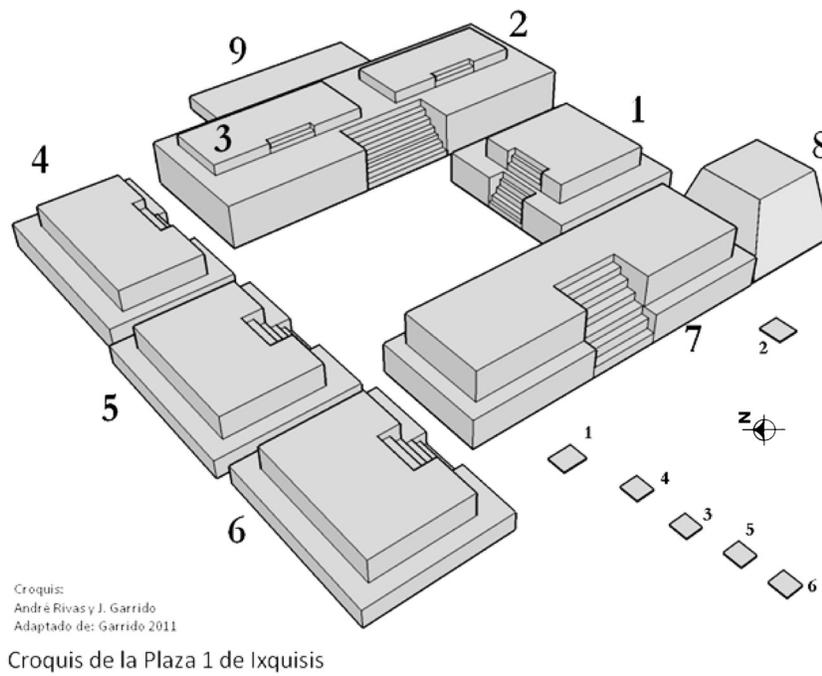
Fig.2: Croquis de la Plaza 1 de Ixquisis. Redibujado por André Rivas y Jose Garrido (Adaptado de Garrido 2011).

La Plaza 1 (Fig.2) consiste de al menos ocho estructuras de variable dimensión física, presenta una orientación norte-sur y con edificaciones que tienen una altura que oscila entre 3 y 5 m, su mampostería fue hecha a base de piedras calizas grandes y talladas conformando fachadas, en tanto que el relleno de las mismas fue elaborado con piedras de río mezcladas con tierra y arena. El alto índice de depredación permitió conocer su estratigrafía, pues las personas que residen cerca de este grupo emplearon las piedras de las edificaciones para usarlas como plataformas para sus viviendas. En el mejor de los casos las estructuras quedaron en pie aunque con fachadas seriamente destruidas, en otros, la depredación sin intención de saquear fue evidente, pero su uso como temascales también lo fue, de modo que algunas estructuras fueron seriamente afectadas; en el peor de los casos la depredación se manifestó al hacer letrinas sobre las estructuras y cuando fueron llenadas, cambiaron de una edificación a otra.

Pese a eso, se debe manifestar rotundamente que la evidencia actual de la Plaza 1 no siempre fue catastrófica, pues al oeste de las Estructuras 6 y 7, en sus fachadas exteriores, fragmentos de monumentos fueron localizados, lo cual indicaría cierta hegemonía del sitio en relación con otros asentamientos de menor tamaño e incluso con los otros grupos o montículos dispersos del mismo Ixquisis. No es posible identificar en la ac-

tualidad si estos fueron esculpidos o no, pero el solo hecho de encontrar fragmentos de bloques grandes, con fachadas talladas y en posiciones sugerentes indican cierta complejidad que pudo representar este asentamiento tan olvidado. En total se localizaron al menos seis fragmentos que pueden corresponder a la categoría de monumentos.

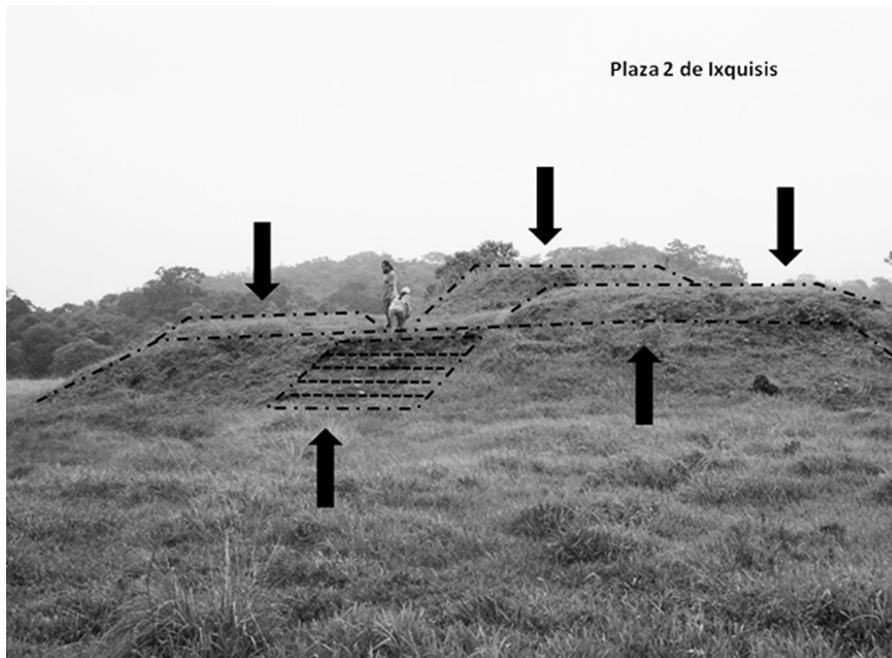
Fig.3: Plaza 2 de Ixquisis. Fotografía por PARYIX (Adaptado por Garrido).

La Plaza 2 o Grupo 2 (Fig.3) presenta una configuración diferente, es de menor tamaño pero con una disposición particular; en total está compuesto por tres plataformas, una resguardada dentro de la vegetación, una que sirvió para ser la plataforma elevada de un tanque de agua y una plataforma más que en su banqueta o superficie tenía tres estructuras formando un triángulo. No fue posible identificar la mampostería de estas edificaciones, pero la evidencia sugiere que sus fachadas no fueron a base de bloques tallados sino de piedras irregulares. Lamentablemente la plataforma más importante, es decir, aquella que tiene tres superestructuras, tuvo al igual que la Plaza 1, un trágico acontecer: durante la época del conflicto según habitantes de Ixquisis, soldados del ejército la destruyeron y colocaron una especie de garita o puesto de vigilancia con lo cual se destruyó también gran cantidad de evidencia. Sin embargo, pese a tales modificaciones relativamente recientes, la plataforma aún permite observar parte de una posible escalinata o acceso central. En esta como en la Plaza 1 no se recolectó material cultural para proveer un fechamiento adecuado, por lo cual no se conoce la cronología de las plazas.

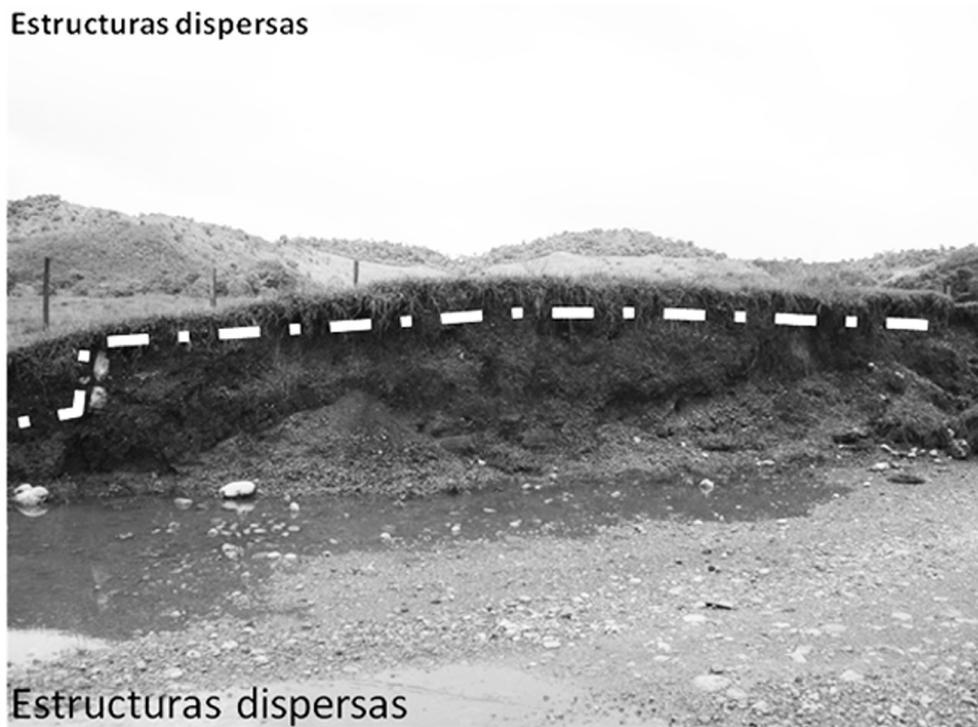
Montículo depredado por la FTN (Dejó expuestos en el perfil dos entierros).  
Identificado como Montículo 3.  
Fotografía PARYIX.

Fig.4: Montículo 3 depredado por la mitad. Fotografía PARYIX 2011.
