85.  
**EL PALACIO DE LA CORONA:  
EN LA BÚSQUEDA DE LAS PRINCESAS  
DEL REINO KAN**

*Liliana Padilla y Eduardo Bustamante*

XXVI SIMPOSIO DE INVESTIGACIONES  
ARQUEOLÓGICAS EN GUATEMALA

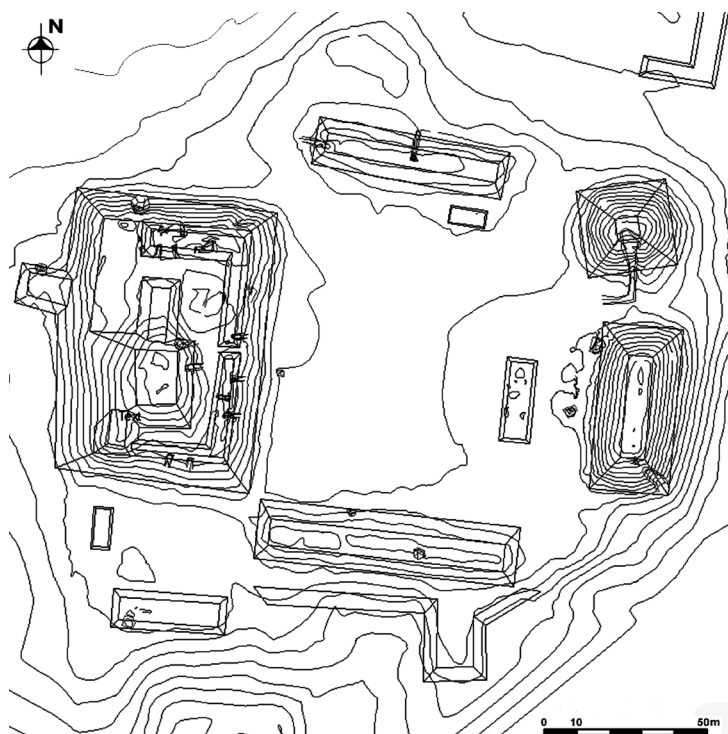
Fig.1: Grupo 13Q o Plaza Principal de La Corona. Curvas de nivel cada 0.5 m.  
Mapa por Damian Marken y Rodrigo Guzmán.

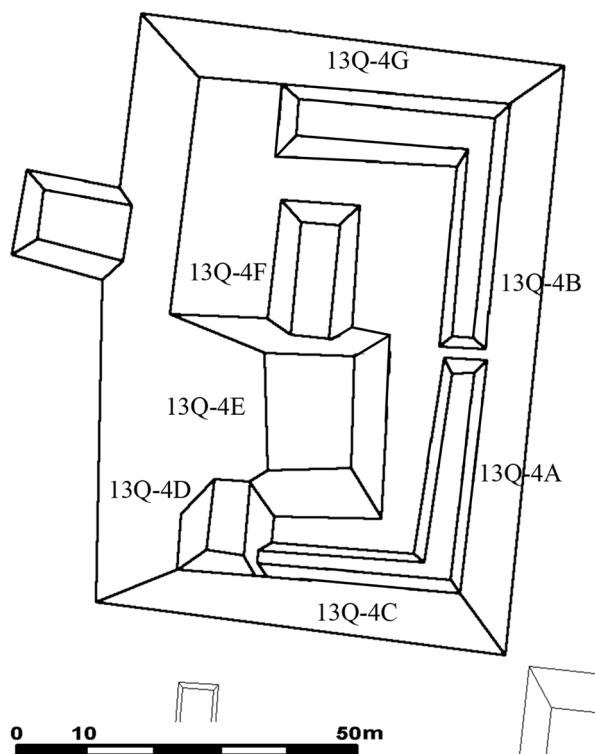
Fig.2: Estructura 13Q-4 o Palacio de La Corona.

En el caso del Palacio de La Corona se construyó con la necesidad de albergar a la élite y, posiblemente, recibir a las princesas que provenían de un sitio como Calakmul. Consiste en una edificación de gran tamaño y monumentalidad que predomina por sobre cualquier estructura de la Plaza Principal y del resto del sitio (Fig.1). Se registra con la nomenclatura CR13Q-4, que consiste en el nombre del sitio, el cuadrante y el número de la estructura de la plaza principal (Fig.2; Padilla 2010).

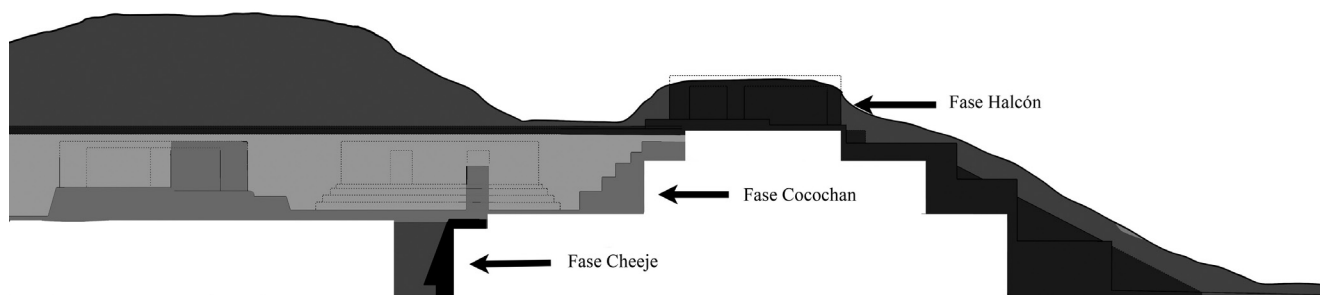
Fig.3: Perfil de secuencias constructivas del Palacio. Eje Este-Oeste. Muestra las tres fases constructivas reconocidas: Cheeje, Cocochan y Halcón.

Por medio de las excavaciones se ha podido registrar tres grandes etapas constructivas (Fig.3), que marcan grandes cambios en la distribución espacial y arquitectura del Palacio, marcadas por la colocación de relleos y pisos.

La segunda etapa se relaciona directamente con el piso Cocochan (Fig.3), ya que este se ha registrado en un amplio espacio formando parte del nivel de un patio interno y el estucado de tres subestructuras.

Los estudios efectuados hasta el momento han dejado al descubierto fragmentos de las subestructuras, sin que estos nos den mayor detalle de su arquitectura y las variaciones causadas por remodelaciones. Está claro que al realizar las nuevas construcciones, se tomaron el trabajo de realizar un relleno meticuloso, en el que se pueden observar capas compositivas de distintos materiales: estucos burdos, pequeños fragmentos de piedra mezclados con distintas arenas o barro, y muros de contención. En algunos de ellos se pueden encontrar grandes piedras ordenadas. Este relleno se selló con la elaboración del piso Halcón dando fin a una etapa constructiva (Fig.3).

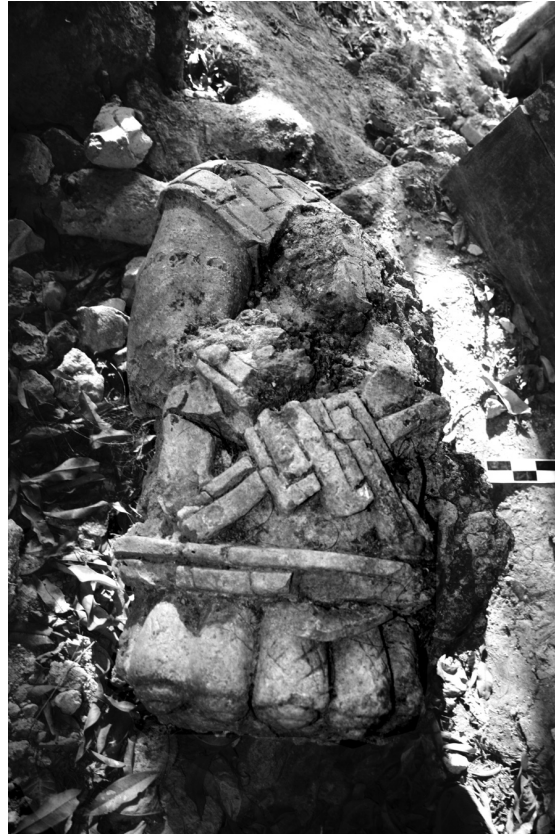
Fig.4: Busto de estuco recuperado de la fachada frontal de la estructura 13Q-4<sup>a</sup>.

Debido a que la superestructura A tenía por lo menos cuatro saqueos en la fachada y uno en la parte posterior, se decidió limpiarlos y realizar excavaciones sistemáticas que permitieran la recuperación de detalles expuestos. Se limpió parte de los muros de la fachada, localizándose tres de los accesos a las habitaciones, dos saqueados y parcialmente destruidos y uno bastante bien conservado con la excepción de los daños causados por un hermoso árbol de Ramón. En este espacio se recolectó una gran variedad de fragmentos de estuco modelado, fragmentos fitomorfos, y posibles alusiones jeroglíficas que quedaron soterradas bajo los escombros y protegidos por las raíces. En el acceso contiguo al norte se recuperó un torso humano de una escala casi natural, permitiendo reconocer una serie de decoraciones que embellecieron el Palacio.

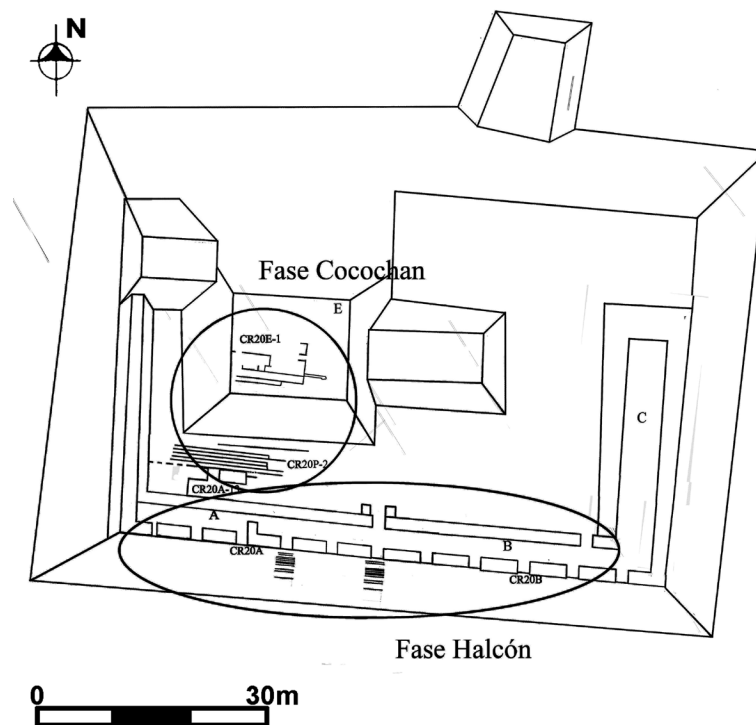
Fig.5: Rasgos arquitectónicos reconocidos luego de excavación, Fases Cocochan y Halcón.

Lo que se conoce hasta el momento de la subestructura E1 (Fig.5), es una pequeña construcción que posee varias remodelaciones, ubicada sobre una plataforma de 70 cm de alto con una grada al centro que permite el ingreso a una habitación de muros gruesos. Al fondo de esta área se localiza un vano que da acceso a otro ambiente. Rodeando hacia el oeste se observa un muro adosado que posiblemente se trata de un elemento decorativo que fue cortado y se protegió con un muro de contención durante el relleno. Detrás de este muro, en la parte norte de la subestructura se localizó otro vano que permite acceder a una pequeña habitación, que posiblemente forma parte de una remodelación posterior.

Por lo tanto, desde la plaza, el Palacio consiste de un basamento escalonado con una escalinata estucada que permitía acceder a la parte superior, en la cual era visible lo que pareciera ser una superestructura compuesta de once puertas, de las cuales diez corresponden a ambientes de mampostería, recubiertos por estuco finamente modelado y pintado, mientras que el vano central es un corredor que da acceso al patio interno; del lado sur del Palacio sobresale la parte superior de la superestructura E, la cual se eleva unos 4 m sobre el nivel de piso del patio, siendo el único detalle interno visible desde la plaza (Fig.5).

Estos rasgos se encuentran relacionados entre sí por una serie de pisos, siendo Halcón el elemento que marca el fin y el inicio de una etapa constructiva, posteriormente se localizaron los pisos Colibrí, Tucán y Guacamaya, que consisten en diferentes remodelaciones durante las cuales se construyeron muros y otros rasgos arquitectónicos que variaron la forma del patio interno y las superestructuras con fines estéticos y utilitarios (Figs.4, 5 y 6).

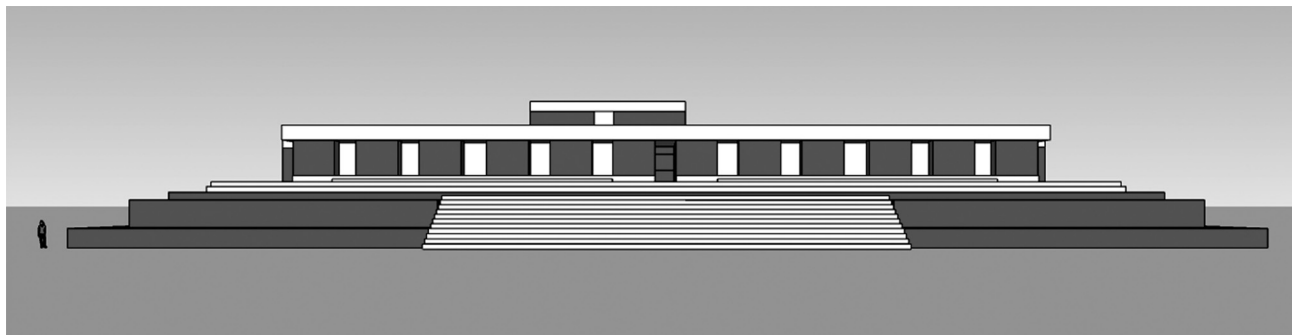
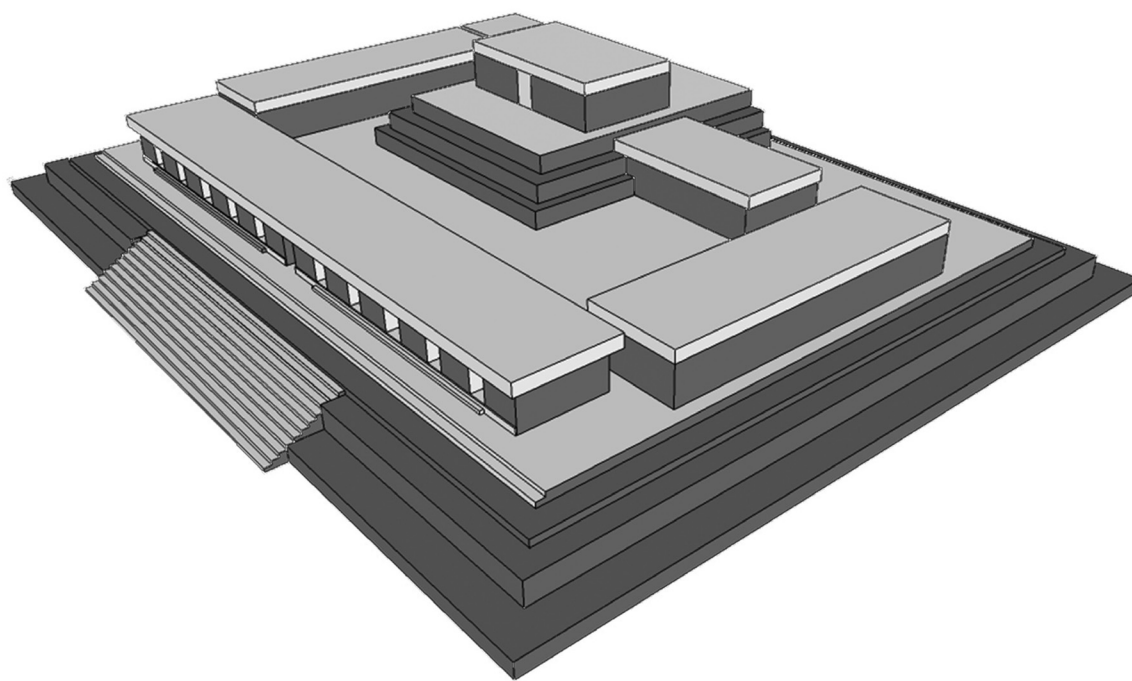
Figs.6 y 7. Reconstrucción hipotética del Palacio de la Corona, fase Halcón.

res, consistentes en remodelaciones del nivel de patio y acceso. Los remanentes de la estructura observables a simple vista consisten en la etapa final del Palacio, que se compone de un basamento formado por tres cuerpos con una fachada de 75 m de largo, 58 m de fondo y 6 m de alto, sobre la cual se erigieron siete superestructuras: dos estructuras alargadas que se ubican en la fachada este (superestructuras A y B); de la parte distal de las mismas se ubican otras estructuras alargadas con eje este-oeste, denominadas C en el sur y G en el norte. Al ingresar en el patio se ubica la superestructura E. En la parte suroeste de esta se ubica adosada la superestructura D, y en el norte la superestructura F (Fig.2). En la parte posterior del Palacio se encuentra adosada la estructura H, todas ellas de diferentes dimensiones y alturas, alcanzando un máximo de 10 m de alto.

Las superestructuras A y B son edificios alargados, formados por dos alineaciones paralelas de cinco cuartos contiguos, que dan al interior y los otros hacia la fachada. No se ha podido establecer que haya comunicación entre las habitaciones de este a oeste.
