EL EXCONVENTO DE SANTA CLARA  
EN LA NUEVA GUATEMALA, EVIDENCIAS  
DE LA ALTERACIÓN DEL PATRIMONIO

*Jorge Enrique Cáceres*

XXVII SIMPOSIO DE INVESTIGACIONES  
ARQUEOLÓGICAS EN GUATEMALA

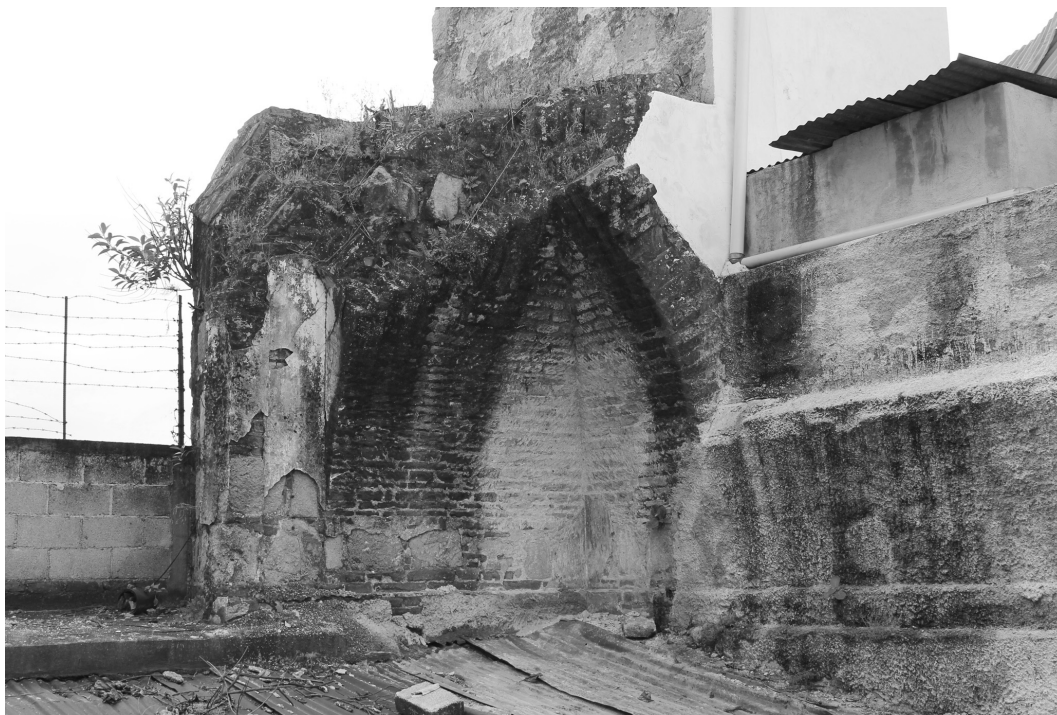
Fig.9: Impronta de arranque de bóveda y evidencias de alteración. Fuente: J. Cáceres, 2012.
