**NUEVOS DATOS DE LAS INVESTIGACIONES
DEL PROYECTO ARQUEOLÓGICO
CUENCA MIRADOR: LA TEMPORADA 2012**

Richard D. Hansen, Edgar Suyuc Ley y Beatriz Balcárcel

XXVII SIMPOSIO DE INVESTIGACIONES
ARQUEOLÓGICAS EN GUATEMALA

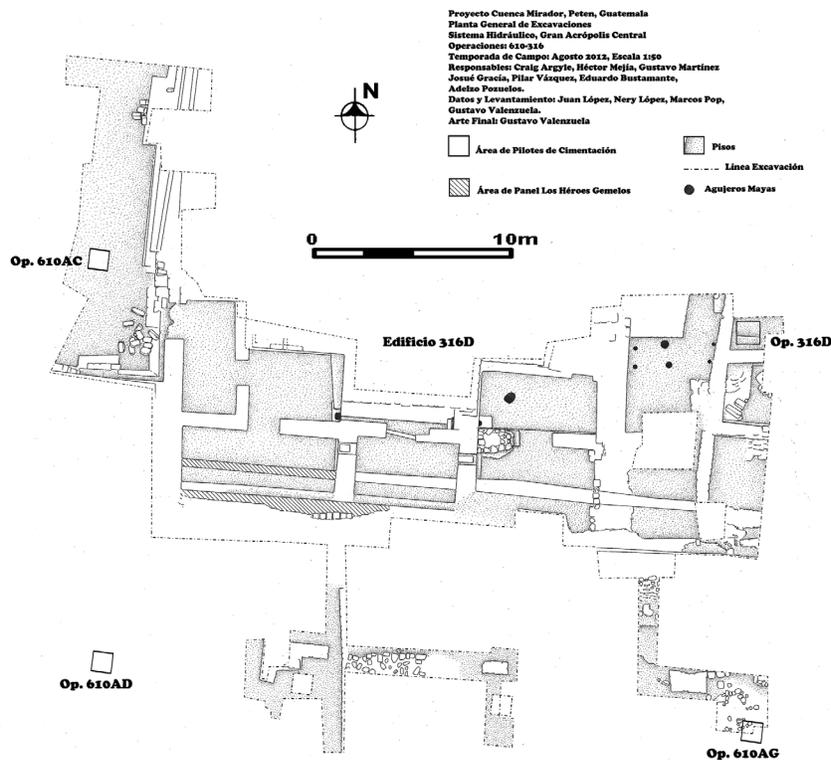
Fig.2: Planta general de excavaciones, muestra los cuartos asociados al friso y relacionados al manejo y control de agua (Dibujo G. Valenzuela, digitalización A. Pozuelos).

La exploración arqueológica del Edificio 316 y áreas aledañas al friso, fue de suma importancia para conocer los límites y contexto del panel con esculturas de estuco modelado. Los resultados mostraron los límites de la arquitectura y una compleja red de cuartos, los cuales presumiblemente funcionaron para almacenamiento y/o manejo de agua, y posiblemente formaron “estanques” (Fig.2). Sin embargo, hubo evidencia de hoyos de postes en varios pisos, indicando que hubieron grandes techos percederos sobre varios sectores, inclusive los frisos. Además, fueron encontradas grandes cantidades de cerámica sobre los pisos, indicando una fuerte de ocupación en este sector durante el Preclásico Tardío.

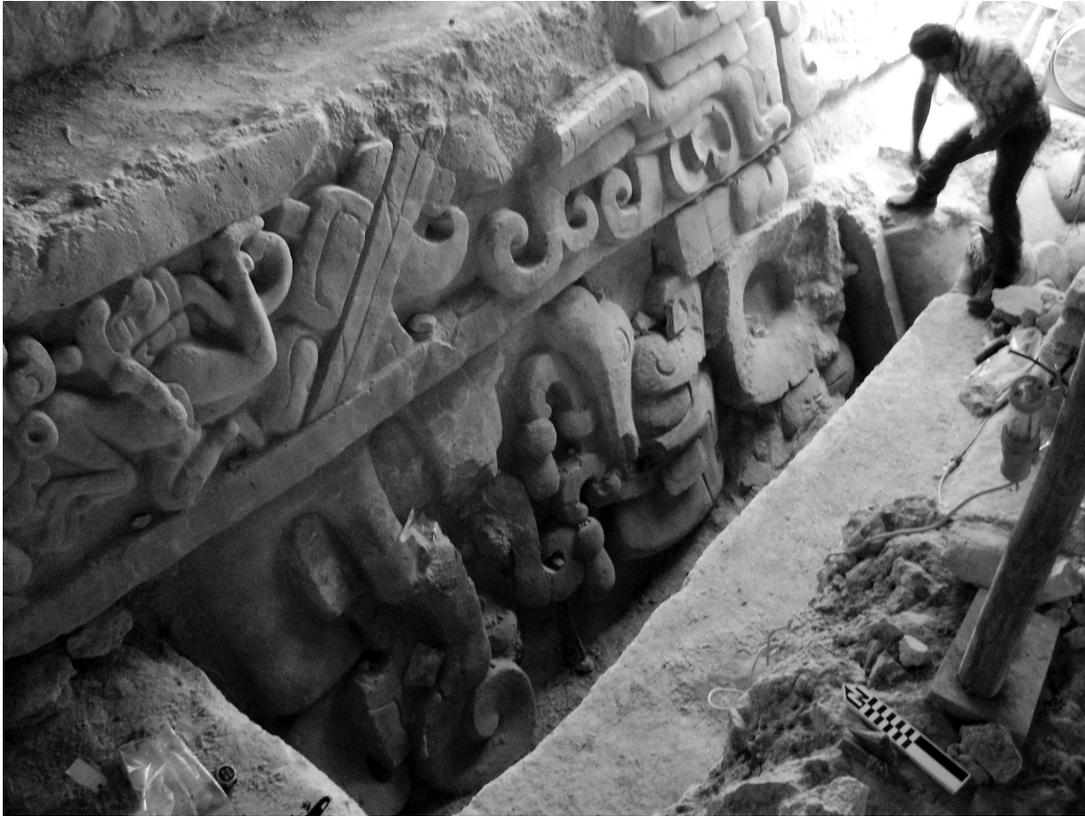
Fig.3: Foto que muestra la extensión del friso (Foto Josué Guzmán).

Las excavaciones hacia el este, oeste, norte y sur del friso, no localizaron más restos de la escultura de estuco. Sin embargo, en las excavaciones debajo de los pisos el Dr. Richard Hansen, encontró que el friso tiene continuidad. Hay evidencias de mascarones hacia los lados este y oeste de la excavación. Además, Hansen encontró que los paneles se extienden posiblemente unos 5 m hacia abajo, para acomodar lo que parecen ser mascarones gigantes asociados con estos paneles (Fig.3). Las nuevas escenas reveladas, son representaciones de dioses, en particular hacen referencia al dios Chak, una referencia al tocado del protagonista nadador del panel medio y una referencia fuerte a una serpiente celestial con la boca abierta, dos colmillos y gotas posiblemente representado veneno, asociado a las orejeras de un enorme mascarón que fue enterrado debajo del piso. El mascarón está repetido por el lado este de los estanques, y hay una posibilidad de que todas las fachadas asociadas con las plazas hundidas estén decoradas con este arte monumental. Además, debido a la dureza del piso, el arte de los paneles inferiores mantuvo todos sus colores originales, los cuales representan una de las escenas Preclásicas más espectaculares en el sitio.

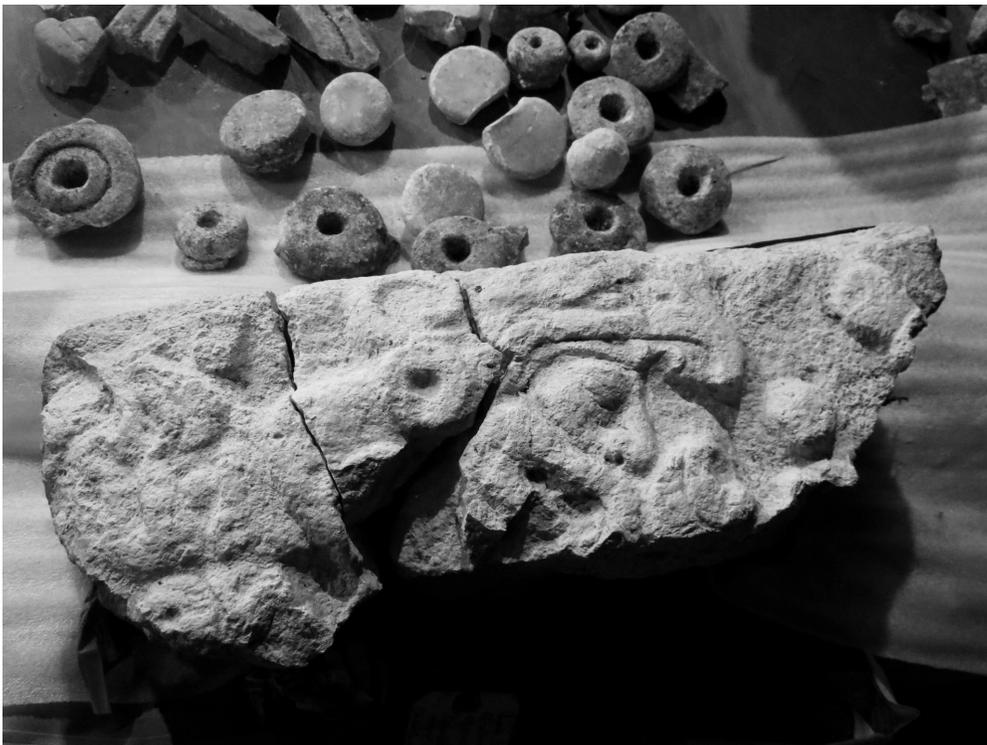
Fig.4: Fragmentos de una estela encontrados al frente de la escalinata de acceso de la Gran Acrópolis Central (foto E. Suyuc).

Otro detalle significativo fue el hallazgo de fragmentos de estelas talladas (Fig.4). Estos fragmentos indican que la plataforma superior (Estructura 304) fue un edificio de mayor importancia, con la presencia de estelas lisas y estelas talladas asociadas con el edificio. Debido a la presencia de filas de estelas, además de un muro de estuco tallado como un petate, se propone que este edificio fue un trono real. Los trabajos del epigrafista del proyecto Stanley Guenter han demostrado la importancia de un trono, llamado el "trono *Chi*" y las investigaciones están tomando este edificio como uno de los candidatos de este lugar tan importante en la historia Maya.

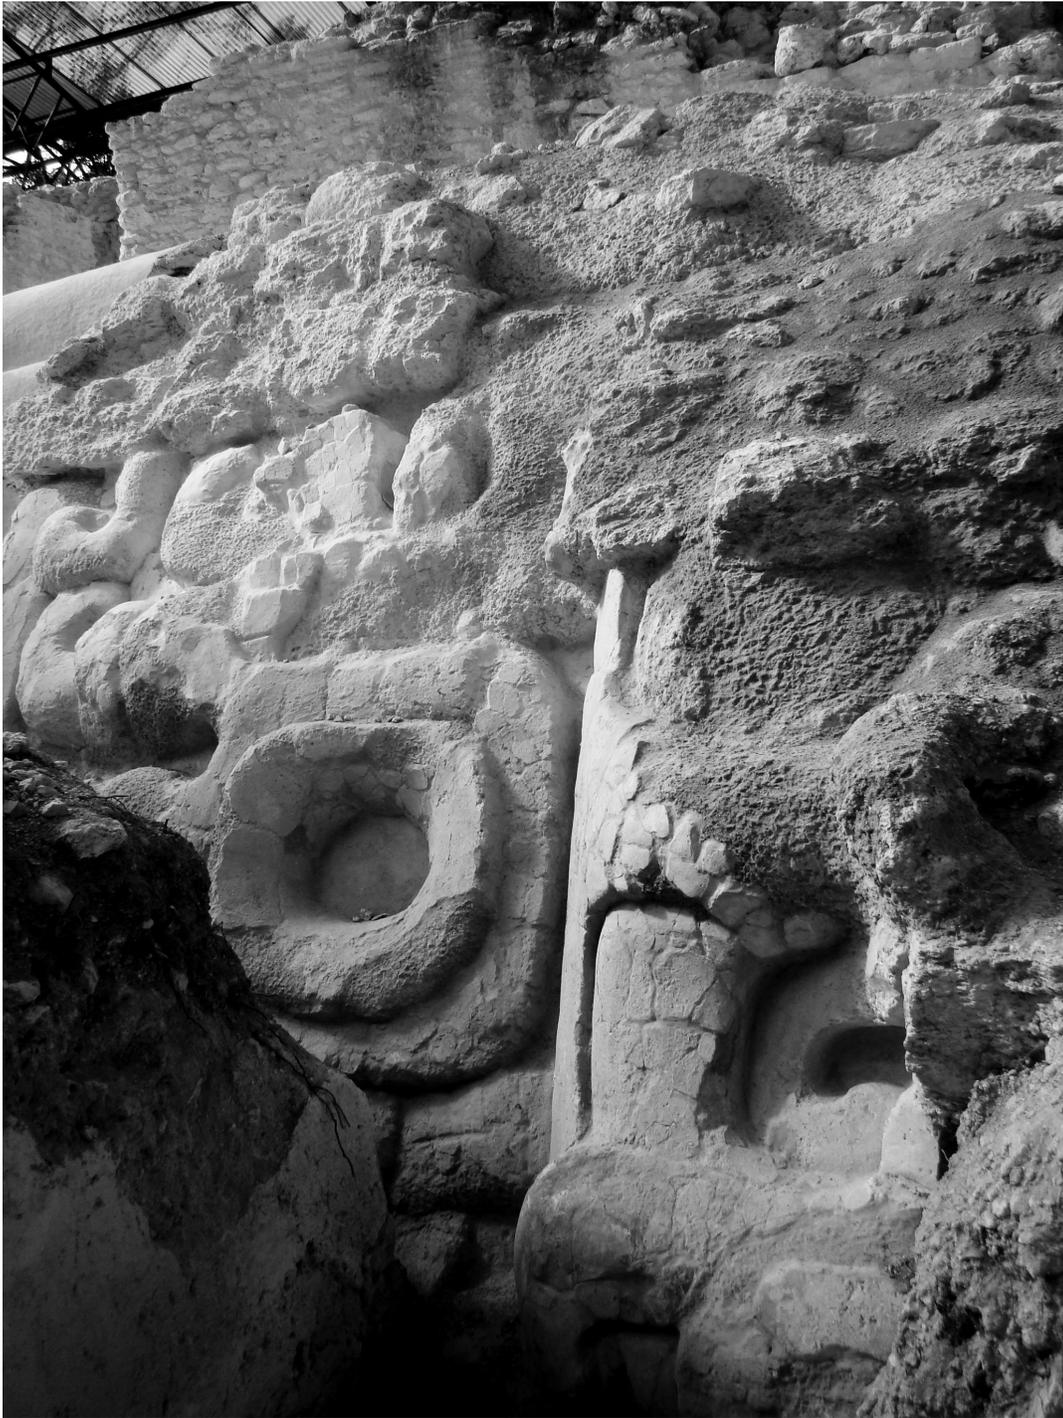
Fig.5: Fragmento del Mascarón Oeste de la Estructura 34, El Mirador (Foto E. Suyuc).

Uno de los edificios más investigados en El Mirador, es la Estructura 34, la cual ha tenido un largo proceso de conservación, principalmente de su fachada norte, que cuenta con dos mascarones modelados en estuco y paneles asociados. Durante la temporada 2012 se concluyó con el trabajo de conservación programado, al finalizar la consolidación del Mascarón Oeste (Fig.5), bajo la supervisión de Lic. Josue Guzmán y el conservador Marco Tulio Enamorado.

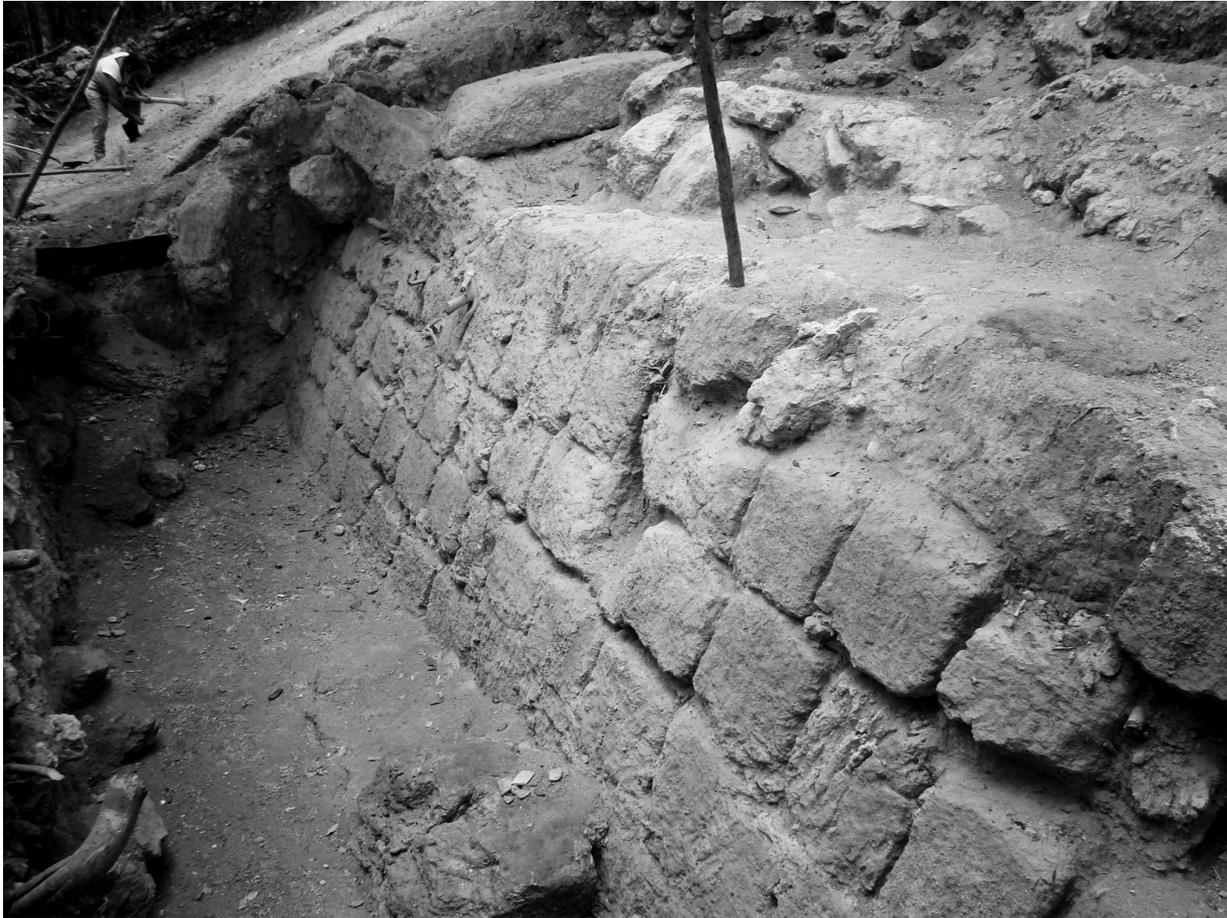
Fig.6: Muro localizado en la base de la fachada oeste de la tercera plataforma del Complejo La Danta (Foto E. Suyuc)

Se iniciaron las excavaciones de los muros de la tercera plataforma (Fig.6), éstos serán consolidados en futuras temporadas. Así mismo, se continuó con la excavación en la base de la tercera plataforma. La arquitectura se encontró en mal estado de conservación al norte y en el extremo sur debido al deterioro natural y el robo de piedra de los habitantes del Clásico Tardío que radicarón modestamente alrededor de la pirámide. También, se localizaron cuartos habitacionales fechados para el Clásico Tardío.
