INVESTIGACIONES ARQUEOLÓGICAS  
Y RESCATE EN LA HONRADEZ,  
REGIÓN NORESTE DE PETÉN, GUATEMALA

*Vilma Fialko y Fredy Ramírez*

XXX SIMPOSIO DE INVESTIGACIONES  
ARQUEOLÓGICAS EN GUATEMALA

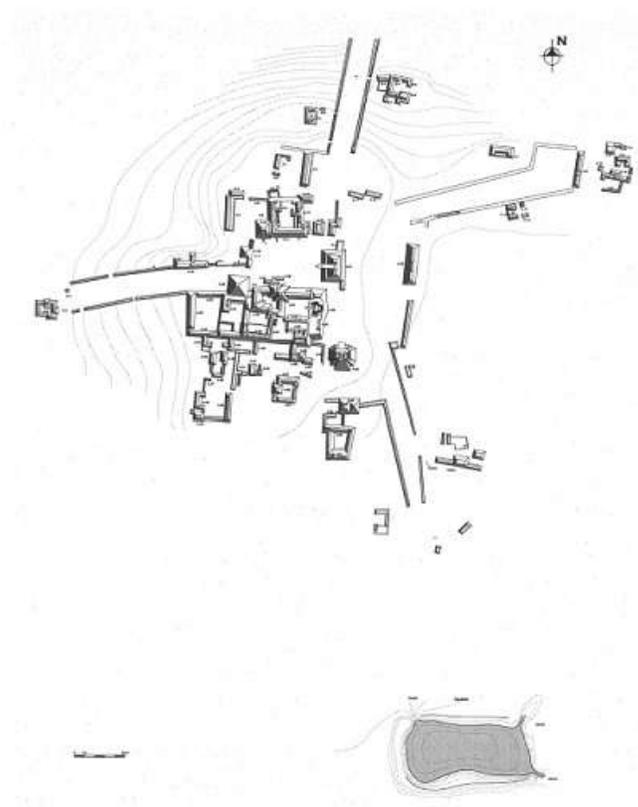
Fig.2: Plano del sitio La Honradez (H. Palacios y R. Noriega, DECORSIAP-IDAHEH, modificado y ampliado de Von Euw y Graham 1984).

El epicentro monumental de La Honradez ocupa un área aproximada de 1,5 km<sup>2</sup> (Fig.2) la Plaza Central consiste en un complejo tipo Grupo E. La plataforma Este donde sobresale el edificio A-21 (cinco saqueos), tiene mayores dimensiones que el edificio A-20 situado al Oeste (cuatro saqueos). Un distintivo del formato de complejo tipo Grupo E de La Honradez, es que los edificios que definen los sectores este y oeste de la plaza, tienen plataformas como aleros en los extremos. Es interesante notar que los módulos laterales que existen en la Plataforma Este, también se observan aplicados a los laterales (cuatro saqueos) del templo Oeste. En relación al edificio A-21, todavía es posible apreciar tres din-

teles de Chicozapote *in situ*. Al norte del referido edificio se ubica un doble patio de juego de pelota (cuatro saqueos). La Honradez es uno de los pocos sitios mayas, donde el complejo tipo Grupo E, o complejo astronómico, está integrado por todos los componentes diagnósticos, que incluyen una calzada de acceso (Fig.2).

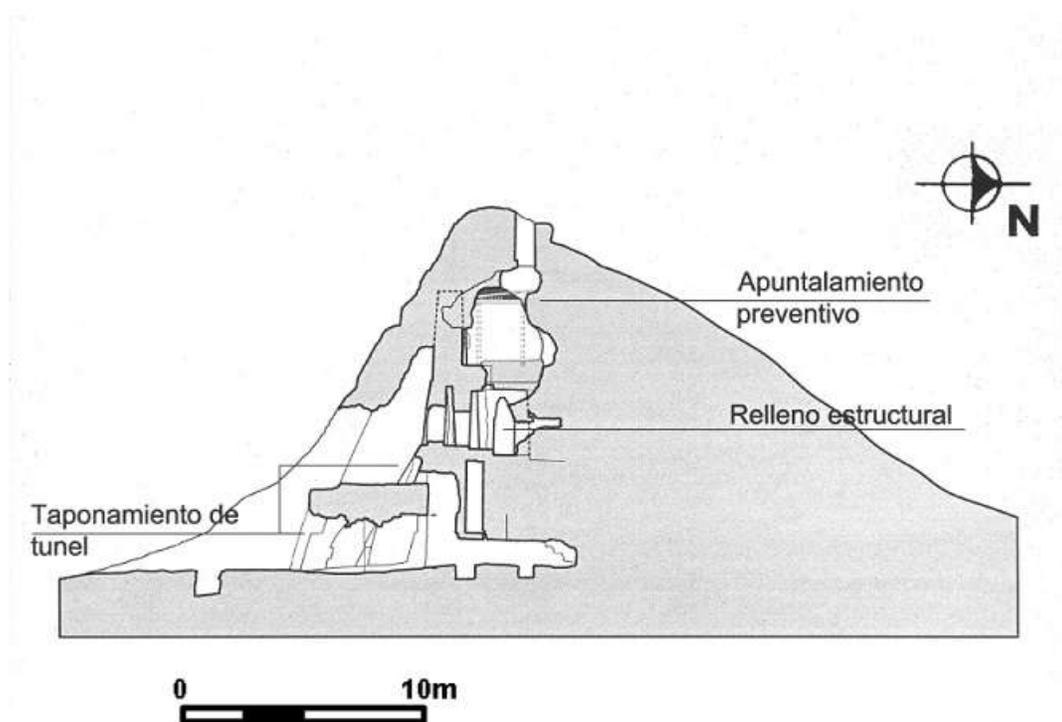
Fig.3: Edificio A-59, pérdida de volumen por saqueo (R. Choc y R. Noriega, DECORSIAP-IDAHEH).

En el proceso de documentación de saqueos, se comprobó que entre los años 1998 y 2002, el edificio A-59 siguió siendo objeto de saqueo en sus cuatro fachadas y en la plataforma superior. Los saqueos acumulados implicaron una pérdida de cerca del 40% del edificio. Los espacios perdidos fueron rellenados de manera emergente por el DECORSIAP, evitando con ello el colapso del edificio (Fig.3). Existe la posibilidad de que A-59 tenga un basamento de planta radial, dicha situación podrá ser comprobada cuando se intervengan los saqueos de la fachada oeste y sur. Por lo pronto, se pudo establecer que existen tres periodos constructivos subyacentes en el edificio, de ellos, uno corresponde al periodo Preclásico, y otro al periodo Clásico Tempra-

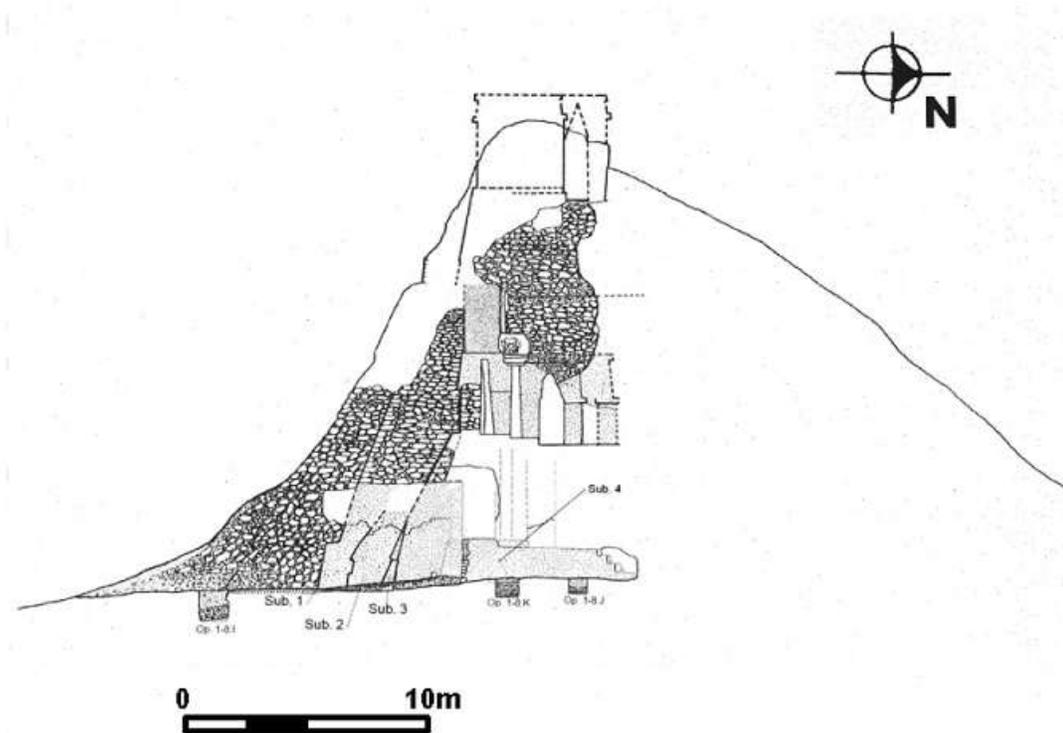
Fig.4: Edificio A-59, superposición de subestructuras (R. Choc, DECORSIAP-IDAHEH).

no. Por lo menos dos etapas fueron construidas en el periodo Clásico Tardío (Fig.4)

nes se estiman en un ancho de 4.16 m, por una altura de 4.80 m desde la terraza de la cornisa hasta el límite superior (Figs.4 y 5). A la subestructura A-59, Sub. 3, se le calcula una altura de 12.50 metros, aunque ésta pudo ser mayor debido a la mutilación en el sector superior de la crestería. Se considera que la crestería haya sido de mayor altura, pues existen evidencias de que fue mutilada parcialmente cuando se construyó la siguiente versión más tardía del edificio A-59, que sería la estructura A-59-Sub.2. La crestería está decorada en sus cuatro lados. En el lado norte se identificaron diseños antropomorfos y zoomorfos en bajo relieve con pintura roja. Funcionalmente el edificio correspondió a un templo con escalinata hacia el norte.

También en el saqueo 8B, se ubicó el muro del primer cuerpo ligeramente curvado en talud, con una altura de 2.50 m, decorado con una moldura horizontal de 0.55 m de ancho, con un remetimiento de 0.18 m (Fig.4). La moldura se sitúa a 0.50 m sobre el piso del patio. Queda evidencia de estuco color rojo. El muro sólo se conoció en un espacio de 2.53 m. La sub 2, aparentemente fue parcialmente mutilada cuando se construyó la versión A-59-1, pues no se determinó evidencia de esta subestructura en el saqueo 8A que se encuentra sobre el saqueo 8B. El relleno o mortero utilizado para la construcción de esta subestructura es de argamasa de tierra gris con piedrín y piedras de diferentes tamaños, predominando las piedras grandes.

El muro del primer cuerpo de la fachada sur se identificó cerca de la entrada del túnel, el mismo consiste en un talud de 3.50 m de altura hasta el corte del saqueo en el sector superior. Dicho muro podría ser parte del basamento de la fachada sur de forma ataludada (Fig.4).

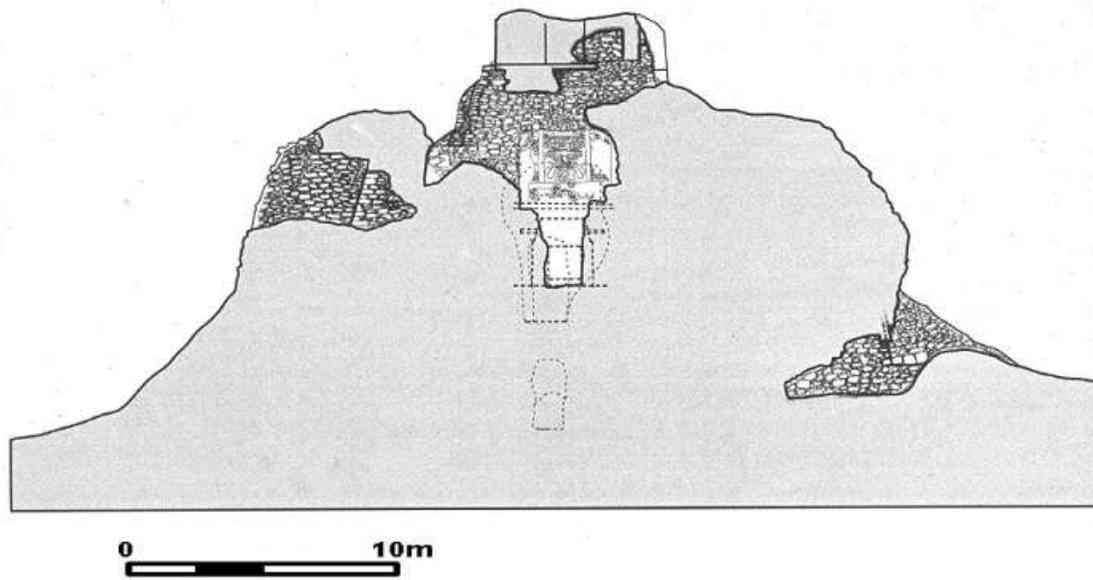
Fig.5: Edificio A-59, perfil este-oeste (R. Choc, DECORSIAP-IDAEH).

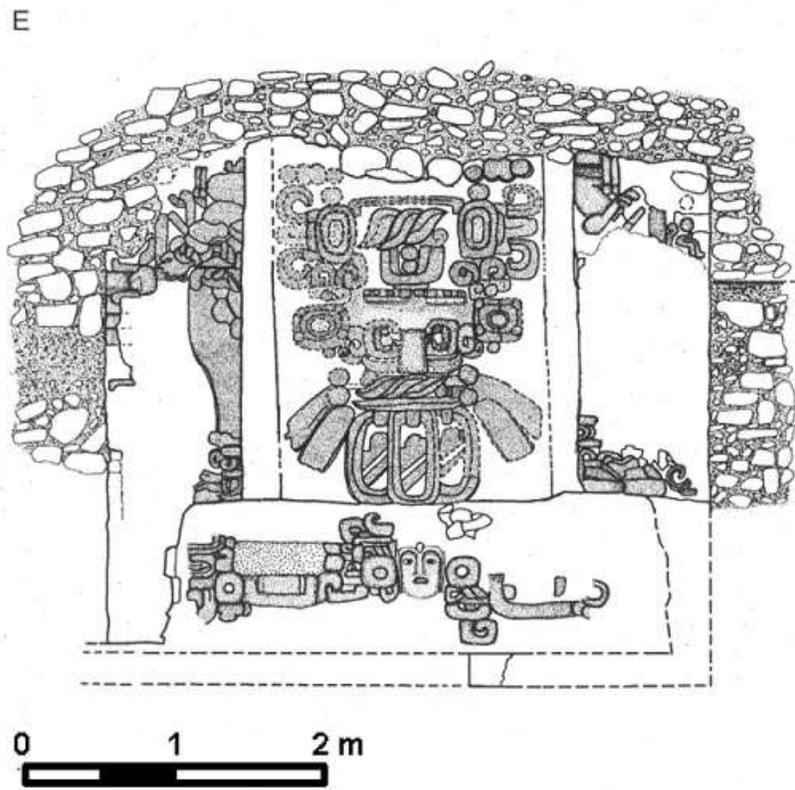
Fig.6: Edificio A-59, diseños de la crestería (R. Choc, DECORSIAP-IDAEH).

Los diseños iconográficos refieren a un mascarón que muestra la cabeza de un jaguar, delimitado por dos personajes de pie vistos de perfil que parecen ser representar a uno ó dos gobernantes que llevan una especie de cetro en las manos. En el sector central se observa la representación de un mascarón que muestra la cabeza de un jaguar, que lleva un tocado que representa a una serpiente bicéfala enrollada. Bajo el mentón luce un moño anudado del cual penden varias placas brillantes (Fig.6). Los depredadores dañaron los laterales del mascarón donde se encontraban las orejeras, asimismo excavaron dos grandes agujeros con el objeto de encontrar algún tesoro. Además mutilaron casi la totalidad del personaje del lado derecho (oeste). El proceso de conservación de los relieves de la crestería se ha realizado en varias etapas. Inicialmente se procedió a rellenar los agujeros y sellar las fisuras y orillas expuestas. Posteriormente, con la colaboración del ingeniero Luis Greñas se procedió al proceso de consolidación de los estucos con una fórmula de agua de cal procesada con nano-tecnología (Fig.7).

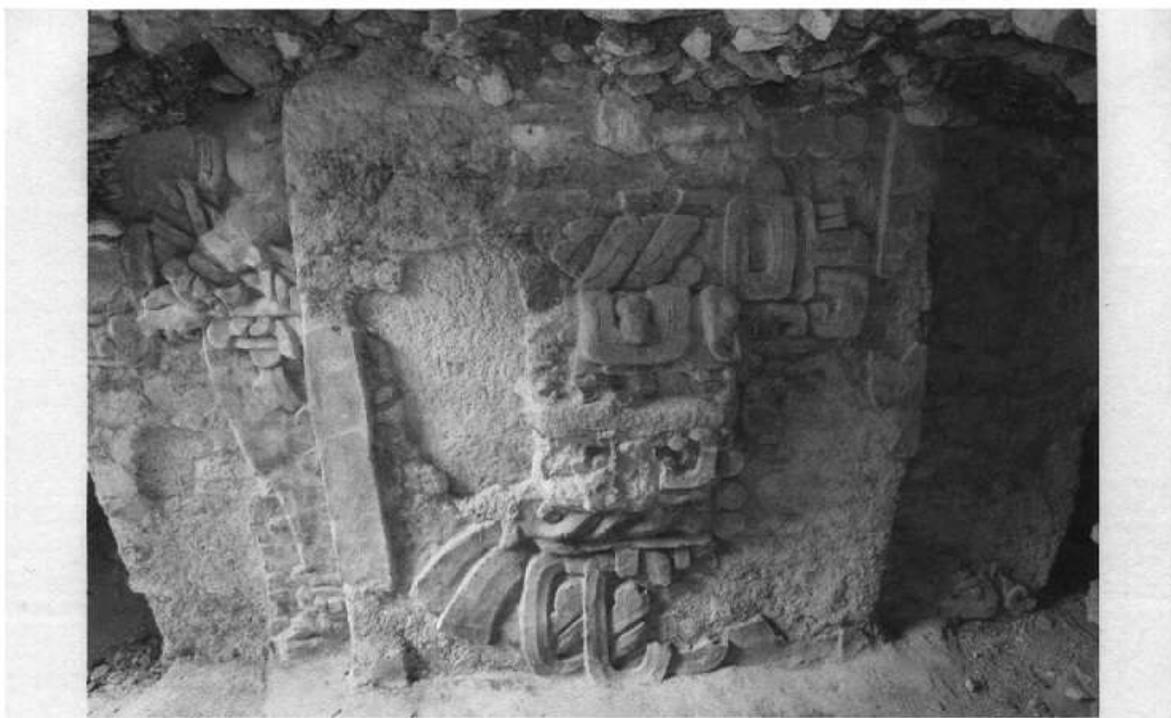
Fig.7: Bajo relieve de crestería de edificio A-59 (foto de L. Greñas).

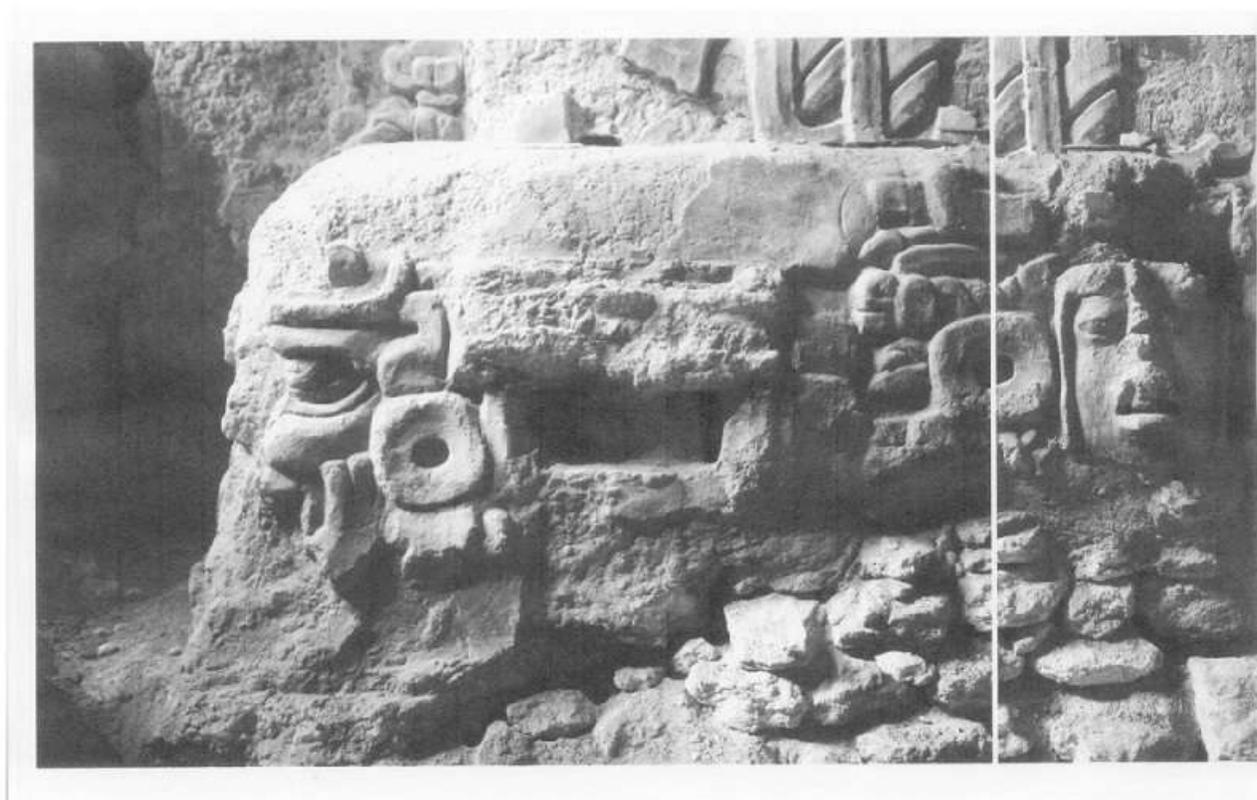
Fig.8: Friso de edificio A-59 (foto de R. Noriega).

Al liberar los escombros en la base de la crestería se encontró un friso que decoró la parte superior del acceso al templo, que incluye una representación en el área central del dios del maíz, ó quizás la cabeza del gobernante, personificando al dios del maíz. En una esquina se aprecia la representación de una deidad celestial (Fig.8).

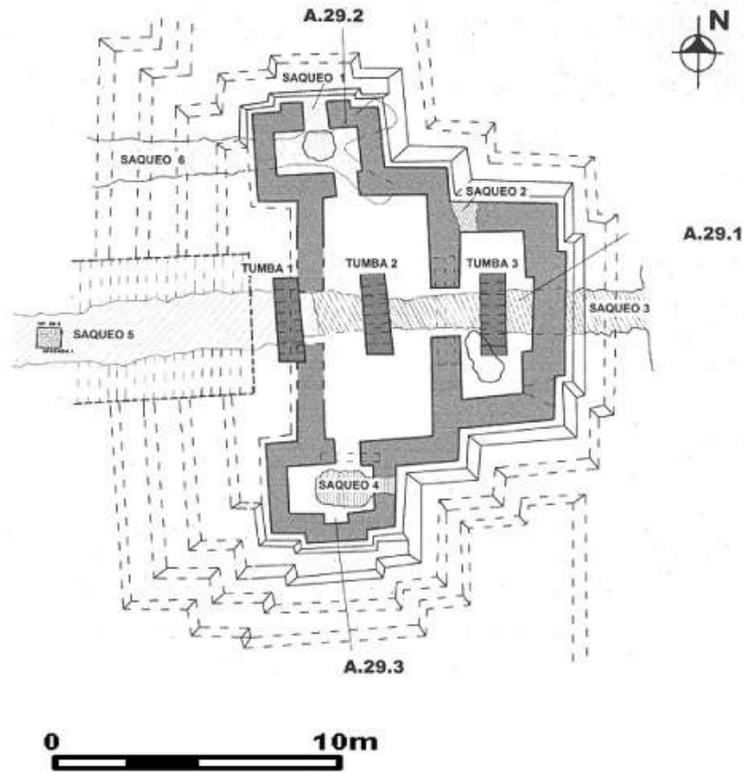
Fig.9: Plano de Conjunto Triádico A-29 (A. Ochaeta y F. Ramírez, DECORSIAP-IDAETH).

Como conjunto A-29 se conoce al Complejo Triádico que se ubica en la Acrópolis Sur de La Honradez (Figs. 2 y 9). Para facilitar la investigación arqueológica, se sub numeraron los tres templos de la siguiente manera. El central que define el sector este se identifica como templo A-29-1; al ubicado en el sector norte se le determina como A-29-2, y al templo del sector sur se le identifica como A-29-3. De estas estructuras solo se investigaron parcialmente los templos A-29-1 y A-29-2.

Se ubica en la fachada oeste del basamento general del Conjunto Triádico, específicamente en el sector que parece haber correspondido a la escalinata de acceso (Figs. 9 y 10). Consiste en una trinchera de 15 m de largo que fue parcialmente investigada. En los cortes de la excavación se aprecian varios pisos y muros que parecen corresponder con cuerpos, aunque en mal estado de conservación. Algunos pisos podrían ser parte de remodelaciones. El piso 1, se asocia a la base del primer cuerpo del basamento oeste de la Acrópolis Triádica que podría también ser parte piso del patio de plaza; tiene un grosor de 0.16 m con relleno blanco. Un registro realizado al romper el piso, dio como resultado el hallazgo de la ofrenda A-29.1 que consistió en dos platos del tipo Sierra rojo, colocados en posición borde a borde, que contenían en el interior un pequeño cuenco del mismo tipo cerámico. El hallazgo permite fechar al piso de la plaza, como del periodo Preclásico Tardío. El piso 2 se ubica a 1.20 m arriba del piso 1, se conoció en una longitud de 2.35 m. Se considera que corresponda a la terraza de una subestructura, que también pudo ser reutilizada como parte del primer cuerpo del basamento de la Acrópolis. Del muro solo se observan dos piedras parcialmente talladas que alcanzan una altura de 0.60 m.

Define el sector este de la Acrópolis Triádica, es una estructura tipo templo con crestería (Figs.9 y 10). El edificio se encuentra parcialmente cubierto de escombros. Aún se conserva un dintel de madera de chicozapote de 3.25 metros de largo con un grosor promedio de 0.31 m. El espacio interior del recinto del templo es de 4.52 x 2.20 m, aquí se ubica una de las bóvedas más altas hasta ahora conocidas en el área Maya de Petén, se calcula en aproximadamente 5.25 m (Fig.10). En el arco superior de la bóveda se aprecian los agujeros de pasadores de amarre.

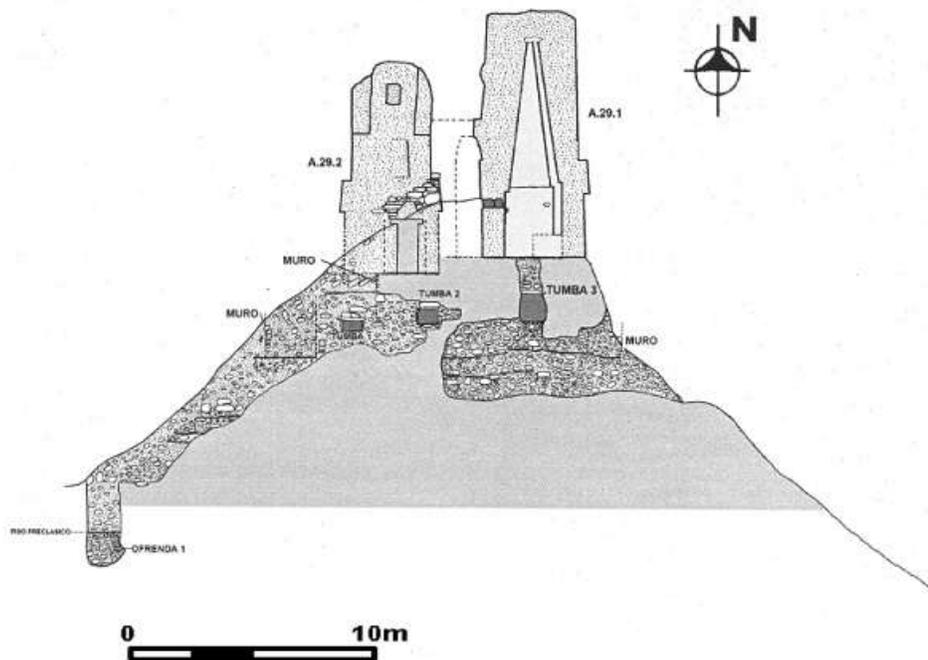
Fig.10: Sección Este-Oeste de Conjunto Triádico A-29 (A. Ochaeta y Fredy Ramírez, DECORSIAP-IDAETH).

te ubicados en un mismo nivel relacionado con una etapa anterior de la plataforma superior del conjunto triádico (Figs. 9 y 10). Los recintos funerarios fueron cistas-criptas orientadas de norte a sur, que aparentemente fueron cubiertas con nueve lajas.

En un pozo de sondeo ubicado en la base de la trinchera de saqueo 5 se determinó la existencia de un grueso piso estucado, que parece corresponder al nivel de plaza. Debajo del piso se localizó una ofrenda que consistió dos platos colocados borde a borde, que contuvieron un cuenco en el interior (Fig. 10). Las tres vasijas son Preclásicas del tipo Sierra rojo, colocadas de la manera siguiente. El plato de menor tamaño estuvo colocado en su posición normal hacia arriba, y en el interior contuvo un cuenco también colocado en su posición normal, el cual fue cubierto por el plato más grande a manera de tapadera.

El piso del recinto del templo fue destruido por los saqueadores mediante un gran pozo, que se une con una trinchera-túnel (saqueo 3) que cortó parte del basamento este de la acrópolis. Los depredadores encontraron bajo el recinto del templo una importante tumba orientada de norte a sur, que estuvo techada por nueve lajas alineadas. Es posible que el recinto funerario haya sido Preclásico o Clásico Temprano, los muros aún conservan un revestimiento de estuco (Figs.9 y 10).
