EXPLORANDO EL LÍMITE ENTRE RÍO AMARILLO
Y QUEBRADA PIEDRAS NEGRAS:
EXCAVACIONES DE RESCATE
EN DOS CONJUNTOS RESIDENCIALES
EN LA PERIFERIA DE COPÁN, HONDURAS

XXX SIMPOSIO DE INVESTIGACIONES
ARQUEOLÓGICAS EN GUATEMALA

Debido a las actividades de construcción de la Aeropista de Río Amarillo, ubicada a 16 km al este de la antigua capital regional de Copán, en el municipio de Santa Rita, en el departamento de Copán (Fig.1), Honduras, ha sido necesario llevar a cabo un rescate arqueológico en las zonas aledañas a la construcción de la pista. Esto con el fin de recuperar información de manera sistemática, que de otra forma se perdería por completo al realizarse las tareas de remoción de

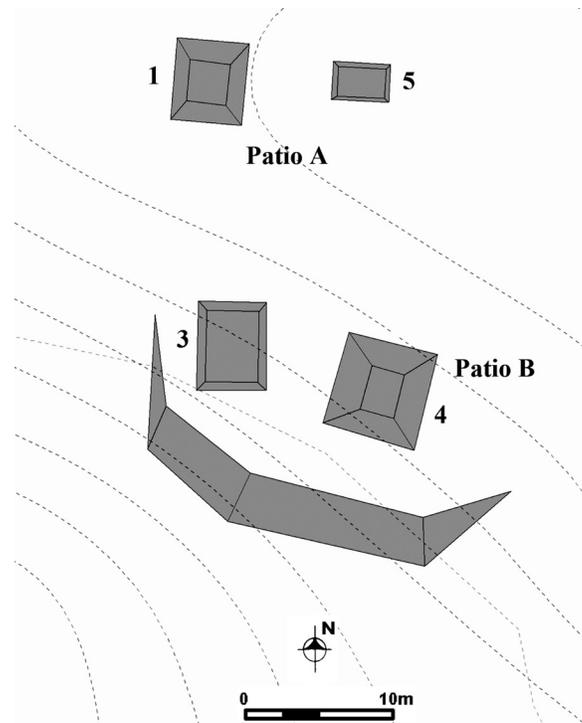
Fig.3: Mapa del Sitio 29 antes de las excavaciones (A. Velásquez PARAC, 2014).

minado como ARA – Río Blanco 1 al reportarse como un sitio independiente (Neil 2004). El Sitio 29 se ubicaba a 1,680 m al norte del Área Central de Río Amarillo y a 1,150 m de Piedras Negras. Este yacimiento presentó dos patios, el Patio A, integrado por las Estructuras 1 y 5, se encontraba a unos 4 m sobre el nivel del Patio B, conformado por las Estructuras 3 y 4 (Fig.3).

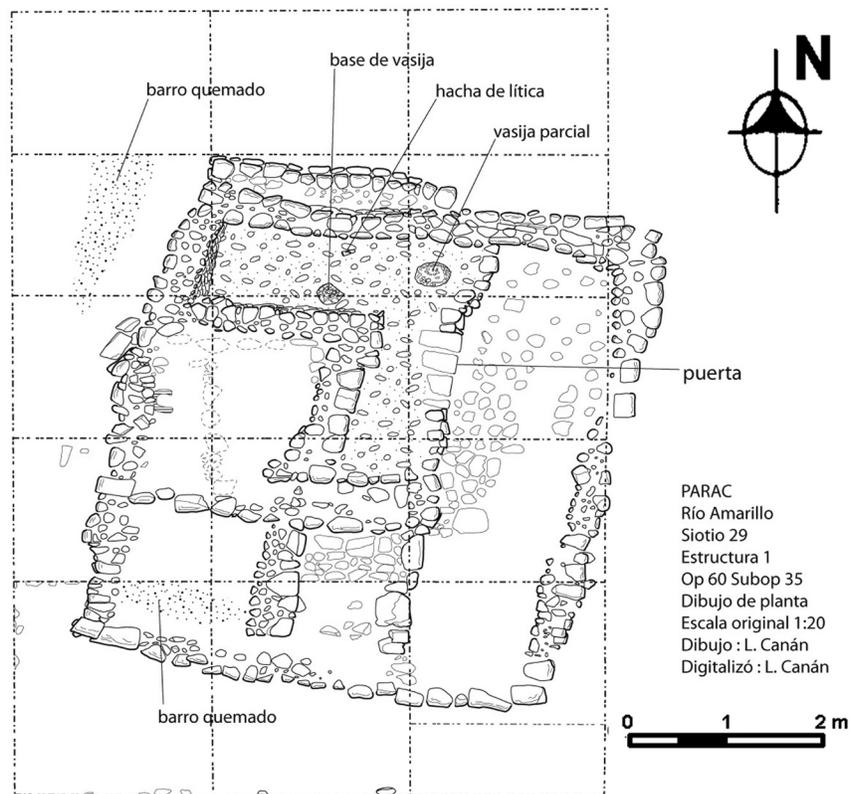
Fig.4: Planta general de la Estructura 1 del Sitio 29 de Río Amarillo (L. Canán).

La Estructura 1 se ubicaba en el lado oeste del Patio A y su investigación fue dirigida por Walter Burgos. La fachada principal y acceso estuvieron en su fachada este, en donde se localizaron originalmente tres gradas laterales de acceso, las cuales permitían subir desde la superficie del patio hacia la parte superior del edificio. Allí fue construido un corredor frontal que también podía cumplir la función de andén, el que fue techado para aislar a los usuarios de la lluvia y la escorrentía pluvial así como del fuerte sol. Este corredor conducía hacia el cuarto, al cual se accedía desde una puerta ubicada al centro de la fachada. En el interior del mismo, se encontró una banca de piedra que pudo servir de cama o lugar de descanso, ocupando un alto porcentaje de su espacio interior. Inmediatamente al sur de este, fue evidenciado otro recinto que fue dividido en dos partes, los que fueron añadidos posteriormente. De este únicamente se conservaron los arranques de los muros, que en la última configuración de la estructura sirvieron para nivelar esta parte del edificio, para lo cual fue rellenado con barro compacto y piedras. Todo esto fue construido sobre un basamento que elevó el edificio a una altura máxima de 1.35 m sobre el nivel del piso del patio (Fig.4).

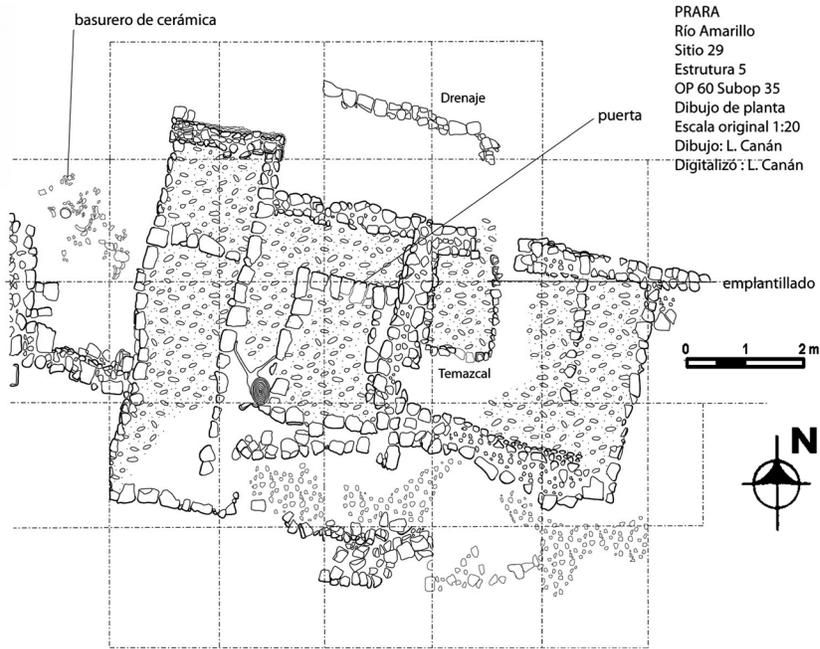
Fig.5: Planta general de la Estructura 5 del Sitio 29 de Río Amarillo (L. Canán).

Por su parte, la Estructura 5 fue ubicada a poca distancia al este de la anterior y su excavación estuvo a cargo de Mauricio Díaz. La exposición de sus rasgos arquitectónicos permitió definir una compleja serie de cuartos, andenes y corredores de reducidas dimensiones cuya función específica es difícil de precisar hasta este momento de las investigaciones (Fig. 5).

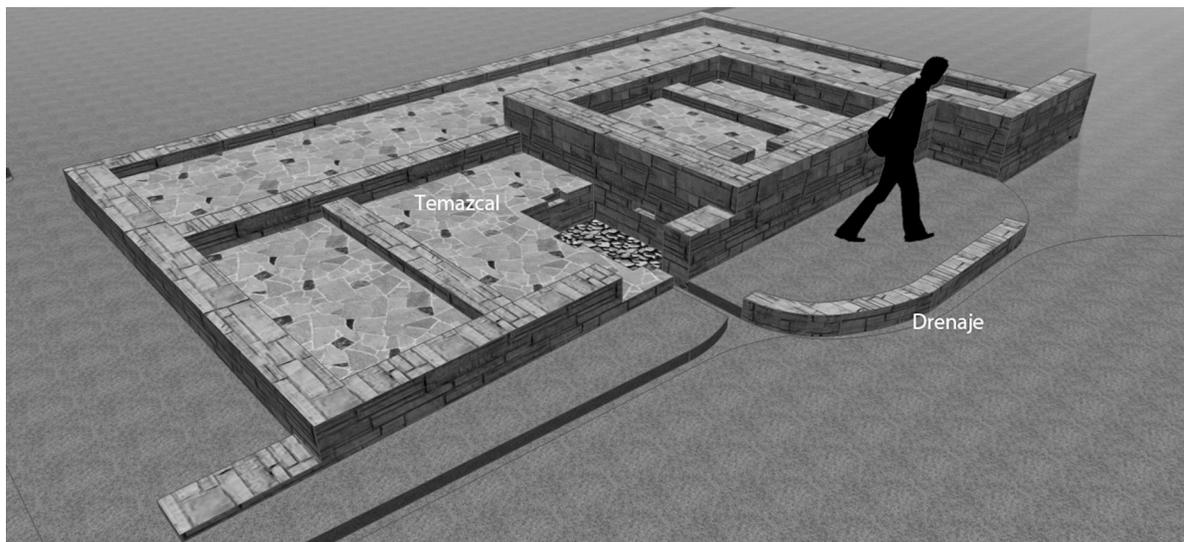
Fig.6: Reconstrucción de la Estructura 5 del Sitio 29 de Río Amarillo (M. Díaz 2015).

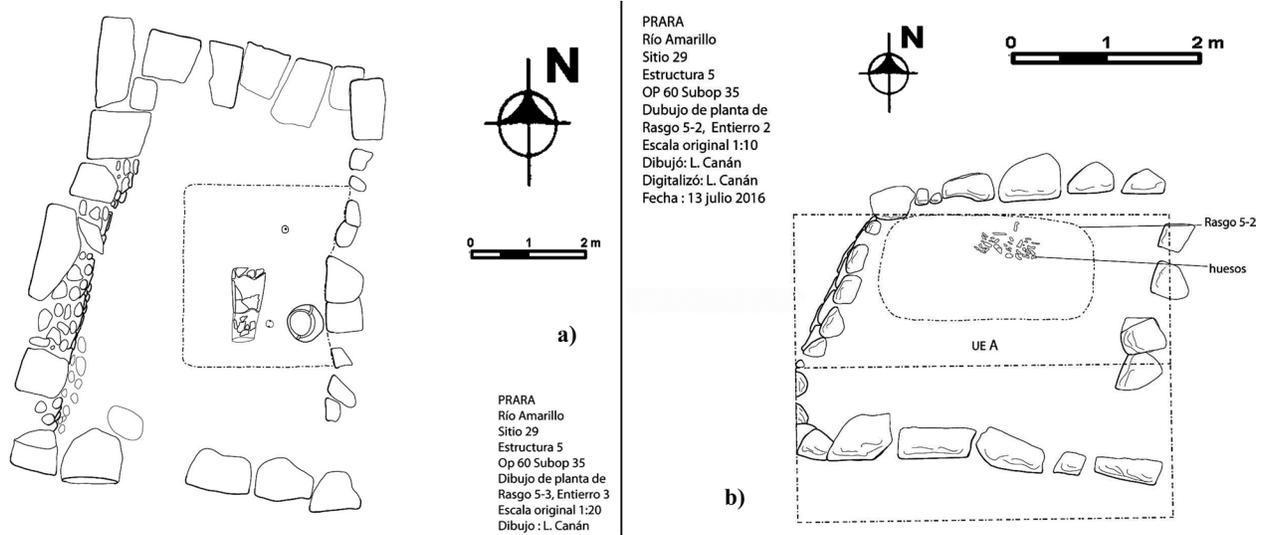
Fig.7: Planta del Entierro 2 en la Estr. 5 del Sitio 29. 7b. Planta del Entierro 3 en la Estr. 5 del Sitio 29 (L. Canán).

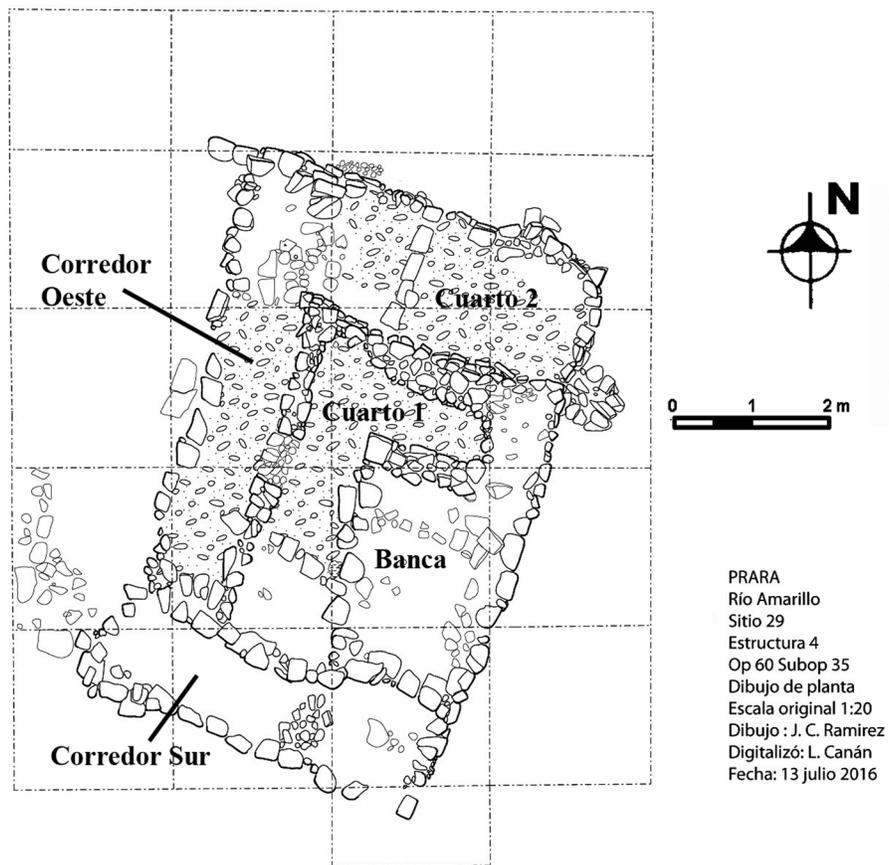
Fig.8: Planta general de la Estructura 4 del Sitio 29 de Río Amarillo (J. C. Ramírez y L. Canán).

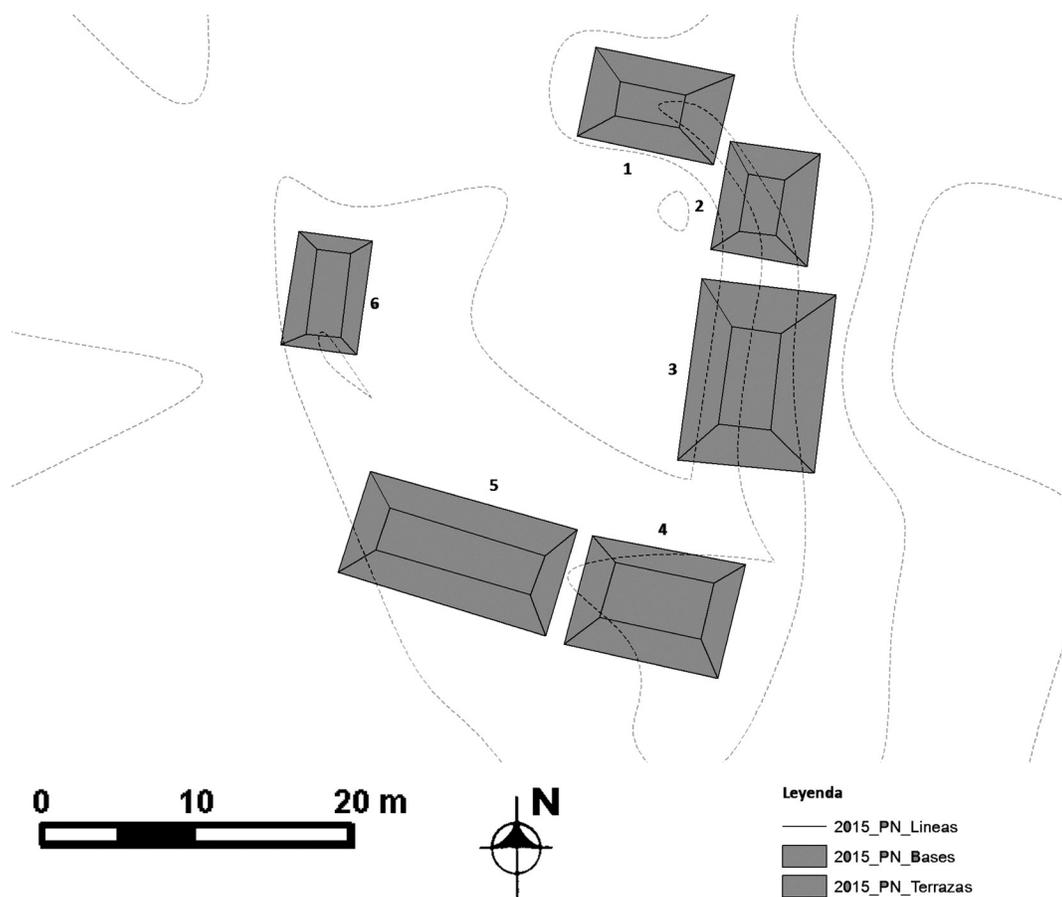
Fig.10: Mapa del Grupo C de Quebrada Piedras Negras antes de las excavaciones (A. Velásquez 2014).

Se trata de un solo patio central rodeado por seis montículos visibles en la superficie, de los cuales destaca por su mayor altura la Estructura 1, la cual cuenta con aproximadamente 1.20 m y que ocupa el extremo norte del patio. Las Estructuras 2 y 3 flanquean el grupo en su extremo oriental, en tanto que las Estructuras 4 y 5 se ubican hacia el sur, siendo montículos muy bajos que apenas sobresalen de la superficie del patio. Aún menos visible fue la Estructura 6, la cual ocupa el extremo oeste del patio (Fig.10).
