1997 Avance en los trabajos de restauración en edificios mayores de Nakum, Topoxte y Yaxha. En *X Simposio de Investigaciones Arqueológicas en Guatemala, 1996* (editado por J.P. Laporte y H. Escobedo), pp.266-280. Museo Nacional de Arqueología y Etnología, Guatemala (versión digital).

# AVANCE EN LOS TRABAJOS DE RESTAURACIÓN EN EDIFICIOS MAYORES DE NAKUM, TOPOXTE Y YAXHA

*Raúl E. Noriega*

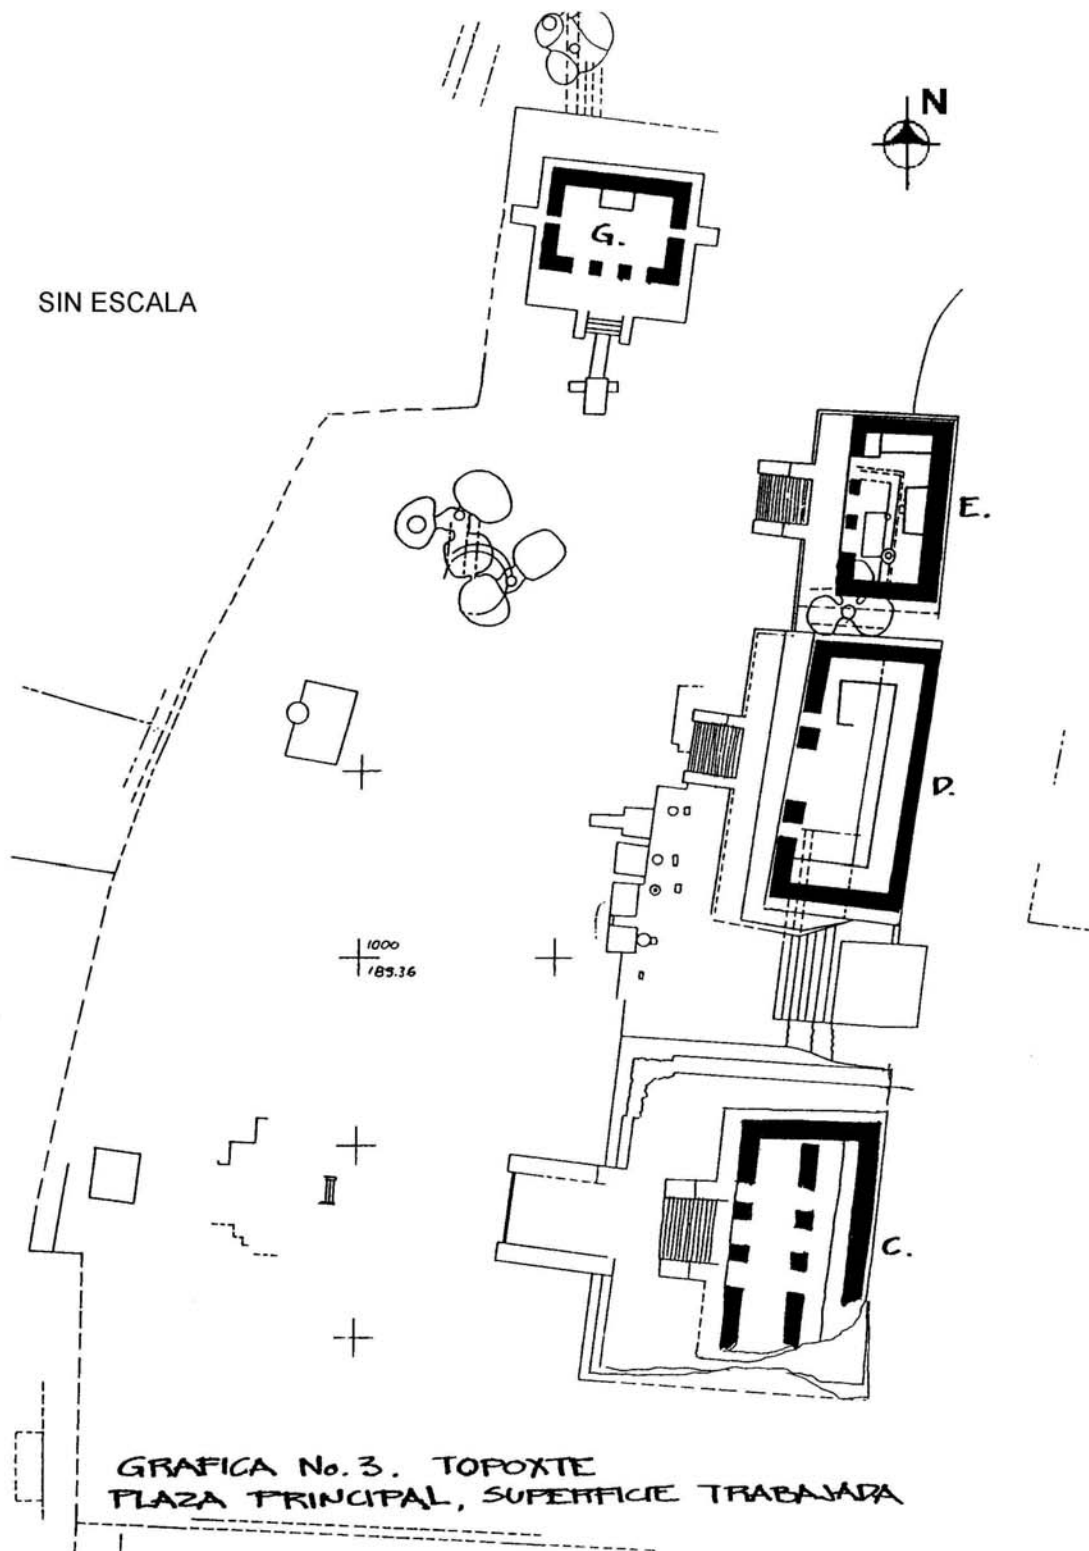
Figura 3 Planta de la plaza principal, área trabajada por el proyecto a junio 1996

Solucionados los problemas estructurales del Edificio C los trabajos de restauración se ampliaron al resto de construcciones que dan forma a la plaza principal de la ciudadela. Las edificaciones trabajadas a la fecha son los Edificios D, E y G (Figuras 3 y 4).

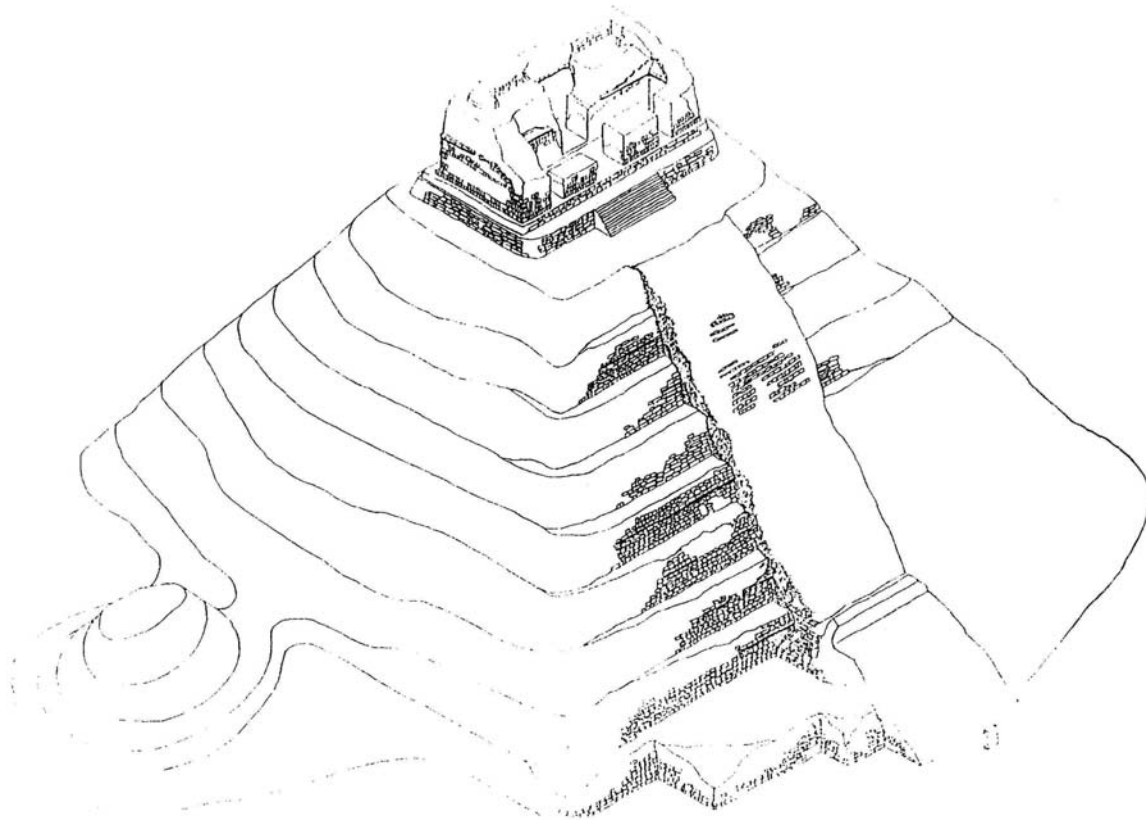
Figura 6 Reconstrucción idealizada del Edificio 216, PRONAT-TRIANGULO 1996

La pirámide escalonada tiene una altura de 23.25 m y sus nueve plataformas superpuestas tienen sus esquinas redondeadas. En su fachada oeste se adosa una escalinata cuyo ancho máximo es de 7.50 m y su pendiente es de aproximadamente de 45°. Por encima de la pirámide se encuentra la plataforma de sustentación del templo, la cual fue investigada por medio de una trinchera en todo su entorno, también sus esquinas son redondeadas y tiene una altura de 1.45 m. El templo está formado por dos cámaras, ambas se encontraron completamente llenas de escombros provenientes del derrumbe de la bóveda de la primer cámara y la crestería. El muro este poseía un portal con tres accesos y a la segunda cámara se llega por una puerta central de 2 m de ancho. Sobre el techo del templo son visibles los restos de muros que conformaron parte de una crestería que estuvo soportada por los muros central y posterior del templo (Figura 6).
