HACIENDO EL CASO PARA LA CONSERVACIÓN *IN SITU* DE LA ESCALINATA JEROGLÍFICA EN COPAN: EVALUACIÓN Y MONITOREO INTERDISCIPLINARIO DE LAS CONDICIONES EN UN CIERTO PLAZO COMO BASE PARA EL PLANEAMIENTO DE LA INTERVENCIÓN

Thomas Roby
Héctor Eliud Guerra
José Rufino Mimbrenño

Getty Conservation Institute, PROARCO (Proyecto Arqueológico Copan), IHAH, Copan

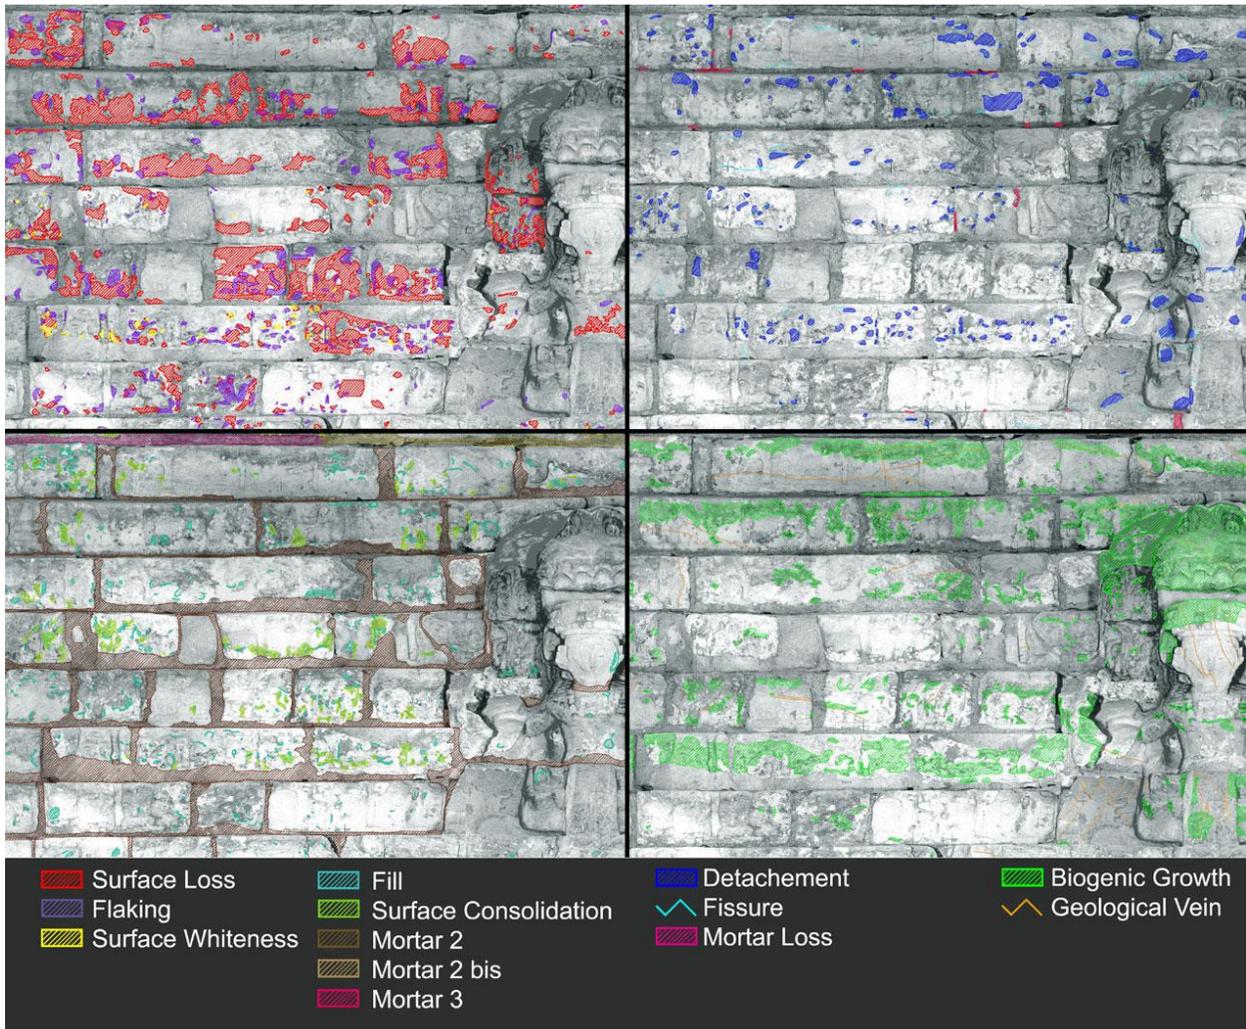
- Se llevó a cabo una investigación en archivos para localizar documentación escrita y fotográfica; también se hizo un registro digital minucioso de las condiciones de la superficie de cada bloque para evaluar el estado de la piedra de la Escalinata en el pasado y en la actualidad. (Figura 2)
- Se identificaron especímenes biológicos tomados de las superficies de las piedras y se analizaron en el laboratorio muestras de mortero del sitio para definir sus características y ayudar a identificar las causas del deterioro de los materiales constitutivos de la Escalinata.
- Se instalaron equipos de monitoreo ambiental para determinar que vínculo tienen las condiciones actuales de las piedras con los datos del clima existente en el sitio, y para llevar un registro de condiciones ambientales tales como temperatura de la superficie, temperatura subterránea y humedad relativa.

Figura 2 Estudios de las condiciones
