1993 Investigaciones recientes en el Edificio 216 de Yaxha. *En VI Simposio de Investigaciones Arqueológicas en Guatemala, 1992* (editado por J.P. Laporte, H. Escobedo y S. Villagrán de Brady), pp.190-201. Museo Nacional de Arqueología y Etnología, Guatemala.

# INVESTIGACIONES RECIENTES EN EL EDIFICIO 216 DE YAXHA

*Bernard Hermes  
Gonzalo Galindo  
Rodolfo Veras*

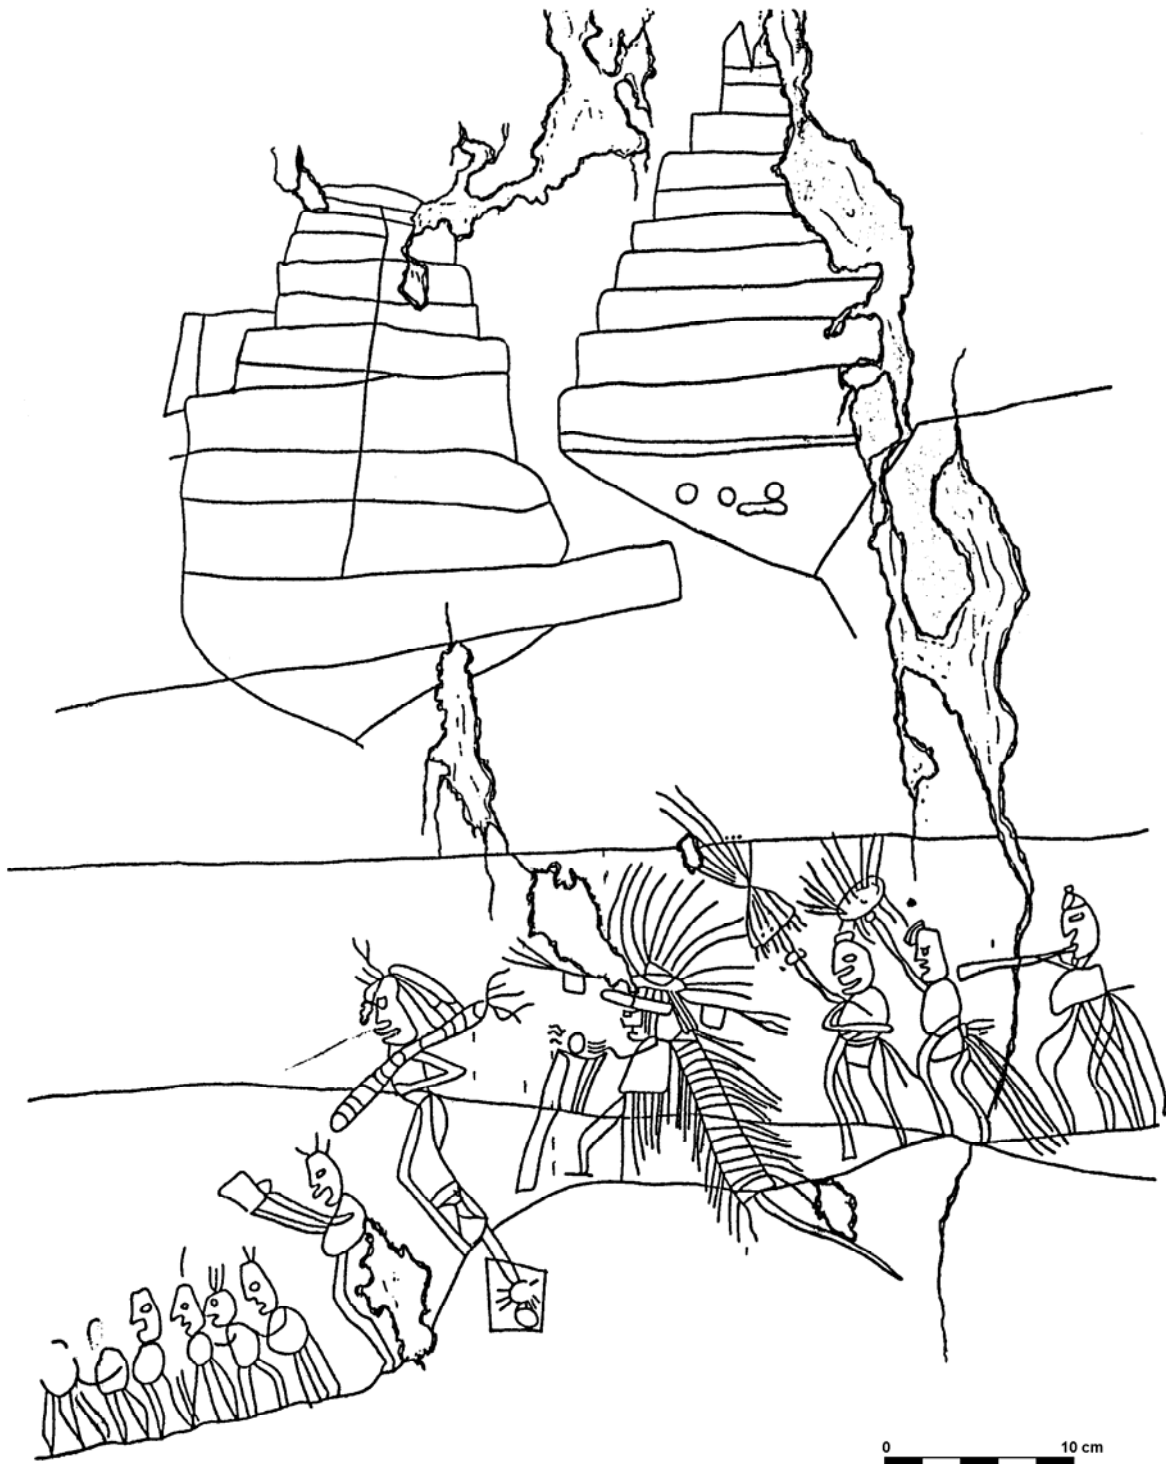
Figura 5 Edificio 216: grafitos en lado norte de la primera cámara

En las partes de muro que aún conservan su recubrimiento original de estuco ha sido encontrada gran cantidad de grafitos tanto modernos como prehispánicos (Figura 5), todos han sido documentados
