1994 Algunos aspectos arquitectónicos respecto a la Estructura 59 de Nakbe. En *VII Simposio de Investigaciones Arqueológicas en Guatemala, 1993* (editado por J.P. Laporte y H. Escobedo), pp.240-252. Museo Nacional de Arqueología y Etnología, Guatemala.

ALGUNOS ASPECTOS ARQUITECTÓNICOS RESPECTO A LA ESTRUCTURA 59 DE NAKBE

Gustavo Martínez H.

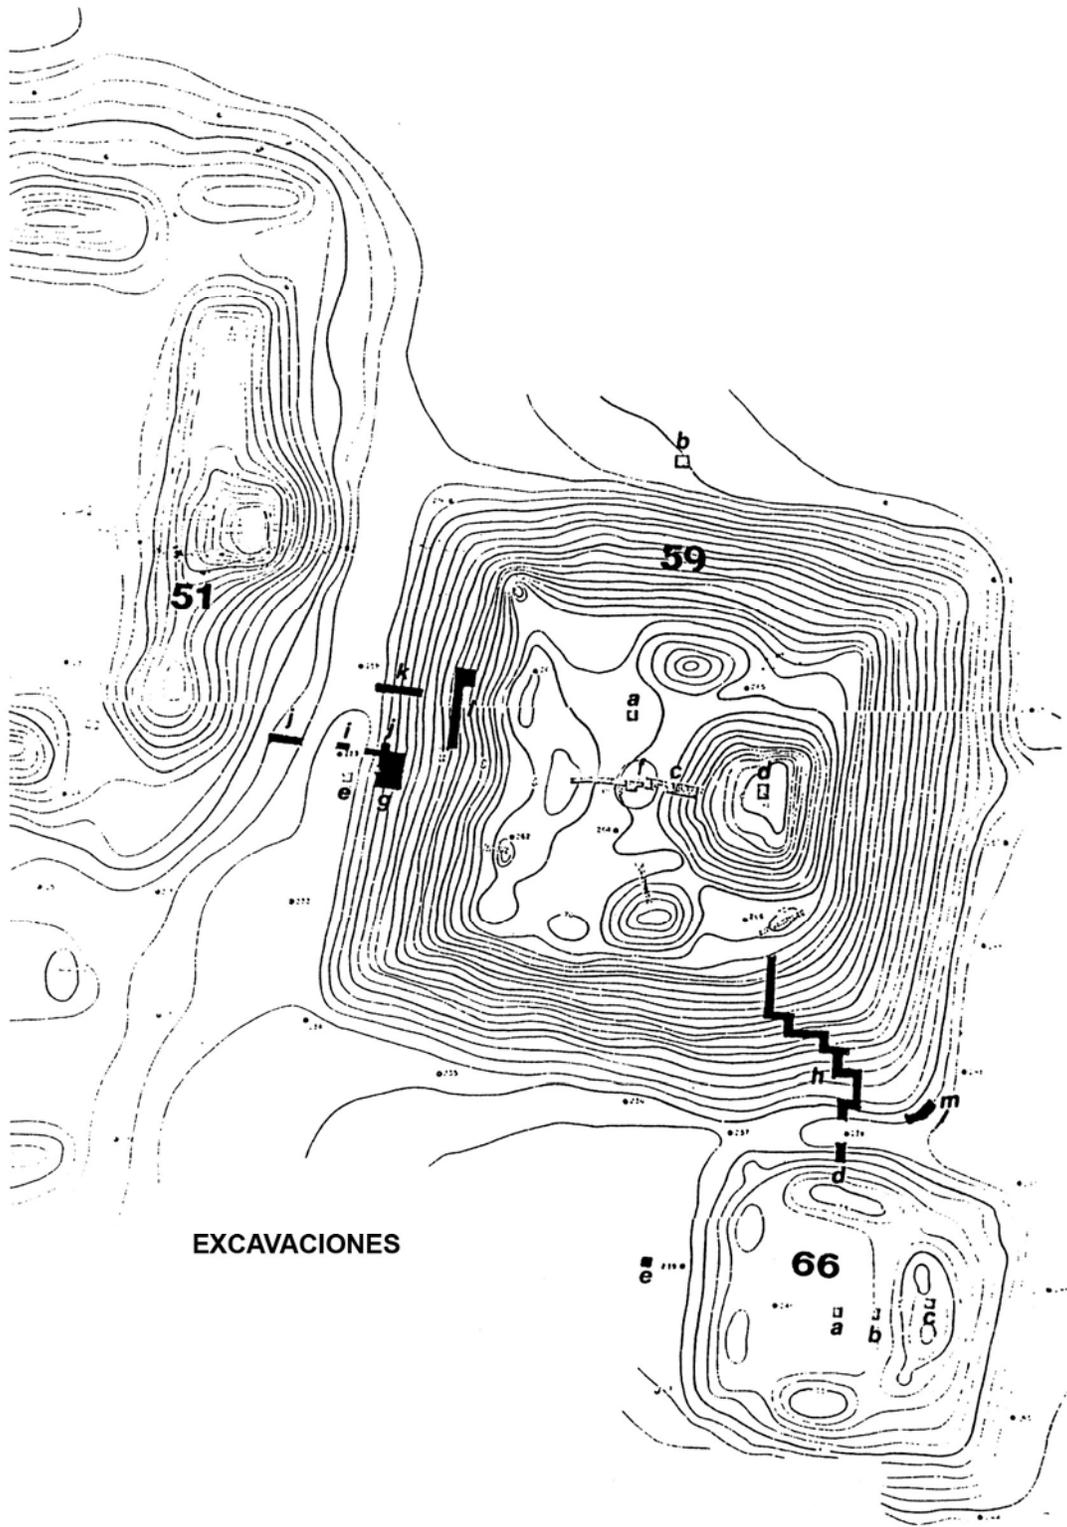
Figura 2 Mapa con curvas de nivel, indicando los niveles y complejos de las excavaciones

5. Finalmente, deseábamos develar la arquitectura de una de las fachadas laterales, específicamente la que está localizada frente al Grupo 66 por la fachada Sur de la Estructura 59. Con esto aprovechar la existencia de otro callejón entre ambas construcciones y poder efectuar el mismo tipo de investigación realizada al frente de la Estructura 59, relacionando espacial, temporal y constructivamente los mismos. Esta excavación aprovechó la cercanía de la esquina sureste de la estructura para verificar su configuración, la cual aparentemente aparecía curvada en los planos del mapeo de 1989 (Figura 2).

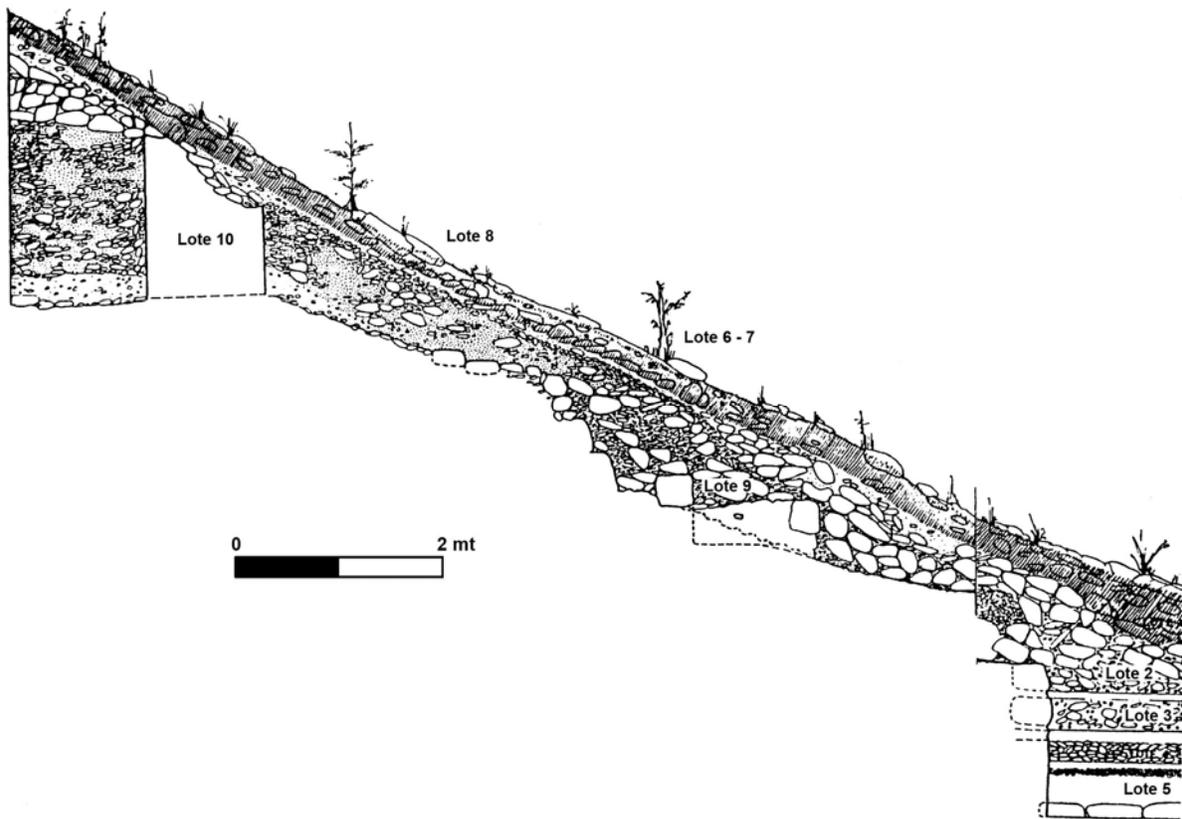
Figura 4 Perfil sur de la Operación 59 K. Se notan los cuatro pisos de la construcción

La Operación 59K buscaba delimitar los cuerpos que conformaron la fachada frontal de la estructura, pero la conservación del monumento es muy mala por lo difícil de determinar los cambios producidos en la configuración de los cuerpos de la fachada principal (Figura 4). Sin embargo, la relación con otros datos provenientes de la excavación de la fachada sur del edificio (Operación 59H) logró dar una mejor precisión en el detalle de la arquitectura. En la plataforma que compone la estructura, la Operación 59K mostró resultados importantes en cuanto a la arquitectura interna. Se localizaron los Pisos 1, 2 y 3, los que corresponden a momentos constructivos diferentes, con problemáticas distintas en el desarrollo constructivo del edificio.

El Piso 2 penetró bajo la plataforma de la Estructura 59 (Figura 4) y se relaciona con una subestructura posiblemente en buen estado de conservación, pero que necesitaría de trabajos intensivos de excavación para delinearla.

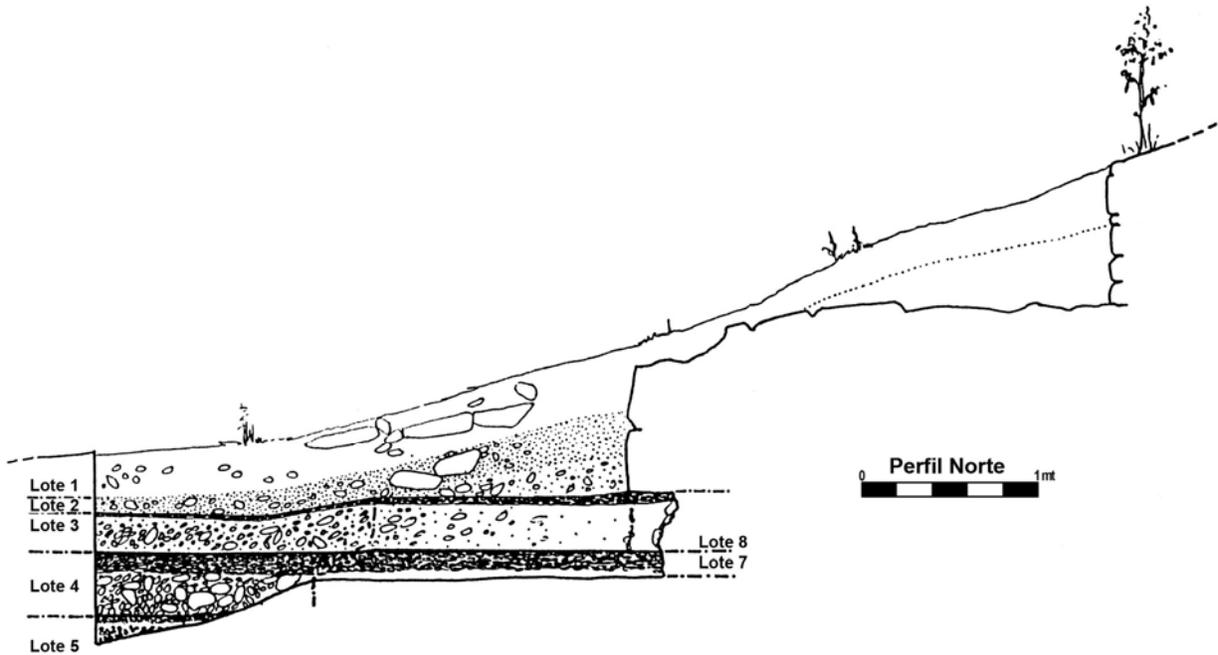
Figura 5 Operación 59 J, indicando los pisos del callejón entre las Estructuras 59 y 51. El hecho que el piso superior sigue bajo el muro indica que la pequeña plataforma atrás de la Estructura 51 fue añadida más tardíamente que el primer cuerpo de la Estructura 59

El Piso 1 constituye la última remodelación hecha al callejón y no se le relaciona interiormente con la Estructura 59. Sin embargo, en la Operación 51 J (Figura 5), el piso penetraba bajo una plataforma del edificio en la parte posterior, indicando una última remodelación en la mencionada estructura para la reducción del ancho del callejón. Esto merece atención, pues las excavaciones anteriores en Nakbe habían demostrado un carácter urbano y organizado en el trazo de los espacios arquitectónicos entre los edificios. Esto hace de Nakbe una ciudad urbana en la cual cada espacio planificado tuvo funciones específicas de utilidad para la sociedad que lo habitó durante el Preclásico.

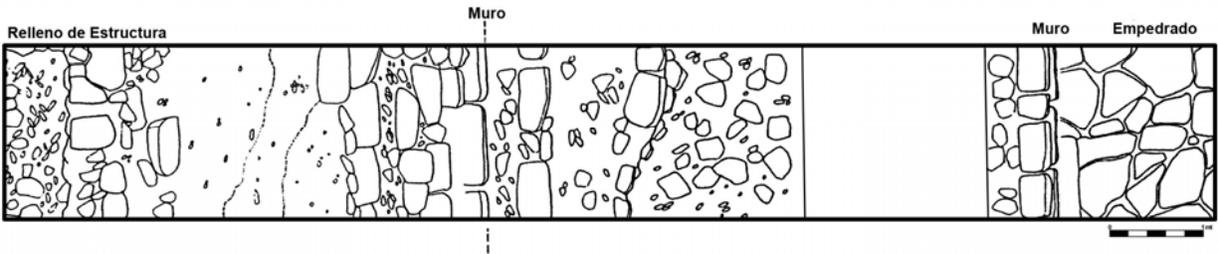
Figura 6 Planta general de la Operación 59 K. Se nota el piso empedrado al oeste del muro inferior

Otro hallazgo muy importante en la Operación 59K, lo constituye un piso empedrado (Piso 4) fechado para el Preclásico Medio (Figura 6). Su composición de grandes lajas bien trabajadas hace denotar que los arquitectos de este período tenían conocimientos constructivos que no eran productos de experiencias primigenias. Esta ocupación se relaciona con la ocupación temprana localizada al frente de la Estructura 51, en la cual también aparecen características similares.

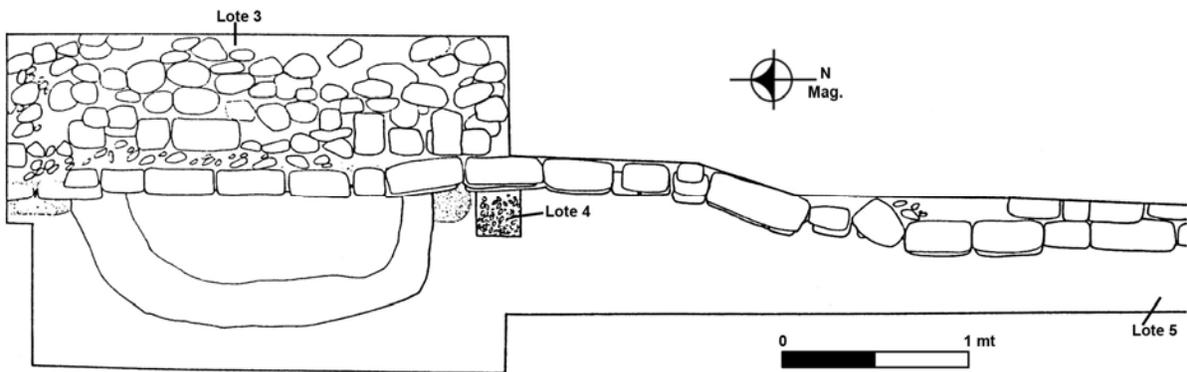
Figura 7 Una porción de la Operación 59 L, mostrando el cuarto cuerpo del edificio en mal estado. Se nota los cambios discretos del muro

La Operación 59 L se colocó directamente en los cuerpos superiores de la fachada principal. Esta localizó el cuarto cuerpo, en muy mal estado (Figura 7). Sin embargo, se pudo localizar una banqueta cubierta de estuco, en pésimo estado, el relleno interior integrado al muro del cuerpo y una gran cantidad de estuco con algunos fragmentos pintados de rojo, localizándose algunos *in situ*. Al hacer extensiva esta operación hacia el sur, se llegó al comienzo de la escalinata en su parte norte, lo que dio como resultado que la escalinata es de tipo remetida, de grandes proporciones en cuanto al ancho. Este fue un factor que dificultó la búsqueda de elementos escultóricos en la fachada, pues el desconocimiento de esta arquitectura temprana y de sus dimensiones, hizo que la investigación de estos aspectos ideológicos se quedara para futuras investigaciones.

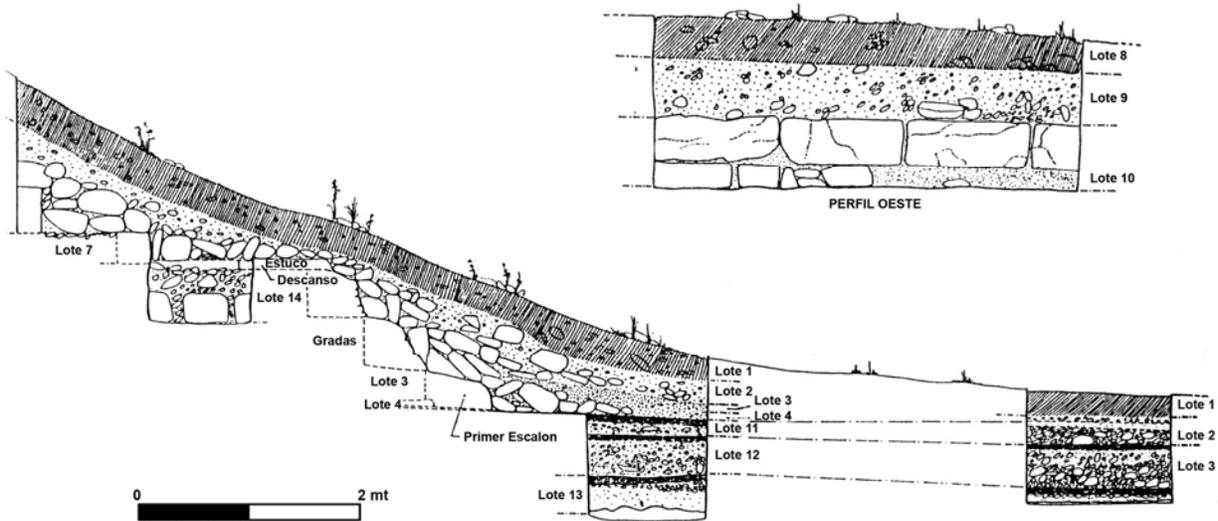
Figura 8 Perfil sur de la Operación 59 K al investigar el callejón entre las Estructuras 59 y 51. Se notan los tres pisos sucesivos

Para finalizar el trabajo de la fachada principal de la Estructura 59, se realizó un pequeño pozo en medio del callejón, la Operación 59 I (Figura 8). Su importancia, además de denotar los hallazgos de 59K, es que la roca caliza tiene un desnivel hacia el este, lo cual fue superado por el Piso 3, nivelando para edificar las subestructuras de la Estructura 59.

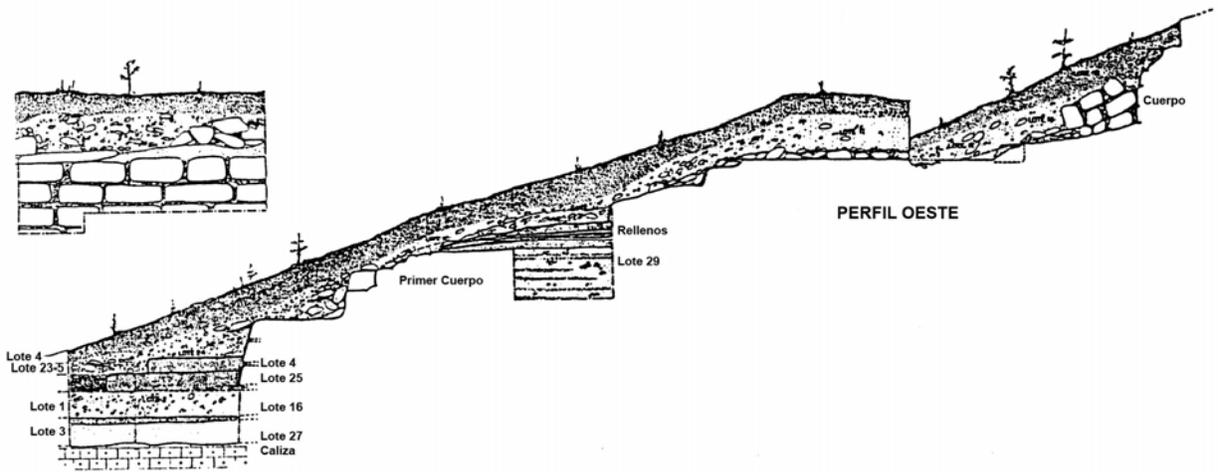
Figura 9 Perfil norte de la excavación inferior de la Operación 59 H, ubicado por la fachada sur de la Estructura 59. Se notan los pisos por el callejón entre las Estructuras 59 y 66

El estudio del callejón entre la Estructura 59 y el Grupo 66, mostró también un desnivel existente entre el grupo y la estructura, hacia el norte. Esto fue superado, como en el caso de la fachada frontal, por medio del Piso 3 (Figuras 9 y 12).

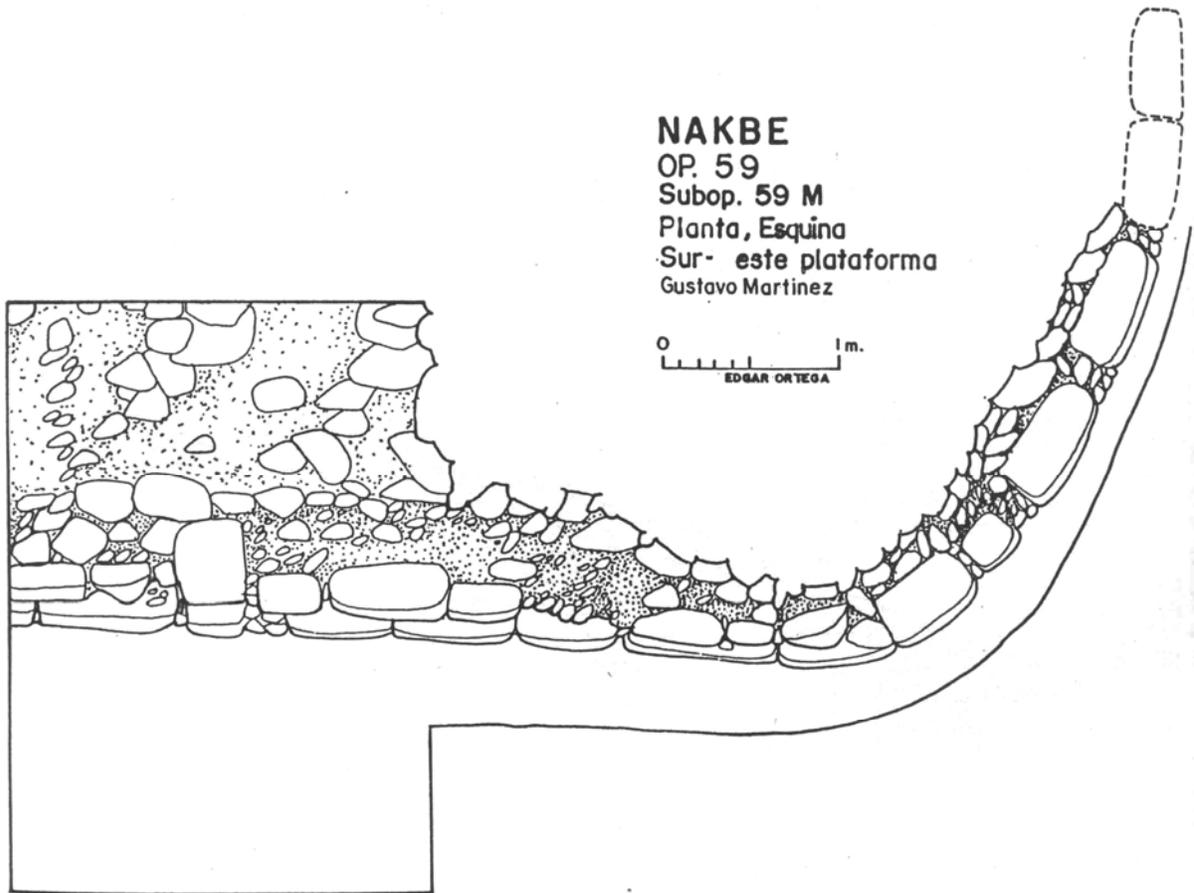
Figura 10 Esquina sureste de la Estructura 59, la Operación 59 M, indicando la forma redondeada

La Operación 59M se colocó en la esquina sureste de la Estructura 59 mostrando una esquina redondeada y muy destruida, pero con la primera hilera de bloques en su lugar (Figuras 10 y 11). Este

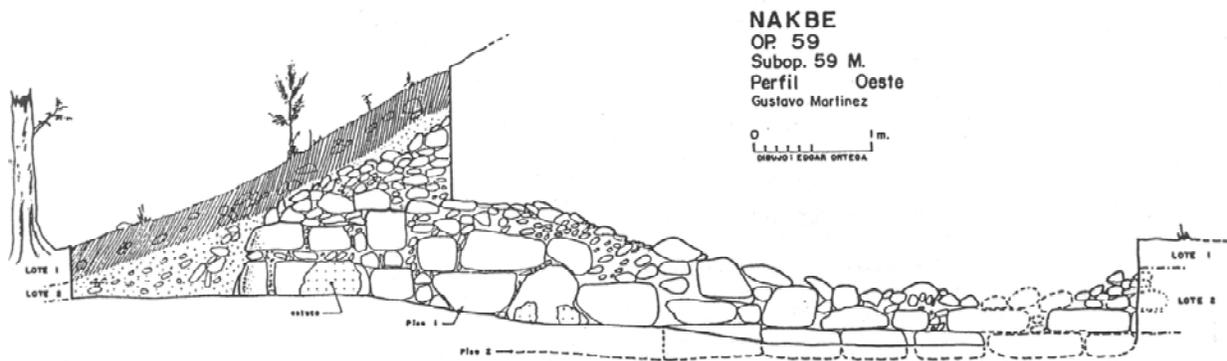
Figura 11 Perfil norte de la Operación 59 M, revelando la esquina y la fachada oriental de la Estructura 59. Se notan las piedras grandes puestas por la base de la estructura

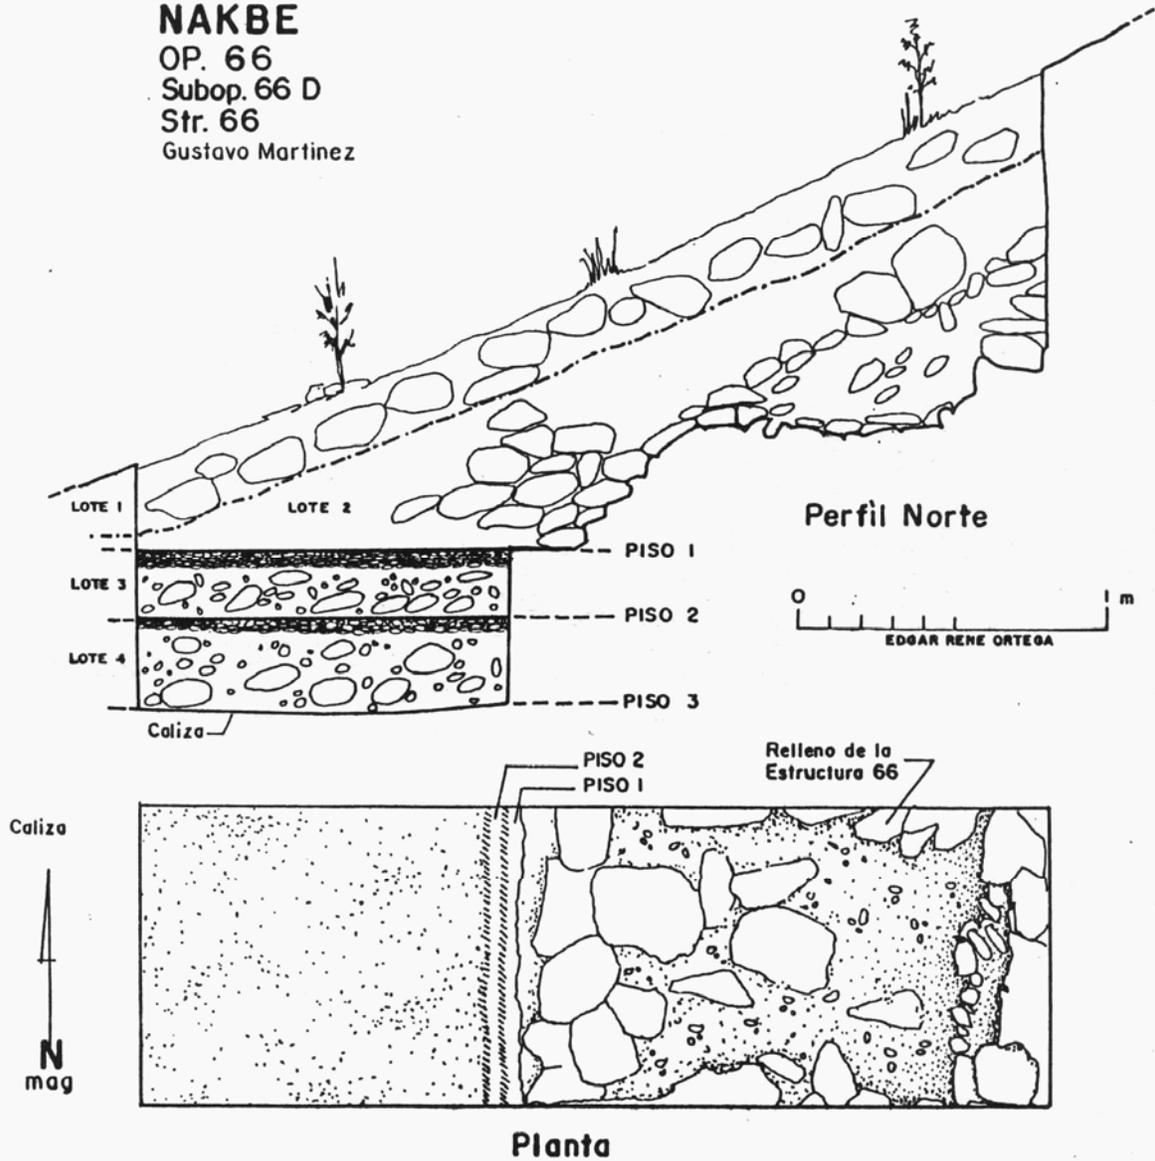
Figura 12 Perfil este de la Operación 66 D, indicando los pisos sucesivos del callejón entre las Estructuras 59 y 66
