2010 Resultados de la investigación arqueológica del claustro conocido como Sor Juana de Maldonado y Paz, Antigua, Guatemala. En *XXIII Simposio de Investigaciones Arqueológicas en Guatemala, 2009* (editado por B. Arroyo, A. Linares y L. Paiz), pp.156-170. Museo Nacional de Arqueología y Etnología, Guatemala (versión digital).

# RESULTADO DE LA INVESTIGACIÓN ARQUEOLÓGICA DEL CLAUSTRO CONOCIDO COMO SOR JUANA DE MALDONADO Y PAZ, ANTIGUA, GUATEMALA

Christopher Martínez  
Universidad de San Carlos de Guatemala

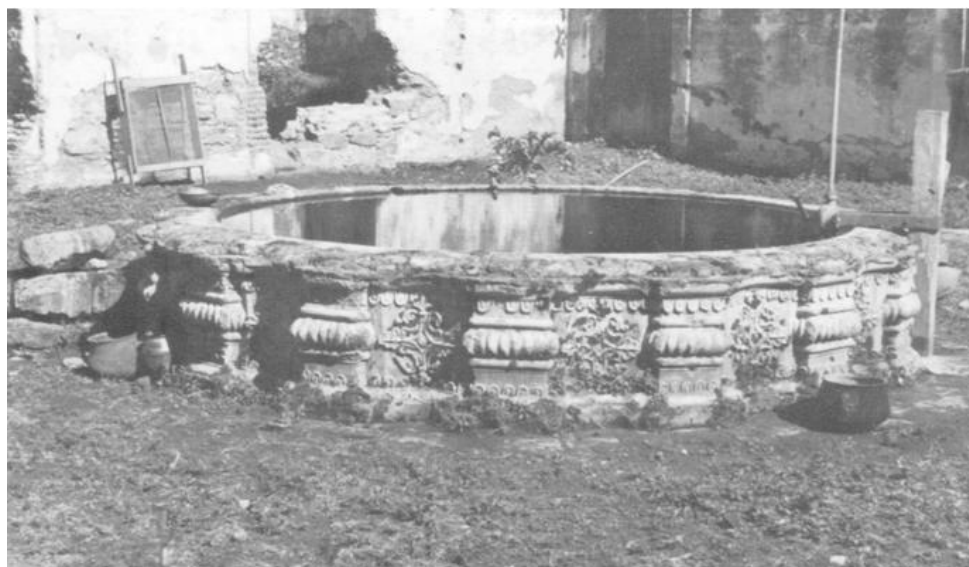
Figura 9 Detalle de la fuente (tomado de Anís 2000).

Consiste de un patio rodeado de un corredor de  $2.15 \pm 0.05$  m de ancho, el cual en su tiempo estuvo techado con desnivel hacia el patio empedrado, posee dos escalinatas para bajar al nivel inferior, una al Norte y otra al Sur, en el centro se encuentra una magnífica fuente, en forma de engranaje en su planta con 16 nichos en los cuales se encuentra una representación fitomorfa de cruz, aun se pueden observar sus colores, que presenta un fondo rojo sobre el cual se aplicó un tono blanco amarillizo, el cual cubre los detalles florales y alfardas de la decoración. Posee indicios de escalinatas en los cuatro puntos cardinales, aunque actualmente solo se conservan tres, puesto que la escalinata localizada al Oeste fue reacondicionada como lavadero, removiendo las piedras de la huella de las gradas, lo que parece interesante puesto que las gradas localizadas al Este poseen huella y contra huella de ladrillo, mientras que la localizada al Norte y sur presentan indicios de huella de piedra (Figura 9).

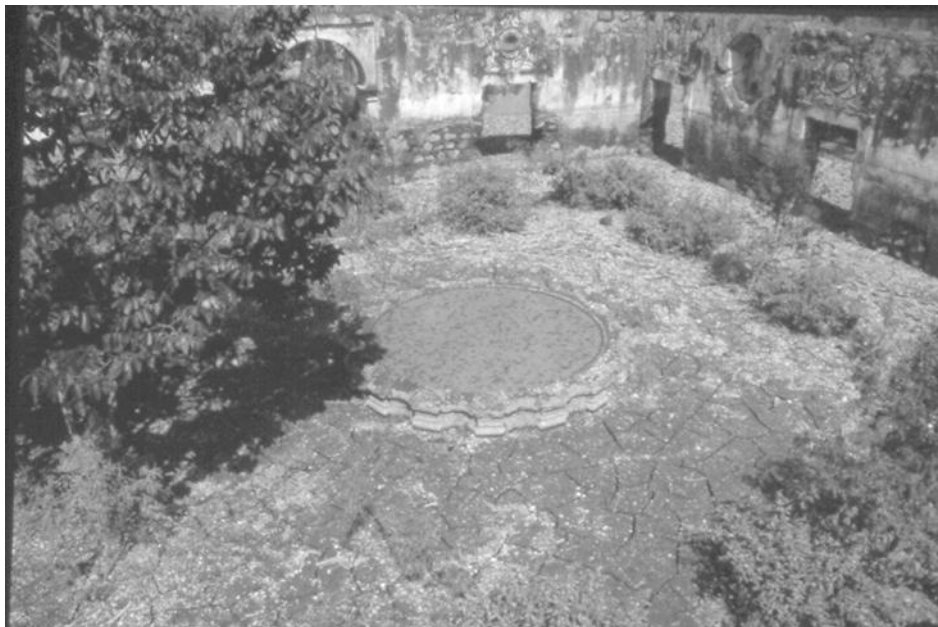
Figura 12 Vista de la inundación sufrido en Sor Juana (Fotografía cortesía de Arq. Roció Araujo).

Las operaciones arqueológicas llevadas a cabo en el convento nos permitieron inferir gran cantidad de datos, en especial a los referentes a las inundaciones que sufrió el convento y el área en general en las orillas del río pensativo. Se logró identificar tres inundaciones tardías, las cuales depositaron cantidades moderadas de material, o en su defecto tras la catástrofe se iniciaron labores de extracción y lograron liberar el monumento. Las últimas fueron ocasionadas por las tormentas tropicales que han afectado al país desde el año 2000 hasta la actualidad, sin embargo estas inundaciones son casi imperceptibles, puesto que el material fue retirado, no así de los muros, donde aun se pueden observar los niveles que cubrió la inundación (Figura 12).
