RESCATE ARQUEOLÓGICO EN EL PESQUERO: UN SITIO DE RANGO INTERMEDIO EN EL LÍMITE SUR DE LA CUENCA MIRADOR

Héctor E. Mejía
Boris Aguilar
Julio Cotom
Hiro Iwamoto
Antonio Portillo
Proyecto Cuenca Mirador
Monumentos Prehispánicos y Coloniales-Dirección General del Patrimonio
Cultural y Natural

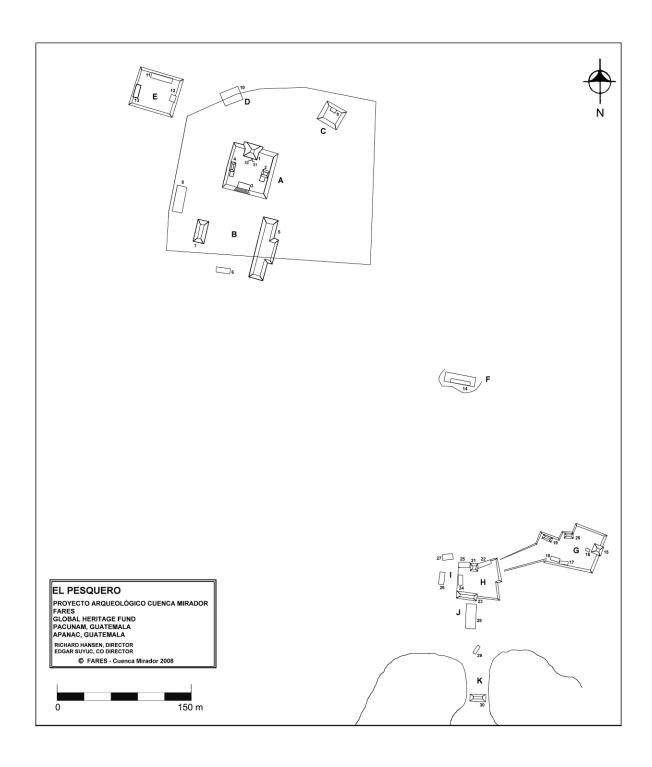
Figura 2 Plano general de El Pesquero, Cuenca Mirador, Guatemala (H. Mejía y A. Portillo)

El sitio es de reducidas dimensiones y se dispersa en dos sectores bien definidos, uno al norte y el otro al sur (Figura 2). El asentamiento es de rango intermedio, aunque la constitución de la ciudad en donde resalta la presencia de importantes grupos, tales como un conjunto tipo Grupo E, otro con un patrón triádico y su posible cronología temprana nos hace considerar la importancia de este sitio a nivel regional durante el periodo preclásico.

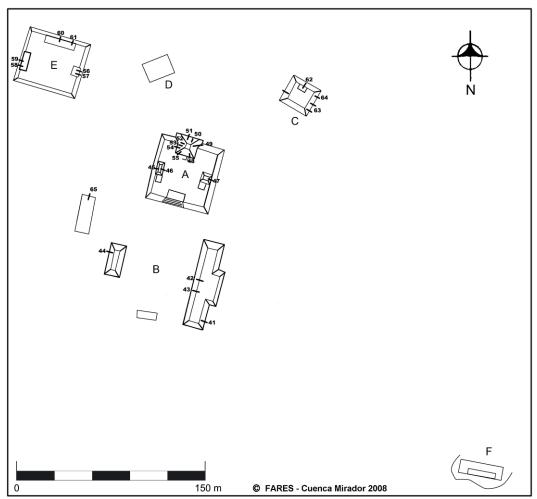
Figura 3 Área Norte del sitio El Pesquero.

La Plaza A corresponde a un grupo de patrón triádico, que se eleva sobre un basamento de planta rectangular de unos 3.5 m de altura, con el edificio principal al extremo norte alcanzando los 10 m de altura (Figura 3). Es el edificio de mayor altura del sitio y lo acompañan tres estructuras de menores dimensiones. Tanto la estructura situada al este como la del oeste son de similar conformación, se tratan de estructuras de planta rectangular de 2 m de altura que en su lateral sur se anexan una plataforma rectangular y de baja altura. Estas tres estructuras conforman el patrón de plaza triádico, sin embargo existe una cuarta estructura que cierra el patio por el sur, se trata de una pequeña plataforma de escasos 0.4 m de altura. Su función es dar paso a la escalinata que desciende a la Plaza B.

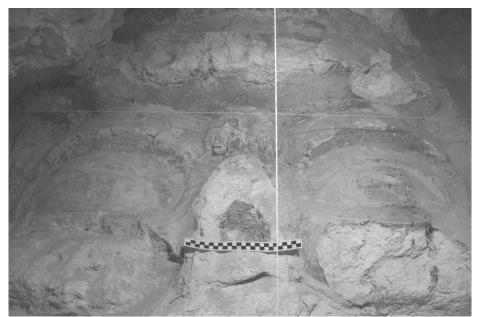
Figura 4 Vista frontal del personaje principal en la crestería del Edifico sub 1 de El Pesquero.

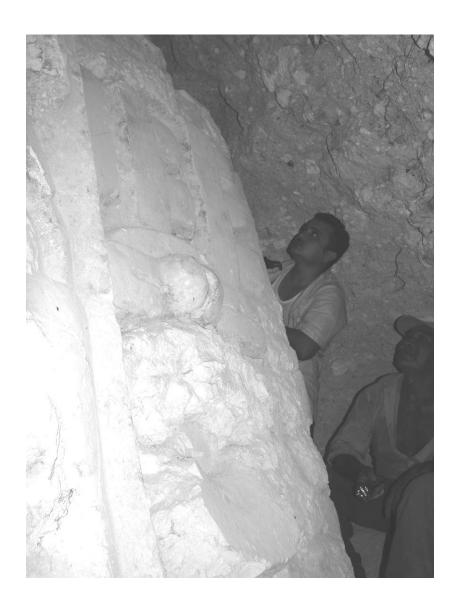
Figura 5 Vista del lateral Este de crestería, El Pesquero.

Al darse cuenta de los elementos que definen al mascaron, los saqueadores continuaron la excavación tratando en la medida de lo posible de descubrir el contorno del elemento, es así que gran parte de la sección este se encuentra en perfectas condiciones (Figura 5). La ambición desmedida de estos delincuentes los llevo a perforar un pozo al pie del mascaron. Desgraciadamente el tiempo de nuestra investigación no permitió establecer las dimensiones de dicha excavación, sin embargo establecimos que a raíz de esta excavación ilícita el mascaron quedo suspendido sin ningún soporte, por lo que el mismo derrumbe de los saqueos ayudo a que el mascaron no colapsara.

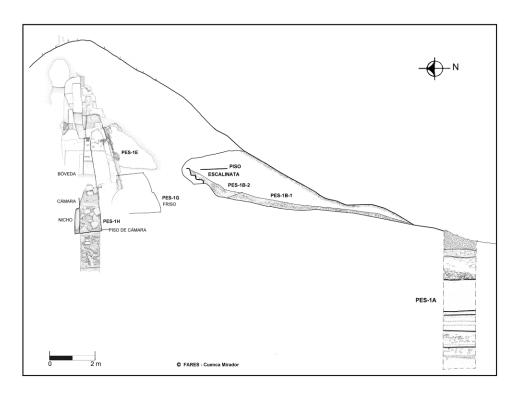
Figura 6 Corte norte sur de excavación en Estructura 1, Plaza A, El Pesquero (H. Iwamoto, H. Mejía, A. Portillo)

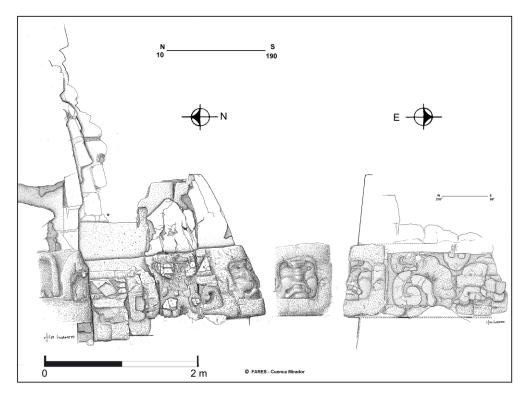
Figura 7 Elevación del panel en Edificio sub 1, de El Pesquero (H. Iwamoto).

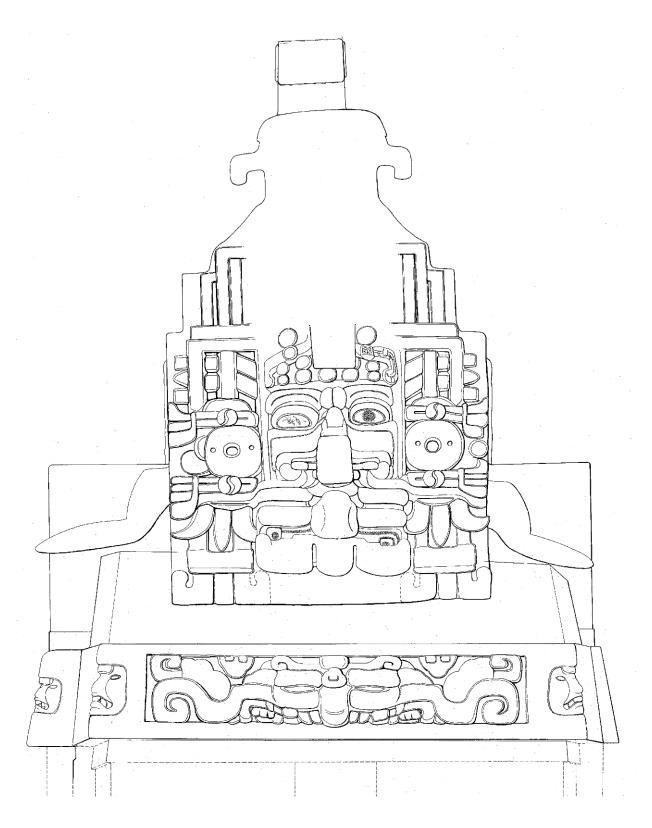
Figura 8 Reconstrucción del Panel y Crestería del Edificio Sub 1, El Pesquero.

Las excavaciones realizadas en la Plaza A de El Pesquero, nos han abierto una ventana para conocer los sistemas constructivos de los antiguos mayas. Aunque las excavaciones fueron restringidas hemos rescatado información de gran importancia e interés, para comprender la complejidad social de los antiguos pobladores de El Pesquero (Figura 8).

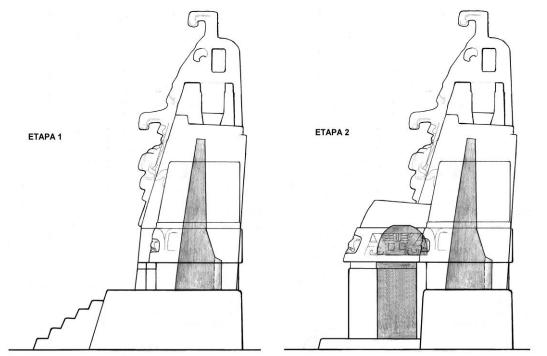
Figura 9 Corte hipotético norte sur, mostrando las dos principales etapas constructivas.

El primer dato importante fue el de establecer que el mascaron es parte de la crestería de un edificio, rasgo poco usual en la arquitectura maya si pretendemos ubicarlo a principios del preclásico tardío (Figura 9).

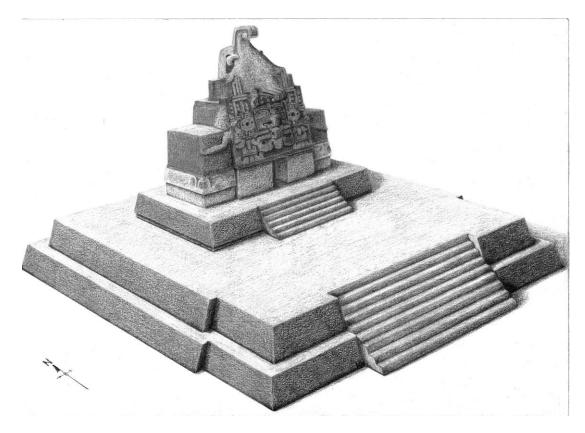
Figura 10 Reconstrucción hipotética de la Etapa 1A, de El Pesquero.
