# INVESTIGACIONES ARQUEOLÓGICAS EN EL REAL PALACIO DE LA CIUDAD DE SANTIAGO, ANTIGUA GUATEMALA

Marlen Garnica  
Zoila Rodríguez Girón  
Jorge E. Cáceres

Universidad de San Carlos de Guatemala

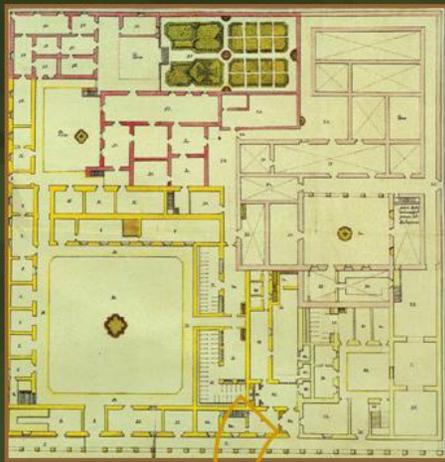
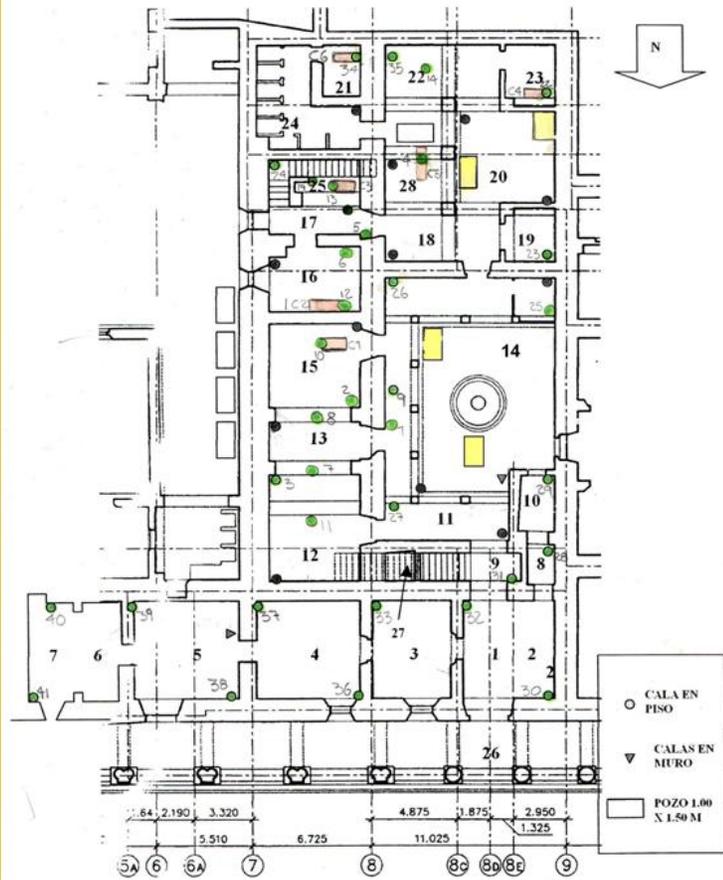
Figura 1

# ÁREA DE INVESTIGACIÓN

Fuente: Luís Díez Navarro, 1755 AGI

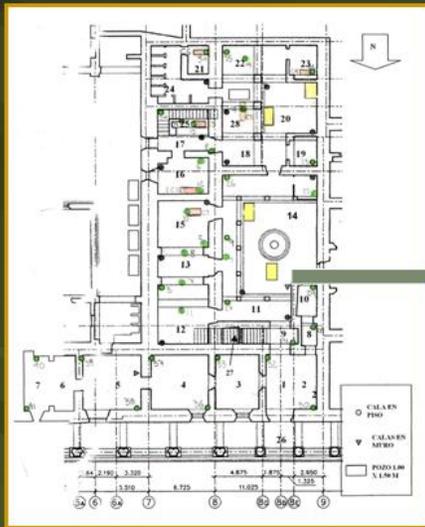
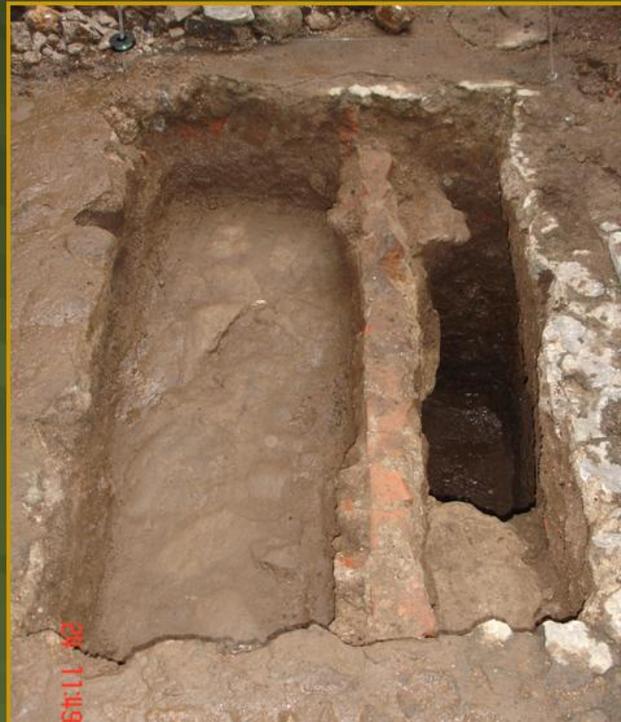
Figura 2

# RASGOS DE OCUPACIÓN

- POZO 1
- Patio Exterior, Ambiente 14
- Planta General

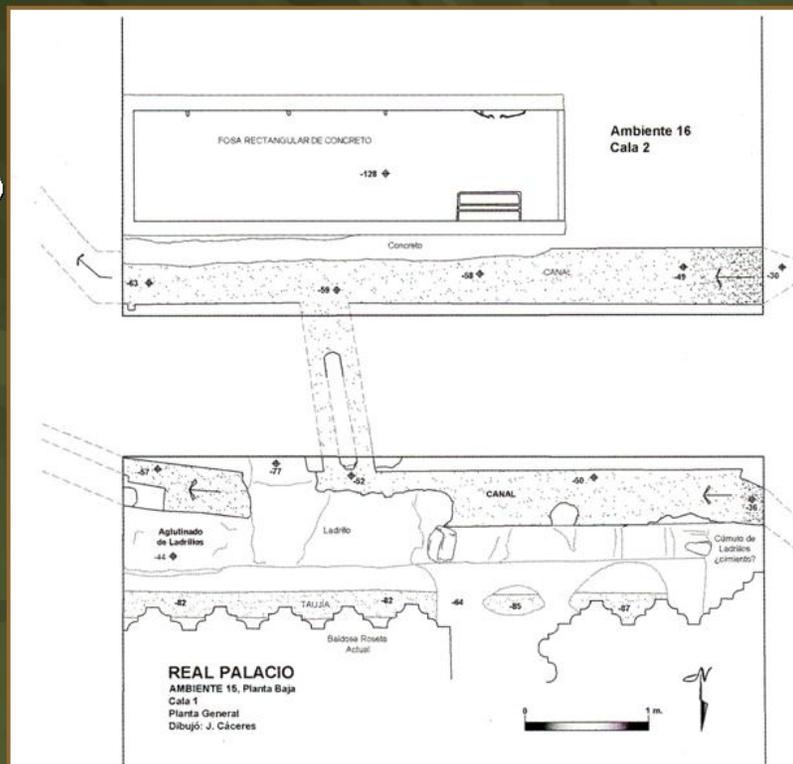
Figura 3

# Clausura Superficial y Nuevas Funciones

- De servicios básicos (cuartos del común) a espacios extraño

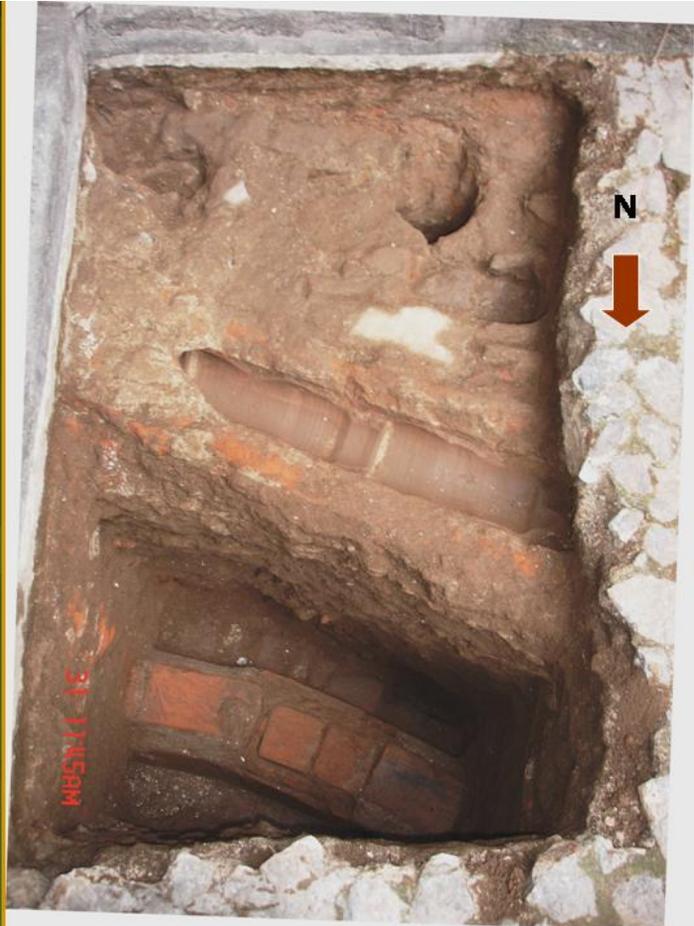
Figura 4

# POZO 4

- Sureste  
Ambiente 14
- Sistemas  
Hidráulicos a  
distintos  
niveles  
(0.14 m. y 0.98  
m., de  
profundidad)

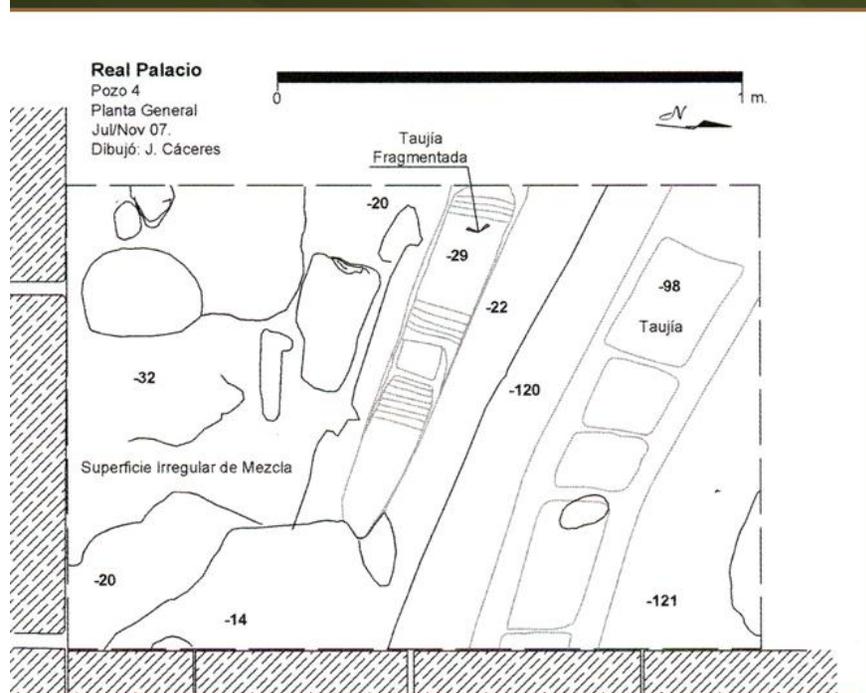
Figura 5

# Pozo 4

Reminiscencia hacia mediados del siglo XVIII

## Planta General Pozo 4

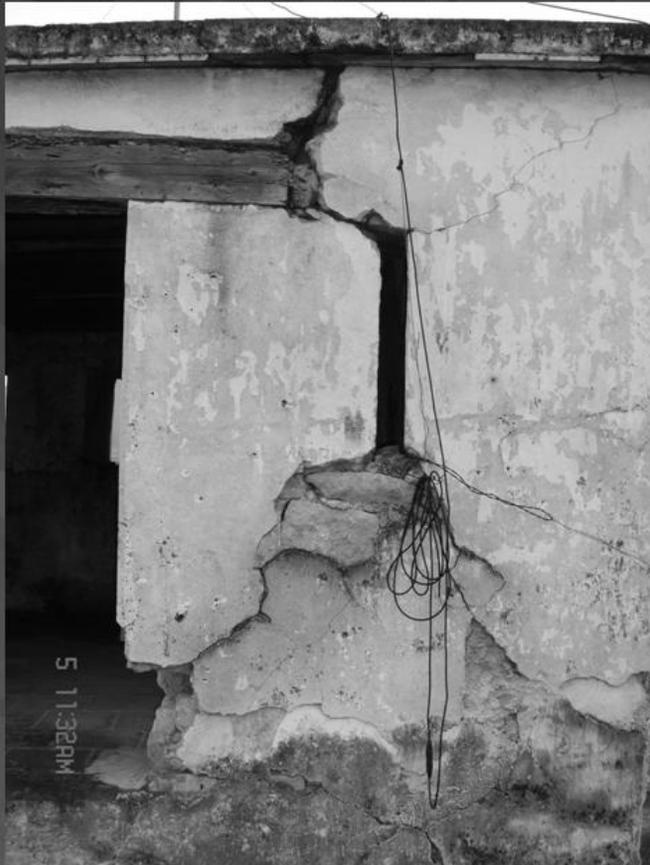
Figura 6

# Estado Físico del Edificio

## ■ Daños Naturales

A grandes rasgos, se presta atención a factores tanto naturales como inducidos que han incidido en la conservación del palacio. En principio, existen muchos ambientes que han sufrido daños por aspectos naturales, considerando en estos las fracturas de bóvedas y muros desde movimientos sísmicos; así como los deterioros por humedad según la destrucción de sistemas de drenaje y transcurrir del tiempo. Por su parte, el deterioro generado por la falta de mantenimiento así como la inadecuada aplicación de instalaciones modernas y las malas prácticas de restauración han decidido igualmente en la destrucción parcial del Palacio.

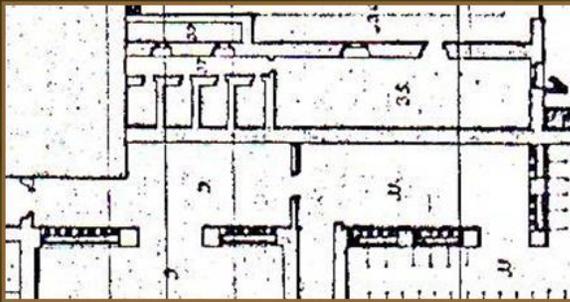
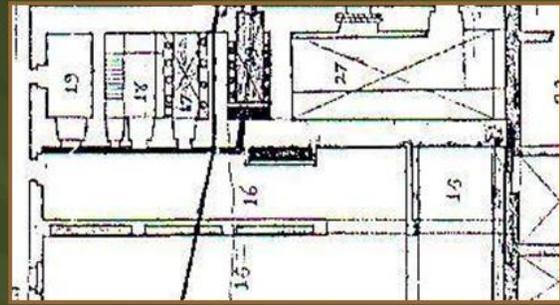
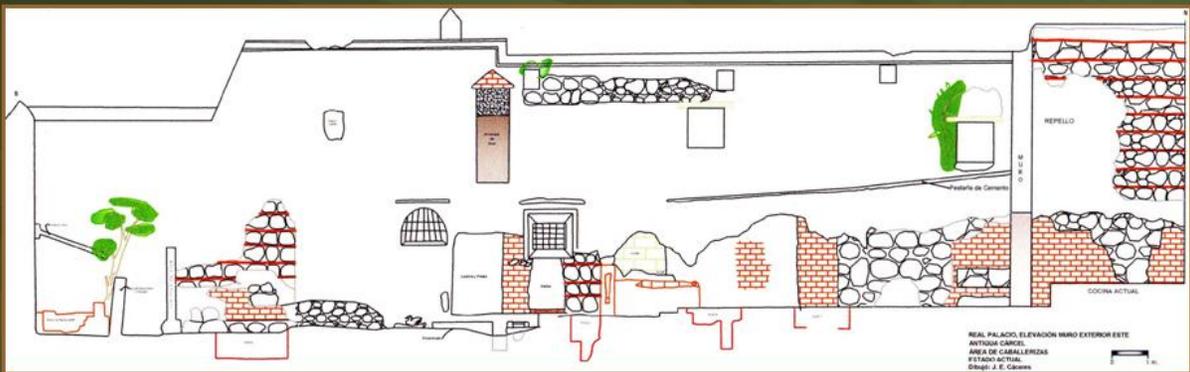
Figura 7

# Pervivencia y actualidad

- 9. Caballerizas y patio para las mulas de los Señores Presidentes.
- 15. Caballerizas de los Dragones. 16. Patio de Caballeriza.

1755

1769
