2009 A mayor y mejor conservación, menor restauración: Criterios de conservación integral aplicados al patrimonio cultural y natural de Guatemala. En *XXII Simposio de Investigaciones Arqueológicas en Guatemala, 2008* (editado por J.P. Laporte, B. Arroyo y H. Mejía), pp.133-150. Museo Nacional de Arqueología y Etnología, Guatemala (versión digital).

A MAYOR Y MEJOR CONSERVACIÓN, MENOR RESTAURACIÓN: CRITERIOS DE CONSERVACIÓN INTEGRAL APLICADOS AL PATRIMONIO CULTURAL Y NATURAL DE GUATEMALA

Julio Sánchez Montúfar
Ministerio de Cultura y Deportes

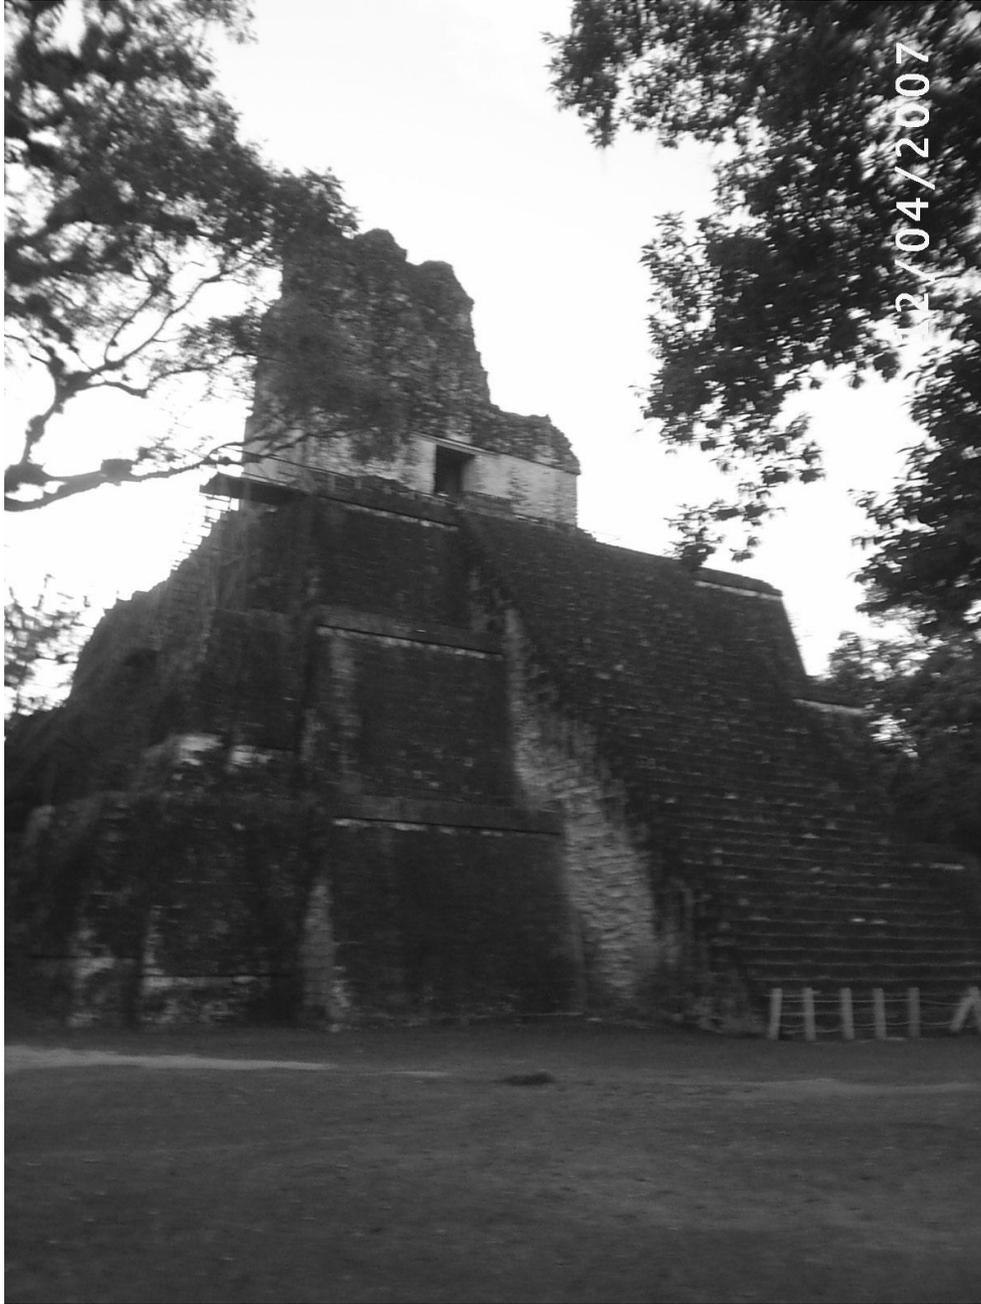
Figura 1 Templo II de Tikal

En Tikal, y en la mayoría de sitios mayas, es muy difícil distinguir con claridad en un edificio el sector original respecto a la restauración. Teniendo siempre presente que la arquitectura de Tikal y la arquitectura Maya (particularmente la de los centros ceremoniales) está conformada por volúmenes masivos de mampostería, el hecho de que se integre material en la superficie del edificio, (como podría ser el caso de Templo II), no significa que el edificio deje de ser original en su mayor parte. ¿Hasta que punto el Templo II puede considerarse como un edificio nuevo, si fácilmente un 80% del total de la edificación es original? Si bien es cierto que casi toda la superficie de los cuerpos piramidales así como su escalinata, están conformadas por mampostería reciente, a causa de la pérdida casi total de la misma, también lo es que casi todo el volumen no superficial que conforma el edificio, es original y se conservó en su mayor parte (Figura 1). ¿Existió falseamiento en la restauración de Templo II? Por lo menos los arranques de la escalinata y cuerpos piramidales originales debieron conservarse, y debieron servir de evidencia para poder trabajar la mayor parte de la superficie tallada. Aunque las escalinatas laterales ubicadas en la fachada norte generan ciertas dudas.

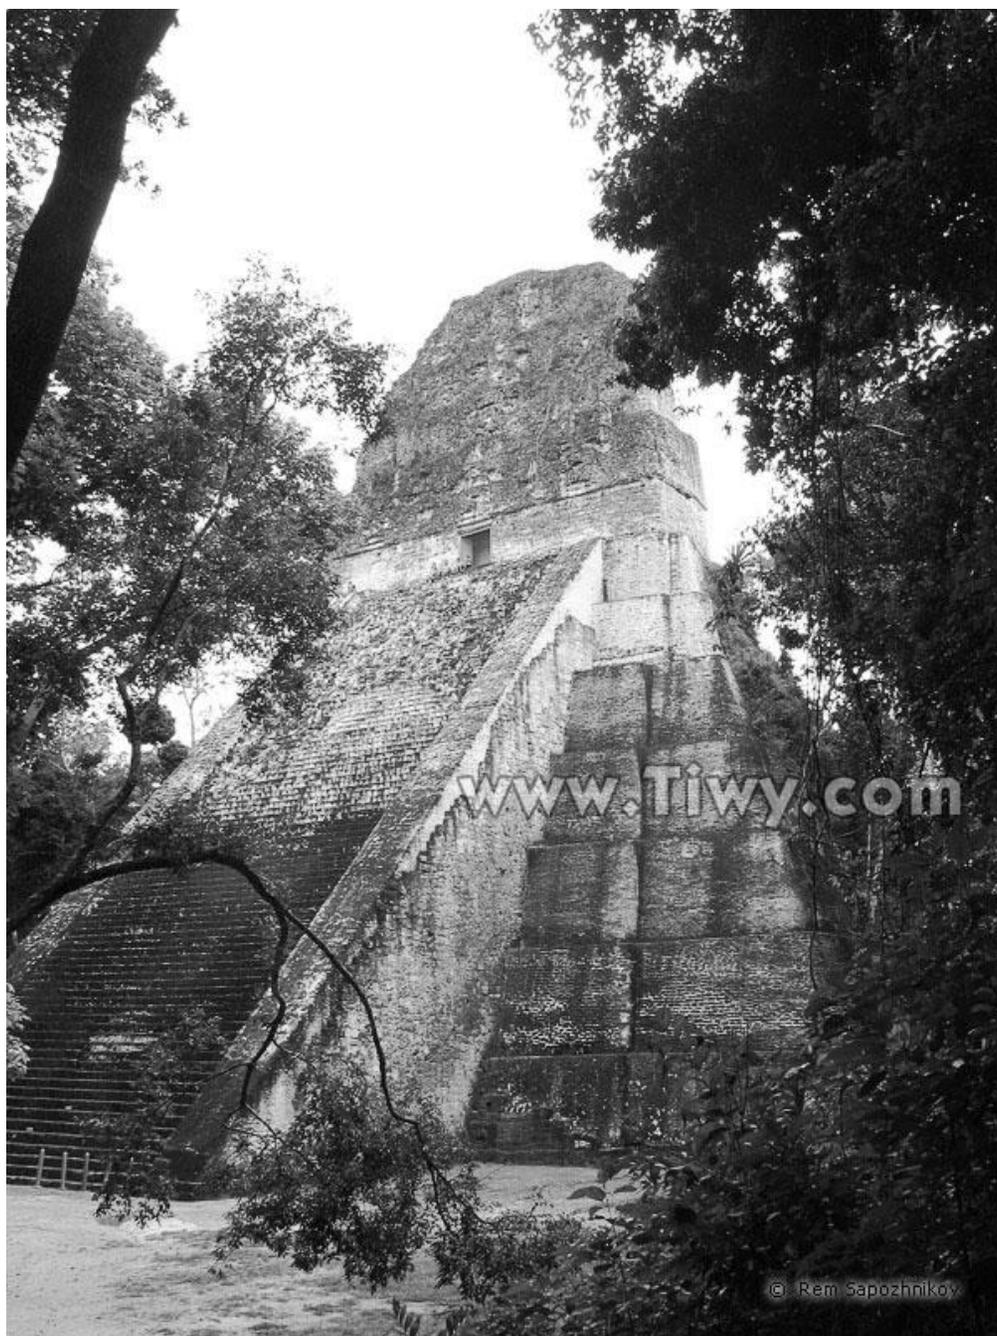
Figura 2 Templo V de Tikal

En la escalinata del Templo V, se diferencian claramente tres sectores (Figura 2). En el primer sector (el del arranque de la escalinata) existe un arremetimiento de por lo menos 2" con respecto al segundo sector (intermedio). Aparentemente, este criterio pareciera válido, bajo el concepto de dejar claramente diferenciado el sector original, respecto al sector integrado (parte nueva). Sin embargo, en este caso el arremetimiento no es justificable, debido a que la mampostería original de la superficie del sector del arranque, fue sustituida por mampostería nueva; por lo tanto, no tiene caso diferenciar dos sectores que corresponden a la misma época constructiva. El último sector de la escalinata, que a

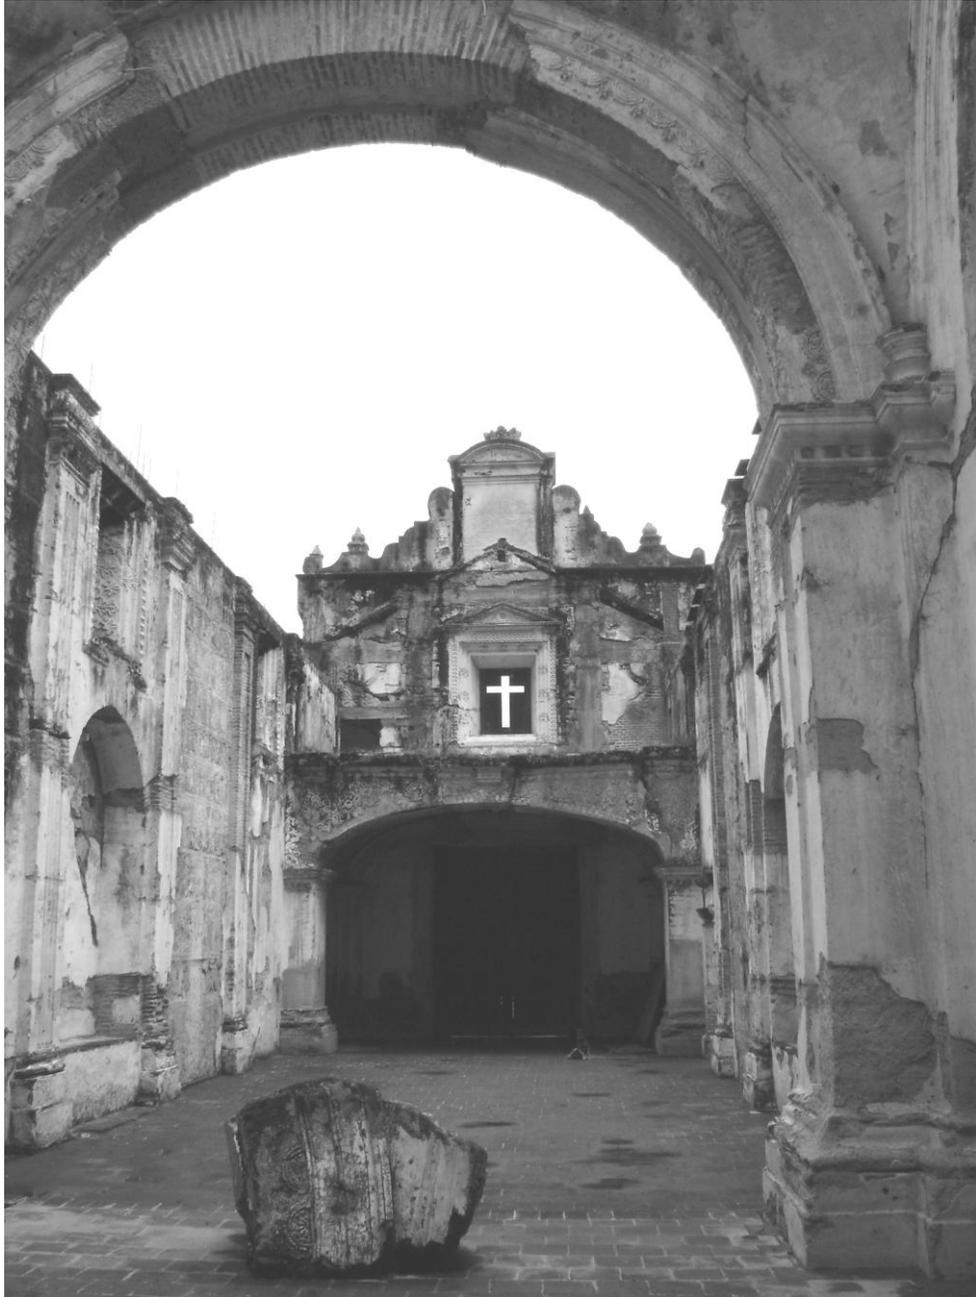
Figura 3 Interior del Templo de la Santa Cruz, al fondo reestructuración de la fachada

la pintura y los estucos originales de las columnas y arcos del claustro colapsado del Palacio Arzobispal) hasta los más complejos y cuestionables, como el uso de concreto reforzado para reestructurar un edificio, como es el caso de la Ermita de la Santa Cruz (Figura 3), uno de los primeros edificios en ser reestructurados en Antigua Guatemala, y que aun teniendo deficiencias técnicas (como fue el empleo de varillas de hierro liso en lugar de corrugadas), la intervención demostró soportar muy bien los esfuerzos horizontales causados por el terremoto de 1976. Caso contrario sucedió con las fachadas de la Ermita del Espíritu Santo y San Sebastián. Ninguna de las dos había sido reestructurada, y los terremotos de 1917-18 y 1976 provocaron pérdidas irreversibles en aproximadamente el 80% de sus fachadas (Figuras 4, 5, 6 y 7).

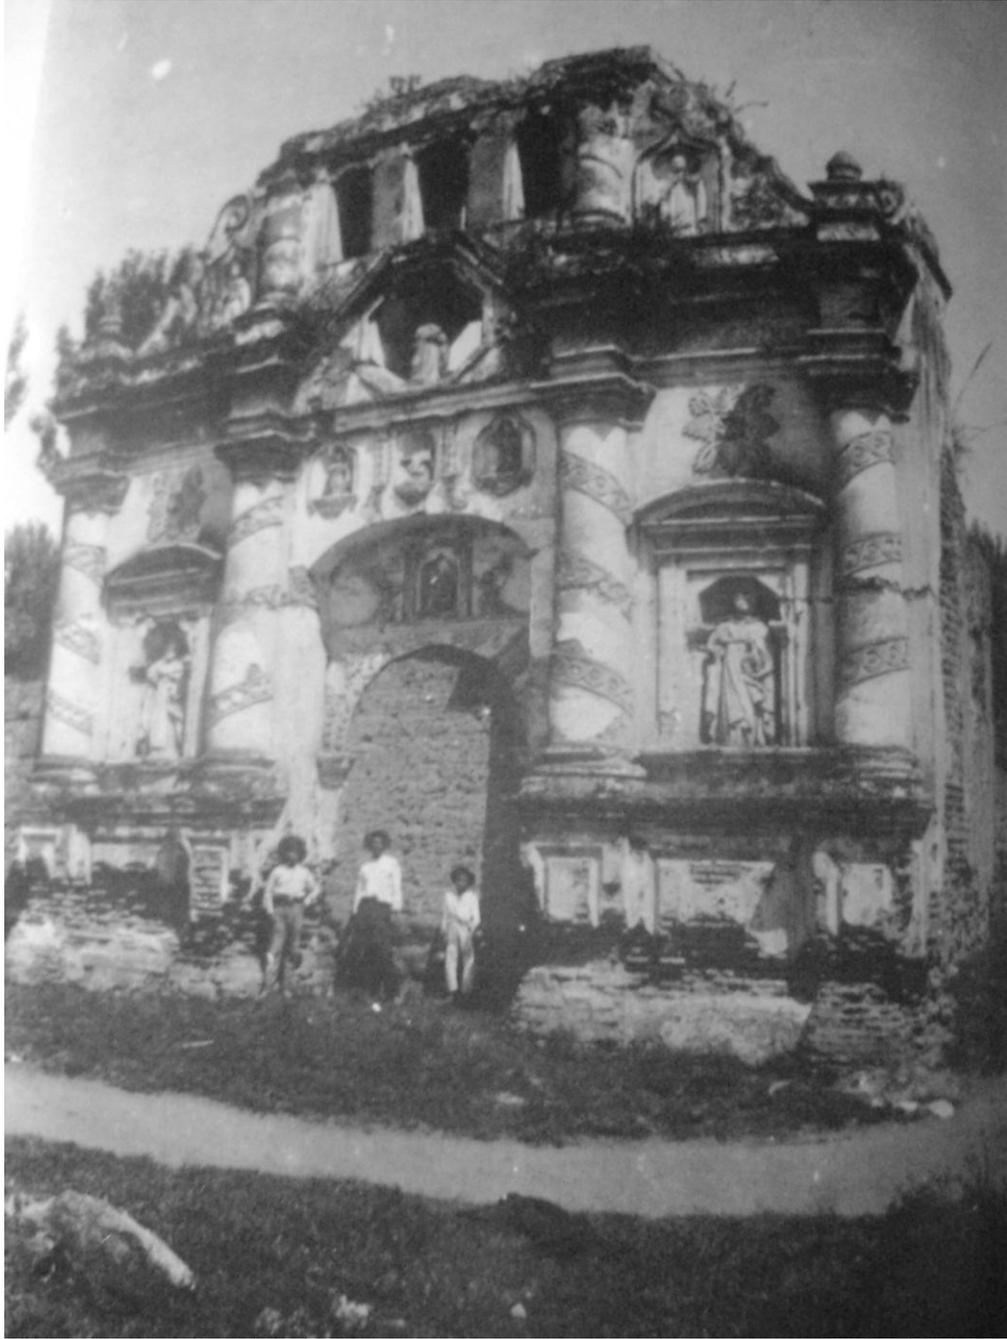
Figura 4 Templo del Espíritu Santo antes de los terremotos de 1917-18, fotografía tomada por J.J. Yás

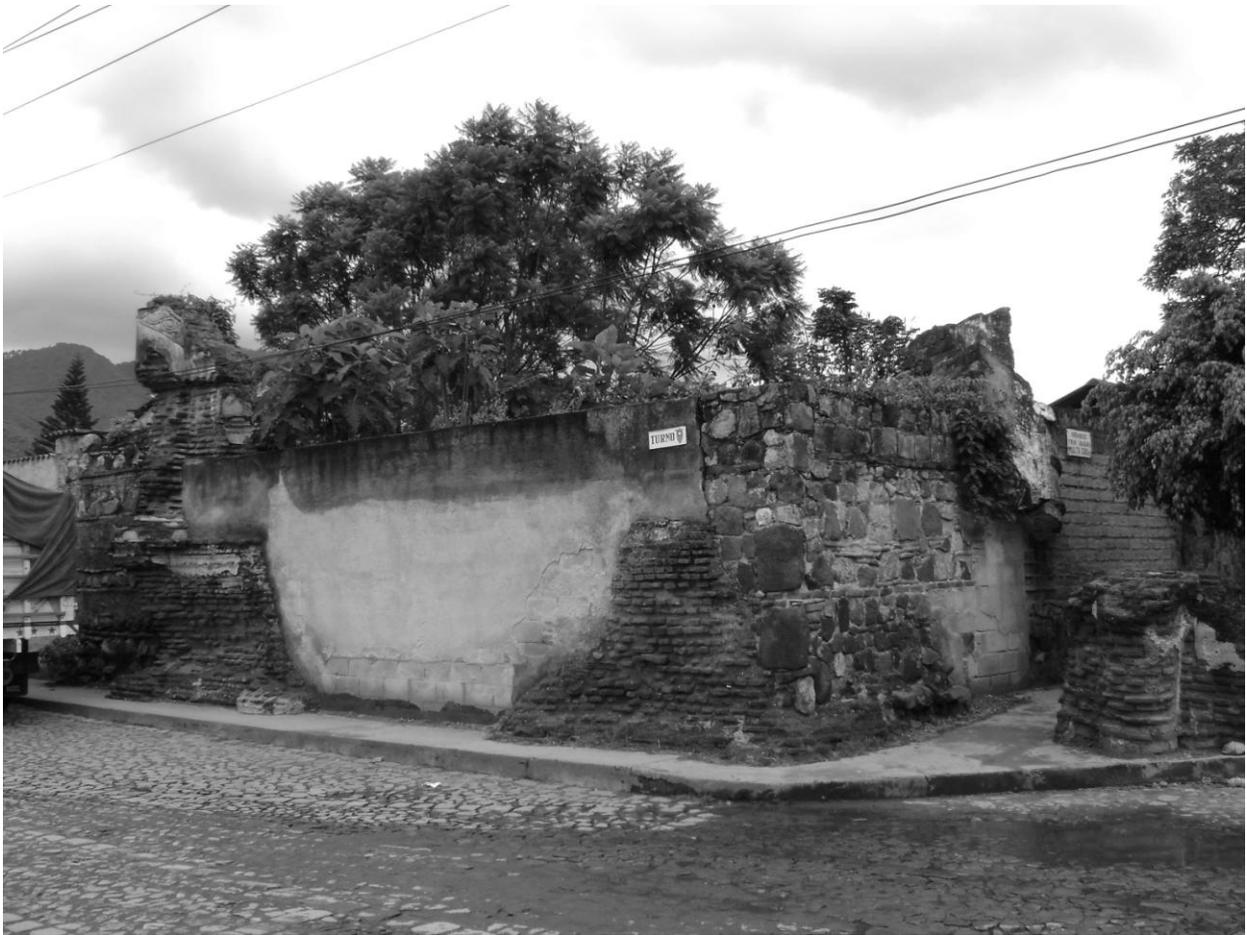
Figura 5 Templo del Espíritu Santo en la actualidad

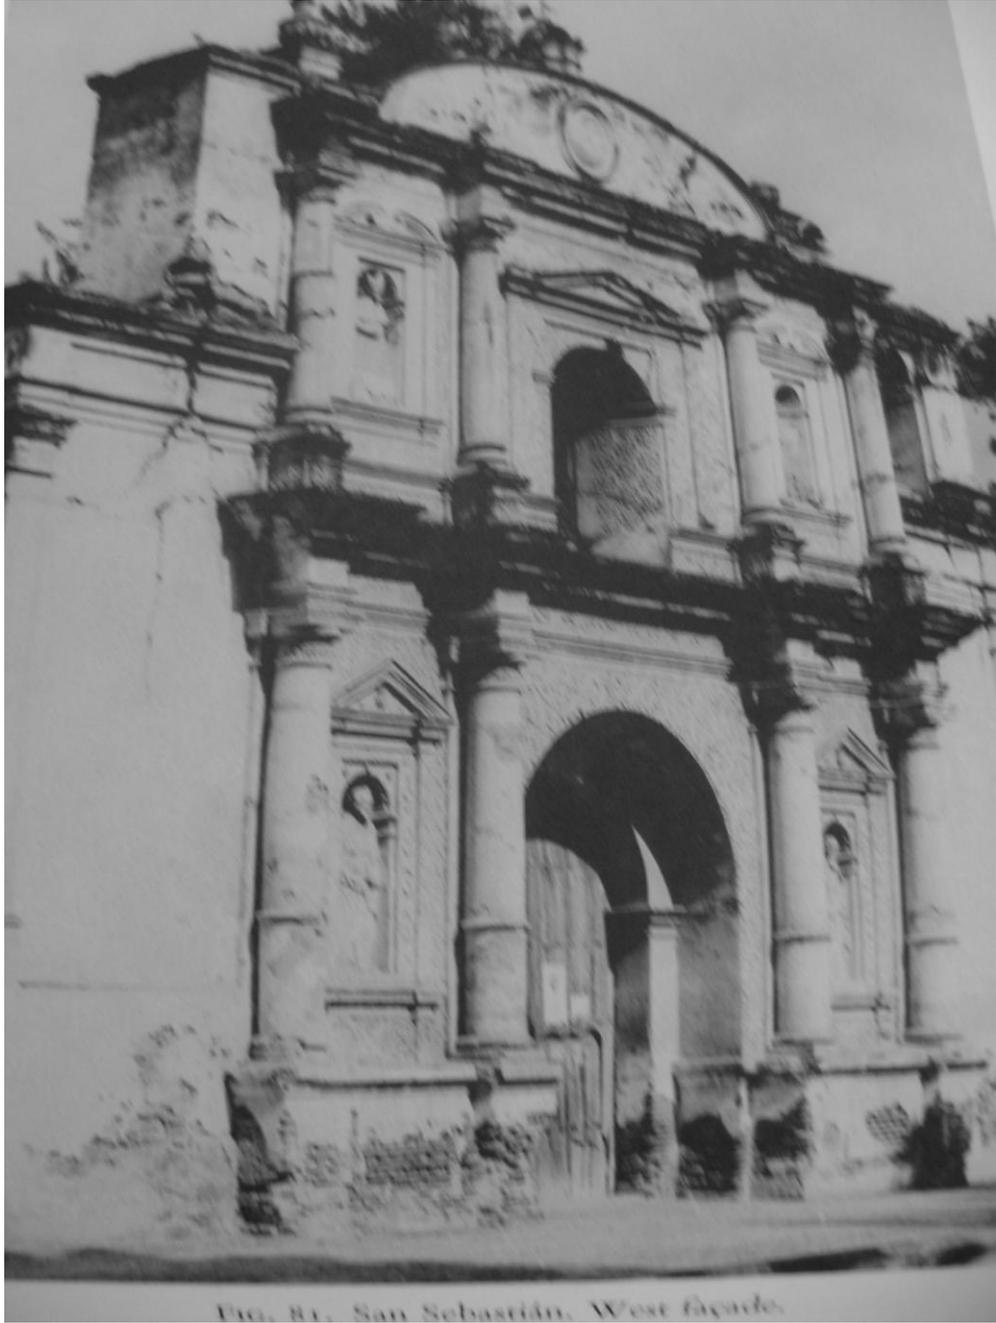
FIG. 81. San Sebastián, West facade.
Figura 6 Templo de San Sebastián antes de 1976 (fuente S. Markman)

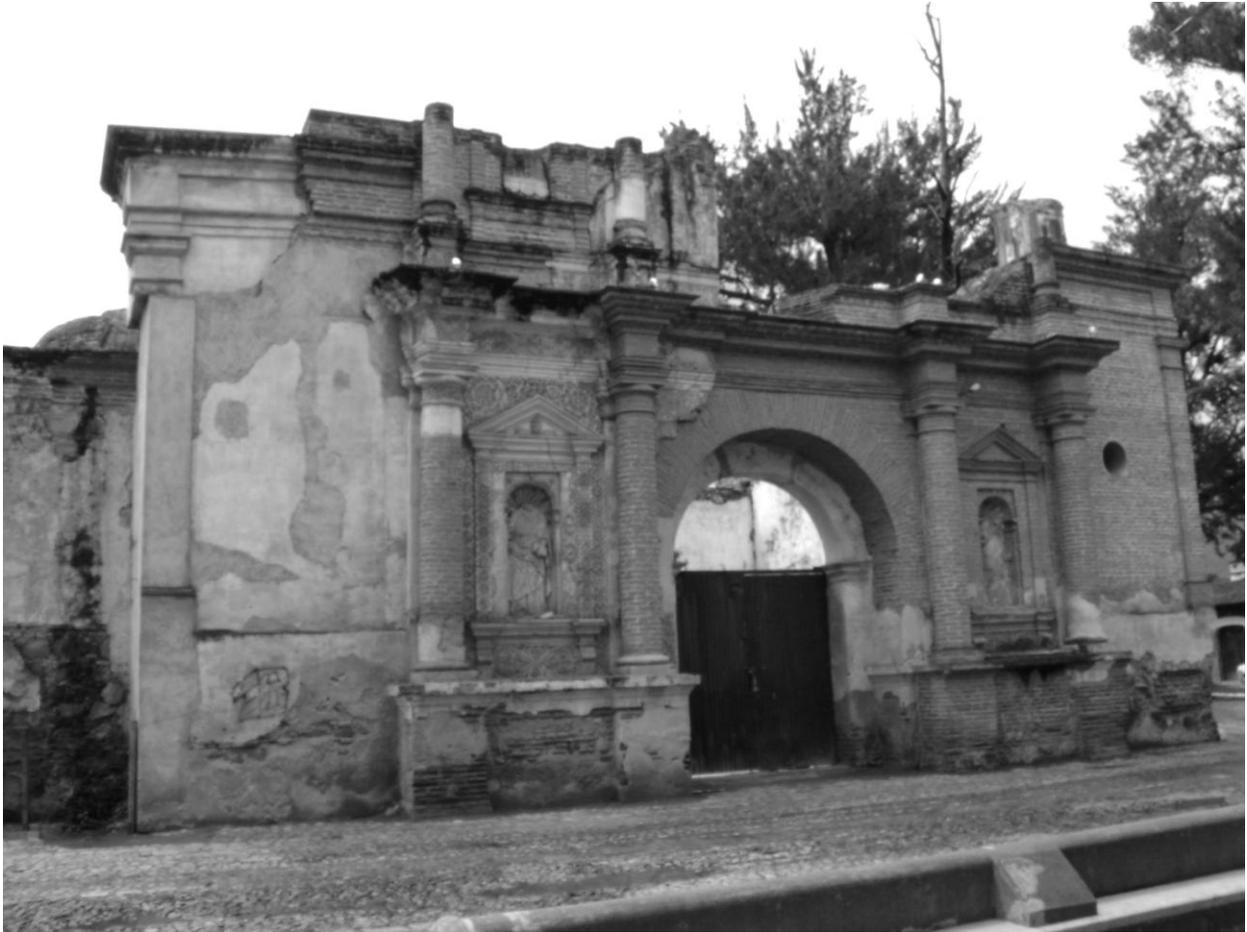
Figura 7 Templo de San Sebastián posterior a su restauración.
Lamentablemente no se integró el revestimiento en la mampostería nueva

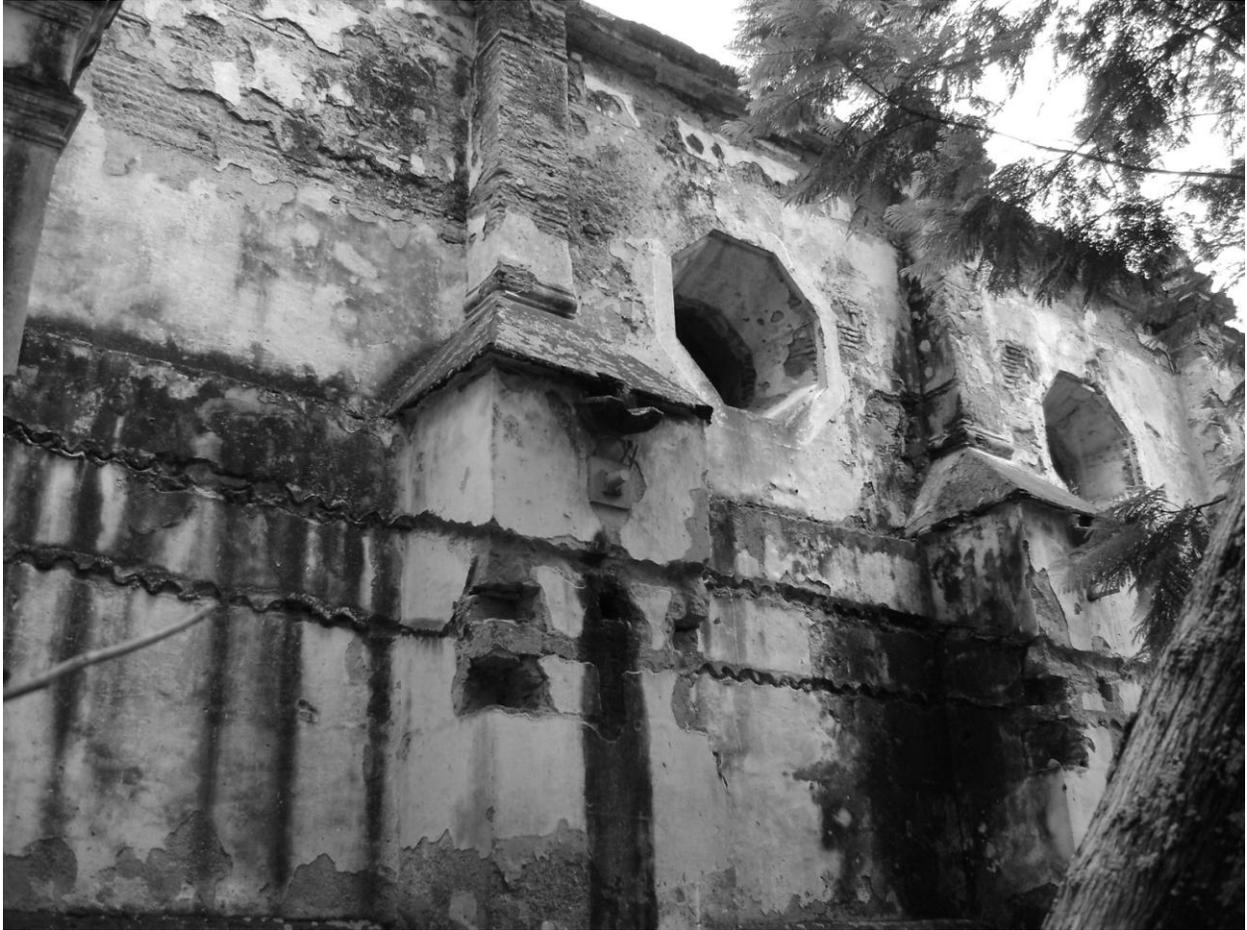
Figura 8 Cable postensado utilizado para reestructurar el arco donde se apoya el coro del Templo de San José el Viejo

En ese sentido, una de las propuestas más innovadoras, trabajadas por el CNPAG, fue el empleo de un cable postensado para reestructurar el arco (con riesgo de colapso), donde se apoya el coro del Templo de San José El Viejo. La pérdida de material original fue mínima: más o menos 2 o 3” de diámetro por el largo total del arco, espacio suficiente para introducir y postensar un cable, que vino a resolver problemas estructurales en el arco y coro del edificio (Figura 8). Con un criterio similar, se pudo rescatar el arco triunfal del templo de La Recolectión, el cual colapsó en 1976.

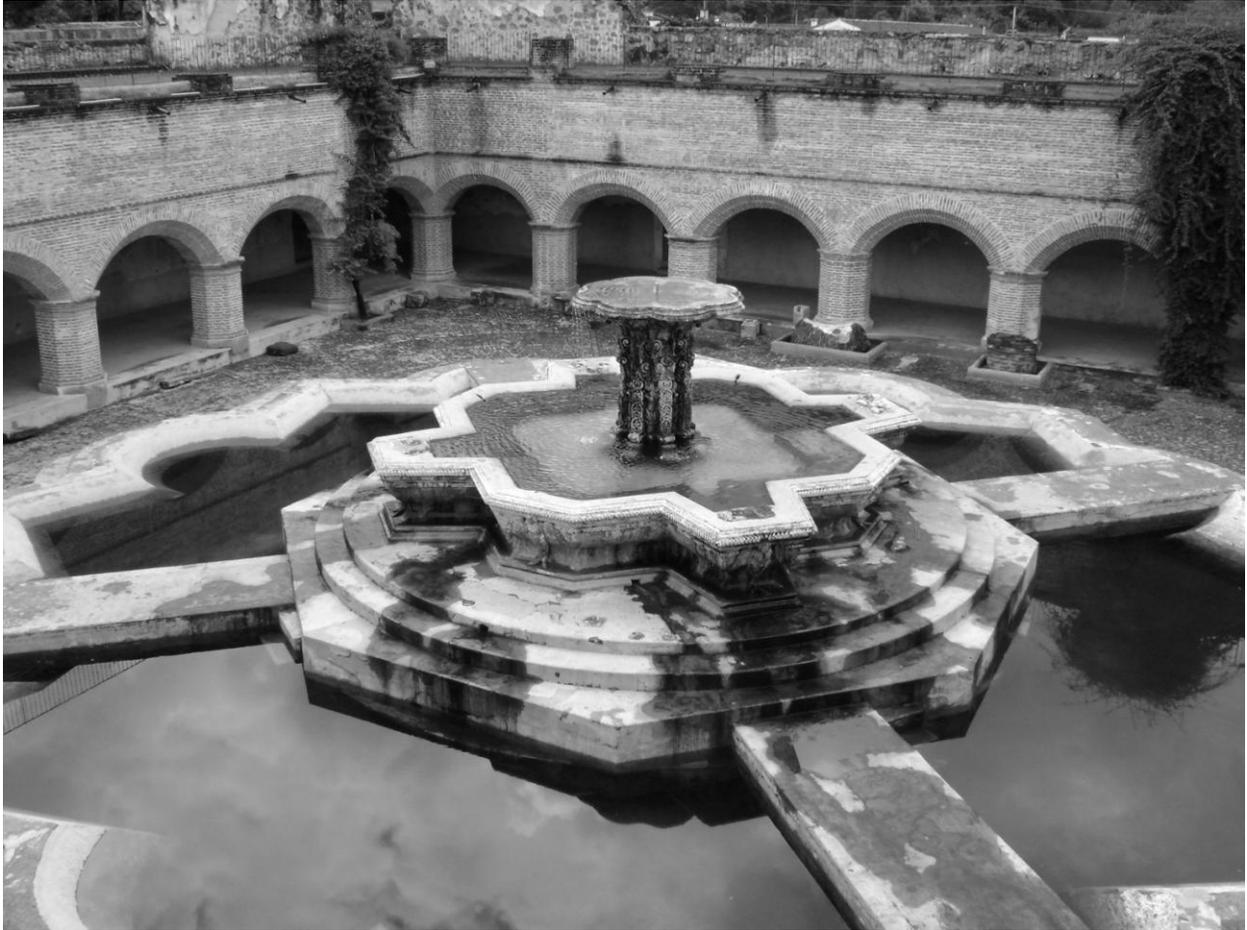
Figura 9 Arcadas norte y este del claustro de La Merced (segunda intervención). No se reintegran los bloques de mampostería colapsados de la arcada este, tampoco se integran los revestimientos

integran los faltantes de bóveda y columnas; además, acertadamente, se integran los faltantes de revestimiento. En la segunda restauración en el claustro de La Merced se trabajó el resto del claustro: los sectores norte y este, esta vez con mucho menos evidencias que en la primera restauración, pero siempre teniéndolas: arranques de bóveda y columnas, bloques de mampostería correspondientes a columnas, arcos y bóveda del sector este (colapsado) del claustro, además de la documentación histórica fotográfica de los sectores en mención. Se integran las columnas, arcos y bóvedas de los sectores norte y este, pero lamentablemente la mayoría de los bloques de mampostería, pertenecientes al sector este colapsado del claustro, no es valorizado, ya que el material es tratado como ripio, al ser retirado del claustro perdiendo el material su contexto, cuando pudo realizarse, utilizando polipastos, una reintegración de los mismos en el sector ya mencionado. Apenas dos bloques de mampostería con evidencias de estuco, permanecieron en su lugar. Pero además, no se integró el revestimiento en los muros (Figura 9). Si no se realiza la integración de los mismos lo antes posible, va a suceder lo que actualmente están realizando en el claustro de Santa Clara: no sólo van a tener que integrar los revestimientos, sino que además en cuestión de diez ó 20 años será necesario integrar nuevamente mampostería en los faltantes, es decir, se tendrá que restaurar los elementos nuevos, especialmente aquellos que están expuestos a la intemperie.

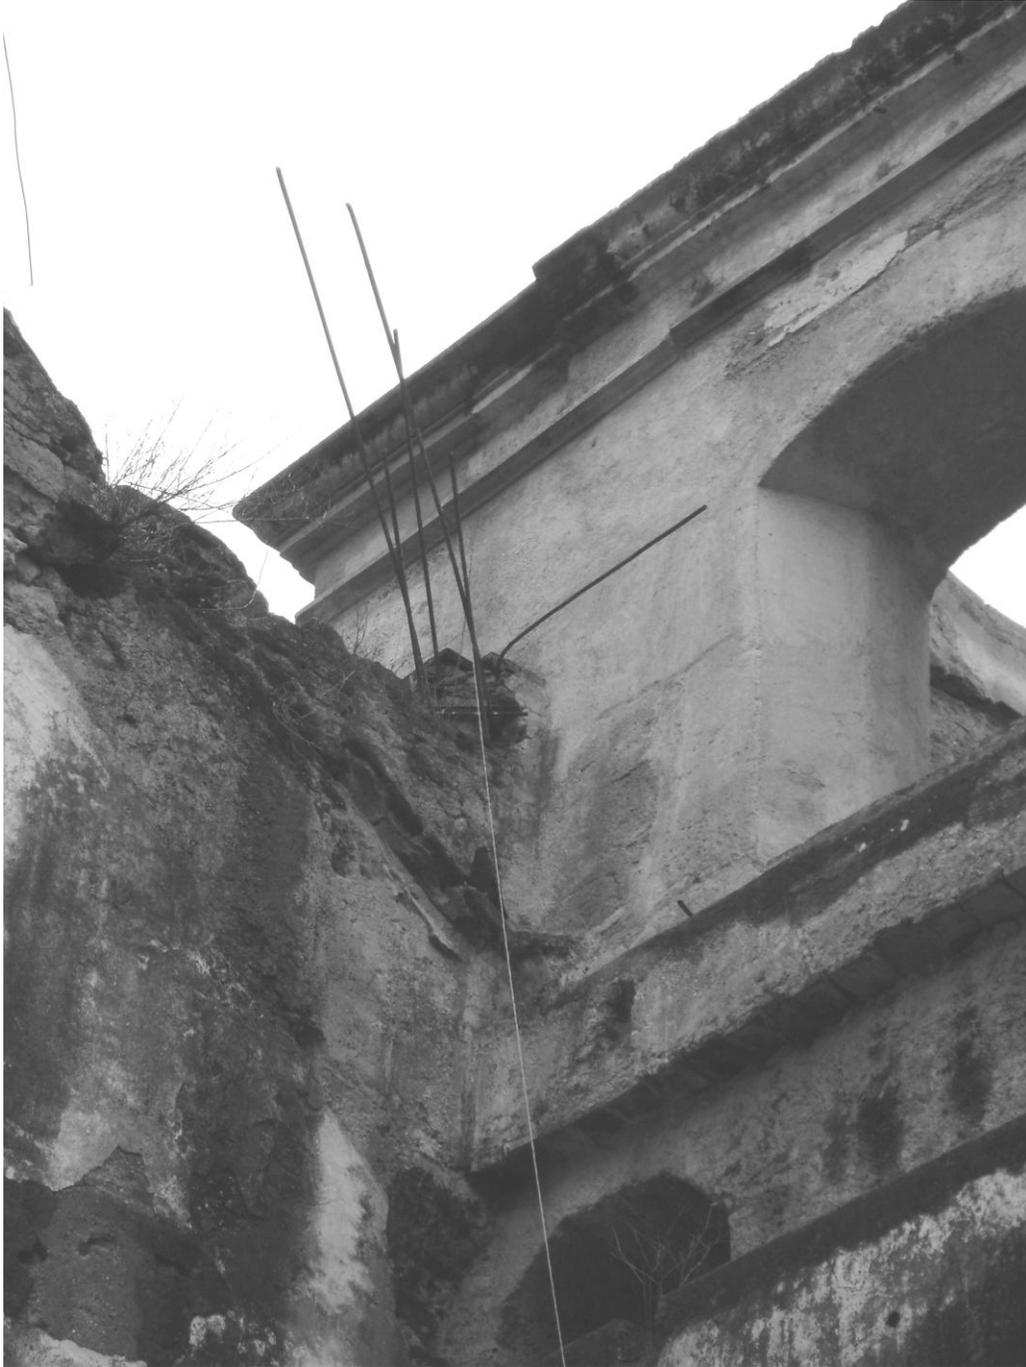
Figura 10 Armadura prevista para amarrar la reestructuración pendiente de la fachada del Templo de los Remedios

- Existen, en Antigua Guatemala, varios monumentos que no están preparados para soportar esfuerzos horizontales provocados por un sismo. Uno de estos monumentos es el templo de Los Remedios (especialmente la fachada y muro norte de la nave del templo). El Campanario fue restaurado en los años noventa, realizando un trabajo interesante para reintegrar una columna original (centro-oriental), la cual desafiaba la gravedad. Pero como parte del trabajo de reestructuración realizado en el campanario, el anclaje ubicado en la columna sur-poniente se profundizó más que todos los demás y se previó dejar una armadura en dirección a la fachada, para amarrarla en el corto plazo a la reestructuración de la fachada (Figura 10). También se requiere una solera de corona, con tacos de anclaje, a lo largo del muro norte de la nave del templo.
