2007 Estudio histórico-arqueológico del antiguo Templo Parroquial de Nuestra Señora de Los Remedios, Antigua Guatemala. En *XX Simposio de Investigaciones Arqueológicas en Guatemala, 2006* (editado por J.P. Laporte, B. Arroyo y H. Mejía), pp. 1498-1511. Museo Nacional de Arqueología y Etnología, Guatemala. (Versión digital).

ESTUDIO HISTÓRICO-ARQUEOLÓGICO DEL ANTIGUO TEMPLO PARROQUIAL DE NUESTRA SEÑORA DE LOS REMEDIOS, ANTIGUA GUATEMALA

Ana Betzabé Cruz

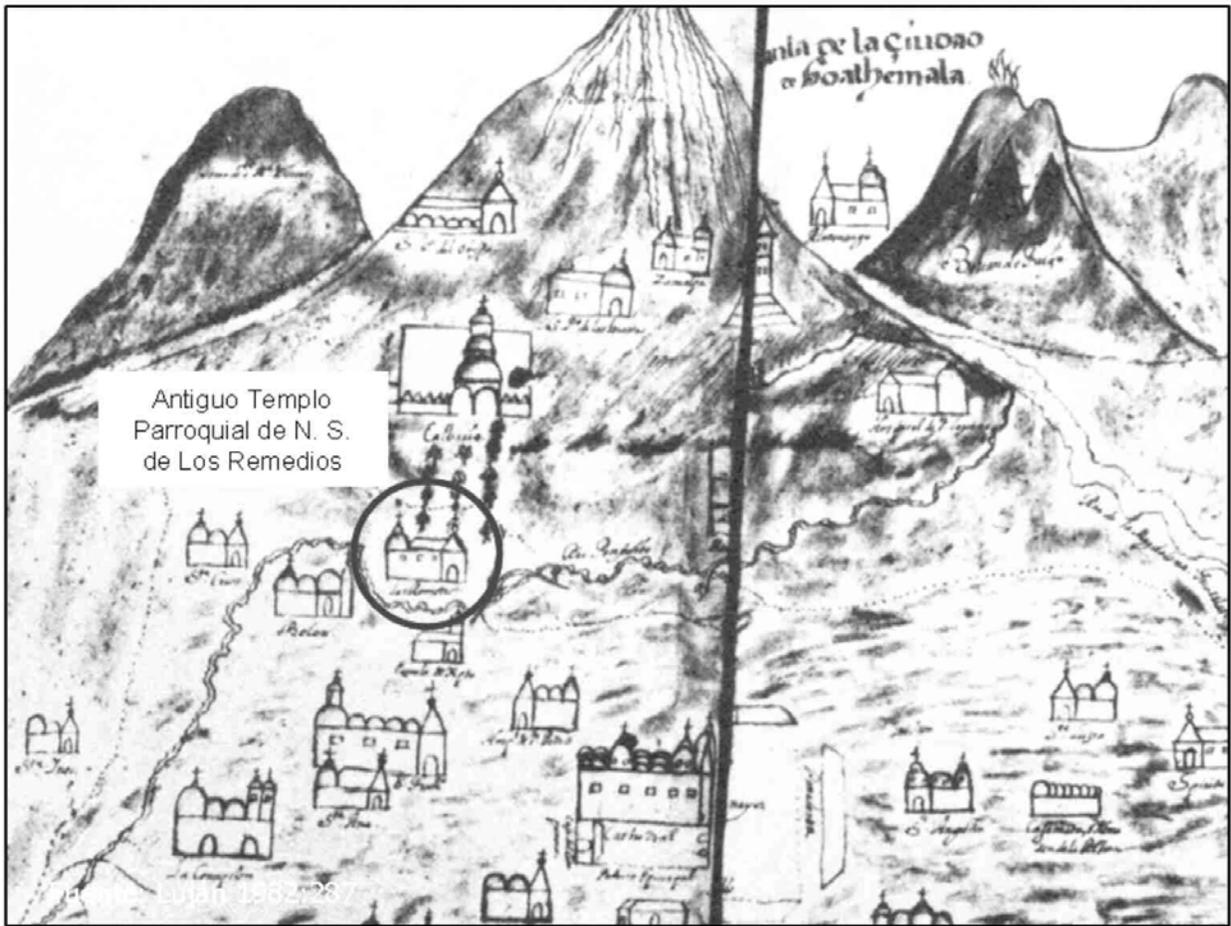
Figura 3 Mención documental

Antiguo Templo
Parroquial de N. S.
de Los Remedios

Si el manuscrito para 1690 de Fuentes y Guzmán (1932) es fidedigno, podría conjeturarse que la bóveda, el techo a dos aguas y las tres ventanas en el muro norte de la nave del templo que muestra la pintura (Figura 3) están relacionados a una construcción formal del templo actual, ya que coincide con las mismas características anteriormente mencionadas. Por lo tanto, la construcción actual del templo y los pocos remanentes de la sacristía podrían corresponder al proceso constructivo iniciado en 1684 o la sexta etapa constructiva aunque con varias reparaciones, por ejemplo, la fachada del templo presenta algunos readecuaciones y elementos que corresponden al siglo XVIII básicamente en la decoración.

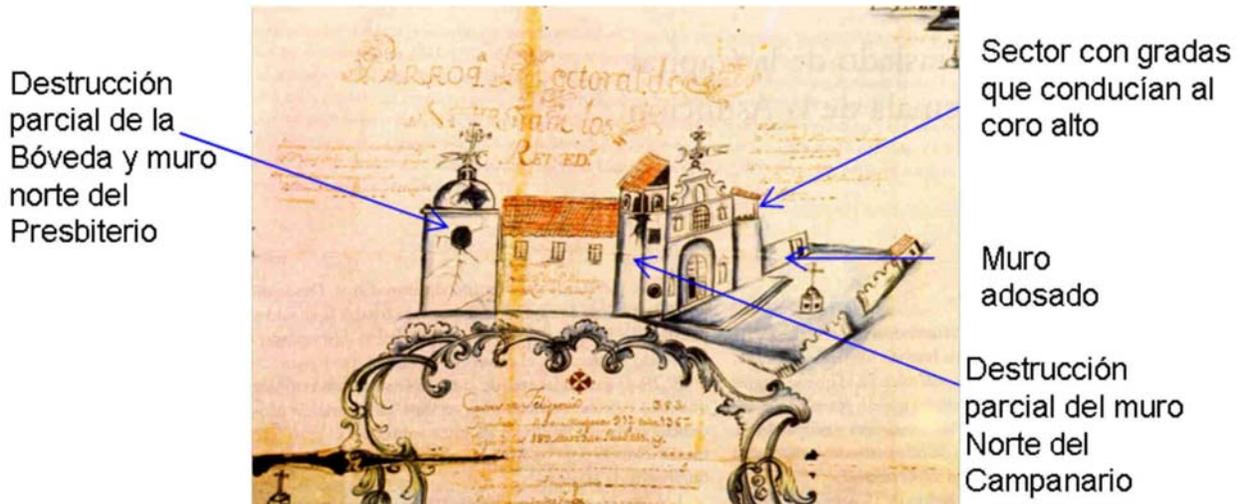
Figura 4 Mención documental

Destrucción
parcial de la
Bóveda y muro
norte del
Presbiterio

Sector con gradas
que conducían al
coro alto

Muro
adosado

Destrucción
parcial del muro
Norte del
Campanario

A pesar que Diego de Porres en su informe no menciona mayor daño a la bóveda de la capilla mayor, se deja ver la necesidad de tenerla que reparar. Es con el terremoto del 29 de julio de 1773 que el templo se ve nuevamente afectado principalmente el campanario junto con la cubierta de artesón, a diferencia del terremoto de 1717 que no les causó daño. Es interesante la información que proporciona una acuarela de finales del siglo XVIII (Figura 4) que evidencia parte del deterioro que sufrió el templo, posiblemente aluda a lo anteriormente descrito.

Es probable observar el tipo de cubiertas en la nave única del templo, la cubierta sobre las gradas que permitían el ingreso al coro alto por el lado sur, y el techo provisional del campanario. También llama la atención que en la acuarela no aparecen las capillas anexas al templo que para después del terremoto de 1773 ya existían. En 1816 el arzobispo Casaus autorizó usar parte del material compositivo del mismo, como material constructivo para el templo de San José, por lo que el templo sufre un gran deterioro. Por último, con el terremoto acaecido en 1976 se separó la fachada del cuerpo del templo, destrucción del muro sur de la nave, grietas en el campanario así como desplome del mismo y destrucción parcial de la puerta que da ingreso al atrio, entre otros daños.

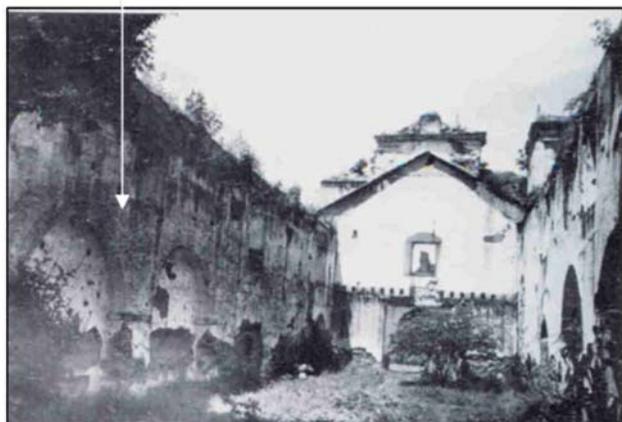
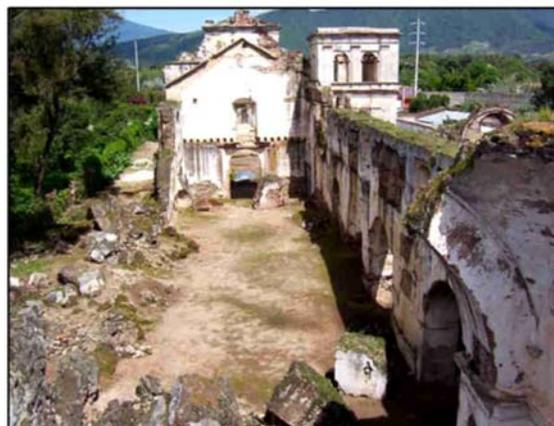
Figura 5

Muro Sur derruido
con el terremoto de
1976

2005

Gran parte del muro norte se conserva, sin embargo, con el terremoto de 1976 el muro sur fue reducido a escombros, la fotografía poco antes del terremoto y publicada por Annis (1968) en su libro *Arquitectura de la Antigua Guatemala 1543-1773* muestra aún la nave del templo con sus dos muros *in situ* (Figura 5). En la parte superior del muro norte se observan sus tres ventanas rectangulares. Actualmente, se ve en el muro norte un arco segado donde seguramente fue colocado un altar lateral, aunque es posible que haya habido por lo menos dos más.
