# HISTORIA Y ARQUEOLOGÍA DEL ANTIGUO CONVENTO DE SANTA TERESA EN ANTIGUA GUATEMALA

Ana Betzabé Cruz

Unidad de Investigaciones Históricas, Arqueológicas y Estudios de Apoyo  
Consejo Nacional para la Protección de Antigua Guatemala

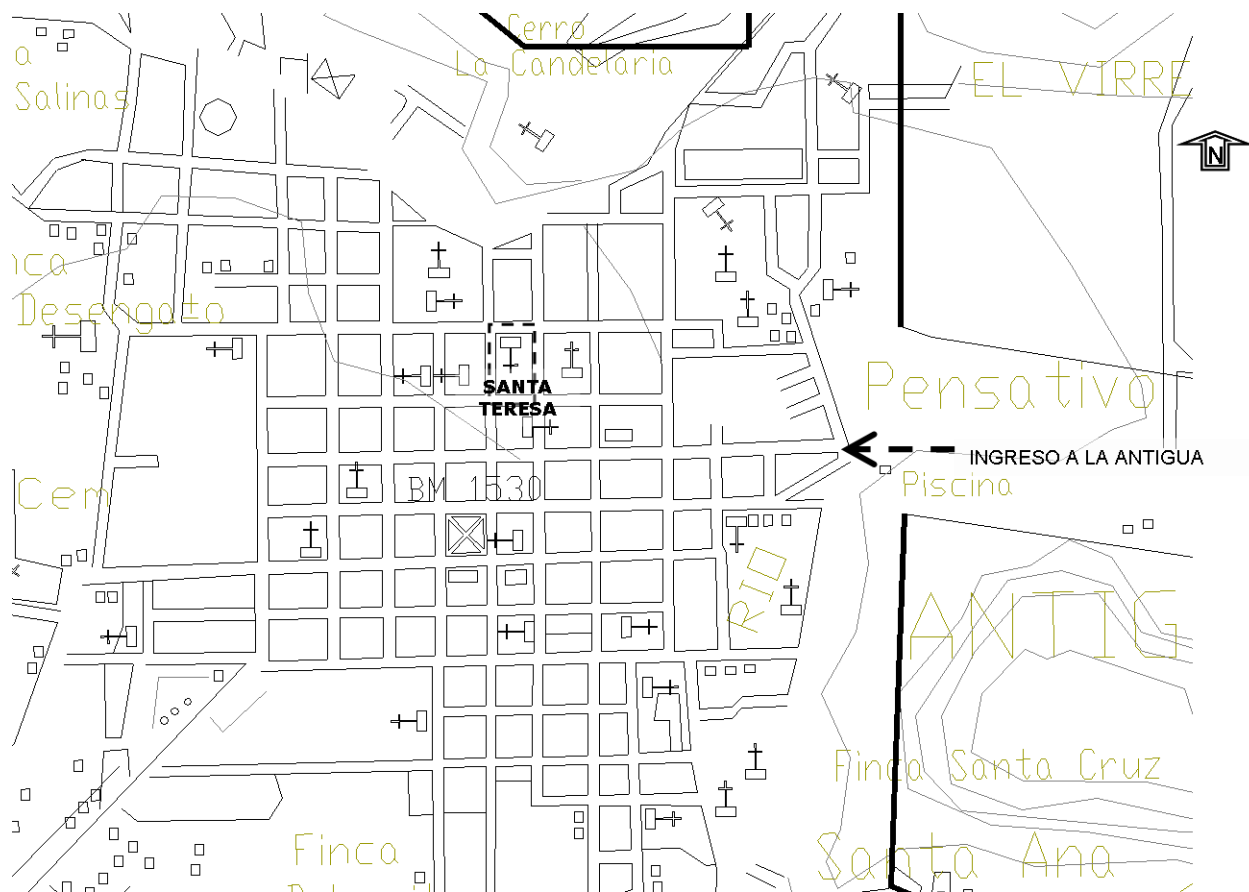
Figura 1 Santa Teresa en Antigua Guatemala

El conjunto monumental conocido como Santa Teresa está ubicado al nororiente de la plaza principal de Antigua Guatemala (Figura 1). Este conjunto arquitectónico está conformado principalmente por el antiguo templo y convento; sin embargo, hacia lado suroeste de estas edificaciones, en el sector donde existió la huerta, se pueden observar remanentes de una construcción de mampostería, que al parecer es más tardía, aunque siempre antigua y asociada a este conjunto arquitectónico.

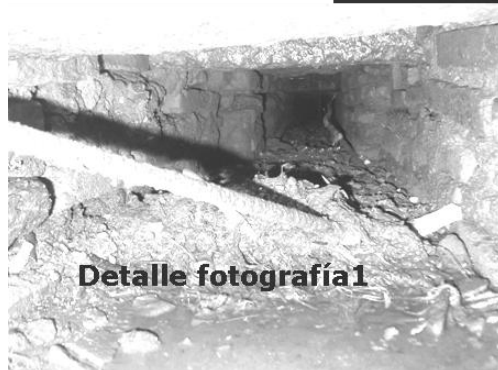
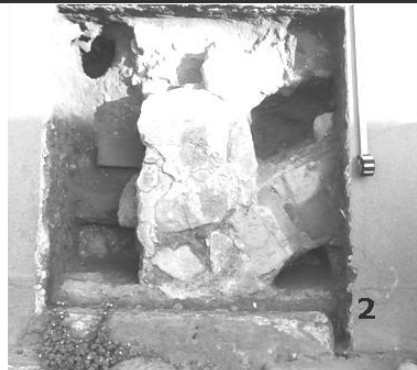
# SISTEMA DE DRENAJES

Figura 3 Sistema de drenajes detectados, principalmente en sector de patios

Parece ser que el haber usado el monumento primeramente como fábrica de vino y luego como lugar para secado de café, haya sido necesario dotar al monumento de un nuevo sistema de drenajes y de depósitos de agua, que coadyuvaría a la realización de dichos trabajos. Las evidencias arqueológicas confirman lo anterior, por lo menos en el patio principal. Fueron detectados hasta el momento cinco segmentos de drenajes que se construyeron con ladrillos unidos con argamasa de cal y arena, aunque el drenaje detectado en eje norte-sur con pendiente hacia el norte, ubicado entre el inicio del corredor norte y el patio, además del levantado de ladrillo presenta una cubierta con piedra laja. Lo interesante de este drenaje es que actualmente sigue en función (Figura 3).

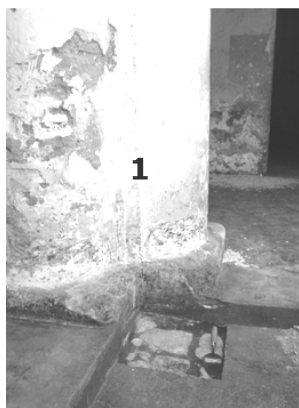
## NIVELES DE PISO

Figura 4 Tipo de pisos detectados en algunos ambientes y patios del monumento

Por otro lado, los niveles de piso detectados, en su mayoría están asociados a la edificación actual. Los ambientes de las celdas, generalmente presentan el piso original entre 5 y 10 cm, y suelen ser de barro cocido (loseta, y en algunos casos ladrillo; Figura 4). En los sectores de patio, aparecieron empedrados asociados a este mismo período constructivo; sin embargo, en el patio ubicado al oriente del patio principal de claustro, evidenciaron un nivel de piso más antiguo a base de ladrillo, el cual aparece asociado a una construcción con muros de mampostería con revestimiento de estuco. Sin duda esta evidencia es parte de los primeros procesos constructivos del monumento.

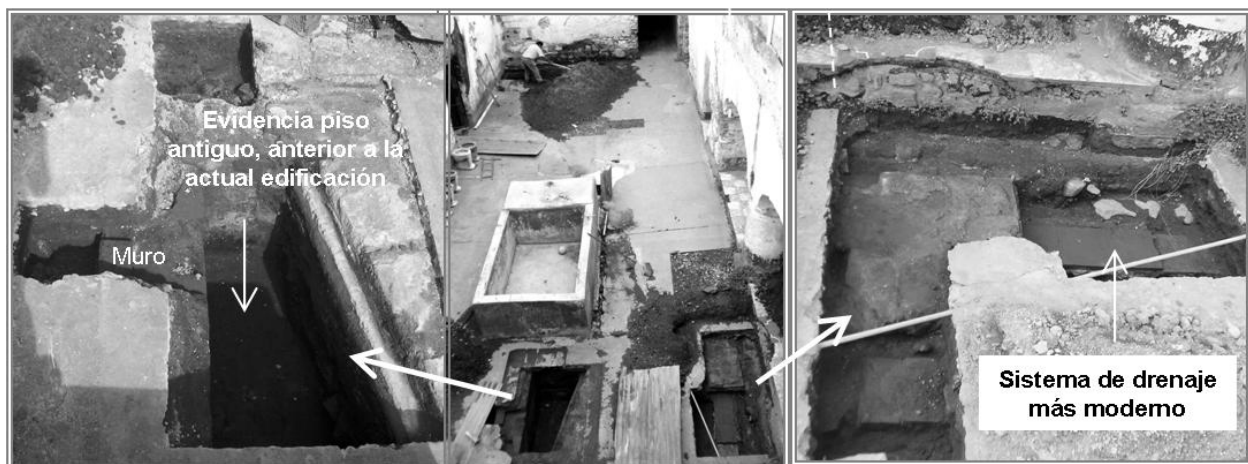
Figura 6 Evidencias de muros y niveles de piso más antiguos a esta construcción
