1992 El Duende: Excavaciones en un sector ceremonial y habitacional del sitio de Dos Pilas, Petén. *En IV Simposio de Investigaciones Arqueológicas en Guatemala, 1990* (editado por J.P. Laporte, H. Escobedo y S. Brady), pp.119-124. Museo Nacional de Arqueología y Etnología, Guatemala.

EL DUENDE: EXCAVACIONES EN UN SECTOR CEREMONIAL Y HABITACIONAL DEL SITIO DE DOS PILAS, PETÉN

*Héctor Escobedo
María Teresa Robles
Lori E. Wright*

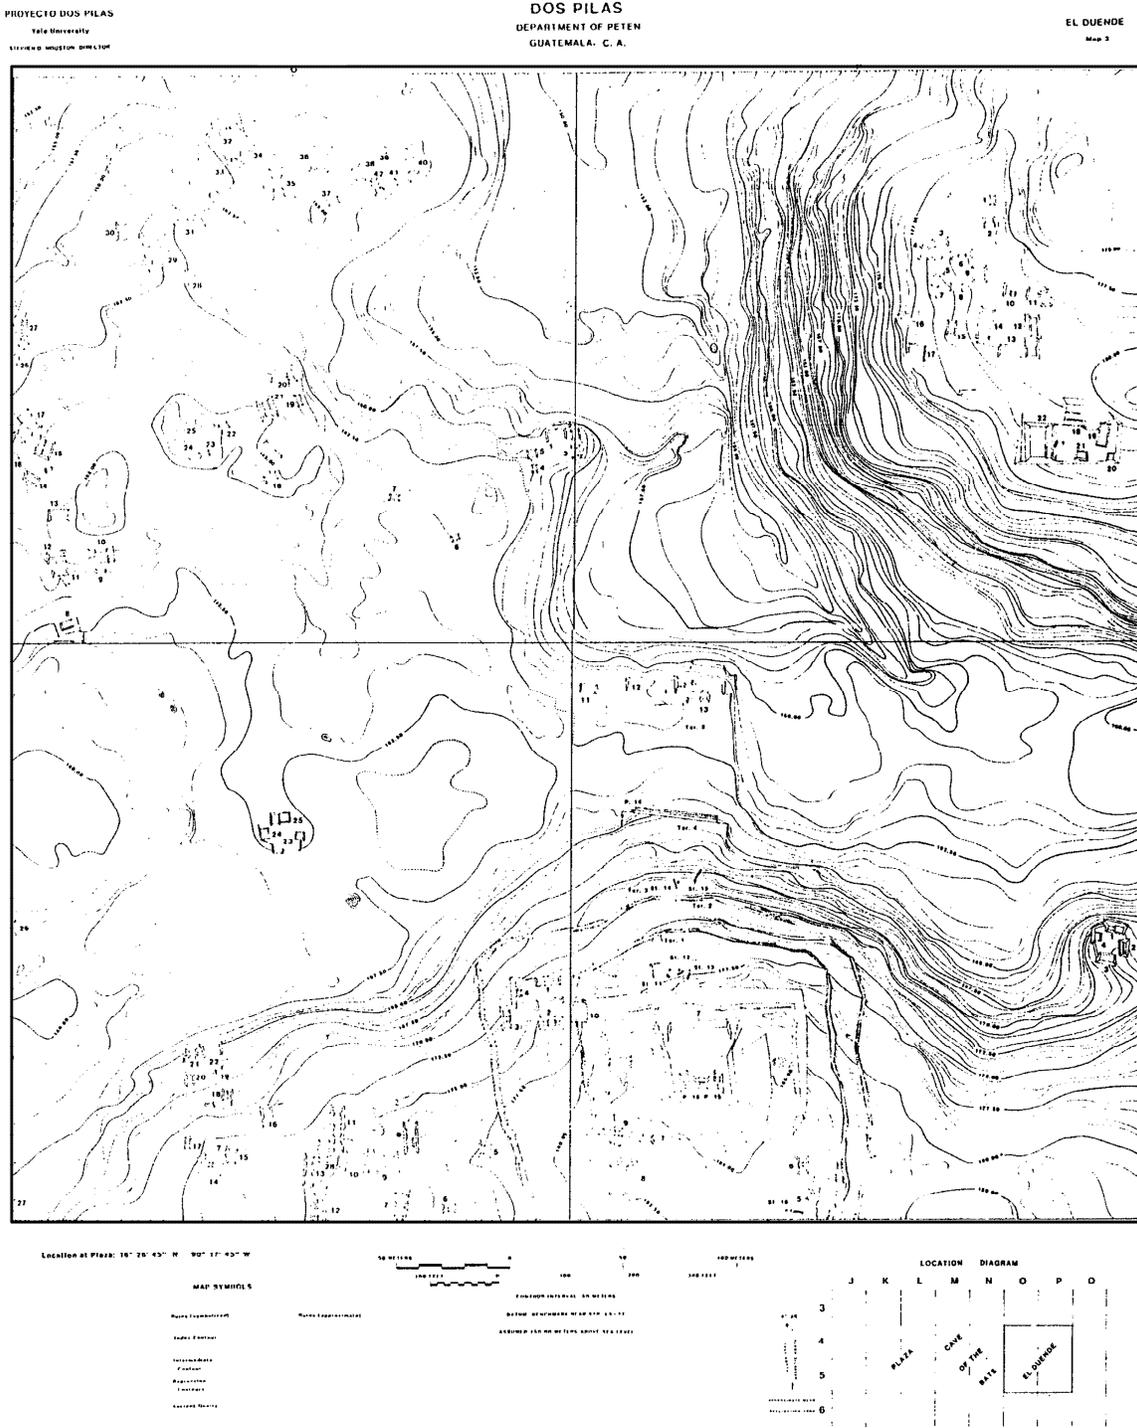
Figura 1

El complejo arquitectónico El Duende se localiza aproximadamente 1 km al este de la Plaza Mayor de Dos Pilas (Figura 1). Situado sobre la parte más alta del relieve del sitio, El Duende comprende diversos conjuntos de estructuras ceremoniales y habitacionales, murallas defensivas concéntricas, monumentos esculpidos, altares y paneles lisos. Tales elementos señalan la importancia de este sector de Dos Pilas durante el período Clásico Tardío, en especial, en la época de reinado del Gobernante 2.

Situada atrás de la Estructura P5-7, al este de la plazuela del Grupo P5-2 (Figura 1), esta estructura baja fue parcialmente explorada para verificar si como lo sugerían rasgos superficiales, tenía forma de C. Desafortunadamente, el grado de destrucción que presentó impidió la identificación adecuada de su planta. Su alto deterioro sugiere que pudo haber sido utilizada como cantera por los constructores de las murallas defensivas durante el sitio de Dos Pilas.

Este grupo se localiza al suroeste de la Estructura P5-7 (Figura 1). Está integrado por las estructuras P5-8, P5-9, P5-10 y P5-29, que comprenden montículos habitacionales cuya altura oscila entre los 0.50 m y los 3.00 m. Las excavaciones incluyeron algunos pozos de sondeo en el patio y alrededores del grupo, con el objetivo de localizar basureros domésticos. Además, se excavó de manera parcial la Estructura O5-9.

La pirámide de El Duende se encuentra circundada por tres murallas defensivas concéntricas (Figura 1). Dos sectores de ingreso se excavaron en la muralla intermedia y en la interior. La planta de las entradas revelada por las excavaciones, apoya la hipótesis que las murallas defensivas estuvieron empalizadas durante su funcionamiento. En marcado contraste con las murallas defensivas de la Plaza Mayor de Dos Pilas, las murallas de El Duende no fueron muy elaboradas y en su mayor parte se les construyó por piedras sin cantar.

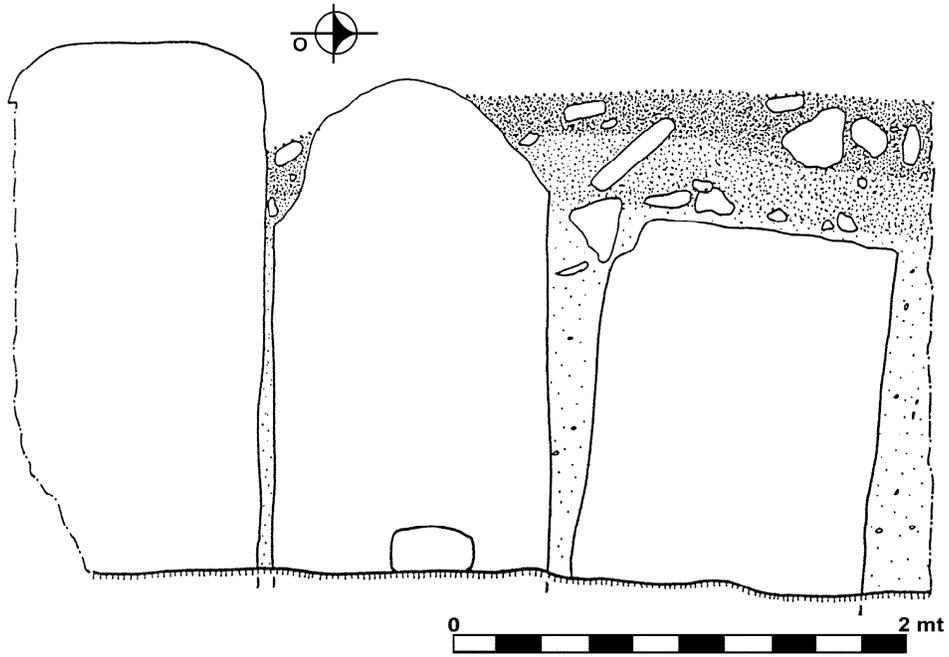
Figura 2

En su parte central, adosados al muro posterior, se determinó la presencia de tres paneles lisos de piedra caliza, que sobrepasan los dos metros de altura (Figura 2). La parte interior de la cámara, también presentó escombros de la bóveda derrumbada, muros de mampostería, pisos de estuco pintados de rojo y decoraciones iconográficas hechas de estuco modelado que deben haber cubierto las paredes del templo.

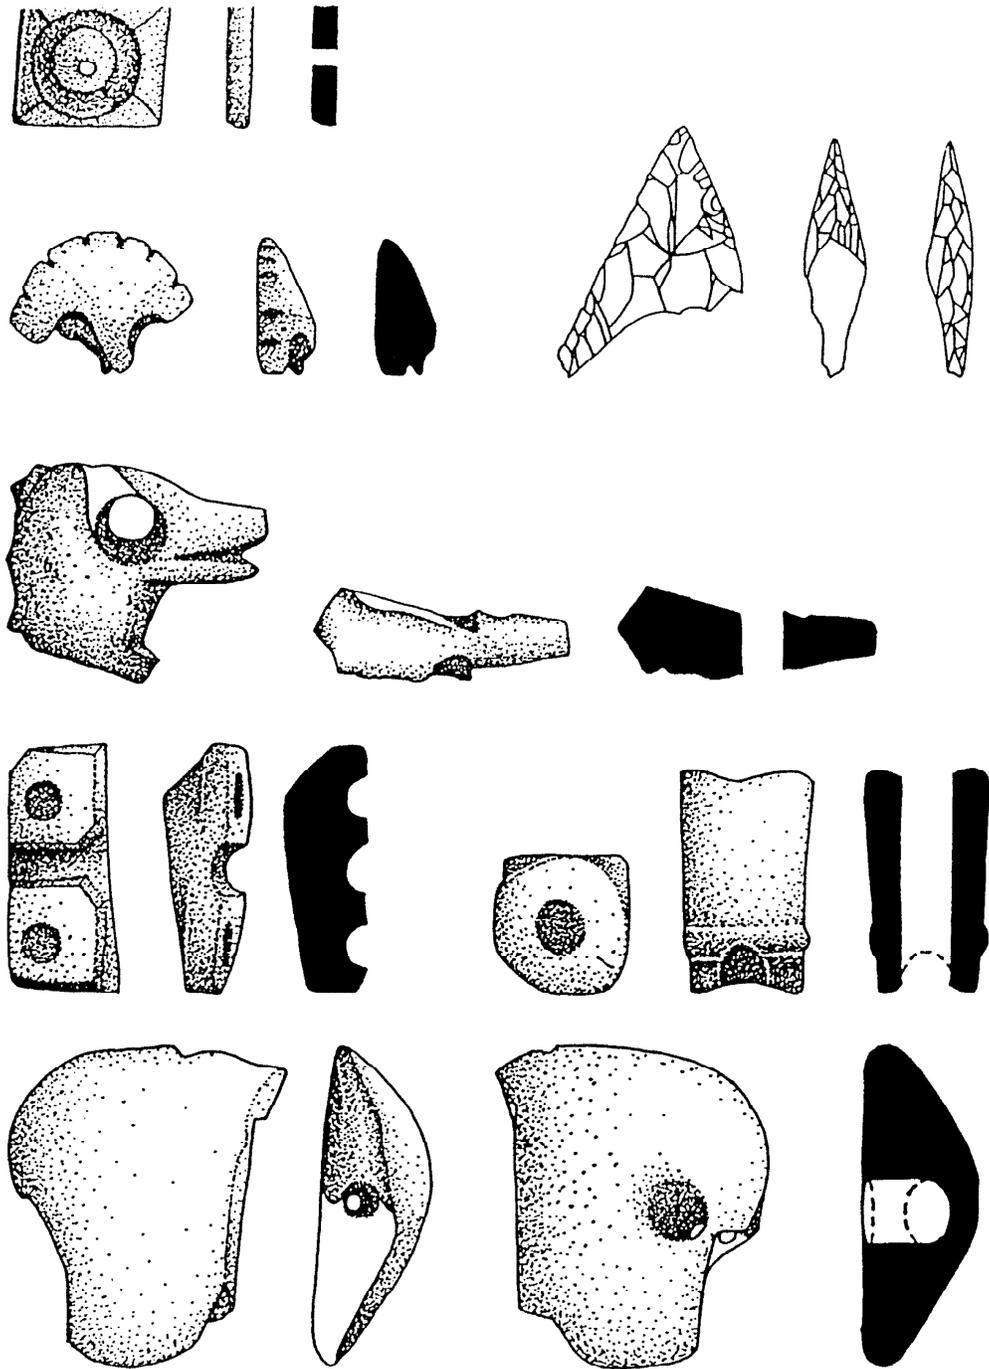
Figura 4

La excavación de la Estructura P5-7 reveló además, algunos hallazgos de interés. Se descubrieron cuatro entierros cremados (Nos. 6-8, 15) y el Depósito Especial 4, un escondite ritual que contenía artefactos excéntricos (Palka y Escobedo, en este volumen). Los entierros fueron localizados sobre los escombros del templo, muy cerca de la superficie (Figura 3). Se considera que se encontraban representados no menos de ocho individuos de diferentes sexos y edades. Gran cantidad de ceniza y carbón en asociación con los restos óseos indicaba que la cremación de los mismos se practicó *in situ*. Todos los entierros tenían un ajuar funerario similar (Figura 4)

Contenían cerámica del Clásico Tardío, cuentas de hueso y jade, conchas de las especies *marginella* y *oliva*, dientes perforados de felino grande, fragmentos de hematita pulida, orejas de concha, puntas de proyectil de pedernal y navajas prismáticas de obsidiana. Además, en uno de los entierros se localizaron algunos fragmentos de caparazón de tortuga.

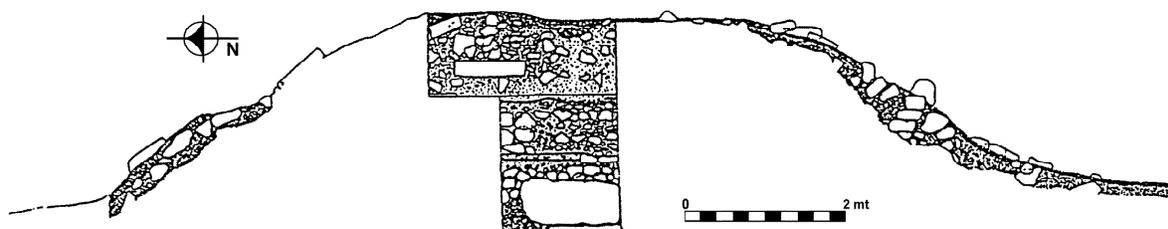
Figura 5

Localizada al sur del patio del Grupo O5-3, sobre un basamento que también sostiene a la Estructura P5-10, la mayor de este grupo. Fue excavada con el propósito de conocer sus características arquitectónicas. Su mala preservación impidió determinar la presencia de cuerpos y escalinatas. Sin embargo, se pudo establecer la existencia de una cámara quizá abovedada, con muros de buena mampostería y piso de estuco. También pudo conocerse la presencia de una subestructura con dos pisos estucados consecutivos (Figura 5).
