1998 Programa de rescate: Diez años de trabajos en el noreste de Petén, avances en La Blanca, Poza Maya y San Clemente. En *XI Simposio de Investigaciones Arqueológicas en Guatemala, 1997* (editado por J.P. Laporte y H. Escobedo), pp.104-117. Museo Nacional de Arqueología y Etnología, Guatemala (versión digital).

# **PROGRAMA DE RESCATE: DIEZ AÑOS DE TRABAJOS EN EL NORESTE DE PETEN, AVANCES EN LA BLANCA, POZA MAYA Y SAN CLEMENTE**

*Oscar Quintana Samayoa*

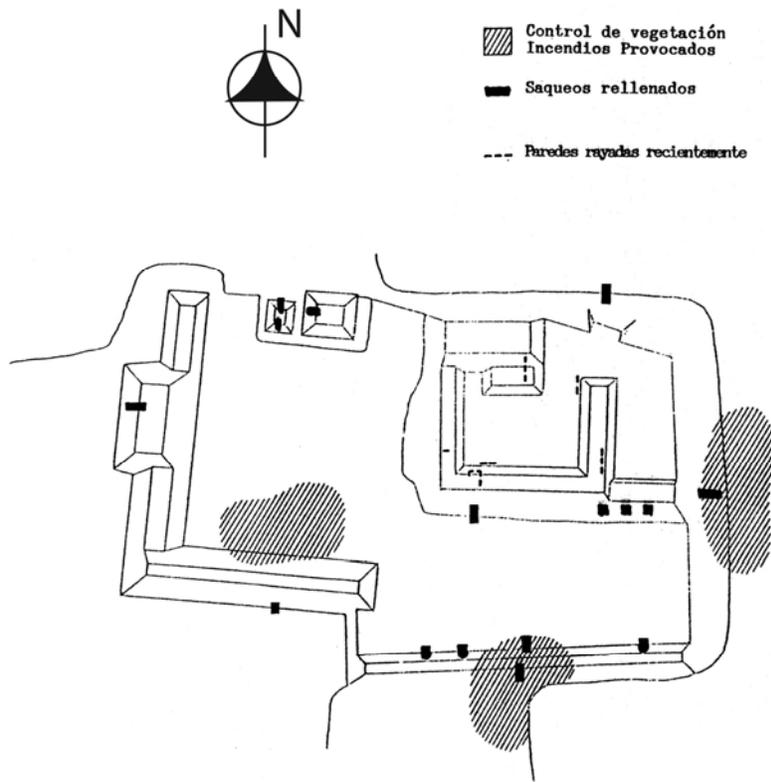
Figura 4 Plano de La Blanca

La Blanca, situación actual. junio 1997

En La Blanca solamente se encuentran edificios alargados tipo palacio con arquitectura visible con muros, cornisas y bóvedas de cuatro lados, aún con estucos y varios grafitos. En La Blanca resalta una acrópolis en forma de cuadrángulo rodeada al sur y al oeste por una plaza (Figura 4). La plaza a su vez está limitada al sur y al oeste por alargadas edificaciones. Los edificios de la acrópolis están organizados alrededor de un patio central. El sitio fue descubierto por Raymond Merwin a principios de siglo, dándole el nombre de Chac-Ha.

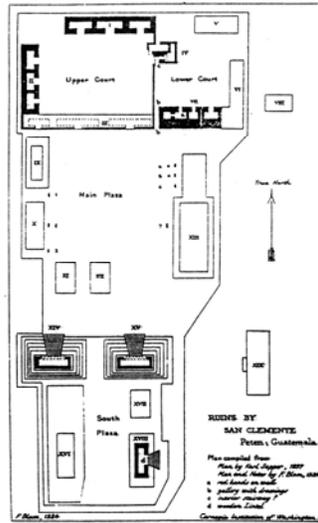
b) Plano según Blom 1928

PLAN OF RUINS CALLED "EL CALLE" NEAR SAN CLEMENTE, PETEN, GUATEMALA  
AFTER EARL SAPPER, 1897 AND F. BLOM, 1928  
AS ALTERED BY UNIVERSITY OF PENNSYLVANIA MUSEUM, 1930  
NOT ACCURATELY SCALED, DISTANCES AND HEIGHTS IN ROUND FIGURES

El plano de Frans Blom también divide el área principal en cuatro patios. En el extremo norte, el patio alto y el patio bajo, la plaza principal y la plaza sur. La nomenclatura de los edificios inicia, al igual que el plano de Sapper, en el patio alto con un total de 19 edificios. En el interior del Edificio VII resaltan manos pintadas de rojo en la pared (Edificio IIIa de Sapper), el corredor de comunicación entre la plaza baja y la plaza principal, una escalera interior (en el Edificio IV) y un dintel de madera (Edificio XVIII).
