2001 Rasgos arquitectónicos y prácticas rituales en el Grupo Maler de Yaxha, Petén. *En XIV Simposio de Investigaciones Arqueológicas en Guatemala, 2000* (editado por J.P. Laporte, A.C. Suasnávar y B. Arroyo), pp.131-150. Museo Nacional de Arqueología y Etnología, Guatemala (versión digital).

# RASGOS ARQUITECTÓNICOS Y PRÁCTICAS RITUALES EN EL GRUPO MALER DE YAXHA, PETÉN

*Paulino I. Morales*

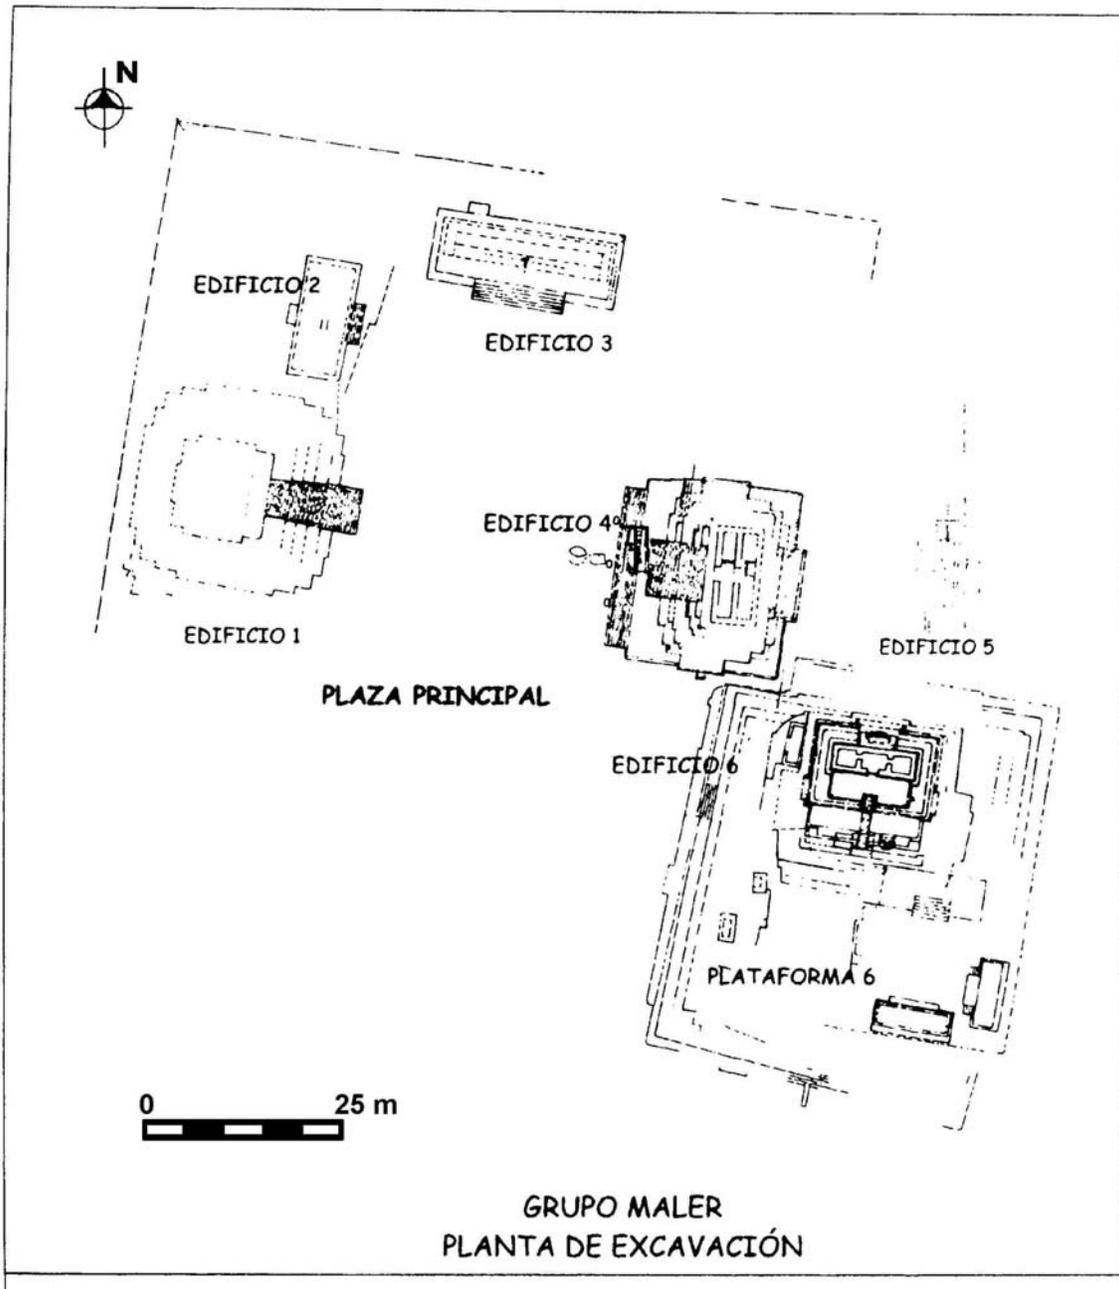
Figura 2 Grupo Maler: planta de excavación

El Grupo Maler se localiza en el sector norte del epicentro de Yaxha y a 234 m sobre el nivel del mar. La Plaza Principal está definida por los Edificios 1, 2, 3 y 4, la segunda plaza de importancia reúne a los Edificios 6, 7, 8, 9 y 10. Un tercer patio está formado por el Edificio 5 y tres pequeños montículos. Todos estos edificios descansan sobre una plataforma artificial que se comunica con el epicentro del sitio por medio de la Calzada Blom (Figura 2). Ambas construcciones se encuentran en rodeadas por terrenos de bajo (Hellmuth 1993: 41).

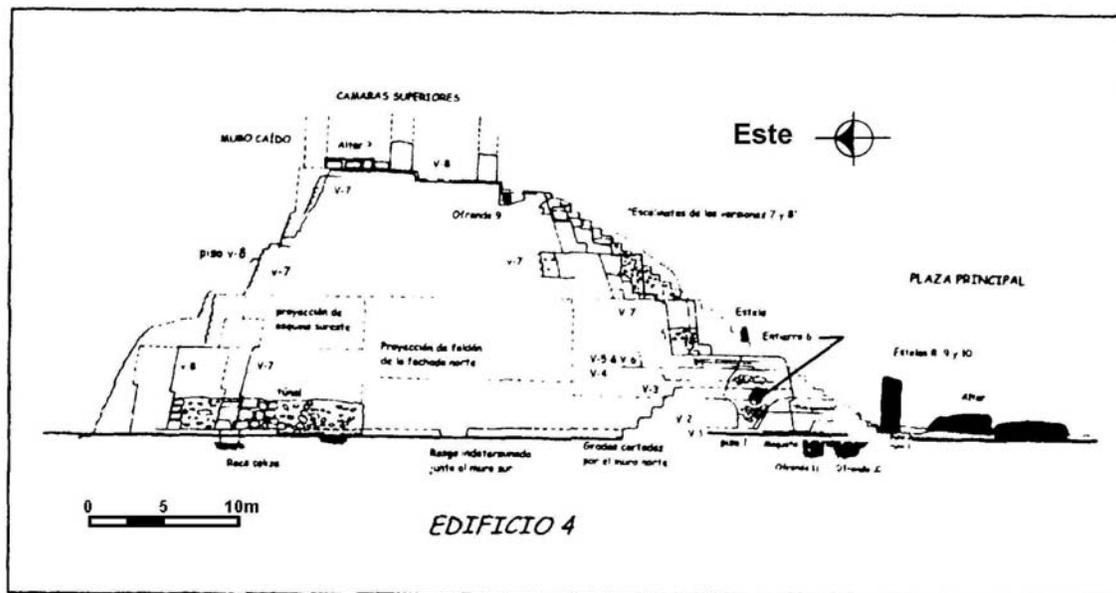
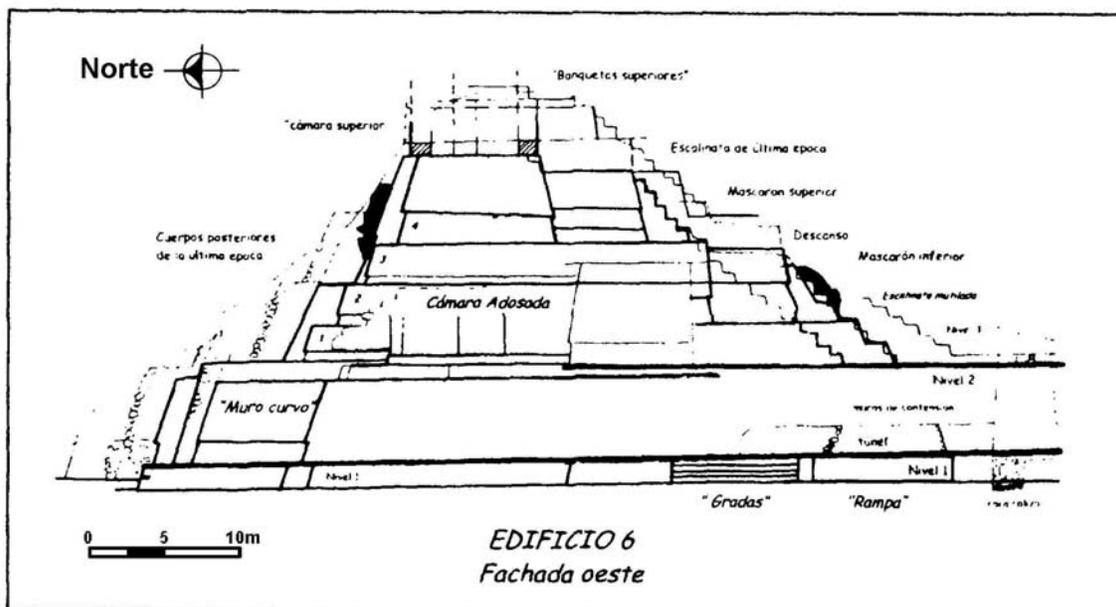
Figura 3 Estructura 4 y Plataforma 6

Al primer estadio constructivo se adscribe el tendido del primer piso de estuco de la plaza principal, el apareamiento de la primera versión del Edificio 4, y la primera versión de la Plataforma 6. La primera versión del Edificio 4 está constituida por una amplia banqueta y una plataforma de 0.50 m. Esta plataforma cubría una maqueta modelada en estuco y tres ofrendas introducidas en agujeros circulares y colocados sobre el manto calizo (Figura 3). La maqueta forma parte del piso de la plaza, está pintada de

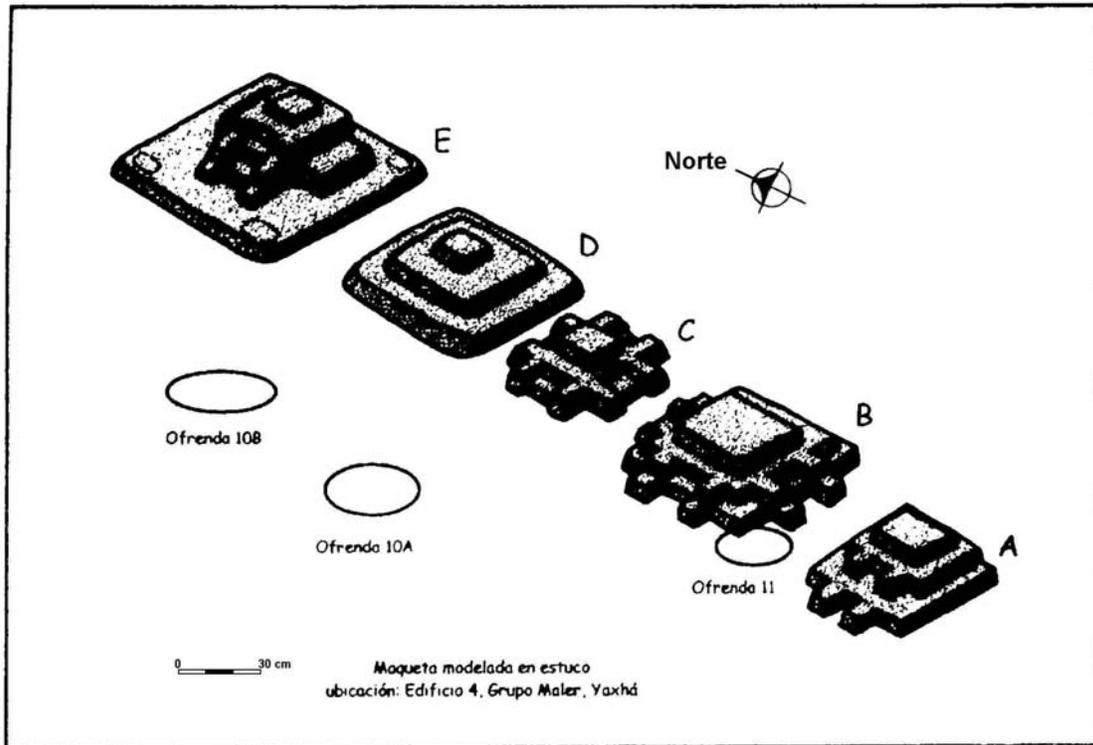
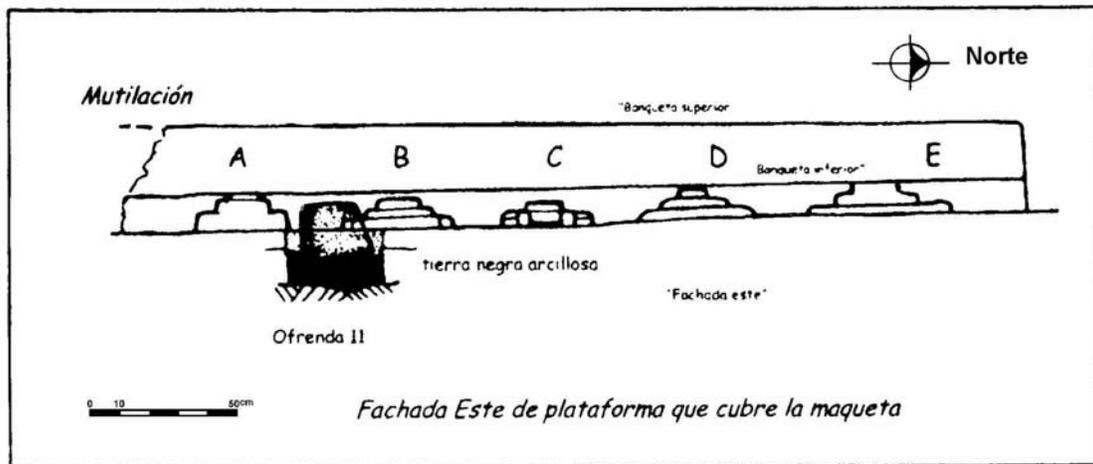
Figura 4 Vista isométrica de la maqueta localizada bajo el Edificio 4

color rojo y reúne cinco pirámides de 0.20 m de altura alineadas de norte a sur, todas con tres cuerpos escalonados, y orientadas hacia el oeste. Los Edificios A, B, C, y E muestran de manera estilizada elementos en forma de escalinatas delimitadas por alfardas.

Las Ofrendas 10A y 10B fueron colocadas frente a los Edificios C y D, las dos estaban rodeadas con cuencos y ollas de menor tamaño. Dentro de la vasija de la Ofrenda 10B se recuperaron navajas de obsidiana y restos de carbón (Figura 4).

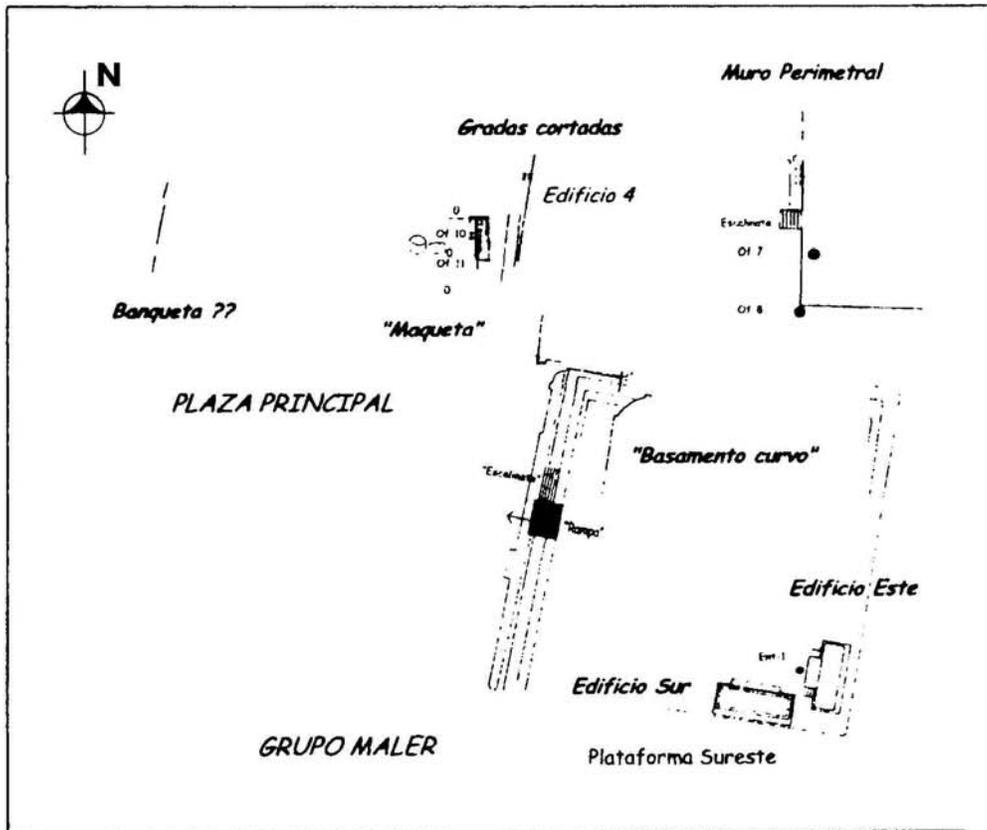
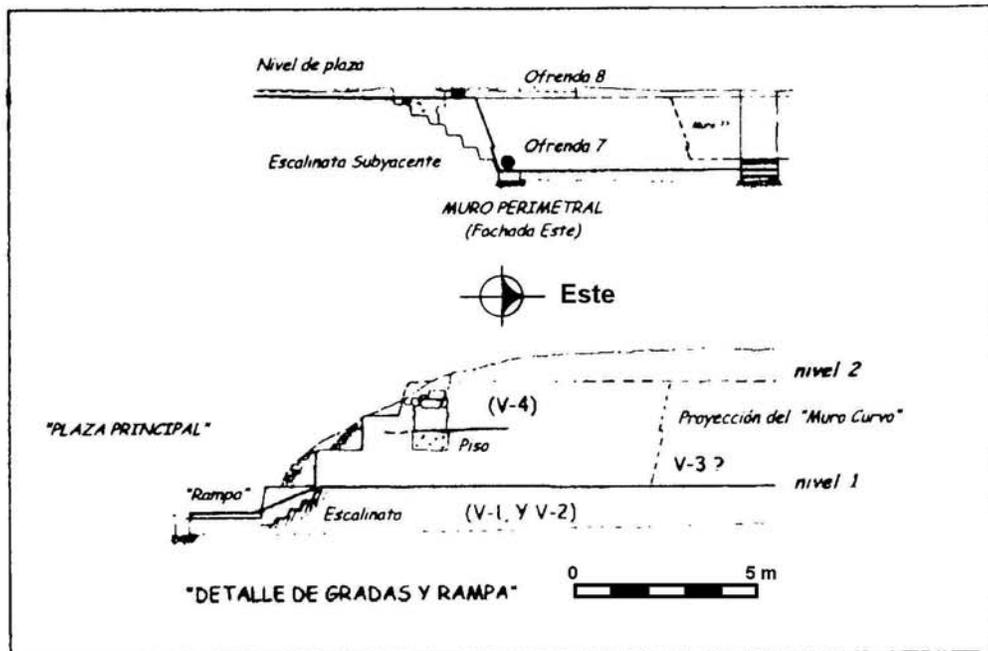
Figura 5 Rasgos arquitectónicos del periodo Preclásico

La tercera versión del Edificio 4 está representada por el piso superior de una plataforma de 2 m de altura, y parte de una escalinata que asciende hacia el oeste (Figura 5). La remodelación de la Plataforma 6 comprende la construcción de tres pequeños cuerpos sobre la escalinata de la fachada oeste, y la habilitación de una rampa que asciende directamente al nivel de los edificios palaciegos. La presencia de un tercer piso de estuco en el centro del patio definido por el edificio 5 sugiere la construcción de una nueva fachada en el lado este de la plataforma. Junto al primer muro se encontró la Ofrenda 7, consistente de un vaso cortado colocado sobre su base, y un fragmento de plato colocados como tapadera, las dos vasijas pertenecen al grupo Sierra Rojo.

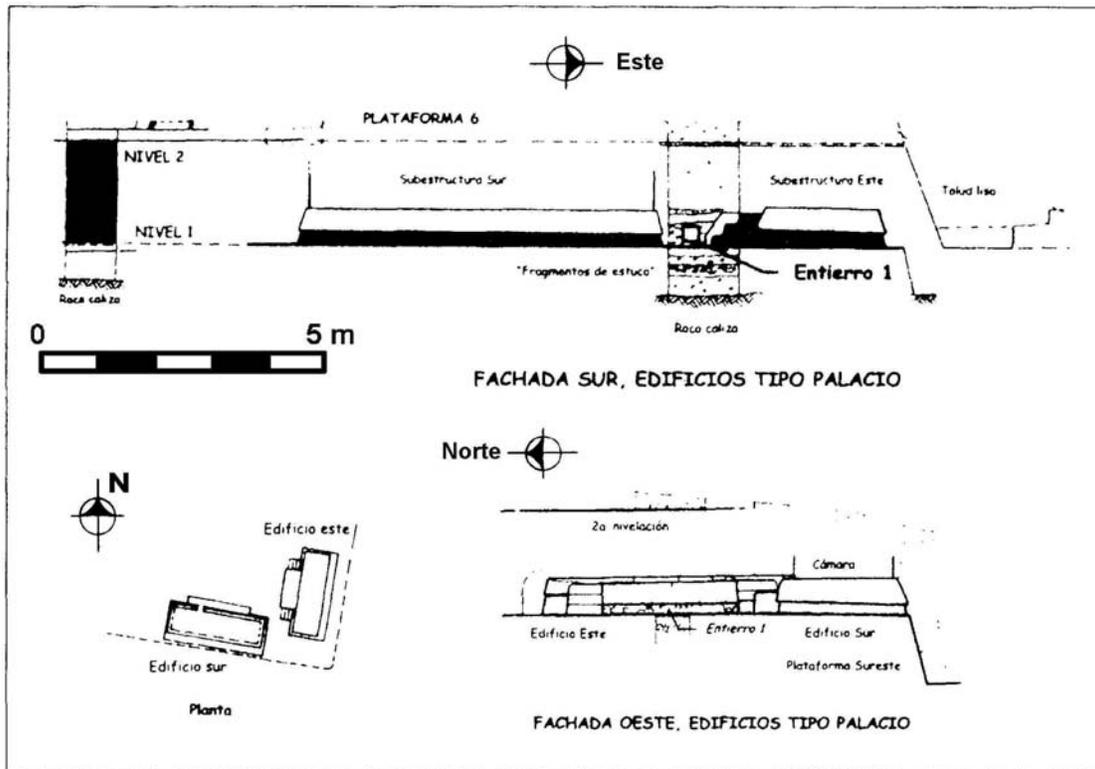
Figura 6 Edificios de tipo Palacio, de la Plataforma 6

La primera versión de la Plataforma 6 mide 0.90 m, ésta sostiene tres estructuras decoradas con molduras en faldón semejantes a los edificios de tipo Palacio encontrados en Tikal y Uaxactun (Laporte y Valdés 1993). El límite oeste está definido por el paso del arranque de antiguos muros y una escalinata, los taludes que definen su fachada este son lisos. El edificio sur posee una amplia banqueta en su fachada frontal, y los muros de una cámara orientada al norte, su puerta de acceso está desplazada hacia el oeste.

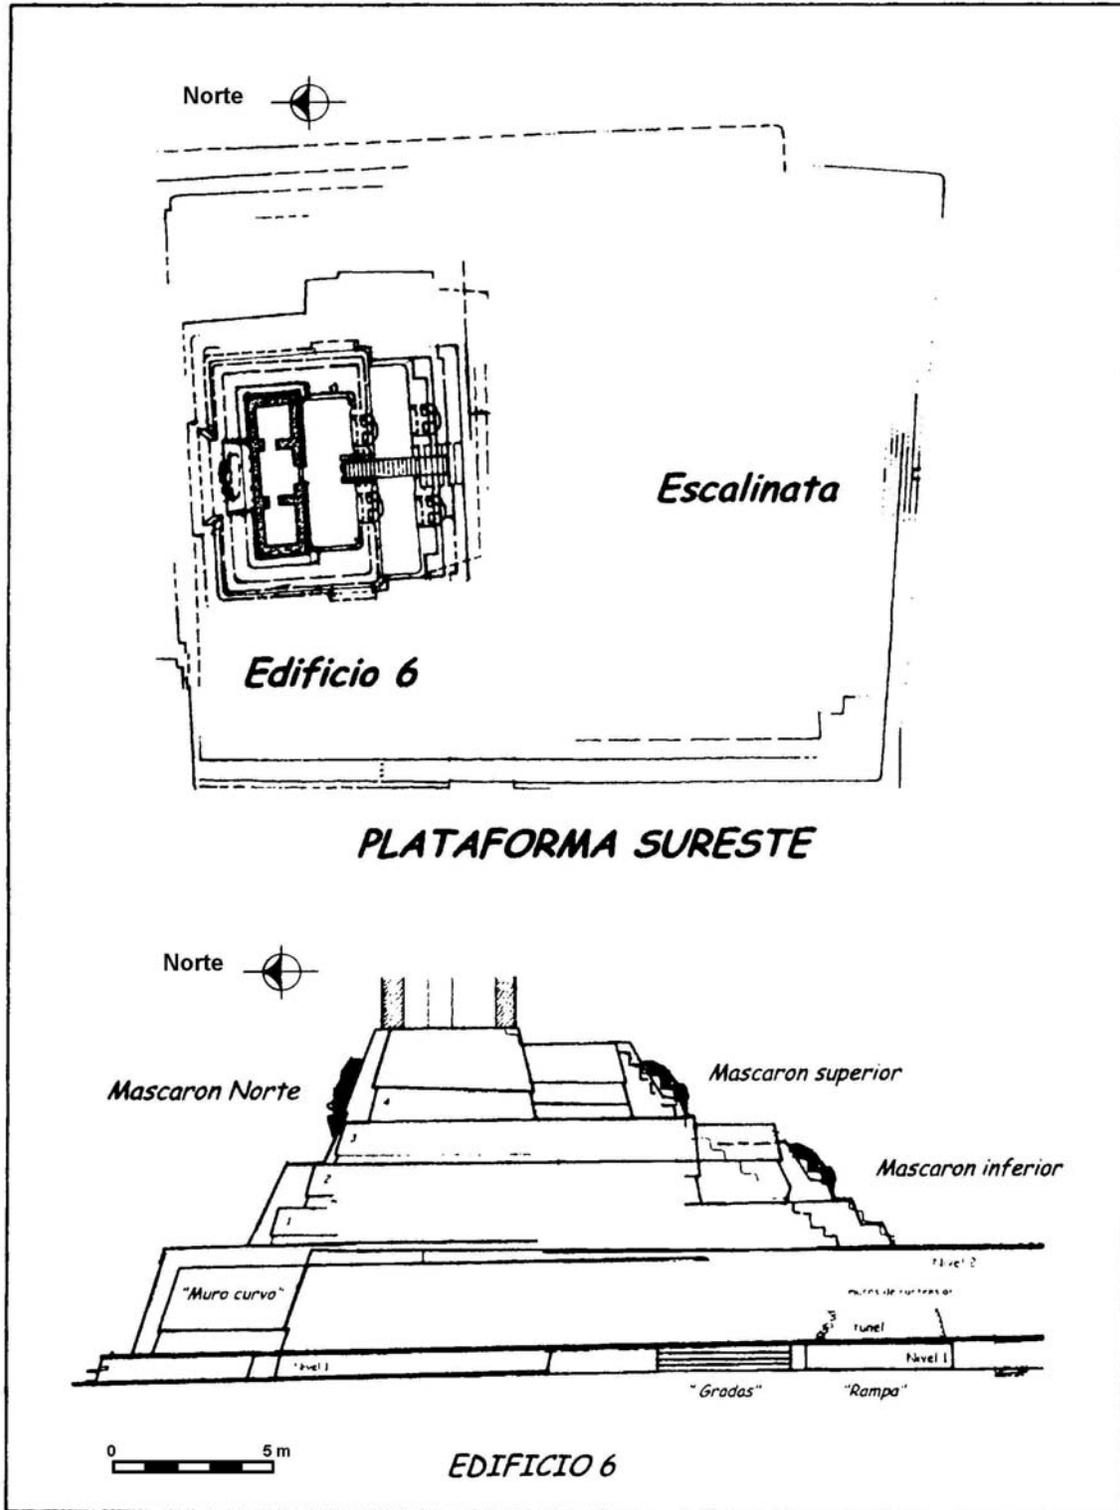
Figura 7 Edificio 6 y ubicación de mascarones

La nueva versión de la Plataforma 6 se eleva por 3 m sobre la plaza principal. Con el tendido del nuevo piso surge la primera versión del Edificio 6 y se cubren totalmente a los edificios palaciegos de la etapa anterior. El Edificio 6 mide 8 m de altura, sus fachadas laterales poseen cuatro cuerpos escalonados decorados con molduras en faldón, en el centro de la fachada sur se localiza una escalinata remetida flanqueada por dos pares de mascarones. En el centro de la fachada norte del basamento se localiza un quinto mascarón (Figura 7). La sección norte de la plataforma superior posee tres cámaras, el vano de acceso a la cámara central posee dos gradas, estos posiblemente estuvieron techados con materiales perecederos.

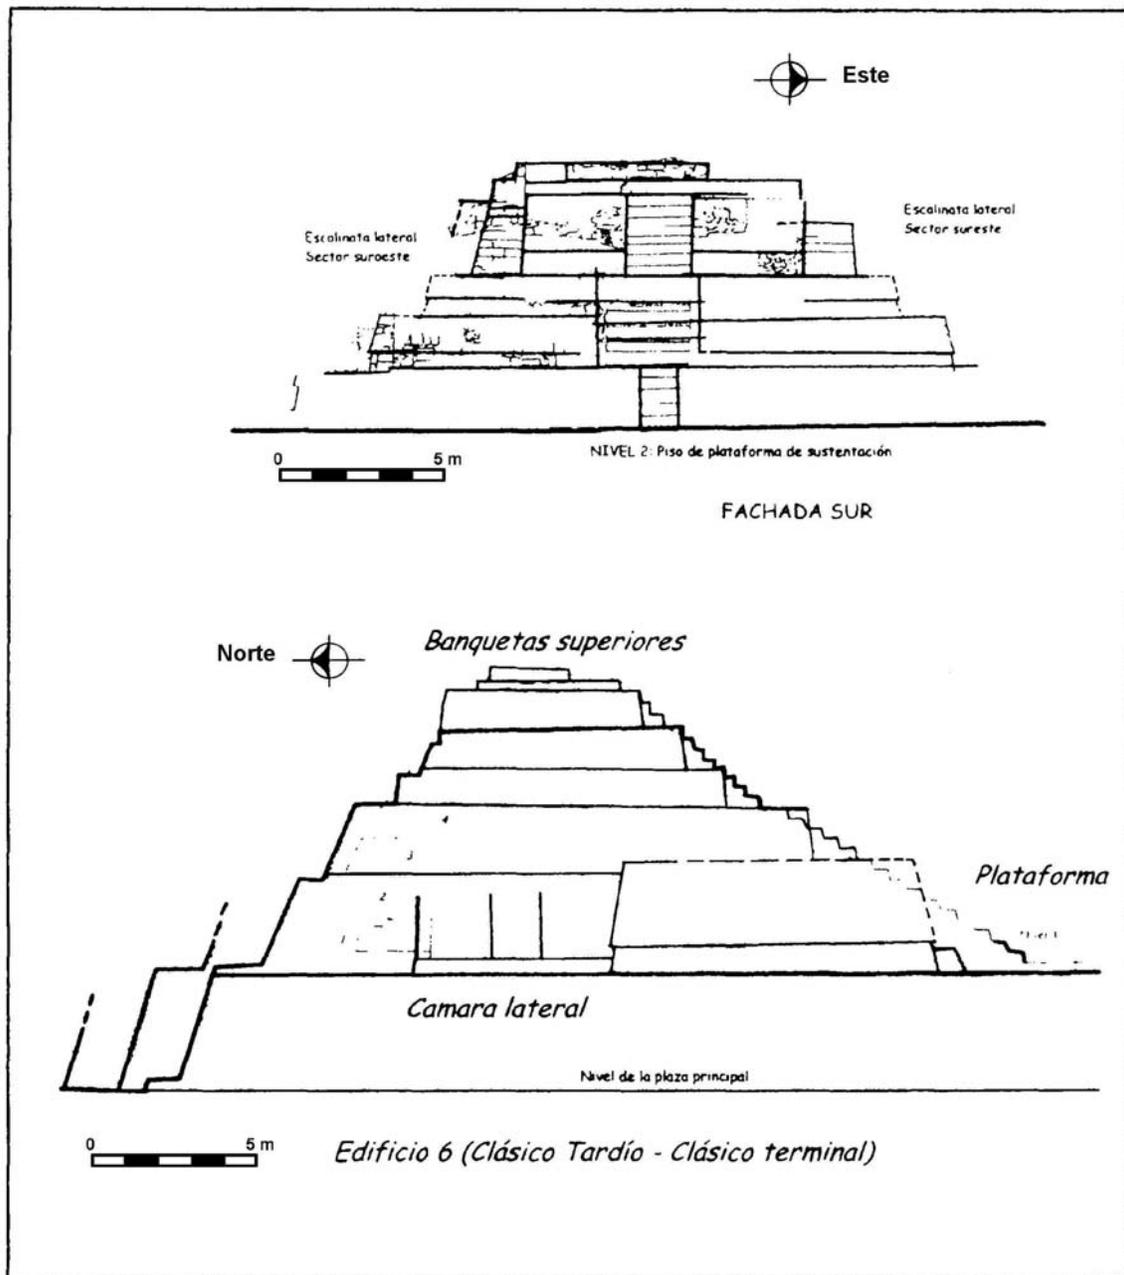
Figura 9 Fachada sur y oeste del Edificio 6

Las modificaciones al Edificio 6 comprenden la ampliación de los tres cuerpos inferiores, se reduce el ancho de escalinata, y se adosan banquetas a la base de los muros laterales. En la esquina suroeste del segundo aún se observaron vestigios de pintura negra, el muro está decorado con una arista medial definida por dos planos inclinados.

Las modificaciones al Edificio 6 comprenden el tendido de dos pisos de estuco que elevan el descanso frontal hasta el nivel del tercer cuerpo, y se adosan escalinatas auxiliares a las esquinas del cuarto cuerpo. Después de estas remodelaciones decaen las actividades de construcción en este conjunto pero resurgen nuevamente en el Clásico Tardío. Esta problemática al parecer también está registrada en las inscripciones de Yaxha, y puede corresponder a la etapa los sitios vecinos luchan por ejercer el control político de la región (Hermes 2000a; Grube 1999).

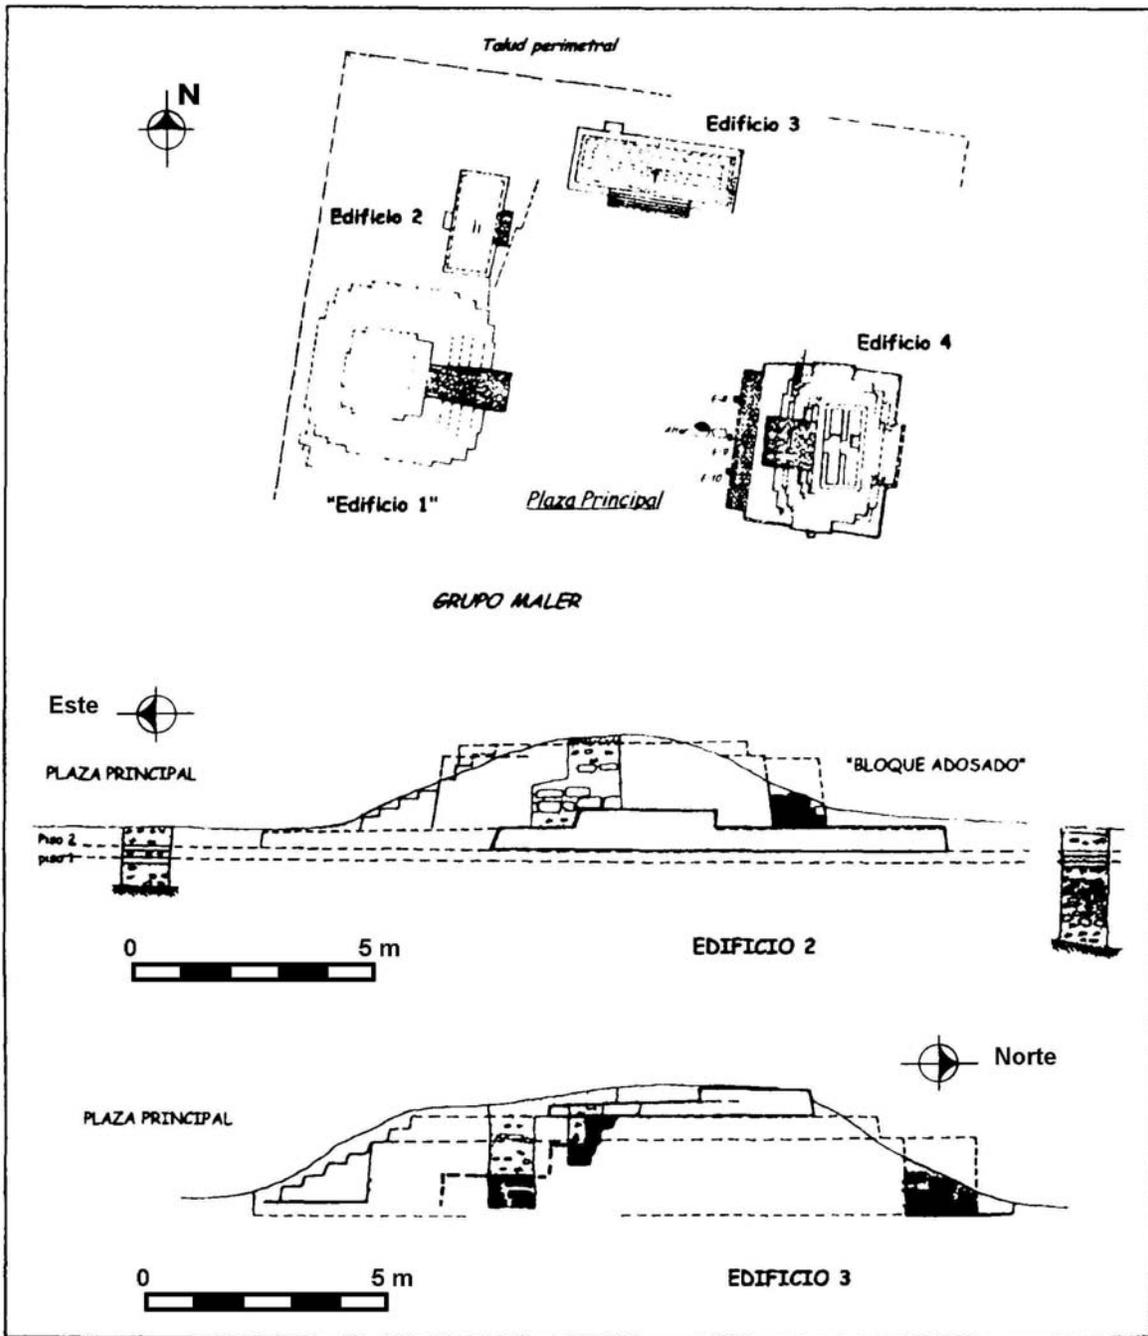
Figura 11 Edificios 2 y 3, Clásico Tardío

Las primeras versiones de los Edificios 2, 3, 5 y 7 están conformadas por dos pequeños cuerpos escalonados y una escalinata saliente. Los Edificios 2 y 3 restringen el paso hacia el noroeste de la plaza principal, mientras que el Edificio 5 integra una plaza cerrada. El Edificio 7 ocupa el lado norte de la Plataforma 6 y también está orientado al sur. Como puede notarse, la integración de estos edificios denotan un cambio notable en el uso y distribución de las áreas de plaza.

Se considera que después de un corto periodo de tiempo se renuevan las fachadas de los Edificios 2, 3, 5. Los Edificios 2 y 3 exhiben solamente un cuerpo y amplias escalinatas saledizas. La nueva versión del Edificio 5 sostiene dos plataformas cuadradas sobre su plataforma superior y una angosta escalinata central. Alrededor de los Edificios 5 y 7, y de las nuevas plataformas, se localizaron varios enterramientos humanos y varias ofrendas, estos elementos se encuentran a poca profundidad y dentro de rellenos de piedrín y tierra de color gris (Figura 12).

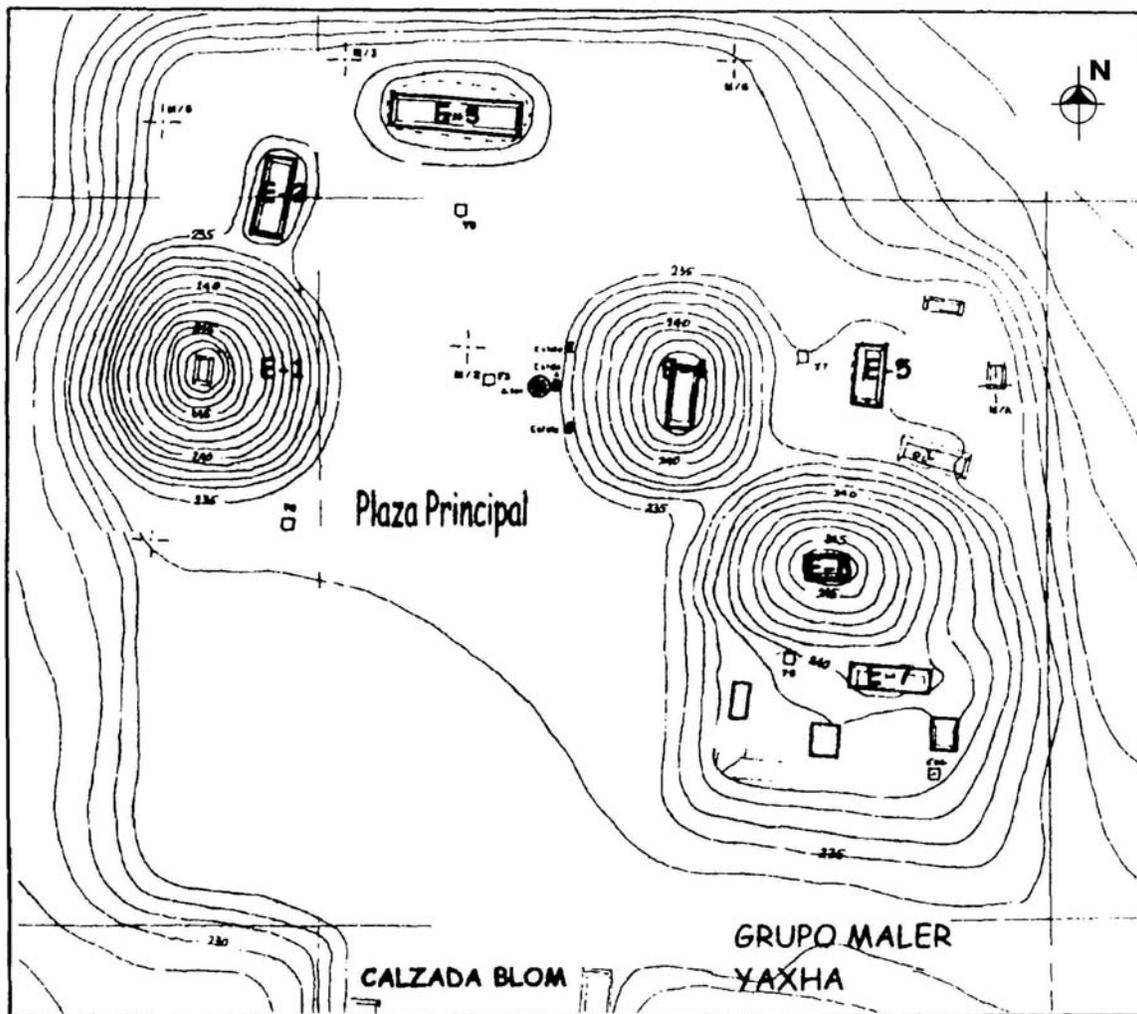
Figura 13 Grupo Maler, edificios del Clásico Tardío y Clásico Terminal

Las últimas evidencias de construcción de este conjunto se adscriben al Clásico Terminal. Para este momento surge un número no determinado de plataformas de arquitectura muy sencilla. La Plataforma 6 se cubre totalmente por una serie de plataformas escalonadas, y se adosan a su base otras en forma de banquetas rectangulares. Sobre los Edificios 3, 5 y 7 se observan pequeñas hiladas de piedra. Aparentemente las nuevas plataformas fueron construidas con materiales extraídos de los anteriores edificios. En el interior de las cámaras del Edificio 4 se tiende una nivelación de tierra y se construye un posible fogón, al parecer esto se asocian a la colocación de una estela de tamaño miniatura en el eje de su escalinata.

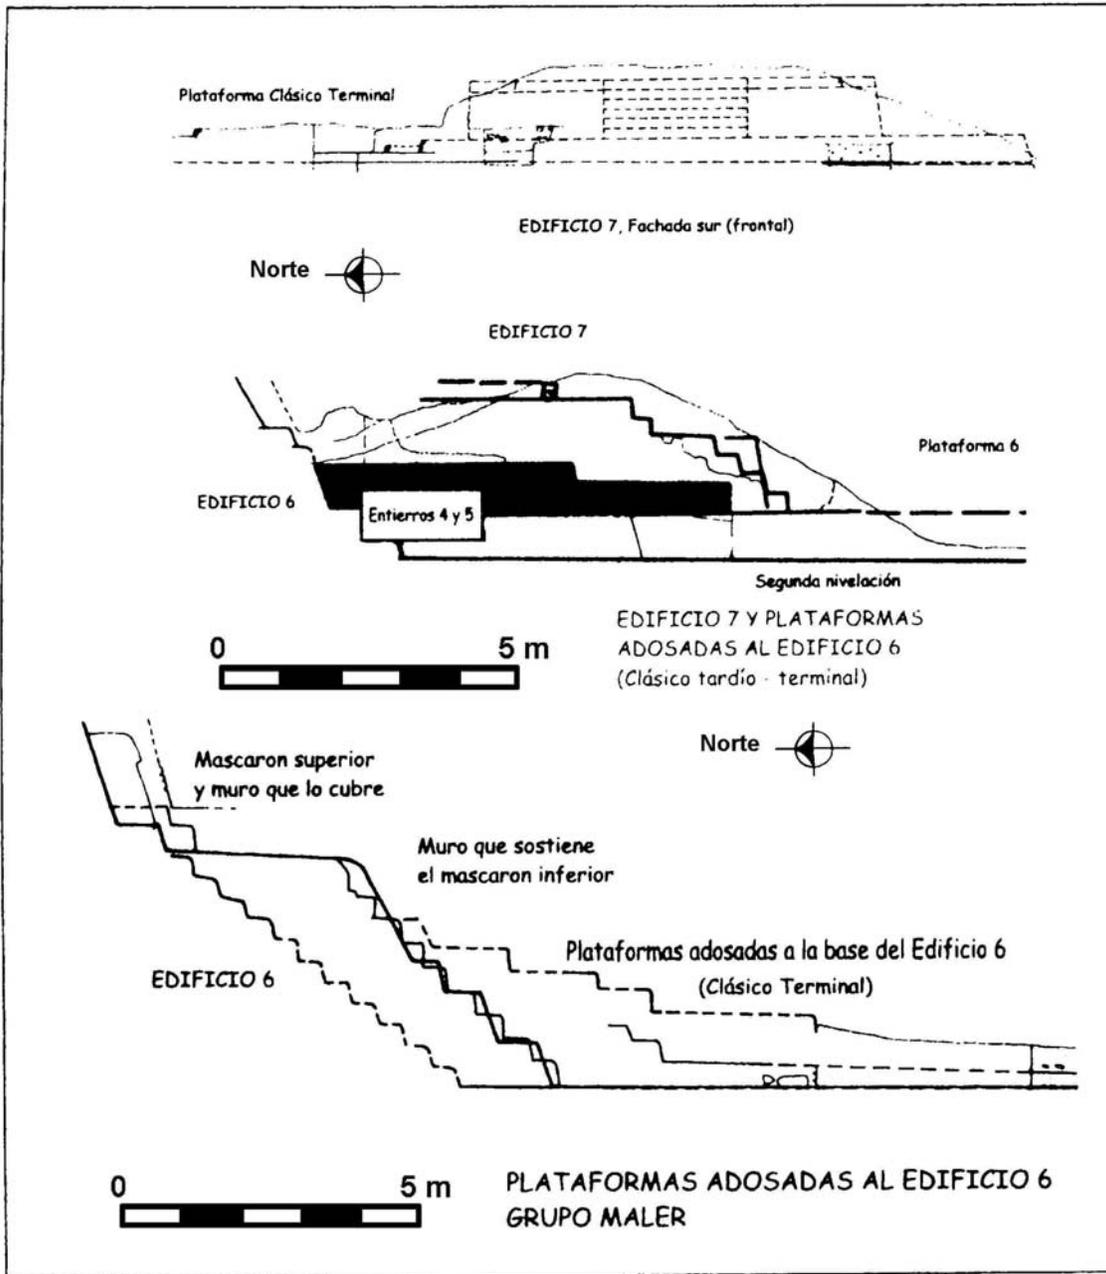
Figura 14 Edificio 7, y plataformas adosada al Edificio 6

Las remodelaciones del Edificio 6 incluyen la construcción de una nueva escalinata, el ensanchamiento de los cuerpos laterales, se eliminan las cámaras superiores y los mascarones son recubiertos con pequeños muros en talud. En forma paralela se construye un cámara en el lado oeste del primer cuerpo del Edificio 6 y una plataforma cerca de su esquina sureste (Figura 10).
