2001 Las excavaciones en el Templo de las Vasijas Escondidas en Ixlu, Flores, Petén. *En XIV Simposio de Investigaciones Arqueológicas en Guatemala, 2000* (editado por J.P. Laporte, A.C. Suasnávar y B. Arroyo), pp.259-274. Museo Nacional de Arqueología y Etnología, Guatemala (versión digital).

LAS EXCAVACIONES EN EL TEMPLO DE LAS VASIJAS ESCONDIDAS EN IXLU, FLORES, PETÉN

Boris A. Aguilar

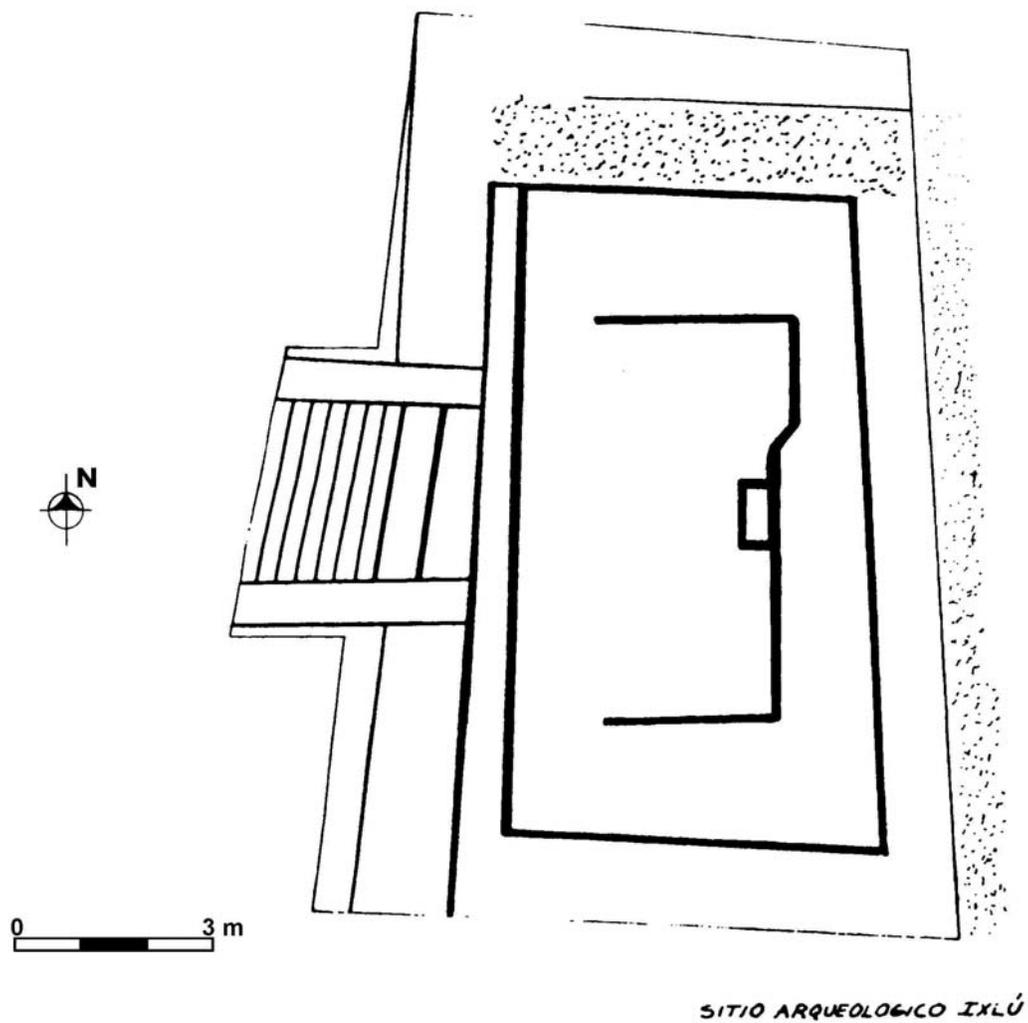
Figura 3 El Templo de las Vasijas Escondidas en el Patio C, al noroeste de Ixlu

El Templo de las Vasijas Escondidas tiene asignado el número 2034 por el proyecto Geografía Maya Colonial. Se encuentra dentro del cuarto sector de excavación en el Patio C, cierra el lado este del mismo y pertenece al conjunto de plazas y montículos que se localizan en el área noroeste de las excavaciones realizadas en 1998 (Figura 2). Esta estructura es un templo abierto hacia el oeste que tiene a las Estructuras 2041, 2036 y 2035 cercanas, en los límites sur, oeste y norte respectivamente. Por su parte este limita con el Patio B. El edificio mide 13.90 x 9.60 m, está construido directamente sobre el nivel del piso de la plaza, tiene una escalinata con nueve escalones, dos de ellos de mayor tamaño están contiguos a la parte más alta de la estructura (Figura 3).

Por otra parte el edificio tiene sobre el lado norte la construcción de una banqueta en eje este-oeste, lo cual hace quedar al lado norte con mayor amplitud en relación al lado sur (Figura 3). Sobre la parte más elevada de la estructura fue construido un salón en forma de C, que consiste en un banco de baja altura. En el banco, por el lado este se levanta un altar de aproximadamente 1 m por lado (Figura 3).

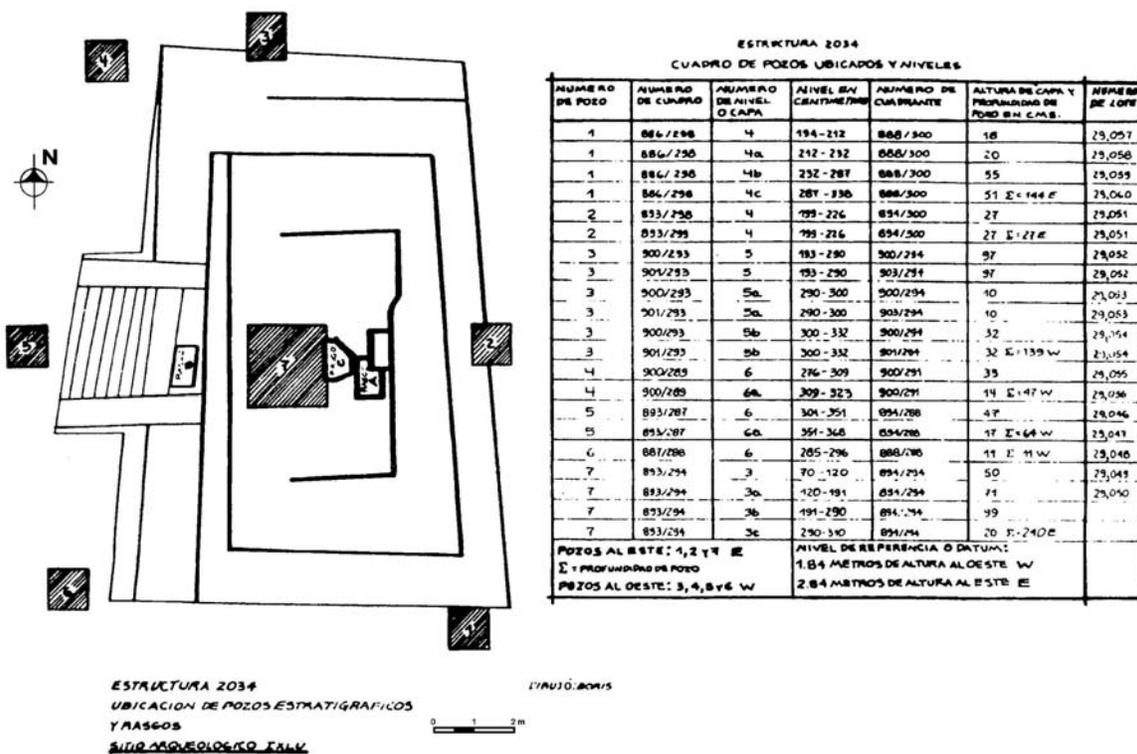
Figura 4 Ubicación de los pozos estratigráficos y rasgos encontrados en el Templo de las Vasijas Escondidas

Por otro lado, en eje con relación a dicho altar, hacia el oeste y sobre el segundo escalón, se encuentra otro rasgo que también parece ser un altar, en forma de un cubo pequeño colocado en el centro, al cual se accede directamente al subir el último escalón de la escalinata (Figura 4). Los rasgos A y C corresponden al altar de la plataforma y el rasgo B corresponde al altar entre los escalones (Figura 4). Pueden observarse en la figura la posición por cuadrante de los altares, y de los pozos en la retícula de excavación de la Estructura 2034 (Figura 4).

Por otro lado, como resultado de las excavaciones se recuperaron materiales arqueológicos al aclarar la estructura, al encontrar pisos, muros, rasgos mejor definidos, concentraciones y pozos adyacentes y al interior de la estructura (Figuras 4 y 13), de los que todavía no están publicados los resultados y análisis respectivos.

Además de las vasijas encontradas, como resultado de las excavaciones de la Estructura 2034 se recuperaron diversos materiales arqueológicos entre los que cabe mencionar dos figurillas de cerámica con rasgos antropomorfos, una de ellas en la Concentración 3 (Figura 13), y otra más en el pozo 5 (Figura 4).

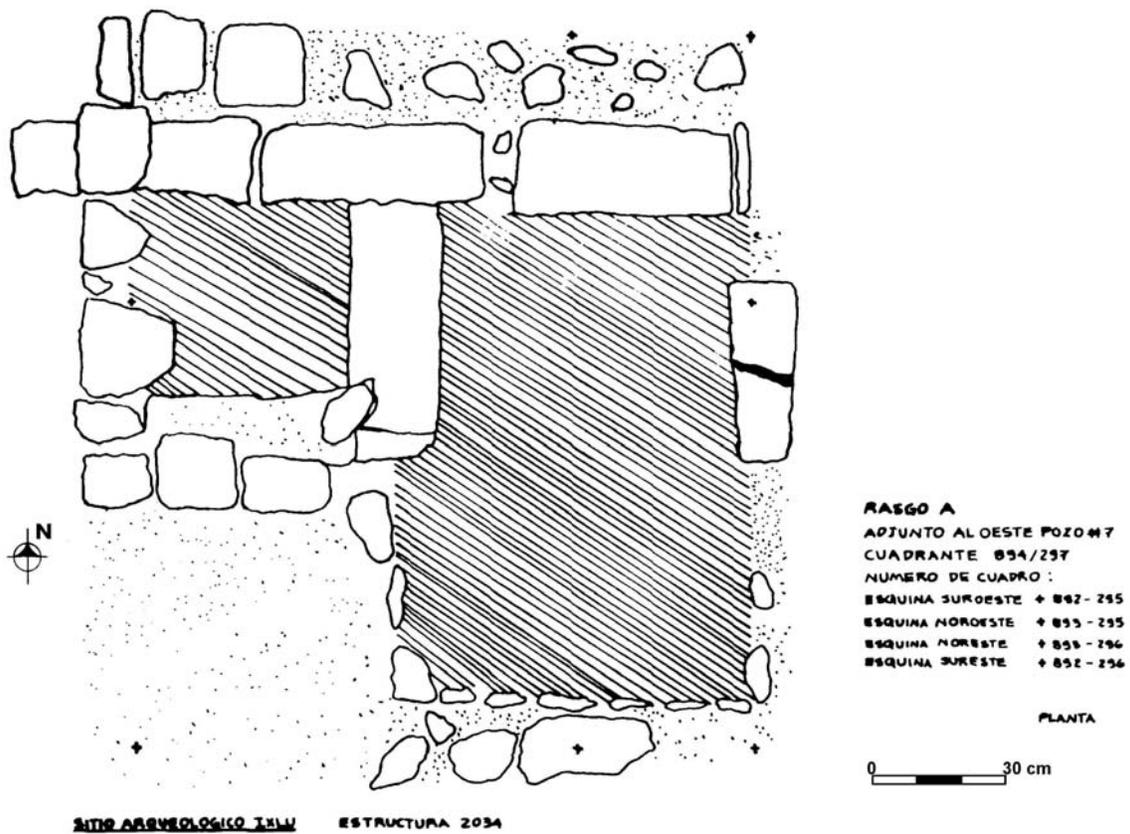
Figura 5 Altar del Templo de las Vasijas Escondidas

Por otra parte, la forma del altar de la plataforma (rasgo A) o planta, y el interior del mismo, denotan albañilería uniforme con piedras rectangulares y cuadradas (Figuras 5, 6a y b). Cabe señalar que cerca del altar ubicado en la parte más elevada de la plataforma, está el piso compuesto de argamasa fina de cal (estuco) algo quemada (Figura 6c). Otro piso más grueso se encontró debajo del banco, por el lado este o parte posterior del edificio y en general a 0.45 m por debajo del primer piso y del altar ubicado al centro del banco (Figuras 6c y 7).

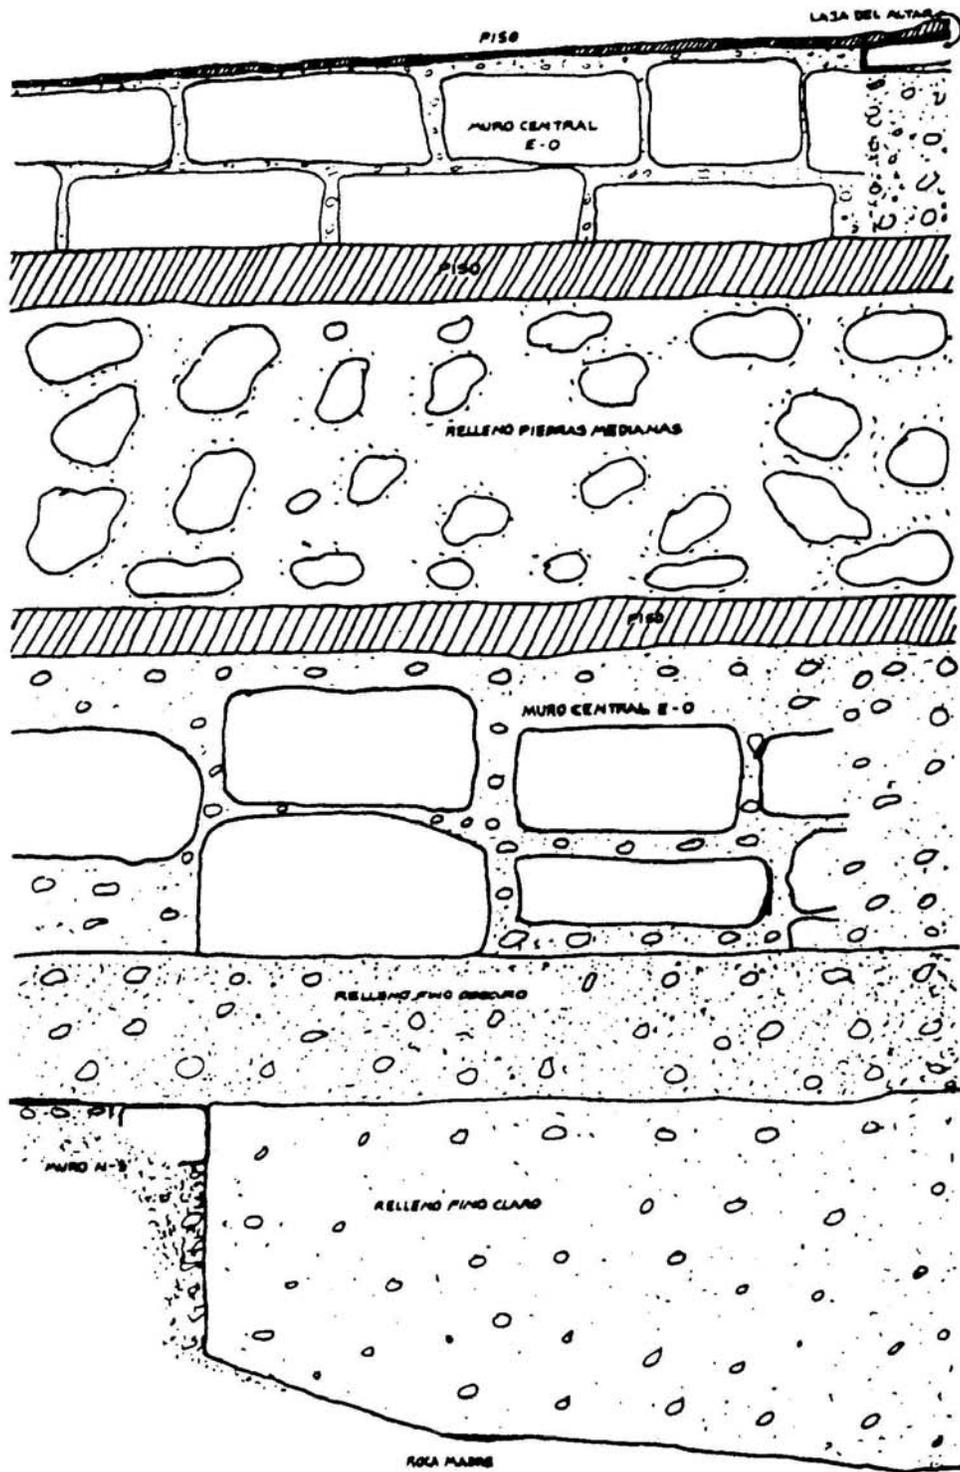
Figura 7 Perfil del muro que pasa por el centro del edificio

SITIO ARQUEOLOGICO ISM ESTRUCTURA 2034
 PERFIL DEL LABO SUP DEL MURO CENTRAL E-O
 POZO 47

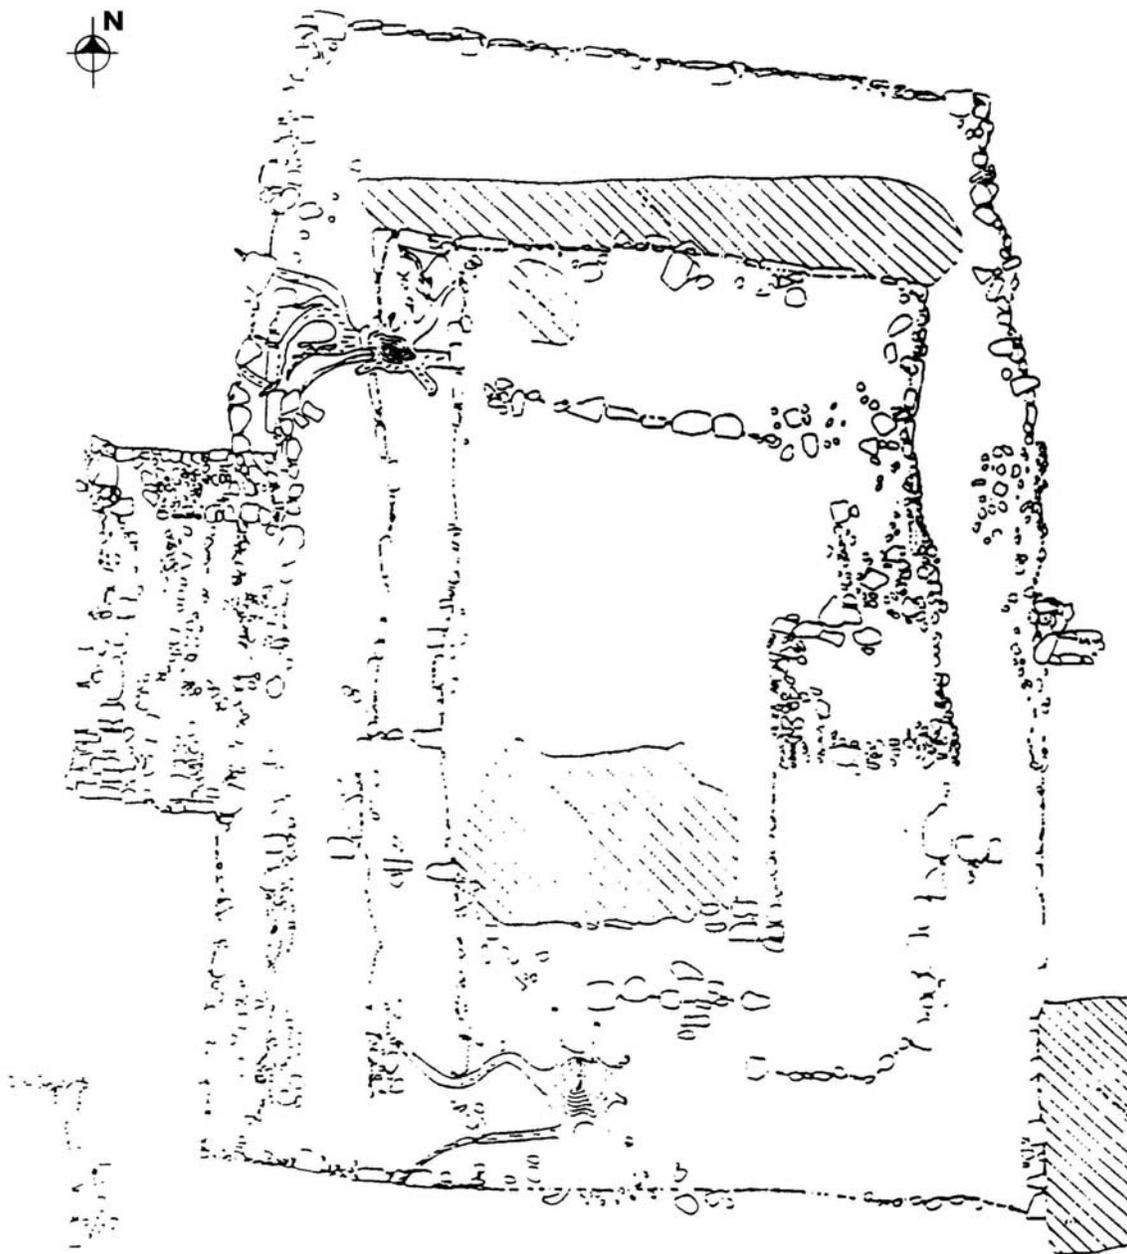
Figura 8 Excavación del Templo de las Vasijas Escondidas

A través de los trabajos de excavación fue posible identificar la escalinata al oeste, la plataforma más elevada con la banca, los altares ubicados al este, y entre el último escalón al oeste, además de los pisos encontrados en la banqueta al norte, en la plataforma al suroeste y en el lado este o posterior del edificio contiguo al Patio B hacia el sureste, respectivamente (Figura 8).

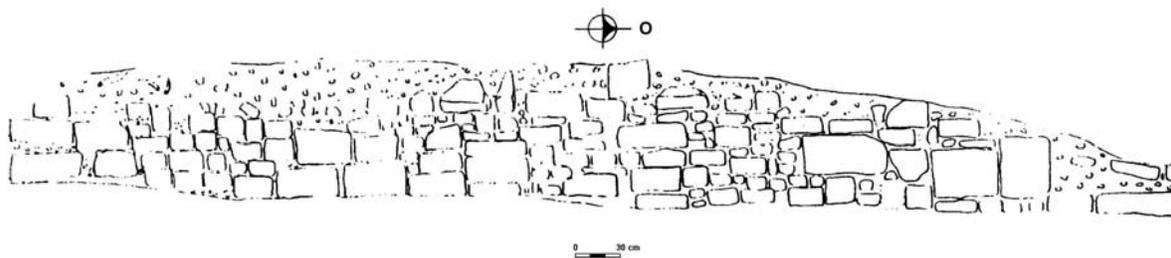
El templo consiste en una plataforma ancha o primer cuerpo de aproximadamente 1.15 m de altura, sobre la cual se construyó otra plataforma o segundo cuerpo de 1.20 m de altura (Figuras 9 y 10). En la sección norte del edificio destaca la banqueta con piso, con su lado largo en eje este-oeste y una amplitud de 1 m hacia el norte aproximadamente y a 0.90 m de altura sobre el piso de la Plaza C. Los dos cuerpos del muro norte están contruidos con piedras mejor trabajadas, mejor entrelazadas (Figuras 9 y 10), y por lo tanto está mejor elaborado que el muro sur (Figura 11).

Figura 9 Plataforma de 1.15 m de altura. Muro de mejor elaboración

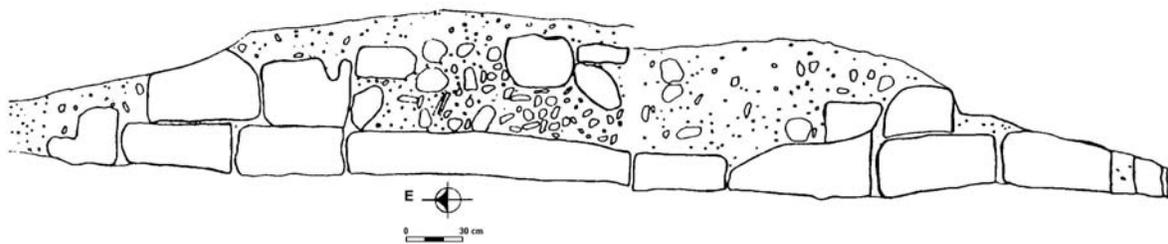
Figura 10 Plataforma de 1.20 m de altura. Muro de mejor elaboración

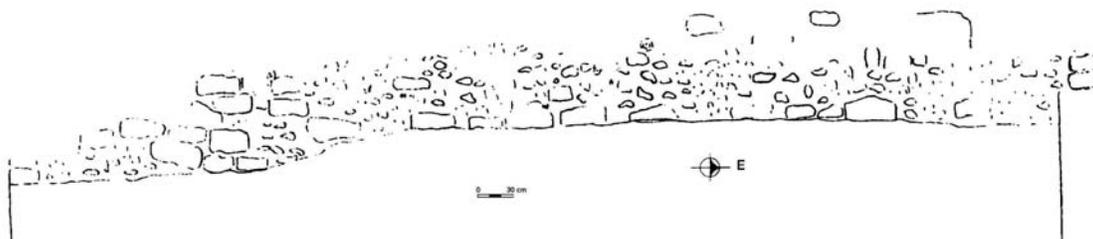
Figura 11 Piedras irregulares no bien entrelazadas. Muro sin mucha albañilería

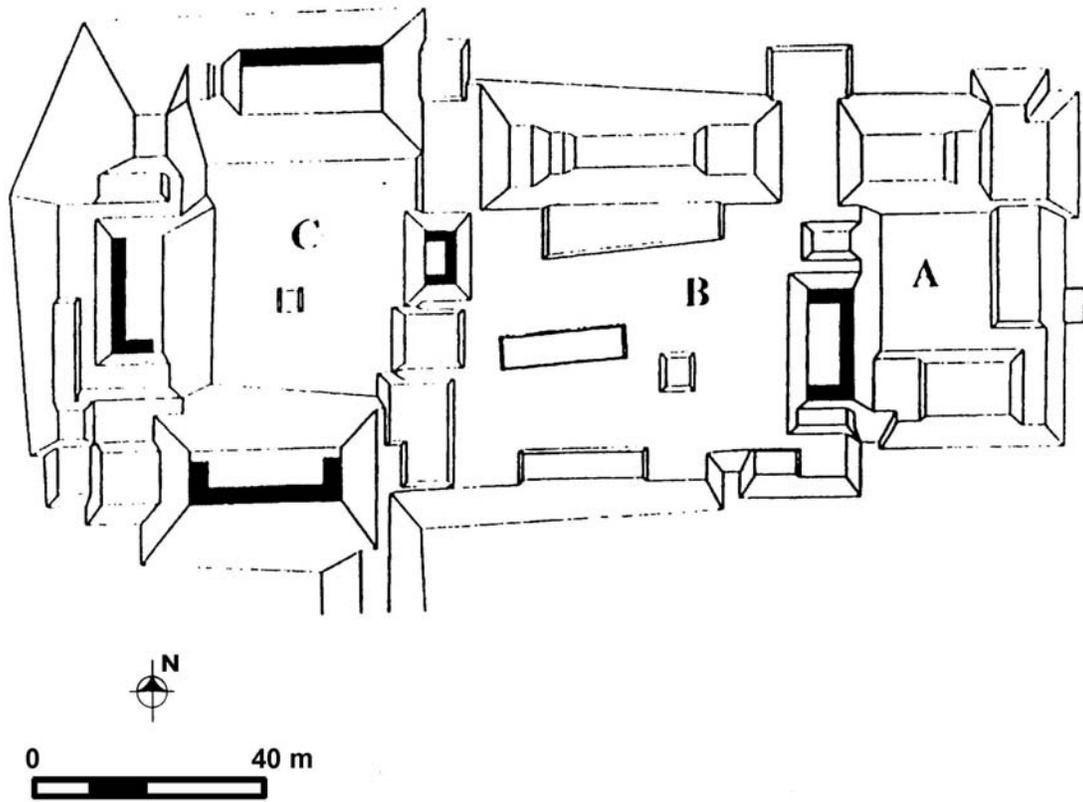
Figura 12 Al sur de la Estructura 2034

La mayor cantidad de concentraciones de artefactos se localiza afuera de la estructura, en la sección lateral del templo, por el lado sur, y alineadas en eje este-oeste. La cantidad de restos encontrados de conchas, *jutes*, huesos de animales, tiestos y lítica mezclados con material de derrumbe en este sector de la Estructura 2034, sugiere que se trata del basurero del templo, cuyos materiales provienen de la parte oeste del Patio B, del lado norte de la plataforma baja sin mucha albañilería cercana a la Estructura 2034 por el sureste y del mismo templo también (Figura 12).

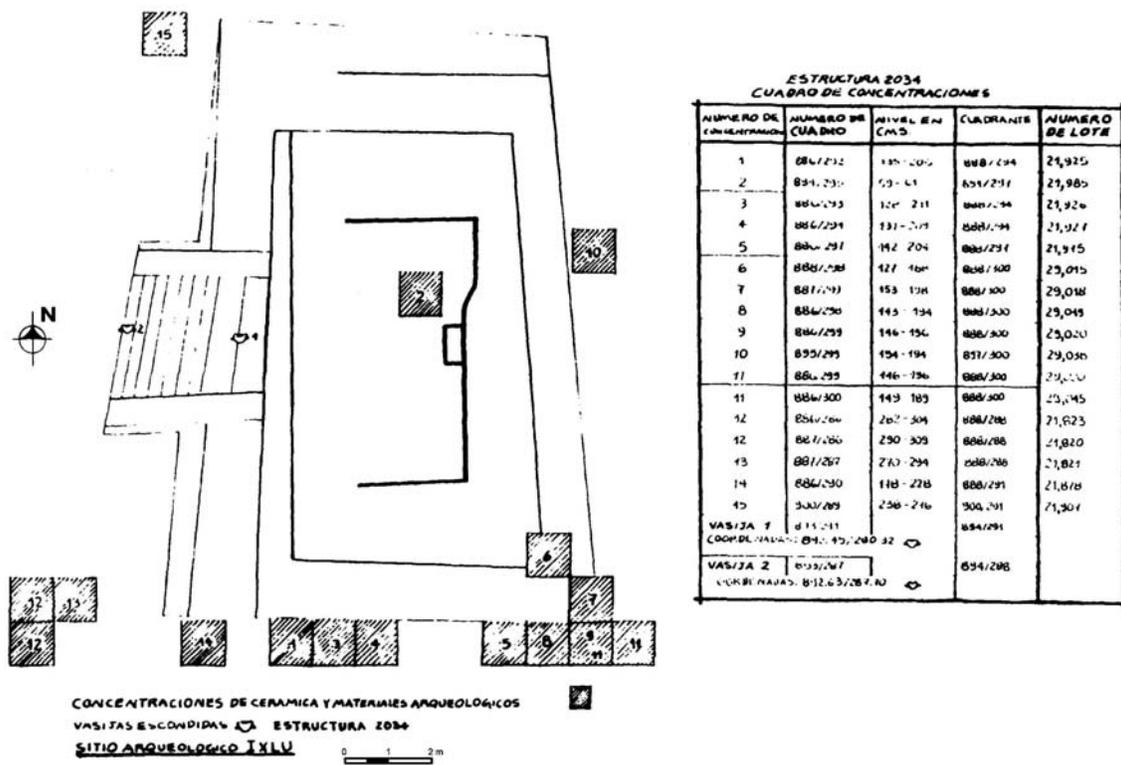
Concentraciones 1, 3 y 4: sobre la sección lateral del templo por el lado sur, con los materiales asociados al basurero señalado anteriormente (Figura 13).

Concentración 7: contigua a la anterior, con cerámica y obsidiana (Figura 13).

Concentración 14: al exterior de la estructura, en la esquina suroeste de la misma, con fragmentos de olla, obsidiana y huesos de fauna (Figura 13).

Concentración 15: en la sección lateral del edificio, sobre el piso del Patio C, por el noroeste, con cerámica (Figura 13).

Figura 13 Hallazgos *in situ*: vasijas, cerámica, lítica, concha y hueso

Dos escondites fueron localizados en la sección frontal del templo, hacia el oeste de la Estructura 2034. El primero estaba situado al pie de la escalinata de acceso al templo, debajo del piso del patio, junto al primer escalón (Figura 13). El segundo escondite estaba situado dentro del altar ubicado sobre el segundo escalón de descenso de la plataforma elevada (rasgo B; Figuras 4 y 13). Ambos escondites o nichos contenían cada uno, una vasija de aproximadamente 16 cm de diámetro por 14 cm de altura. Las dos vasijas o cuencos poseen cuatro asas horizontales con respecto al cuerpo y forman ejes simétricos entre ellas. Ambas también de color café rojizo, con tapadera cóncava hacia la abertura de la vasija que cubre. También tienen un asa sobre la tapadera que permite introducir los dedos de la mano y sujetarla (Figura 14). Se puede decir que ambas vasijas son idénticas, aunque la que apareció dentro del altar o rasgo B, es más chica. Posteriormente al hallazgo se determinó en el laboratorio del proyecto que las vasijas únicamente contenían tierra color café sin carbón lo cual descartó la posibilidad que tuviesen restos de cremación o materiales de ofrenda en su interior.

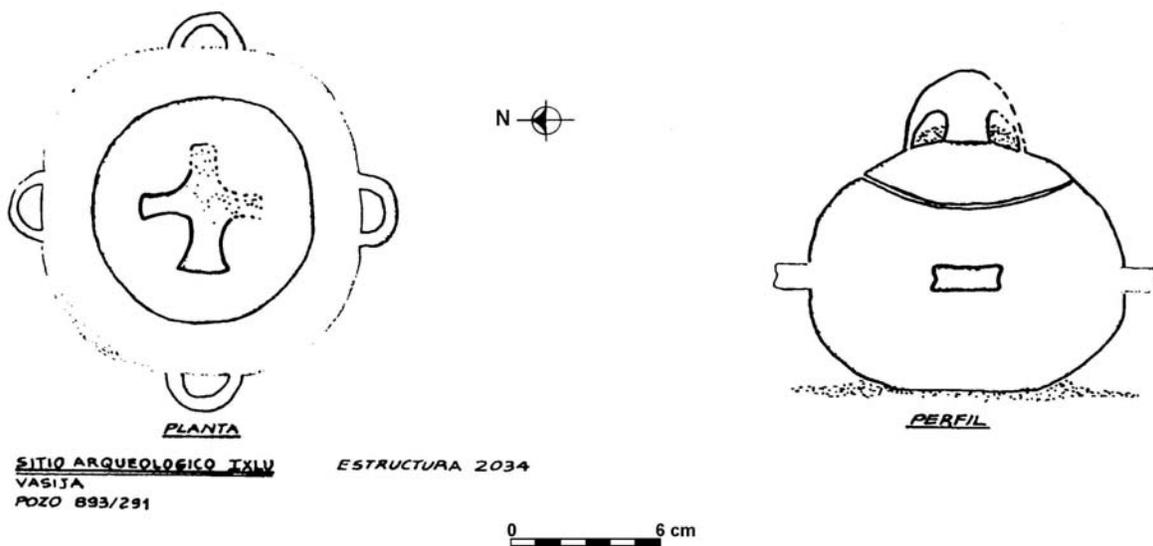
Figura 14 Conmemoración de la construcción del templo a través de la colocación de vasijas al centro de las escalinatas

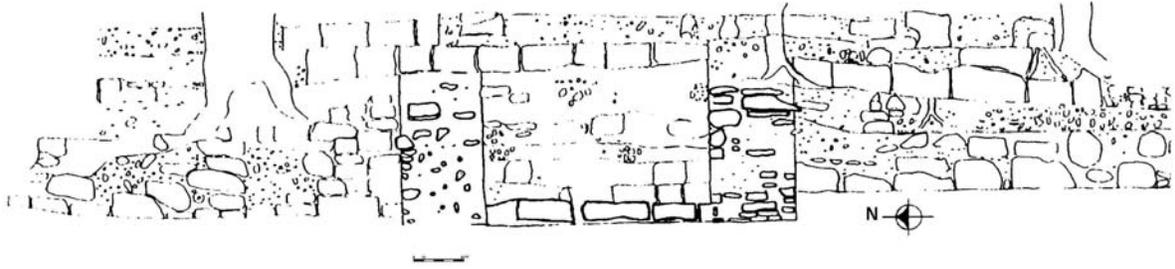
Por otra parte la colocación de las dos vasijas escondidas puede asociarse con eventos rituales dedicatorios a la construcción del Templo. A una distancia de 2.58 m una de la otra, las dos vasijas estaban prácticamente al centro de la construcción y a sólo 18 cm más al sur la vasija del altar (1) que la del primer escalón (2; Figura 13). Los escondites están asociados con estructuras ceremoniales en otros sitios como Mayapan. Asimismo el Templo de las Vasijas Escondidas de Ixlu está abierto al poniente, recibe el sol vespertino, lo cual es indicador arqueológico exclusivo para casas que sean oratorios o templos (Figura 15; Rice *et al.* 1999:60).

Figura 15 El edificio abierto al poniente, recibe el sol vespertino, lo cual es indicador arqueológico exclusivo para templos
