1997 Exploración y restauración en la Gran Pirámide de Mundo Perdido, Tikal (Estructura 5C-54). En *X Simposio de Investigaciones Arqueológicas en Guatemala, 1996* (editado por J.P. Laporte y H. Escobedo), pp.332-359. Museo Nacional de Arqueología y Etnología, Guatemala (versión digital).

EXPLORACIÓN Y RESTAURACIÓN EN LA GRAN PIRÁMIDE DE MUNDO PERDIDO, TIKAL (ESTRUCTURA 5C-54)

Juan Pedro Laporte

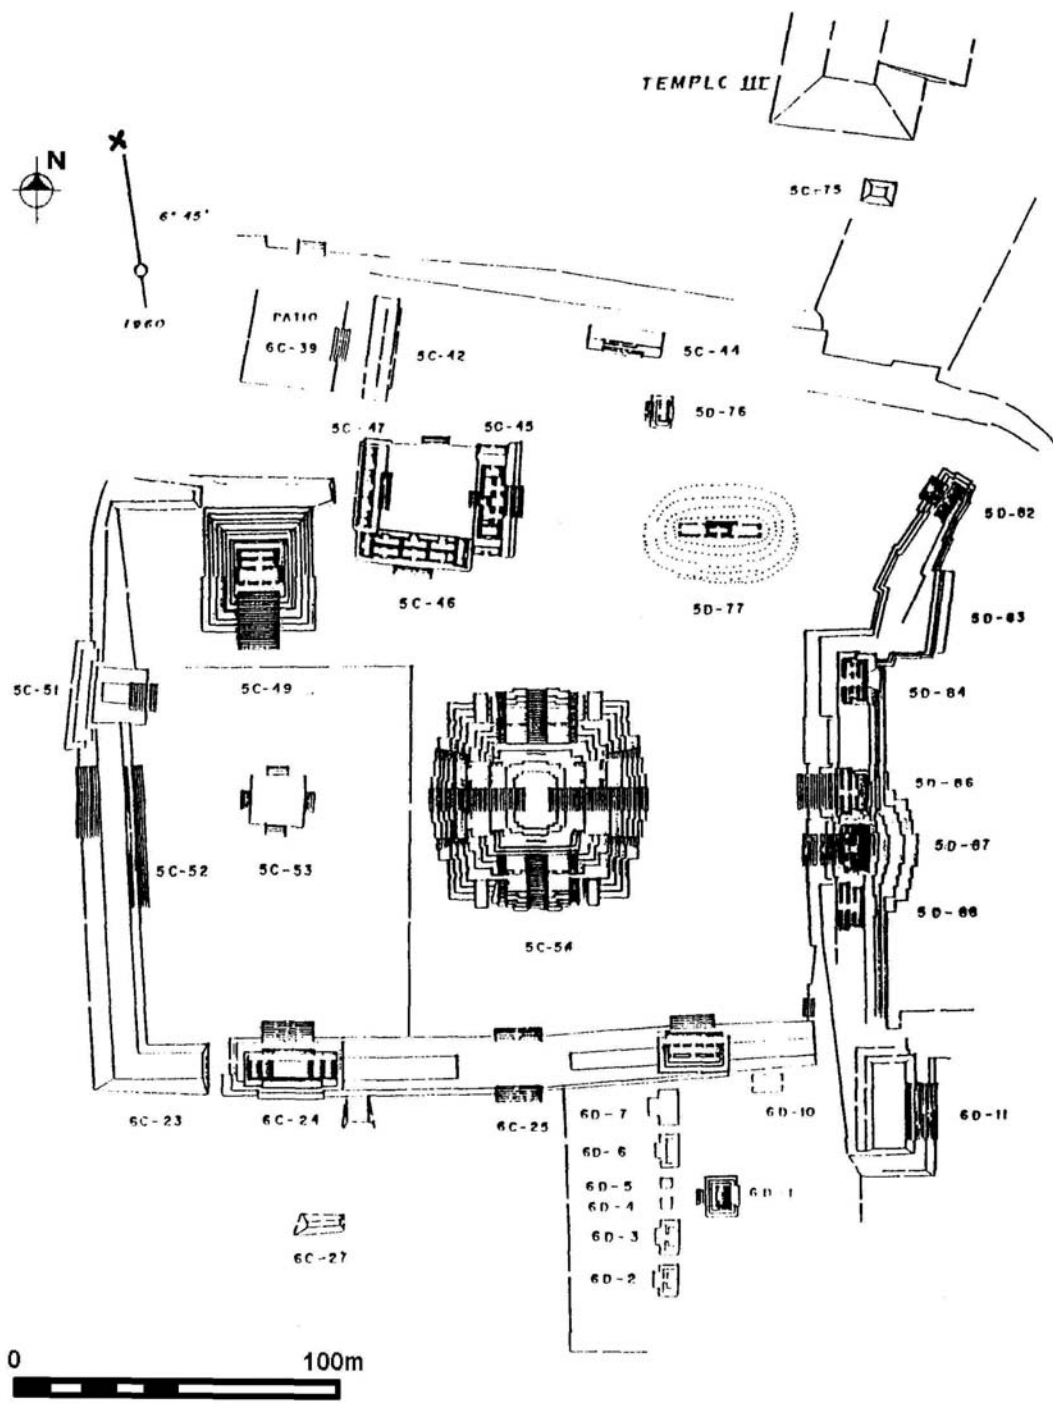
Figura 1 Planta del conjunto Mundo Perdido

A partir de septiembre de 1979, el entonces recién formado Proyecto Nacional Tikal implementó un amplio programa de investigación y restauración en Mundo Perdido, como parte del esquema de desarrollo impulsado por el Plan Maestro Petén. Estas actividades concluyeron en 1982, si bien se hizo necesaria una etapa de sondeos de verificación y levantamientos topográficos que prosiguieron hasta 1984. Aunque en diversas ocasiones ha sido posible el divulgar la información general obtenida durante este proceso (Laporte y Fialko 1985, 1987, 1993, 1995), el programa no incluyó una serie que publicara en mayor detalle las acciones y resultados específicos dados en cada estructura intervenida. Para paliar esta falla y dejar dicho registro en relación a las estructuras mayores del conjunto, se ha convenido con la Comisión del Simposio de Investigaciones Arqueológicas en Guatemala, el presentar cada año una de estas edificaciones, aunque el trabajo en sí tenga ya 14 años de concluido. Para dar inicio a este registro fue seleccionada la denominada Gran Pirámide de Mundo Perdido, aquella que proporcionó el nombre al conjunto mismo (Figura 1).

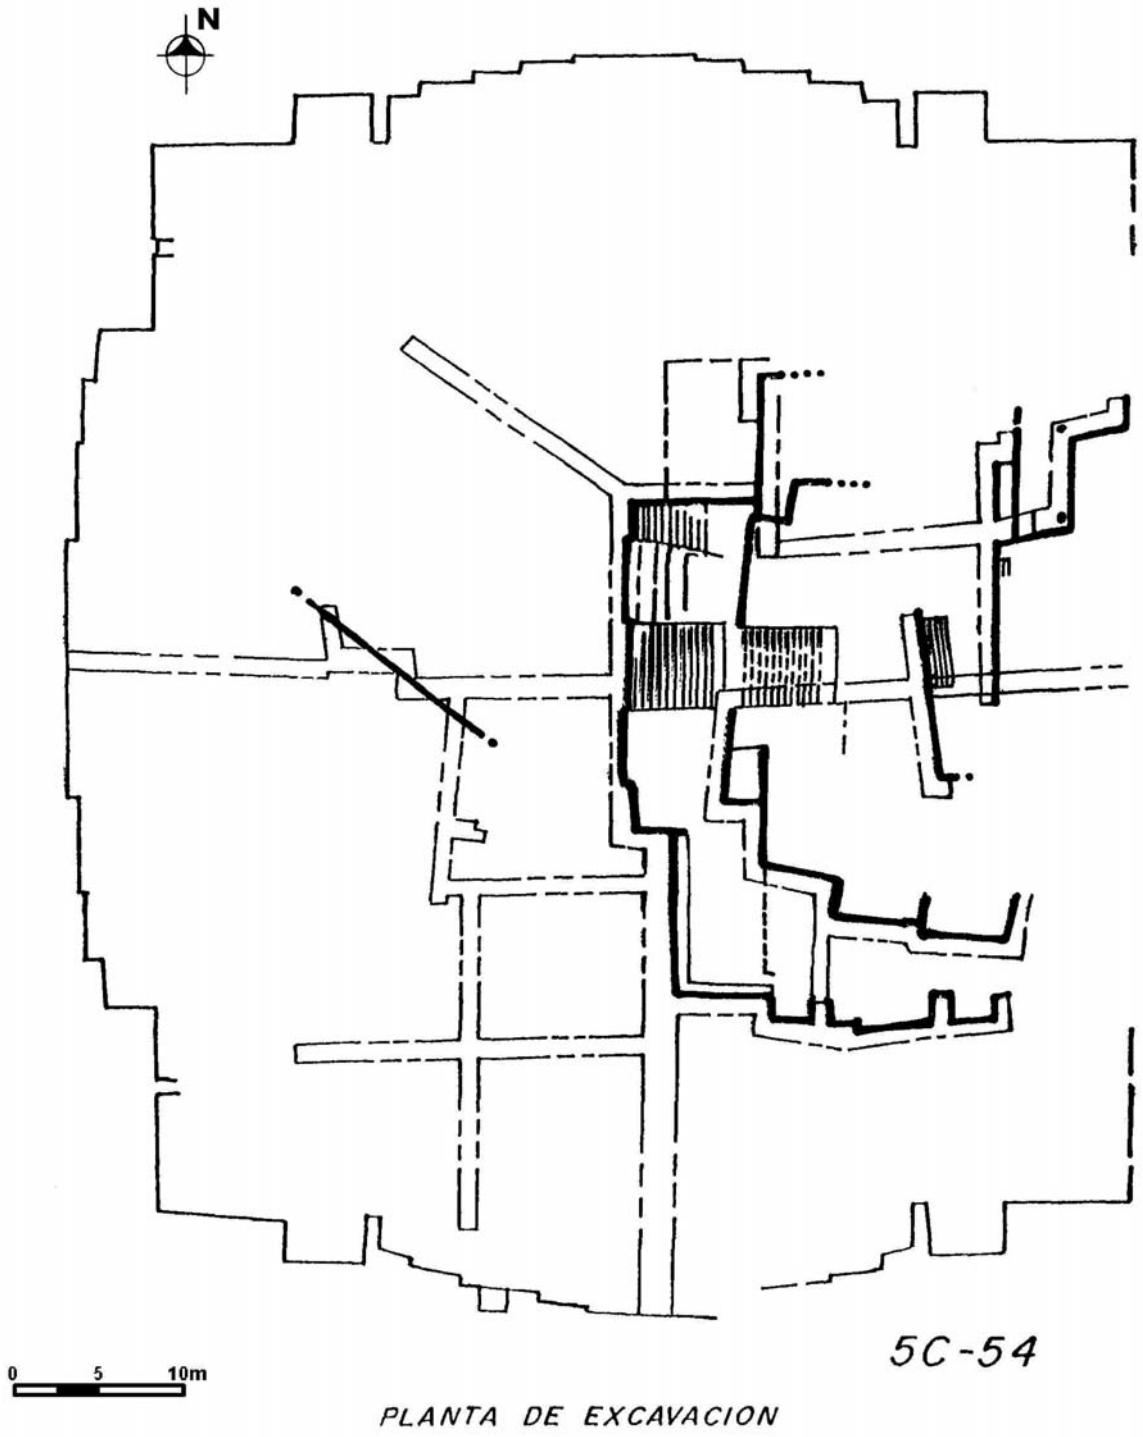
Figura 2 Planta de túneles perforados en 5C-54

El trabajo de investigación incluyó principalmente tres técnicas de exploración arqueológica: pozos estratigráficos en la plaza para conocer la nivelación general y la superposición de pisos culturales; calas de acercamiento a los muros de los distintos cuerpos de la estructura; no se emplearon trincheras que cortaran cuerpos; túneles para conocer las etapas constructivas más tempranas que se encuentran en el interior de la estructura (Figura 2). Estos túneles fueron principalmente tres: a) túnel en el eje este-oeste a nivel de los pisos de plaza; b) túnel en el eje norte-sur, con extensiones para seguir a 5C-54-3B, así como para penetrar dentro de ella para alcanzar a 5C-54-2 y 5C-54-1 en su frente oeste, también a nivel de los pisos de la plaza; c) túnel en el eje este-oeste, en la escalinata del frente oeste de 5C-54-5, Cuerpos 8 y 9, a la altura de los escalones 56 y 29. Todos los túneles incluyeron además la perforación de pozos de sondeo.

Uno de estos túneles fue el del eje este-oeste, a nivel de arranque de la estructura. La Universidad de Pennsylvania lo había iniciado tanto al este como al oeste, sin llegar a unir ambos túneles (Coe y Haviland 1982). Del lado este el túnel fue continuado a partir del metro 27.30, después de despejar 14 metros de hundimiento, se le reorientó y finalmente fue unido con el túnel del lado oeste. El túnel del eje este-oeste alcanzó 67.50 m de longitud, que es la dimensión máxima de la estructura. Luego de concluido el túnel se llevaron a cabo una serie de pozos estratigráficos de 1 m², a intervalos de 5 m.

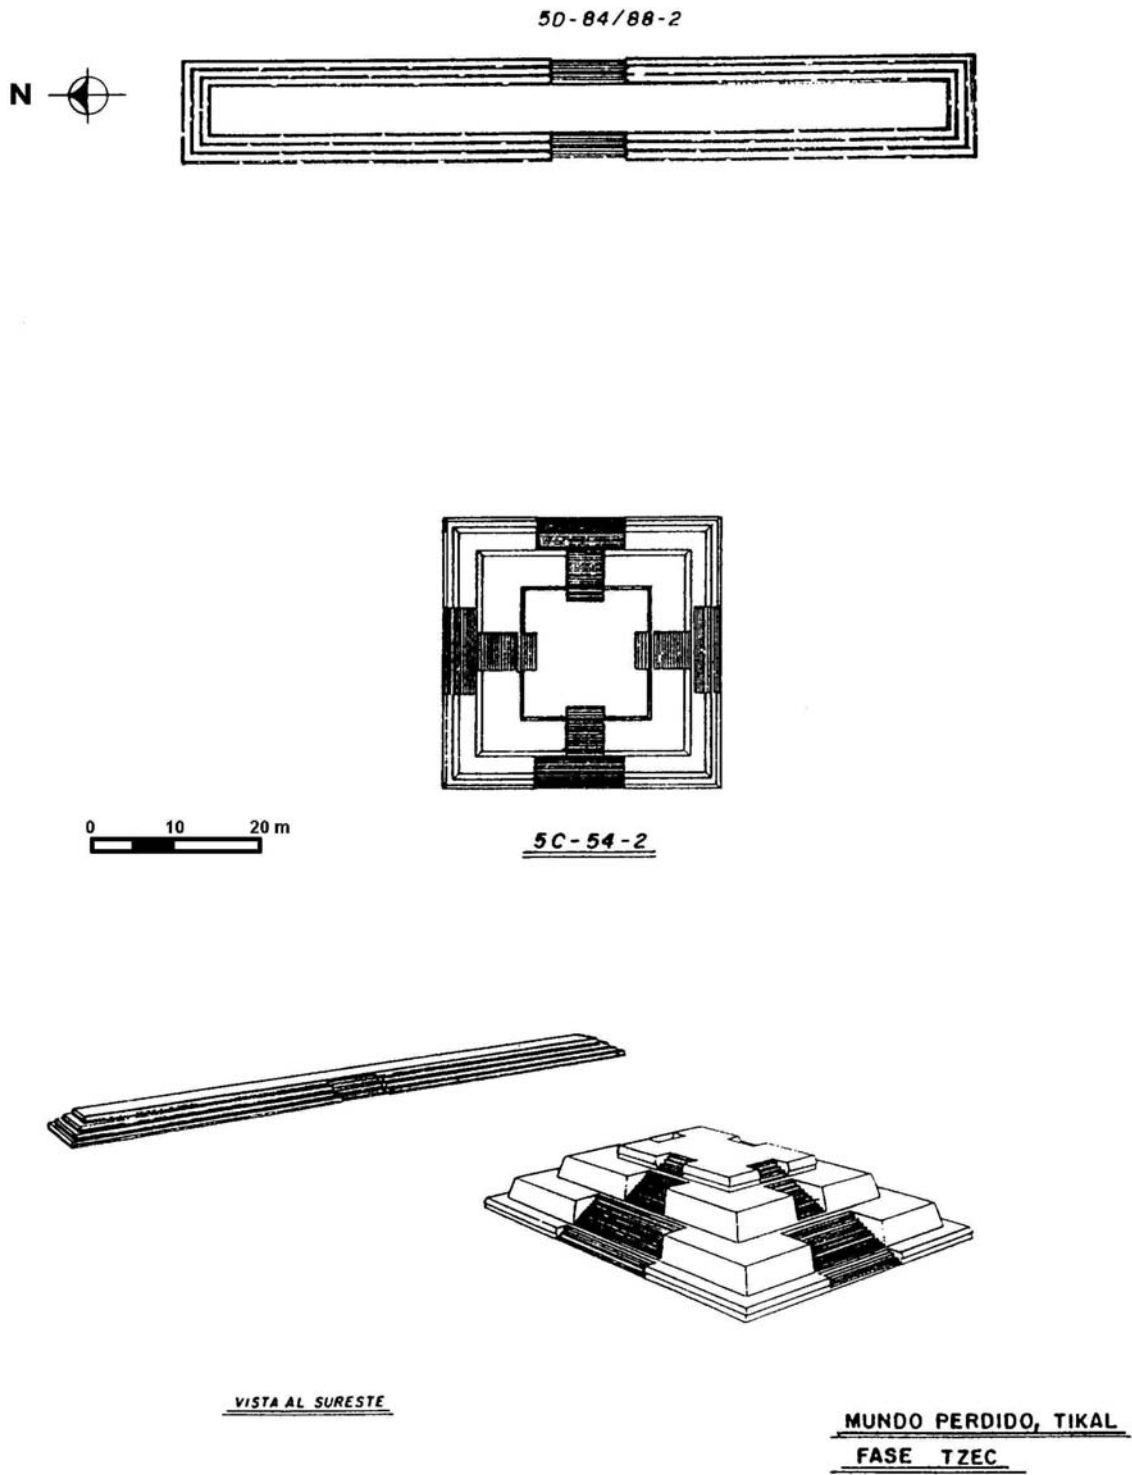
Figura 4 Planta y perspectiva de 5C-54-2

Se trata de un basamento escalonado compuesto de cuatro cuerpos (Figuras 4 y 5). Las dimensiones generales son de 32.25 m de longitud norte-sur y 7.80 m de altura. Los Cuerpos 1 y 4 son de menor altura que los intermedios; a su vez, estos últimos no presentan moldura, mientras que los otros sí lo hacen. La escalinata oeste, única conocida, es saliente en los dos cuerpos inferiores y remetida en los dos superiores; se inicia la escalinata en dos etapas, lo que se repetirá en la siguiente fase constructiva.

Representa un cambio de la época anterior en que sus muros están contruidos con bloques de piedra canteada (0.50 x 0.30 m), unidos por argamasa y no por lodo. Hay diversas desviaciones en los muros, lo cual imprime a la estructura una cierta asimetría. El relleno de 5C-54-2 contiene abundante de piedra pequeña con escasa tierra, es suelto y proclive a asentamientos; a éste lo recubre un relleno compacto con piedra mediana y grande. Los muros de contención son de piedra sin cantear unida por lodo, éstos siguen el contorno de la estructura de manera muy eficaz.

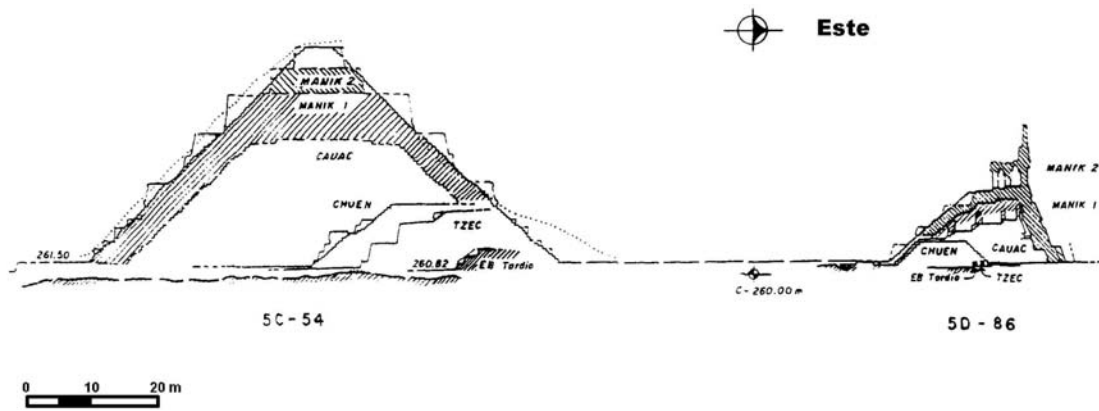
Figura 5 Corte de 5C-54 y 5D-86

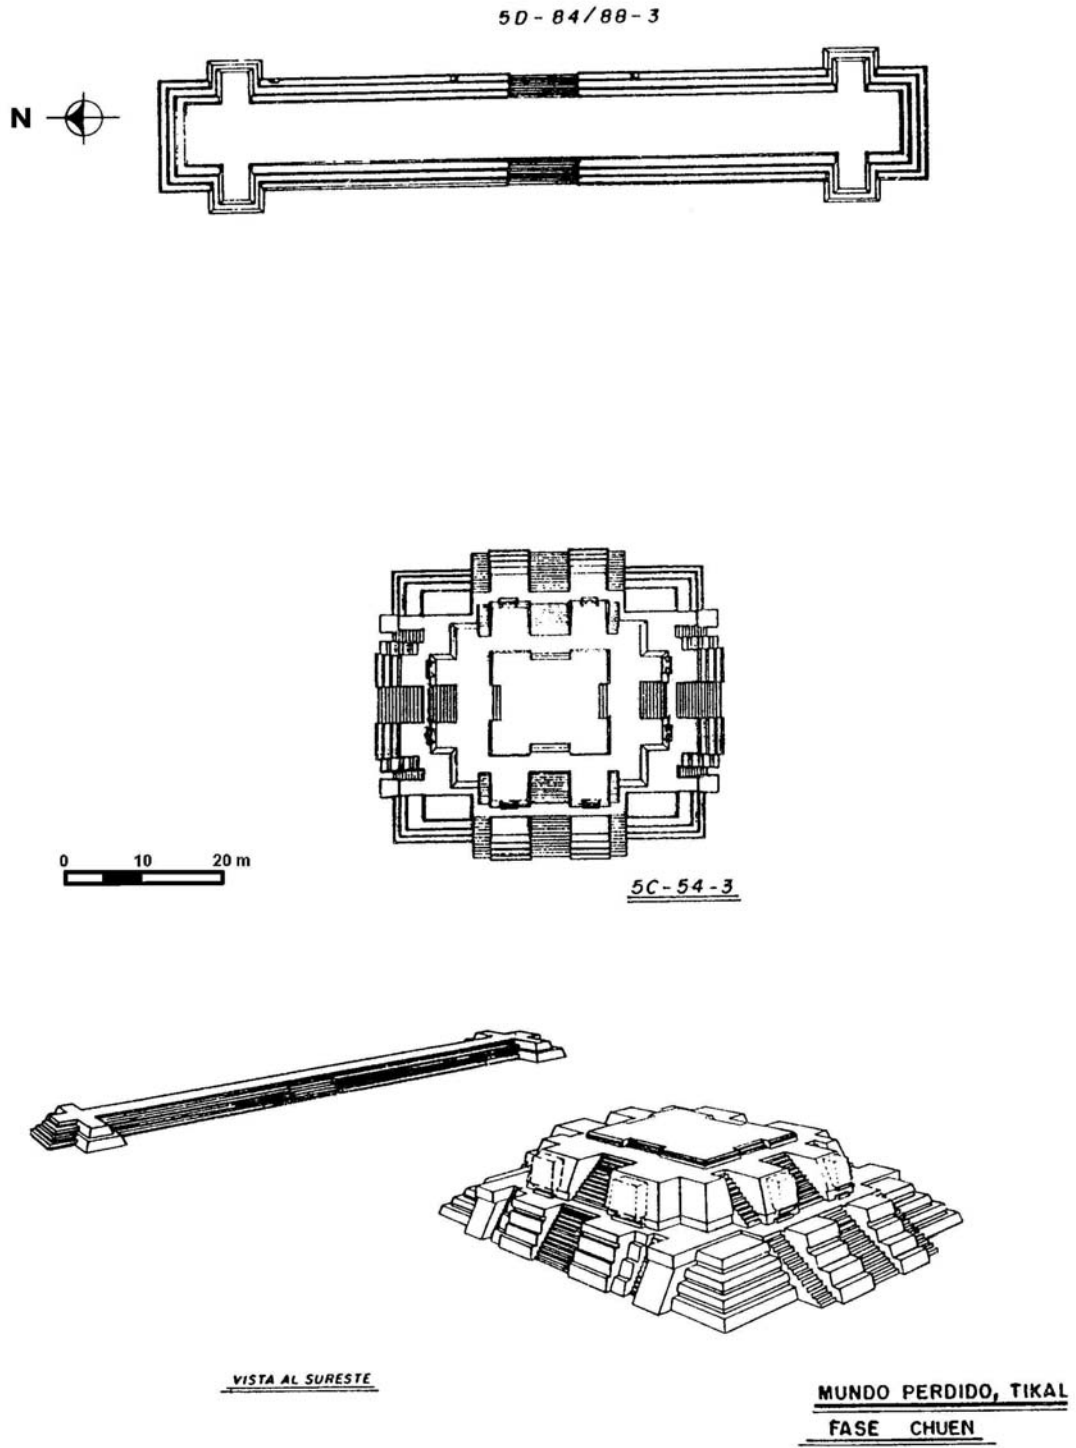
Figura 6 Planta y perspectiva de 5C-54-3

Durante la época Chuen (400-200 AC) sucedió la construcción de una versión formal de la Pirámide Oeste del Conjunto de tipo Grupo E de Tikal (Figura 6). Las dimensiones generales de este edificio son de 37.67 m de largo norte-sur y 9.46 m de altura. Esta recubrió a 5C-54-2 luego de mutilar grandes partes de ella y emplear entre 1 m y 6.25 m de relleno y subir el nivel del patio en 0.30 m, con el fin de acomodar la nueva dimensión piramidal.

Es un basamento de planta radial, escalonada mediante seis cuerpos y la plataforma superior, fue elevado mediante piedra mayor canteada y sin recubrimiento de estuco; las esquinas fueron redondeadas. Los tres cuerpos inferiores son en talud y el cuarto es en forma de tablero, a manera de

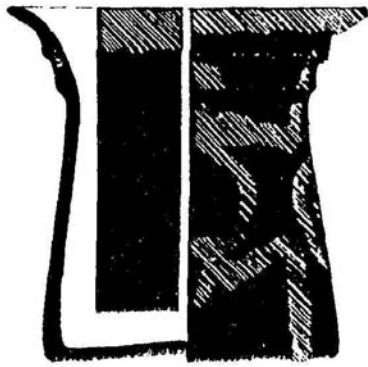
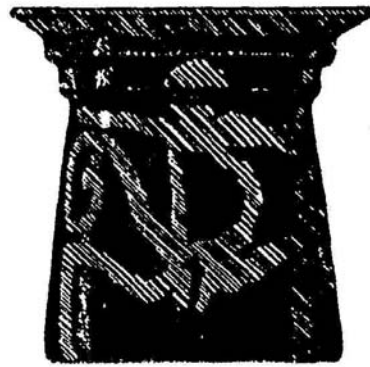
Figura 7 Vasijas del tipo Repasto Negro y Rojo del Entierro PNT-001

- a) Un vaso tipo Repasto Negro y Rojo colocado sobre la mano derecha, a 0.30 de ella, fragmentado pero completo (PNTA-053)
- b) Dos cuencos del tipo Polvero Negro, junto al antebrazo derecho, colocados uno sobre el otro (PNTA-055 y 056)
- c) Junto a la mano derecha se localizaron cinco navajas de obsidiana, un cincel de pedernal (PNTL-506/509), varios huesos de ave y un fragmento de hueso labrado
- d) Una orejera de hueso junto a fragmentos de huesos de cráneo, lado derecho (PNTC-001)

- e) Un vaso tipo Repasto Negro y Rojo, fragmentado pero completo, situado junto al cráneo en su lado derecho (PNTA-054)

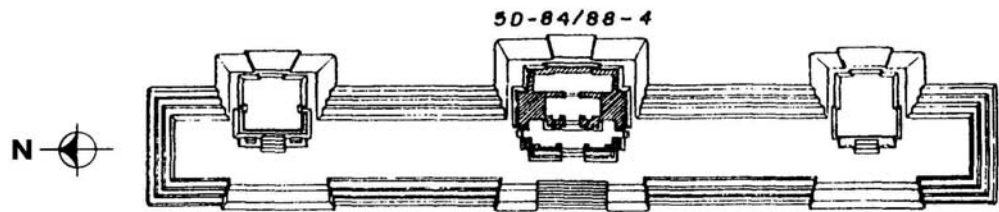
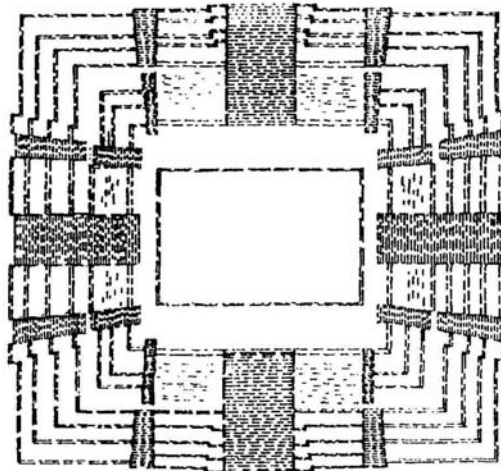
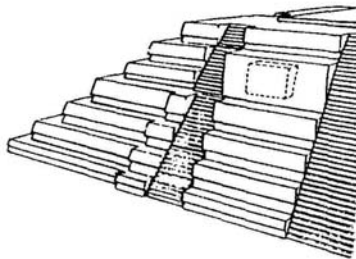
Figura 8 Planta y perspectiva de 5C-54-4

La primera de las versiones mayores de 5C-54 se desarrolló en la época Cauac (200 AC - 200 DC). Es la cuarta versión constructiva de Gran Pirámide, integrada por siete cuerpos que totalizaron 18 m de altura y 60 m por lado, por lo que muestra el cambio volumétrico más marcado entre las varias etapas conocidas (Figura 8). Exhibió planta radial, así como mascarones asociados al quinto cuerpo, escalinatas centrales y auxiliares. Está ubicada inmediatamente atrás de la construcción de última época, por lo que fue parcialmente destruida al habilitar a ésta, con lo cual es compleja la definición de sus rasgos constructivos, aunque es bastante similar a la construida encima de ella.

La Estructura 5C-54-4 fue ampliamente estudiada en el lado sur y en especial en la esquina sureste, en donde fueron descubiertos cuatro cuerpos de la misma. También fue localizada en el lado norte y en la esquina suroeste (segundo cuerpo). No obstante, no fue posible determinar la plataforma superior debido a la confusión de pisos que al nivel del Cuerpo 8 se sucede a la construcción de la siguiente versión.

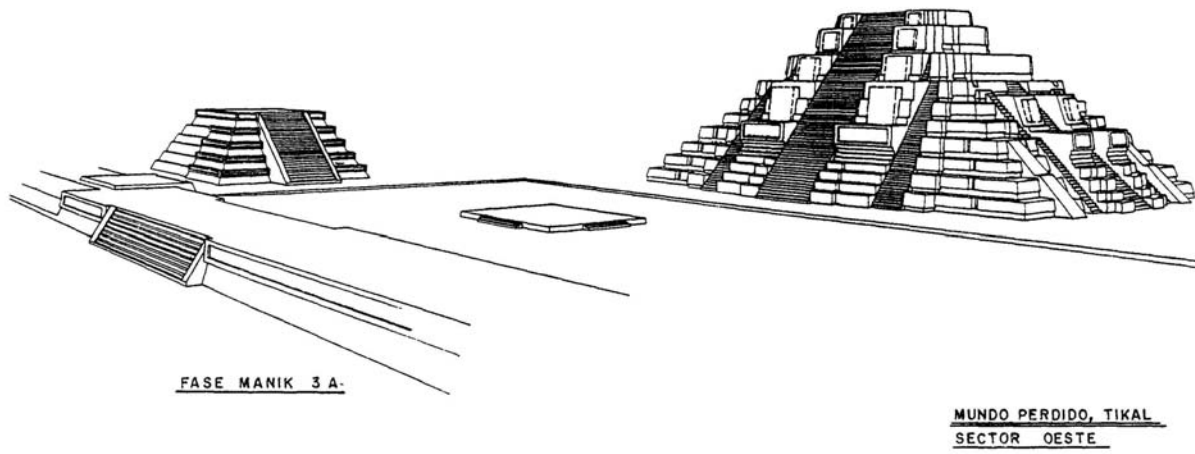
Figura 9 Perspectiva de la Plaza Oeste en la fase Manik 3-A

Como era de esperarse, la más investigada fue la Estructura 5C-54-5, que corresponde a la última etapa de construcción, elevada al iniciar el Clásico Temprano (Figura 9). Esta se presenta en un estado de conservación lamentable, ya que existen sectores completamente derrumbados. Se considera que es natural que esto haya sucedido, ya que el relleno empleado para la edificación de la misma es pobre: tierra arenosa de color café y con raras excepciones de piedra grande; además el sistema empleado en su construcción es débil, ya que las piedras utilizadas en su erección no llevan ningún amarre en el cruce de los muros, sino que éstos solamente van adosados los unos a los otros, lo cual no da una resistencia suficiente a tan enorme construcción. No obstante, su diseño fue claramente marcado sobre el piso de la plaza mediante una gruesa línea incisa sobre la cual fue colocada la hilada inferior de piedra.

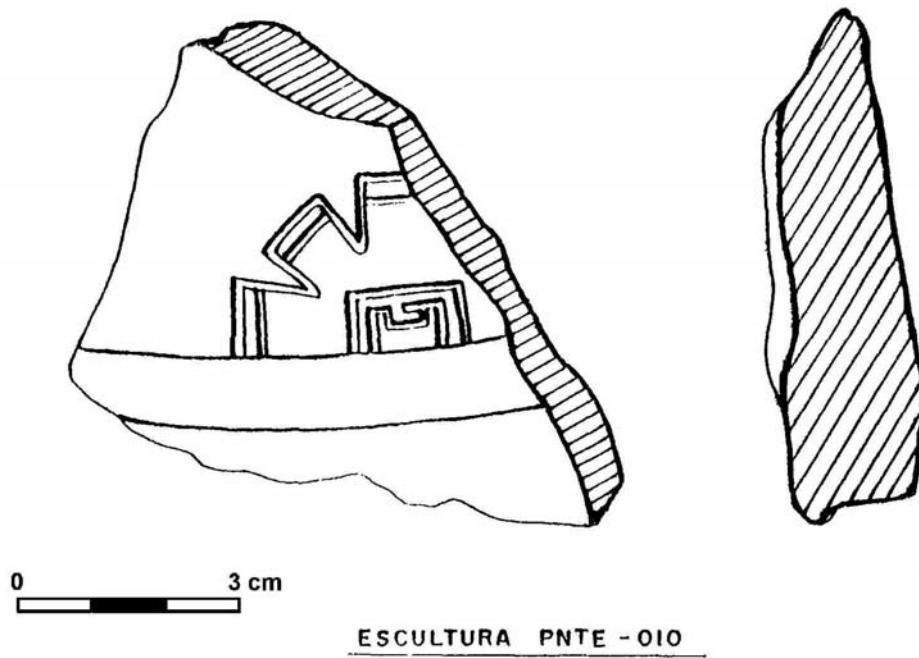
Figura 10 Fragmento de escultura localizada en 5C-54

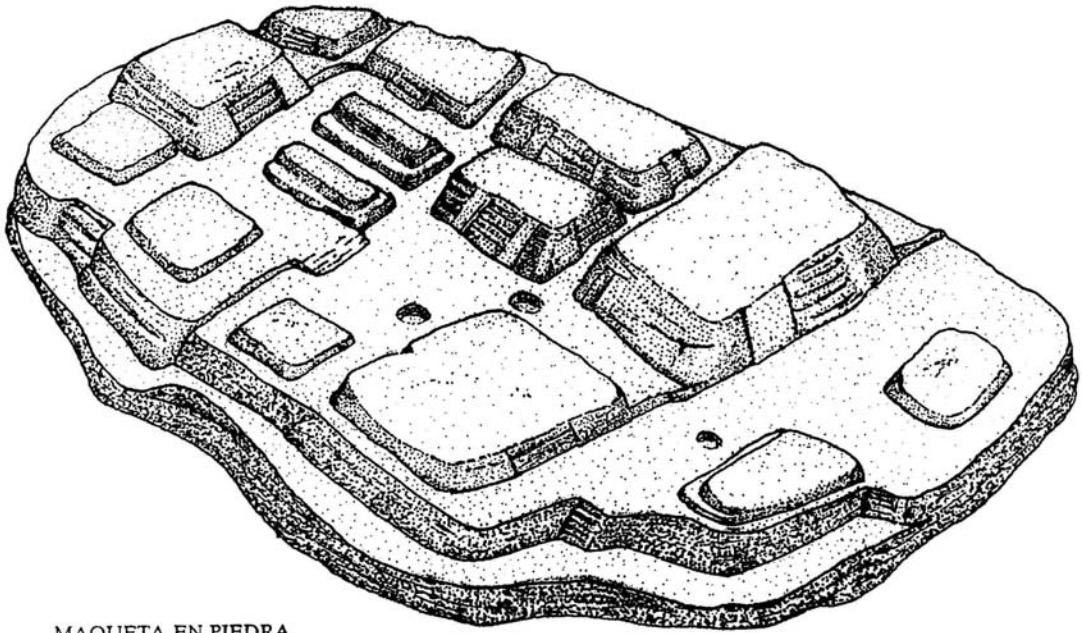
MAQUETA EN PIEDRA

Figura 11 Maqueta de piedra caliza localizada en 5C-54
