EL MONTÍCULO DE LA CULEBRA: MONUMENTO FACHADA DE LA ARQUEOLOGÍA DEL VALLE DE GUATEMALA

*Gustavo Martínez Hidalgo
Tania Cabrera*

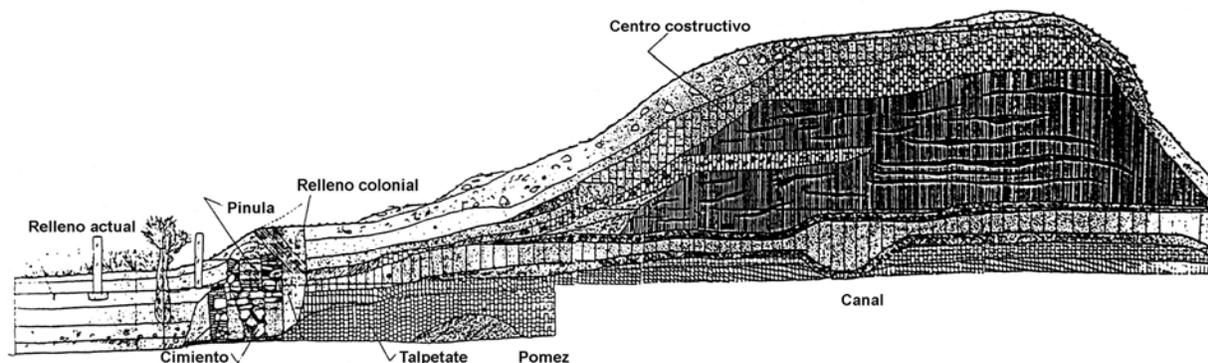
Además de excavar sobre y dentro del Acueducto de Pinula y registrar brevemente su relación con el Montículo de la Culebra, se logró realizar un perfil de un enorme corte estratigráfico, aproximadamente la mitad del montículo en su fachada norte. Se pudo observar un alto grado constructivo, compuesto por un complejo patrón de estratos. En las investigaciones del doble monumento, el perfil estratigráfico del Acueducto es repetido sobradamente en todos los proyectos, no así el perfil del monumento prehispánico, por lo que estos datos son de lo más relevante de los últimos años de investigación de la estructura prehispánica (Figura 1; Martínez 1998).

Figura 1 Acueducto del Montículo de La Culebra

Se puede observar que la construcción se localiza sobre el talpetate natural. Seguidamente, aparece directamente sobre el mismo una mezcla delgada de barro café oscuro, arena y pómez fuertemente compactada, material de uso general en la arqueología del valle de Guatemala. Podemos proponer que se trata de la primera etapa constructiva del montículo. Este relleno se fundió luego de realizar una nivelación sobre el talpetate natural, dejando una especie de canal o canales con posibilidades de ser parte de un patrón hidráulico siguiendo los antecedentes del montículo. Así la función del mismo en el ámbito hidráulico empieza a tener relevancia desde el Preclásico Medio, debido a que materiales obtenidos del relleno constructivo fecharon para este periodo (Martínez 1998).

Sobre este relleno se fundió un compuesto de barro café claro con fuerte presencia de pómez y arena en menor cantidad. Aunque posiblemente sólo sea un relleno de nivelación de una ocupación posterior, su fechamiento es para el Preclásico Medio, aunque materiales del mismo son muy escasos. Sobre este relleno se fundió otro de similar composición que la primera etapa constructiva. Podemos proponer que se trata de la segunda etapa constructiva la cual usó de base la nivelación anterior. Es apreciable que existen dos cuerpos escalonados en esta etapa constructiva, similares a otros mencionados en otras secciones del montículo. Los materiales que se obtuvieron de la limpieza del perfil mostraron que este relleno está fechado para el Preclásico Medio, tal vez para la fase Providencia (Martínez 1998).

Sobre este relleno se construyó la parte más compleja del montículo. Se fundió la tercera etapa constructiva, compuesta de un gran relleno de barro café oscuro con mucha arena y pómez, siendo una especie de núcleo constructivo con rellenos intermedios horizontales de barro fuertemente compactados. Las bandas se presentan en todo el núcleo, propiciando que el relleno tienda a concentrarse y mantener el volumen que se formó con estos materiales. En su fachada norte, este núcleo presenta tres rellenos que lo cubren y lo aíslan del exterior. Los dos primeros aparecen en la base del núcleo y están formados por rellenos de arena, pómez y barro en menor cantidad, para lograr la compactación (Martínez 1998).

Sobre estas dos amalgamas, se localiza un tercer relleno compuesto de grumos de barro café, barro gris y talpetate conjuntados con arena, pómez y barro. Este relleno penetra dentro del centro constructivo y aparentemente está funcionando como relleno estructural para mantener amarrados los rellenos frontales al centro constructivo. Este núcleo sostiene un relleno de talpetate amarillo con grumos de barro café, de manera similar que muchos montículos ceremoniales del centro urbano de Kaminaljuyu (Martínez 1994a, b). Se le ha relacionado como un relleno estructural que tiende a llevar cargas verticales al centro constructivo, logrando estabilidad. Esto puede deberse a que la parte superior del montículo está relacionada con obras de infraestructura, las cuales forzarían por peso a propiciar cargas verticales que el relleno de talpetate concentraría para llevarlas como una sola fuerza al núcleo. Los materiales cerámicos provenientes de estos rellenos que conforman la tercera etapa constructiva se fechan para el Preclásico Tardío.

Finalmente, la cuarta etapa constructiva compuesta del relleno constructivo que cubrió totalmente la tercera etapa constructiva. Puede ser la última remodelación del montículo, el cual en apariencia no cambió de función. Sobre este relleno parece localizarse un último relleno constructivo pero está muy destruido y por el momento no se puede decir con certeza que es un relleno ocupacional (Martínez 1998).

En cuanto al Acueducto de Pinula, el mismo aparece asociado a un relleno intrusivo que cortó la base de la fachada norte del Montículo de la Culebra. Este relleno puede ser producto de una excavación colonial para introducir bajo tierra el acueducto, utilizando la misma tierra excavada para el relleno posterior. Esta tierra corresponde a los rellenos constructivos del montículo, por lo que su fechamiento es incierto ya que presenta materiales prehispánicos mezclados temporalmente con materiales coloniales y uno que otro material moderno. A su vez, en el perfil se pueden observar las paredes de ladrillo y argamasa, así como la bóveda misma compuesta de un arco de ladrillos y el cimientado del acueducto compuesto de piedra grande y argamasa. Finalmente, hacia el norte del perfil, seguido del acueducto, aparece una serie de rellenos compuestos de tierra café gris con ripio constructivo asociados con trabajos modernos.

Con este perfil se comprueba que el montículo tiene distintas etapas constructivas y que tiene una evolución arquitectónica, desde el Preclásico Medio, siendo su auge constructivo durante el Preclásico Tardío (Martínez 1998).

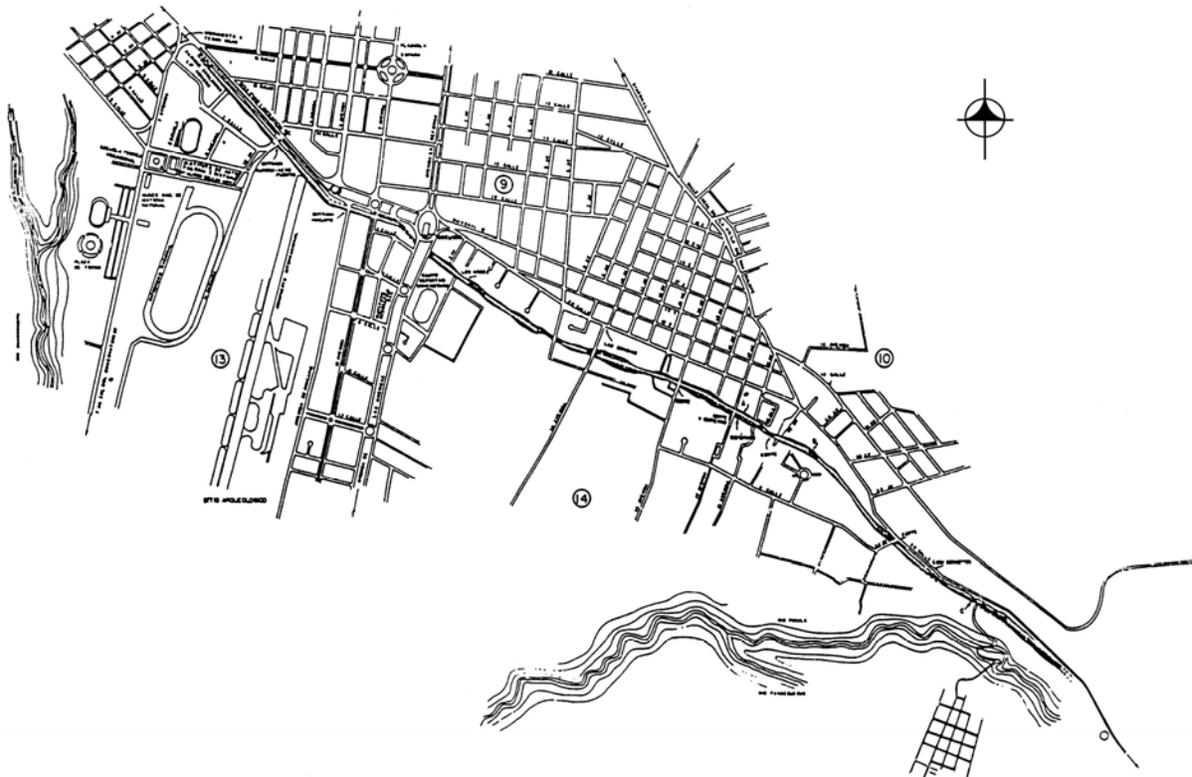
Tanto el Montículo de la Culebra como el Acueducto de Pinula han podido sobrevivir el recorrer de los tiempos, aunque sea una sobrevivencia cada día menor. Se puede observar hoy día, que ambos monumentos han sido destruidos por diversas razones, la principal el desarrollo urbanístico mal planificado y notablemente mal legalizado. Sin embargo, se pueden observar dos grandes tramos o divisiones, las cuales por magnitud de destrucción se pueden subdividir en un alto grado o menor grado de impacto (Figura 2).

Figura 2 La Culebra y sección de la ciudad de Guatemala
