2010 Tecnología hidráulica colonial. En *XXIII Simposio de Investigaciones Arqueológicas en Guatemala, 2009* (editado por B. Arroyo, A. Linares y L. Paiz), pp.192-209. Museo Nacional de Arqueología y Etnología, Guatemala (versión digital).

TECNOLOGÍA HIDRÁULICA COLONIAL

Arqueología Colonial, La Antigua Guatemala, hidráulica, acueducto

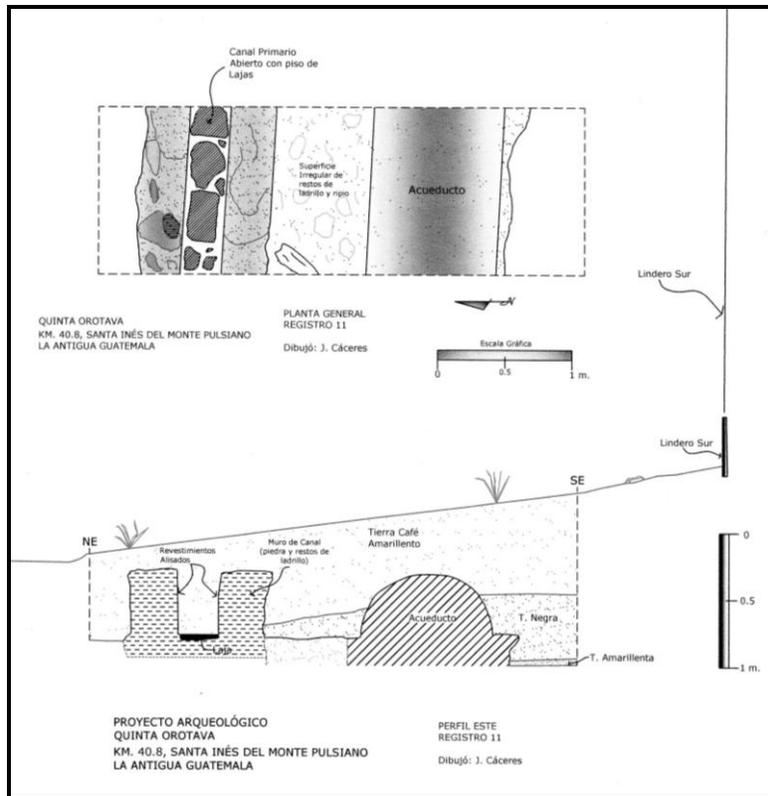
Figura 1 Planta y perfil Este del registro oriental, denota el Acueducto y un canal abierto.

En primer término, el registro ubicado en el extremo más oriental del sitio, expuso un canal primario de lajas que corre paralelamente al acueducto. A simple vista el acueducto en mención, expone una bóveda de ladrillo con revestimientos rústicos de mezcla que incluye cal como aglutinante.

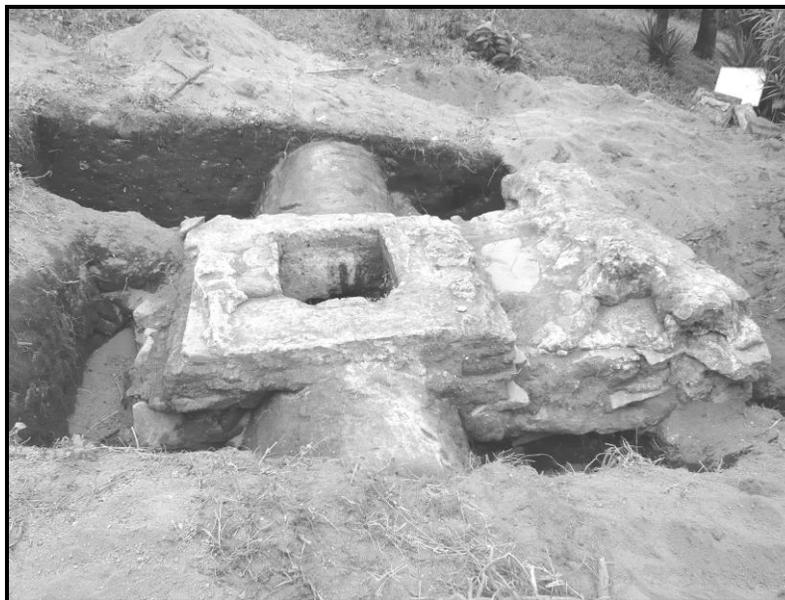
Figura 2 Detalle de la caja de registro y el paso de acueducto de Esta a Oeste, además de observar el adosamiento de la Caída de Agua (columnaria) a la derecha de la imagen.

En la continuación de las excavaciones, resulta relevante una especie de caja de registro del acueducto que se expone en superficie. Esta Caja se encontraba con grandes acumulaciones de ripio y basura, que además presenta una especie de Caja de Agua (columnaria) adosada en su lado Norte.

La Caja de registro exhibe una forma cuadrada, con dimensiones aproximadas de 1.30 x 1.25 m. Así mismo fue evidente el paso del acueducto en los lados Este y Oeste de la Caja con una disposición un tanto sesgada, luego éste continúa su recorrido para acercarse a la ciudad.

Por aparte, la liberación de desechos y tierra acumulada permitiría definir la construcción y función de la Caja de Agua (tipo columnaria) que se encuentra adosada a la Caja de Registro en su lado Norte.

Luego de la limpieza y mediante la observación detenida al interior y exterior tanto del acueducto como de la caja tipo columnaria, fue posible apreciar el funcionamiento de ésta.

Así, presenta un pequeño agujero por donde el agua es tomada del acueducto, llena una cámara que presenta a su interior y mediante un sistema de rebalse y gravedad, suministra el agua a dos líneas de cañerías de barro. Dichas cañerías parten hacia el Norte, descendiendo por la pendiente que propicia la ladera del cerro.

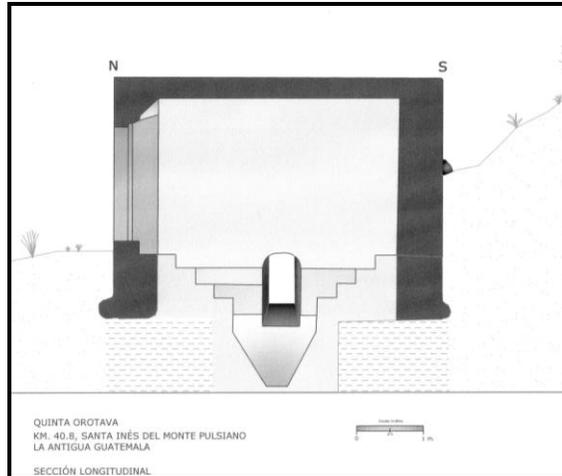
Figura 3 Sección longitudinal de la bóveda, denota la depresión a su interior en forma de pirámide invertida, por donde desfoga el caudal del acueducto.

El acueducto continua su paso por debajo de la tierra a lo largo del predio, así hasta rematar en una bóveda, misma que ésta construida con un basamento de piedras y la estructura curvada que cubre el espacio, de ladrillo con revestimientos alisados.

De morfología cuadrangular en su planta, tiene un área aproximada de 4.50 m. x 4.80 m., elevándose por el exterior desde la superficie más baja alrededor de 2.70 m. Al interior presenta una depresión escalonada como pirámide invertida, descendiendo por medio de gradas hasta una sola depresión central, y alcanza los 2.15 m. desde la superficie en su único acceso.

Dado que el acueducto del Norte parte desde el punto más bajo de la pirámide invertida de la bóveda, sugiere transportar un caudal con material sólido y sedimentos al río Pensativo, y serviría para limpiezas periódicas del acueducto, hasta procurar de esta forma que el agua que llegara al extremo Oriente de la ciudad fuera bastante limpia. O también tratarse de una distribución específica para la zona Noreste.

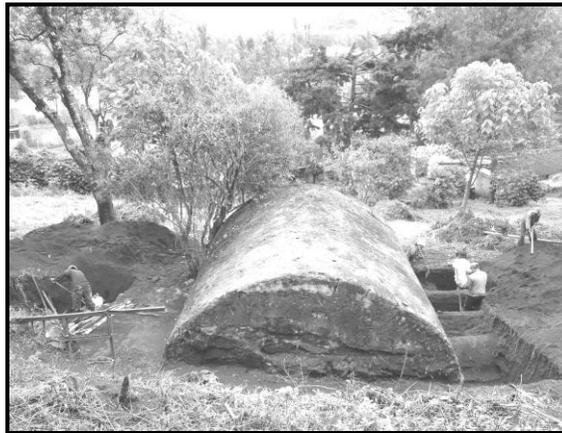
Figura 4 Vista Posterior de la Bóveda (de Sur a Norte) y la disposición de Registros en sus lados Este y Oeste.

Dicha bóveda, por encontrarse en la ladera del cerro, presenta la parte posterior y sus laterales muy azolvadas, alcanzando a sobresalir escasamente 1.5 m. en el lado posterior y los laterales en la dirección de la pendiente. Buena parte de sus revestimientos exteriores ya no existen o se encuentran deteriorados, permitiendo la filtración de agua al interior en invierno, además de la apropiación de maleza en su entorno.

Con el afán de entender el contexto de ésta bóveda se ejecutaron algunos registros en el contorno de la misma, dentro de estos, el más significativo resultado ser el que se ubicara en el lado Este. Justamente en esta operación, serían identificados los muros de la bóveda, cuya constitución esta conformada por piedra e hiladas horizontales de ladrillo, hasta alcanzar la altura donde principia el arco de la bóveda, construida ésta exclusivamente por ladrillo y mezcla.

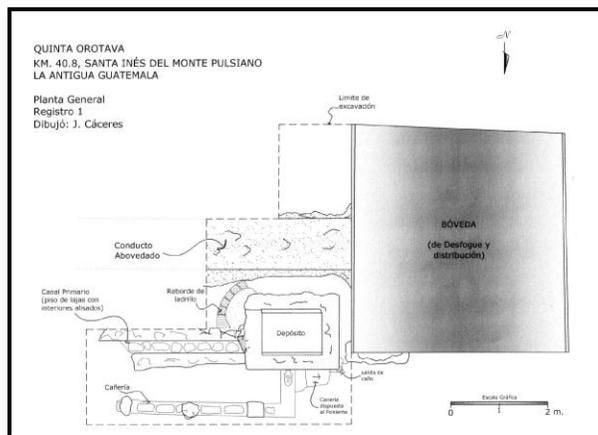
Figura 5 Planta de registro Este de la bóveda. Expone el remate del acueducto y el canal de lajas con su depósito.

Al avanzar llanamente, después de la nivelación de los espacios, sería importante observar la fábrica de un depósito de agua con un canal, el que incluyera un piso de lajas proveniente del Este, como especie de suministro para el depósito, mismo que midiera en su interior 1.25 m. de largo por 0.80 m. de ancho y 1 m. aproximadamente de profundidad.

Durante el avance de la excavación, sería posible estimar que el depósito de agua, mediante un sistema de rebalse/gravedad, disponía de tres cañerías de barro, en su lado Norte, a las que pudo suministrarles el líquido y distribuir agua de forma mesurada tanto al Este como al Oeste del depósito.

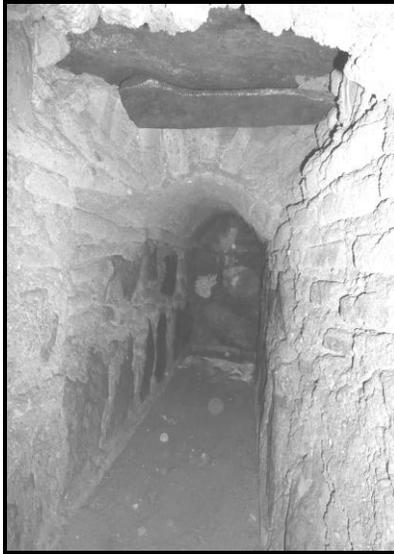
Figura 6 Fotografía del interior del Acueducto con dirección Norte.

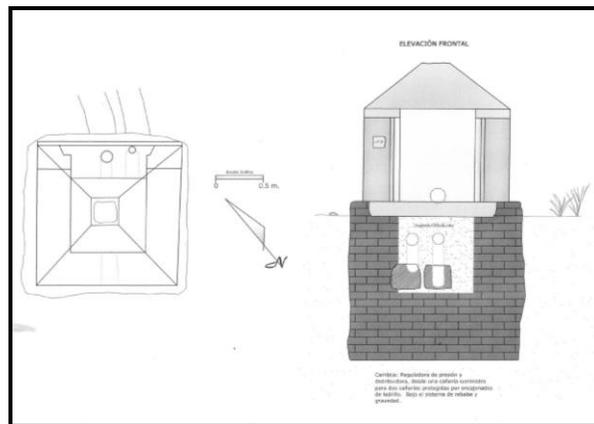
Figura 7 Planta y elevación frontal de Caja de distribución o columnaria.

Al parecer ésta columnaria se suministraba de una línea de caños de barro que parte muy cerca de la gran bóveda de distribución. El suministro llena una cámara donde nivela la presión hidrostática, permite el asiento de los sólidos y por rebalse redistribuye a dos cañerías que se disponen rumbo al noreste.

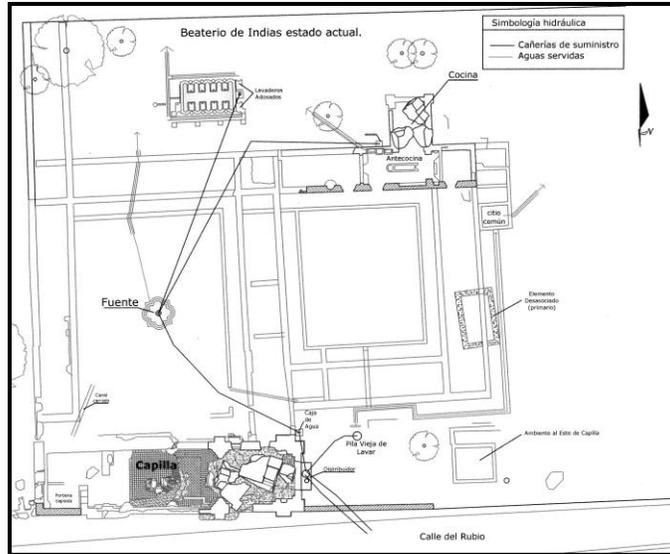
Figura 12 Plano del estado actual del Beaterio de Indias y su red hidráulica.

Como lo detalla el plano del estado actual del Beaterio de Indias, existen líneas que indican el suministro desde la calle, luego alimentarían en su momento a la pila vieja de lavar, así también mediante la distribución de columnarias, suministra a la fuente y de esta a los lavaderos y hacia la antecocina para preparar los alimentos.

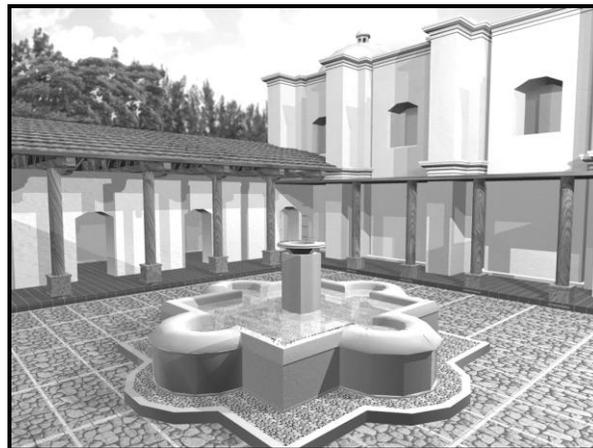
Figura 13 Reconstrucción de la fuente al centro del claustro y la iglesia al Sur. Ana Ibáñez/AGI.

Otro de los sistemas, expone una columnaria en la esquina Noreste de la capilla del Beaterio, la cual también se alimenta desde la calle. A decir de las evidencias, los caños parten de la columnaria para suministrar a la fuente que se dispone en el centro del claustro Occidental. Dicha fuente se encontraba deteriorada y con indicios de robo, fracturada intencionalmente.

Introduciéndose las cañerías justo al centro, se elevan y el agua desfoga en la copa. Además ésta fuente presenta evidencias de haber tenido figuras en bulto de animales que arrojaran agua por la boca. Así también la torre que sostiene la copa sirve de columnaria, distribuyendo el agua hacia los nuevos lavaderos y la antecocina.

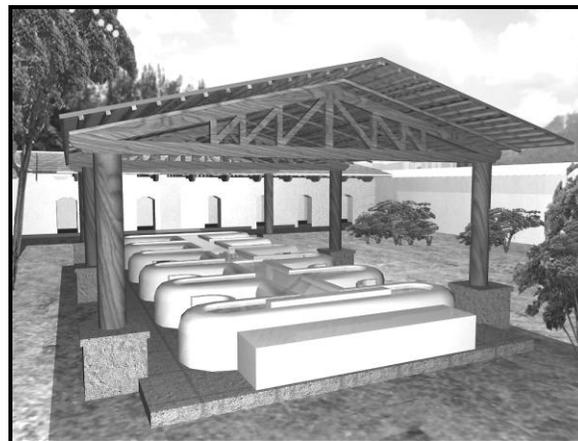
Figura 14 Reconstrucción de los lavaderos del Beaterio de Indias. Fuente Ana Ibáñez/AGI.

Los nuevos lavaderos que en el plano de Diez de Navarro del siglo XVIII se identifican con el numeral 7, se constituyen por un tanque rectangular con diez lavaderos incrustados; esta disposición permitía tomar agua al momento de lavar ya sea a la derecha o la izquierda.

Las evidencias arqueológicas de los lavaderos indican que debieron de estar techados, observando aun los basamentos de las pilastras. Por aparte, el agua desechada de cada lavadero se recolectaba en canales abiertos de piedra, dispuestos en los lados más largos (Norte y Sur), estos a su vez confluyen en otro canal que conduce hacia los corrales del lado Norte.

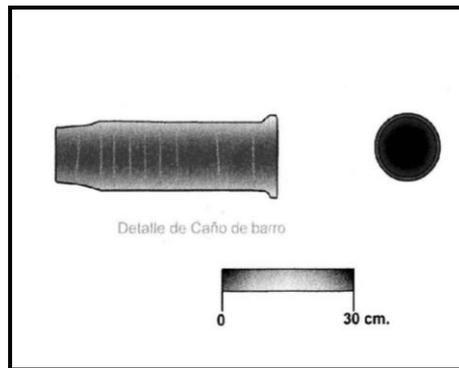
Figura 16 Detalle del caño de barro y su protección. J. Cáceres.

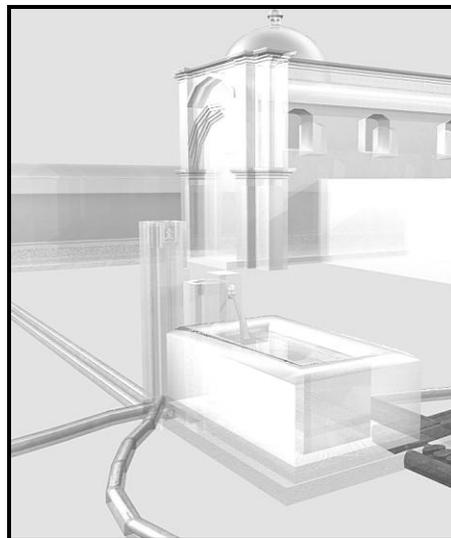
Figura 17 Detalle dimensional del funcionamiento entre la columnaria y la pila. A. Ibáñez/J. Cáceres.

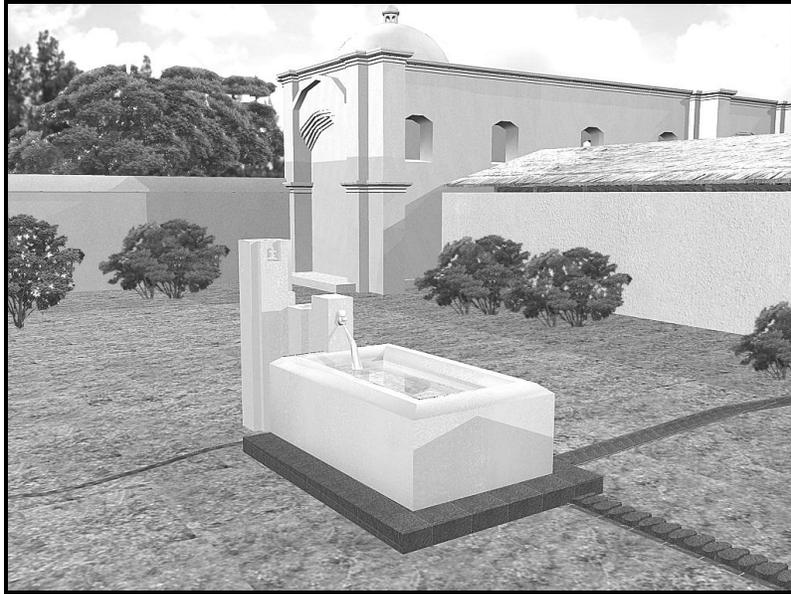
Figura 18 Proyección de la pila al sureste del predio. A. Ibáñez/J. Cáceres.

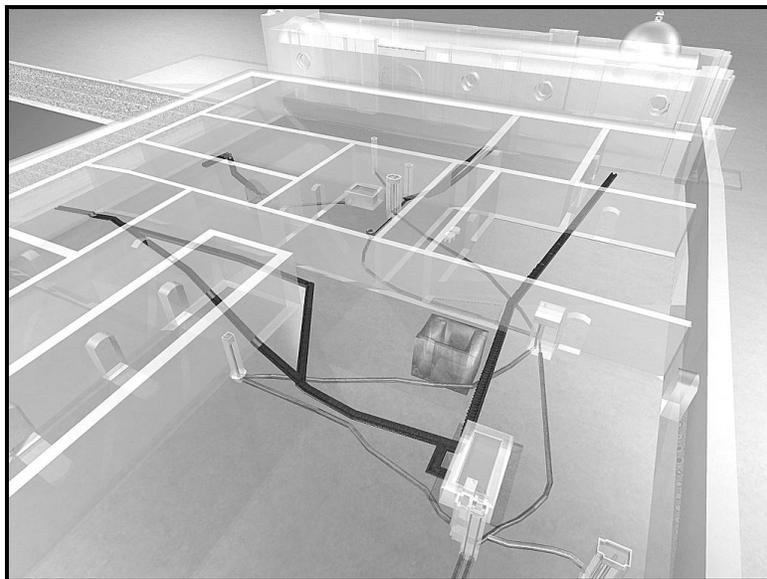
Figura 20 Proyección tridimensional del sistema hidráulico del complejo al Poniente del Beaterio de Indias, visualizando la iglesia de Santa Rosa de Lima al fondo. A. Ibáñez/J. Cáceres.
