2010 Proyecto arqueológico Nakum: resultados de la cuarta temporada de campo. En XXIII Simposio de
Investigaciones Arqueológicas en Guatemala, 2009 (editado por B. Arroyo, A. Linares y L. Paiz), pp.62-74.

PROYECTO ARQUEOLÓGICO NAKUM: RESULTADOS DE LA CUARTA TEMPORADA DE CAMPO

Jaroslaw Źrałka Wieslaw Koszkul Bernard Hermes Boris Aguilar Proyecto Argueológico Nakum

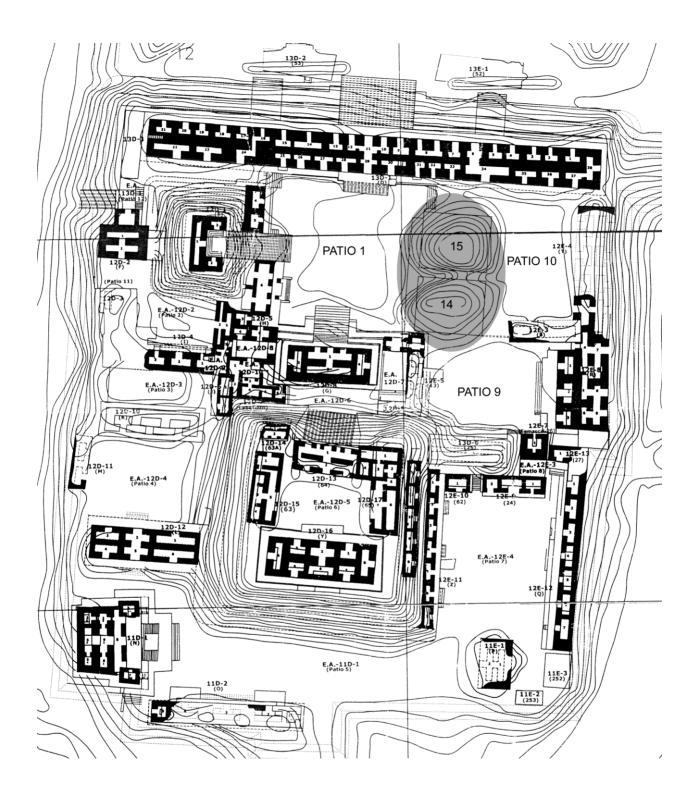
Figura 1 Planta de la Acrópolis de Nakum con ubicación de los Edificios 14 y 15 (mapa según Proyecto Triángulo, IDAEH).

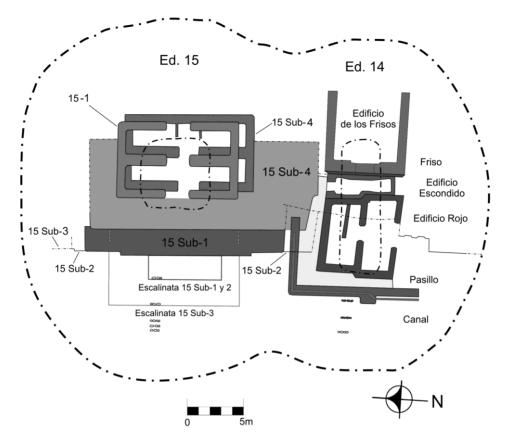
Figura 2 Planta de los Edificios 14 y 15 con ubicación de los estadios constructivos.

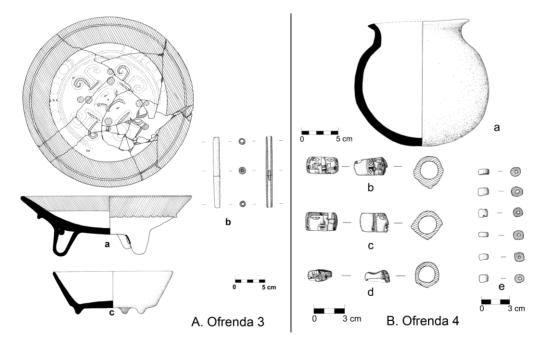
Figura 3 Ofrendas 3 y 4 descubiertos en el Edificio 15 de Nakum (Dibujo por K. Radnicka)
A. Ofrenda 3 se fecha para el Clásico Tardío; B. Ofrenda 4 para el Clásico Terminal.

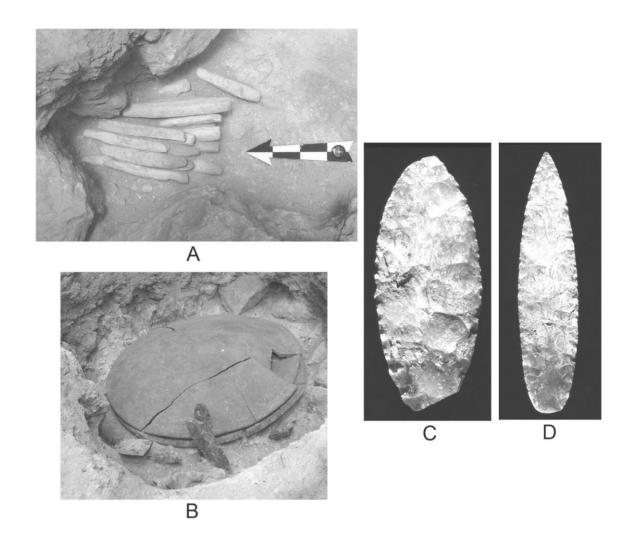
Figura 4 A. Fotografías de la Ofrenda 11; B. Fotografía de Ofrenda 12. C y D. Dos de nueve puntas, componentes de la Ofrenda 12, Edificio 15 de Nakum.

Probablemente en el momento de la muerte de un gobernante del sitio los mayas decidieron usar el templo para depositar los restos de su soberano. En la cámara oeste (cámara 1) se preparó la cámara sepulcral, mientras que en la cámara este (cámara posterior o cámara 2) fueron colocadas dos ofrendas (No. 11 y 12; Koszkul *et al.* 2009) (Figura 4), siendo después selladas ambas cámaras.

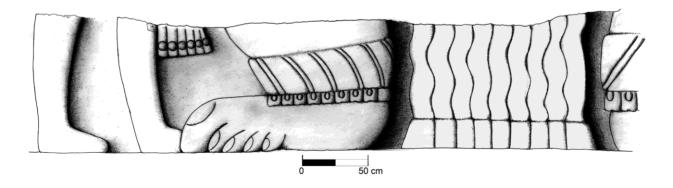
Figura 5 Friso modelado en estuco encontrado en el Edificio de los Frisos (dibujo por K. Radnicka y B. Pilarski).

El friso fue encontrado en los últimos días de la temporada 2009 y hasta ahora únicamente se ha descubierto un poco más que su mitad (ca. 4.6 m de largo). La parte superior del friso fue

parcialmente destruida por los mayas en una altura cercana a 0.95-1.1 m, pero la parte inferior se encuentra en muy buen estado de conservación (Figura 5).

En el extremo norte del friso se encuentra un personaje antropomorfo (posiblemente un rey) caminando al sur, del cual se encuentran solamente sus pies presentados en el perfil derecho. La dimensión de los pies sugiere que la persona y el friso originalmente tenían entre 3 y 4 m de altura. La persona probablemente tenía en sus manos un tocado con plumas u otro elemento igualmente decorado y flanqueaba desde el norte un mascarón de grandes dimensiones, que posiblemente representaba una ser sobrenatural o una deidad.

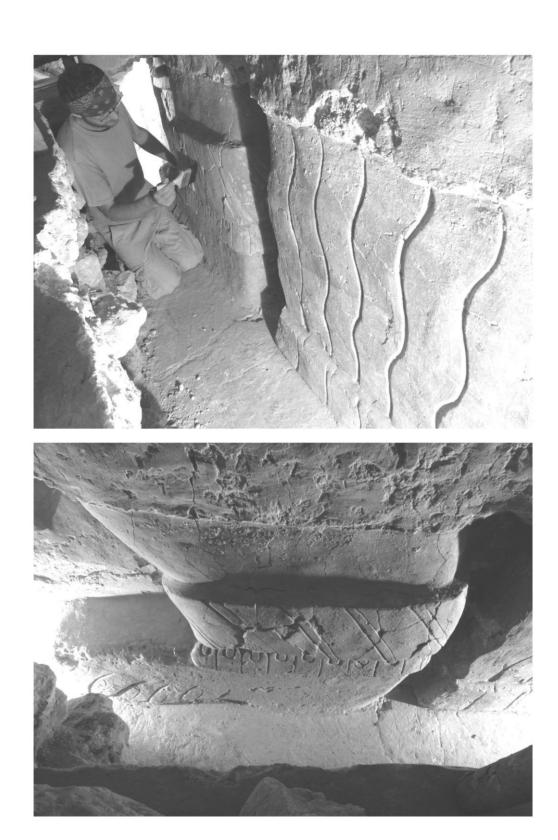
Figura 6 Foto de friso del Edificio 14 durante el proceso de la limpieza (arriba); un detalle del friso mostrando el pie de un ser sobrenatural (abajo).

De ese mascarón hemos descubierto su pie/mano norte (ca. 1.5 m de largo), su traje en el centro, y parte de su pie/mano sur. Los tobillos (o muñecas) de las dos extremidades están adornados con elementos colgados similares a los adornos que cuelgan de la cintura de gobernantes mayas representados en diversas estelas (Figura 6).

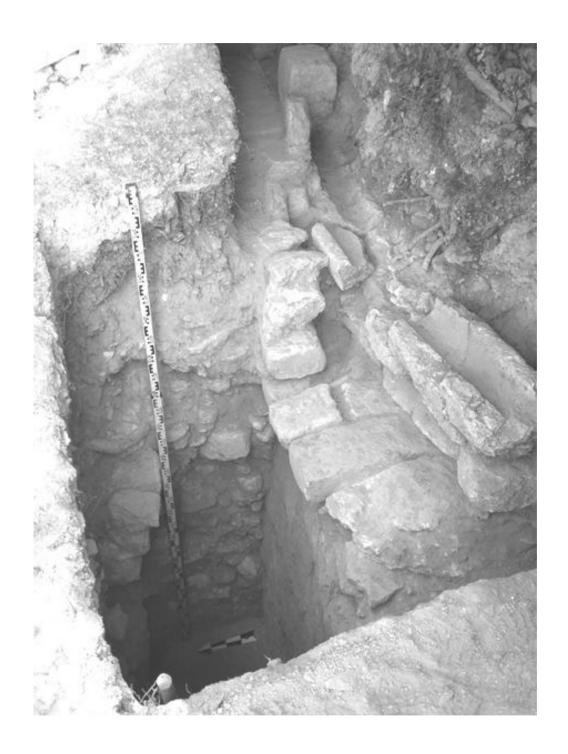
Figura 7 La esquina noroeste del canal, Edificio 14 de Nakum.

Durante otra etapa de remodelación del área del Edificio 14, la plataforma inferior fue ampliada otra vez al oeste y al norte desde el Edificio Rojo. Sobre la plataforma se edificó un muro de entre 2.5 y 2.9 m de altura, sobre el cual se construyó un canal que tiraba el agua desde el Edificio 15 al sur, en la dirección de la Acrópolis. Durante las investigaciones en la temporada 2009 seguimos a lo largo del muro con el canal hasta el lugar donde el muro se pega al segundo cuerpo de una fase anterior del Edificio 15. La parte inferior del interior del canal mismo se ubica 0.45 m sobre la parte superior del dicho cuerpo y en un lugar las piedras del canal se terminan y en la dirección este sigue solamente un muro estucado en su parte superior (sin piedras del canal) y parcialmente destruido en sus lados por los constructores mayas. El canal en la parte superior de la esquina noroeste está formado por piedras cortadas grandes trabajadas en su parte superior en forma semicircular (Figura 7). Piedras similares fueron encontradas, por ejemplo, en Copan (Davis-Salazar 2006: Figura 6). Por la destrucción del muro, hasta este momento no fue posible establecer donde se ubicaba y como era el inicio del canal.

Construyendo el muro con el canal que inicialmente corría al este y después al sur entre 1 y 2 m afuera del Edificio Rojo, los mayas formaron un pasillo con la entrada desde el sur en la dirección norte y después al este, en dirección del Edificio de los Frisos. Posiblemente en el momento de la construcción del canal la parte superior del friso fue parcialmente destruida y la parte inferior sellada debajo de un nuevo piso. Sobre este piso, entre el Edificio de los Frisos y el Edificio Rojo, se construyó un edificio muy pequeño con una cámara tipo botella orientada de norte a sur (denominado aquí como

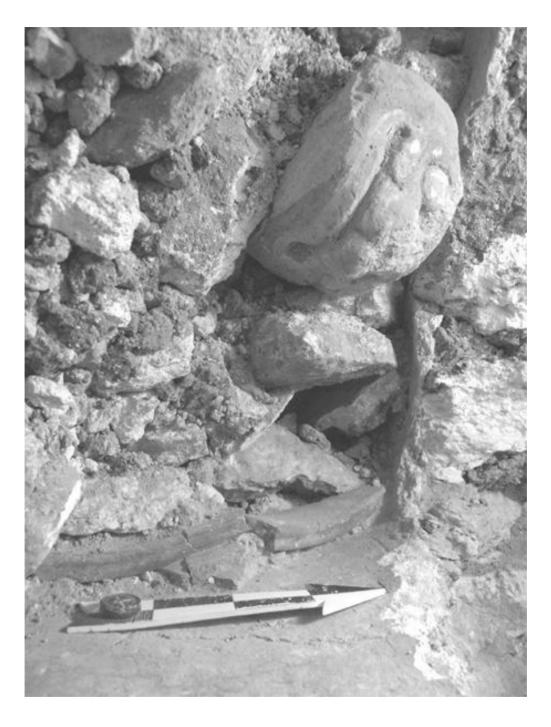
Figura 8 Cabeza de un jaguar de estuco encontrada en el relleno del Edificio Rojo (Edificio 14 de Nakum).

En el relleno de las cámaras del Edificio Rojo encontramos muchos pedazos de estuco policromo que proviene probablemente de un friso destruido. De los hallazgos modelados en estuco destacan la cabeza de un personaje antropomorfo (encontrada en la cámara sur) y una cabeza de jaguar (descubierta en la cámara norte) (Figura 8). Las cámaras fueron totalmente cubiertas por relleno durante la construcción de un nuevo edificio que selló todos los edificios y construcciones anteriores en su interior (Edificio de los Frisos, Edificio Rojo, Edificio Escondido, construcción con el canal).
