2005 Investigaciones en los Templos B-19 y B-24 de Naranjo, Petén: La evolución del eje norte-sur de la Plaza Central. En *XVIII Simposio de Investigaciones Arqueológicas en Guatemala, 2004* (editado por J.P. Laporte, B. Arroyo y H. Mejía), pp.226-233. Museo Nacional de Arqueología y Etnología, Guatemala.

INVESTIGACIONES EN LOS TEMPLOS B-19 Y B-24 DE NARANJO, PETÉN: LA EVOLUCIÓN DEL EJE NORTE-SUR DE LA PLAZA CENTRAL

Laura L. Gámez

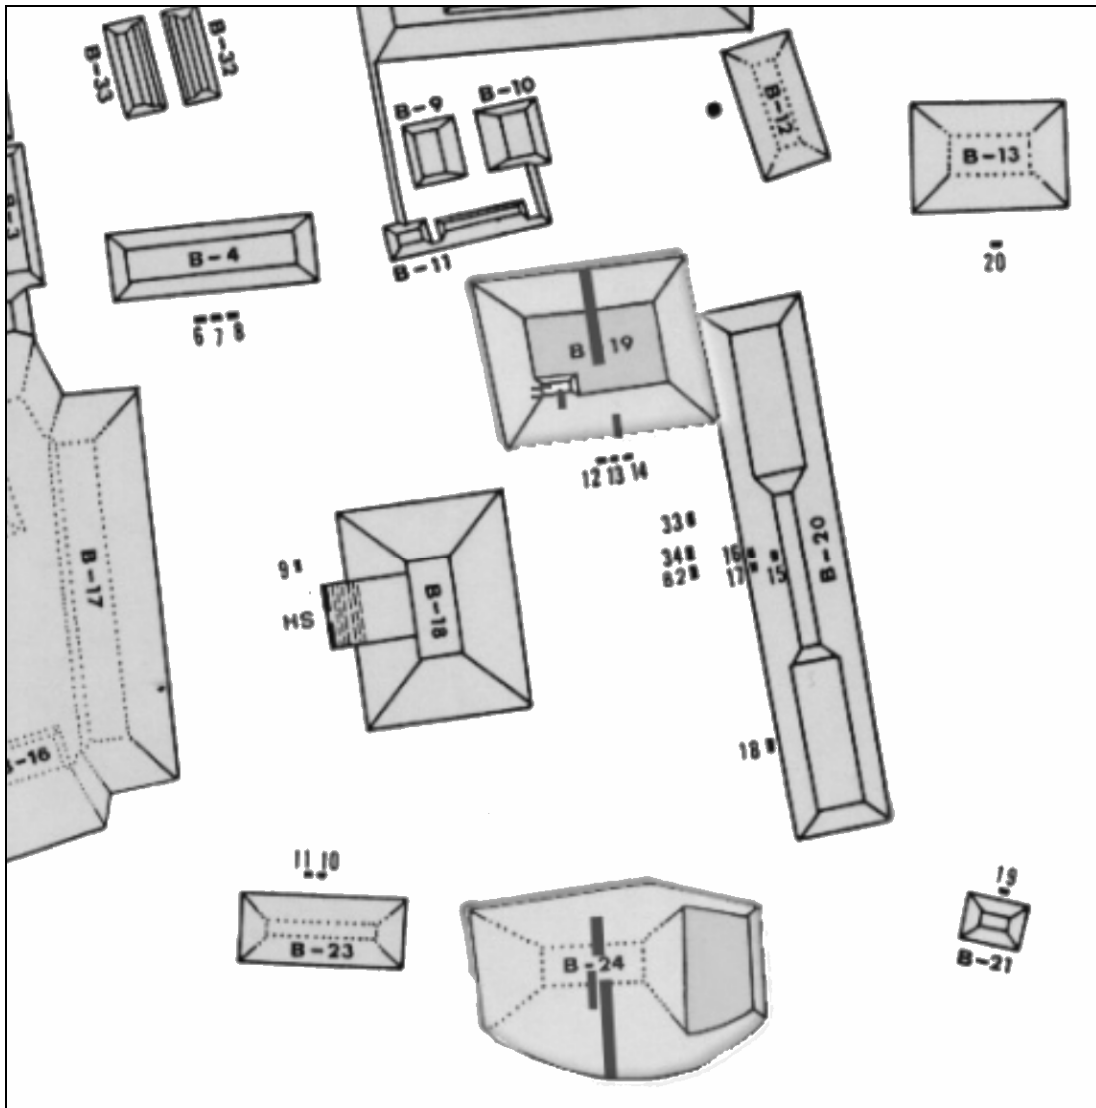
Figura 3 Planta del Conjunto de tipo Grupo E

La Plaza Central de Naranjo se compone fundamentalmente por cuatro estructuras, B-18, B-19, B-20 y B-24 (Figura 3). El eje este-oeste se define por la pirámide radial B-18 (Pirámide Oeste), y la plataforma larga B-20 (Plataforma Este). En conjunto, estas estructuras conforman un patrón de plaza similar al Grupo E de Uaxactun (Ricketson y Ricketson 1937), por lo que han adquirido el nombre de Conjuntos de tipo Grupo E. También se han catalogado en Tikal como Complejos de Conmemoración Astronómica (Laporte y Fialko 1995), denominados técnicamente como Patrón de Plaza 10 (Becker 1999), y se les conoce por su relación funcional con la observación de solsticios y equinoccios.
