2006 Redescubriendo Antigua Guatemala: Investigaciones arqueológicas en el Beaterio de Indias de Nuestra Señora del Rosario. En *XIX Simposio de Investigaciones Arqueológicas en Guatemala, 2005* (editado por J.P. Laporte, B. Arroyo y H. Mejía), pp.242-255. Museo Nacional de Arqueología y Etnología, Guatemala (versión digital).

REDESCUBRIENDO ANTIGUA GUATEMALA: INVESTIGACIONES ARQUEOLÓGICAS EN EL BEATERIO DE INDIAS DE NUESTRA SEÑORA DEL ROSARIO

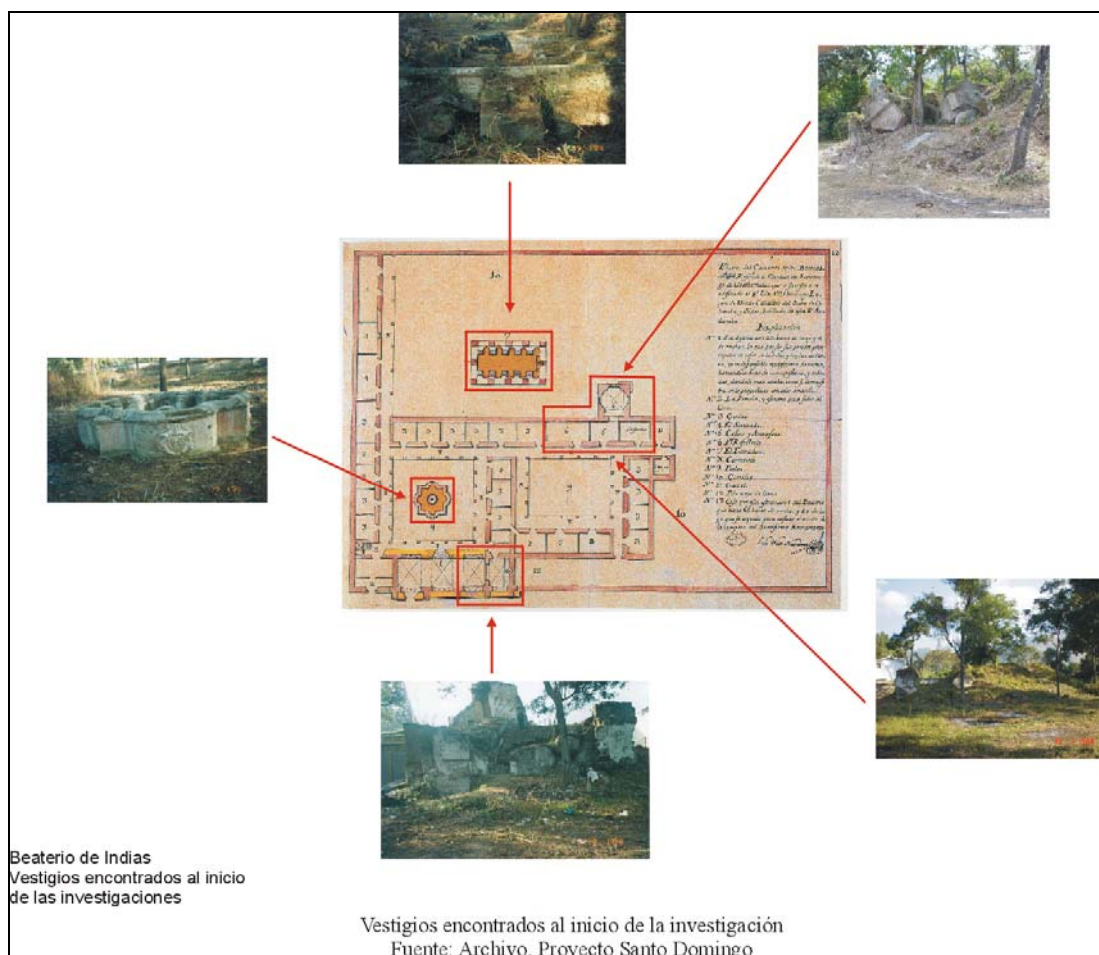
A primera vista el sitio, conocido como Beaterio de Indias de Nuestra Señora del Rosario, era considerado un terreno baldío que se usaba como basurero clandestino. Las estructuras principales estaban cubiertas de basura y ripio. De los restos visibles, tomando como base el mapa elaborado por Luis Diez de Navarro, se localiza la capilla, la fuente, el lavadero y el Complejo Estructural de Servicios (refectorio, antecocina, cocina, despensa, cárcel y sitio común; Figura 1).

Figura 1 Beaterio de Indias, vestigios anteriores a la excavación

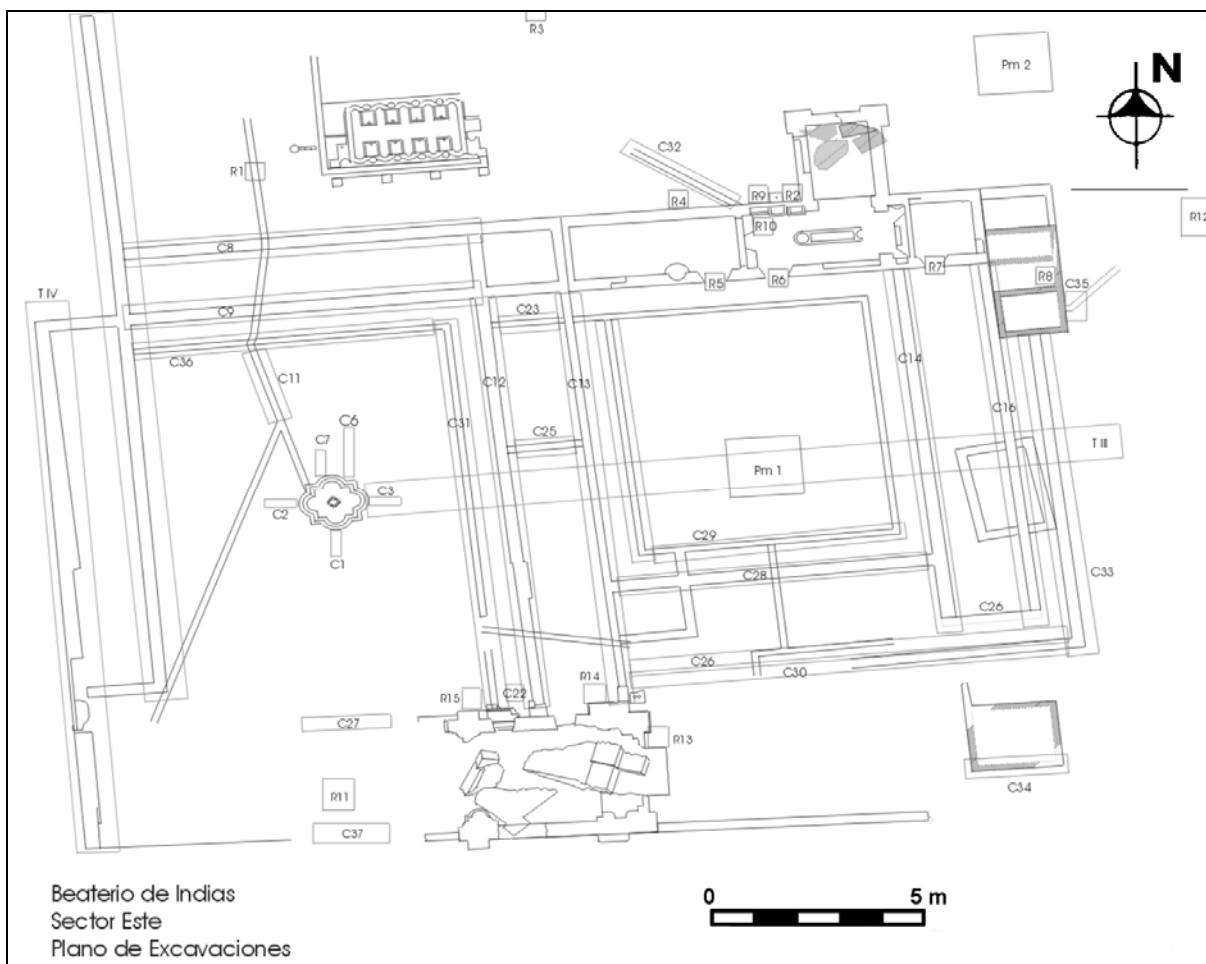
De acuerdo con la topografía del terreno, se pudo suponer que los espacios entre las estructuras correspondían tanto a los patios como a los corrales señalados en el plano. Con la inspección preliminar, se elaboró una planta general del sitio para trazar las unidades de excavación necesarias para cumplir con los objetivos de la investigación. Para esto, se dividió el terreno en dos sectores: El Sector A corresponde al plano completo de Diez de Navarro (Figura 2); el Sector B al

Figura 2 Beaterio de Indias, Sector Este, plano de excavaciones

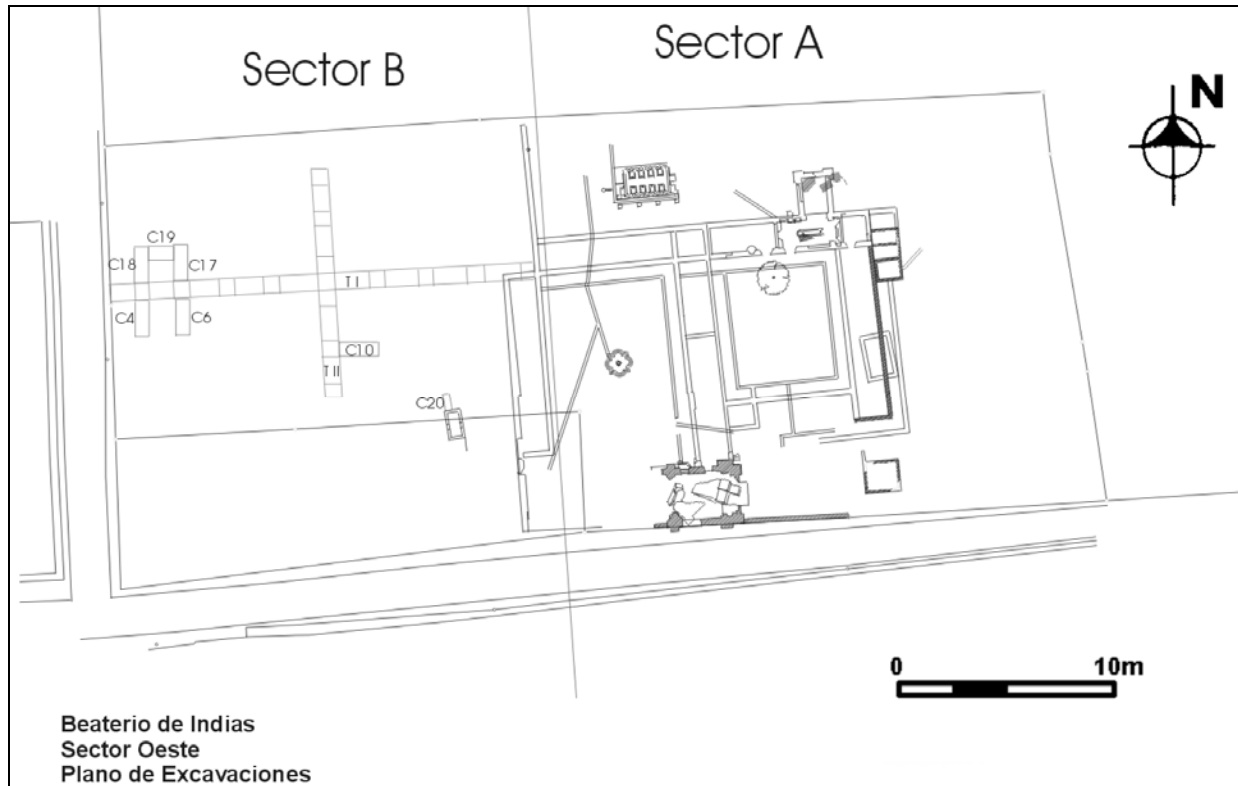
parecer fue utilizado para corrales y hortalizas (Figura 3). Cada uno contó con varias unidades de acuerdo a los vestigios registrados y a la cantidad de material de superficie recolectado al inicio de los trabajos.

Figura 3 Beaterio de Indias, Sector Oeste, plano de excavaciones

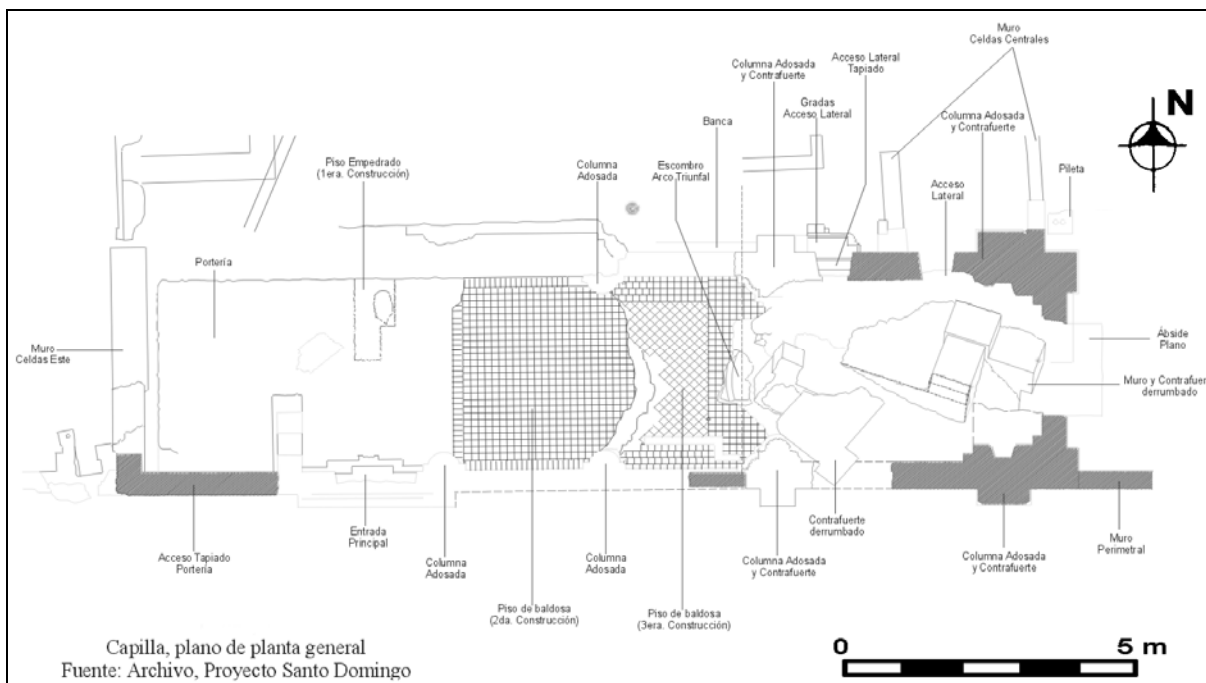
Se ubica en el extremo suroeste del Beaterio, se encuentra destruida en un 75% y estaba cubierta de basura y ripio (Figura 4). No cuenta con fachada alguna, por lo que el acceso a la estructura es lateral. Su construcción se inició en 1706 cuando se le otorgó la licencia a fray Miguel Gómez. Ya en el siglo XVIII, el arquitecto mayor Luis Diez de Navarro sugirió algunas remodelaciones que se le debían hacer a la estructura, pero al final no fue posible.

Figura 4 Beaterio de Indias, Capilla, planta general

Un entierro fue ubicado en la esquina suroeste de la portería, pegado al muro de acceso. Colocado 0.40 m debajo del nivel de piso en la esquina suroeste del muro mencionado, estaba desarticulado. Tenía las extremidades inferiores colocadas en posición de decúbito dorsal extendido, conformadas por la pelvis, piernas y pies, orientado este oeste. No hubo evidencia de objetos asociados. Luego de su limpieza se logró completar el cuerpo en el laboratorio, se identificó como una persona de sexo femenino de aproximadamente 65 años de edad. Además, las referencias documentales del lugar llevan a pensar que el cadáver es de la Hermana Nicolasa Salas:

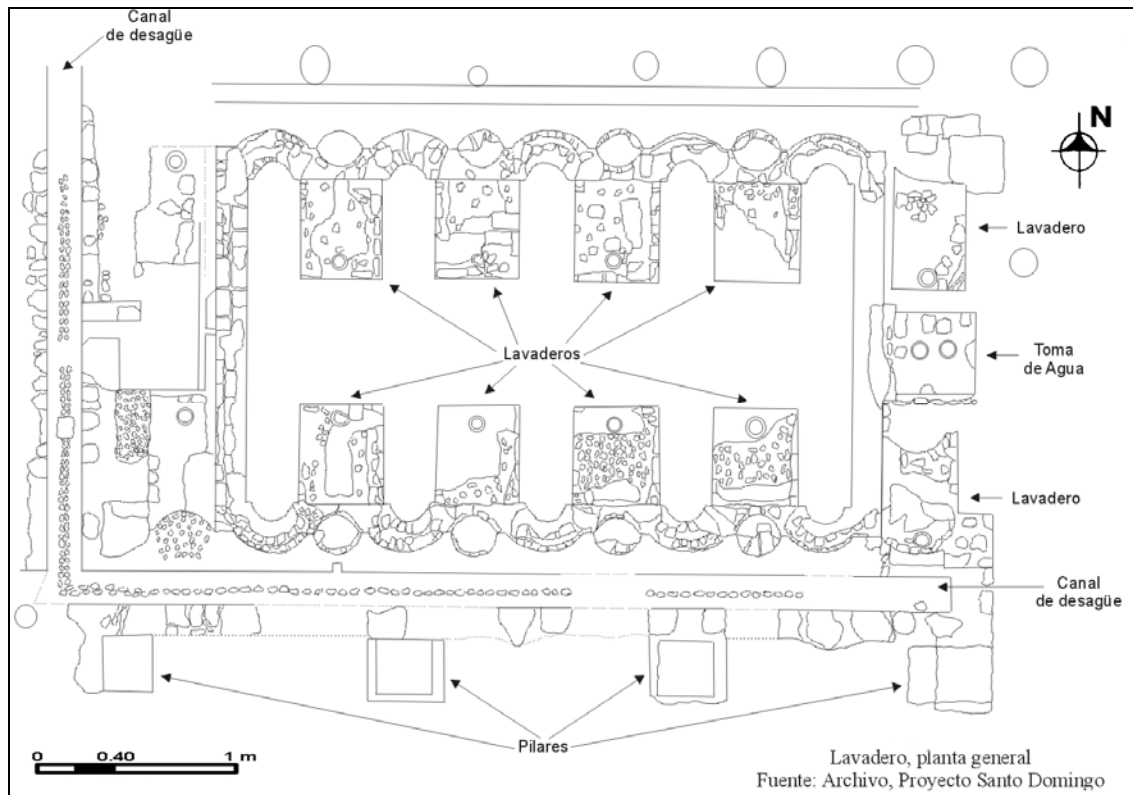
Ubicado al noroeste del Beaterio, su estado de conservación es regular. Su eje mayor es este-oeste (6.90 m), y el menor es norte-sur (4 m; Figura 5). Consta de 12 lavaderos (ocho interiores, cuatro al norte y cuatro al sur; cuatro exteriores, dos al este y dos al oeste), y una toma de agua localizada en el extremo este. Tiene forma rectangular y está rodeado por ocho fragmentos de pilares (cinco en el norte, dos en el este y uno en el sur, intercalados cada 1.50 m), que indican que se encontraba techado. En los extremos norte y sur aparecieron los canales empedrados que desaguaban el agua de desecho de los lavaderos. Estos se unen al oeste, donde hay un drenaje cubierto que va a dar a una fosa de desechos.

Figura 5 Beaterio de Indias, Lavadero, planta general

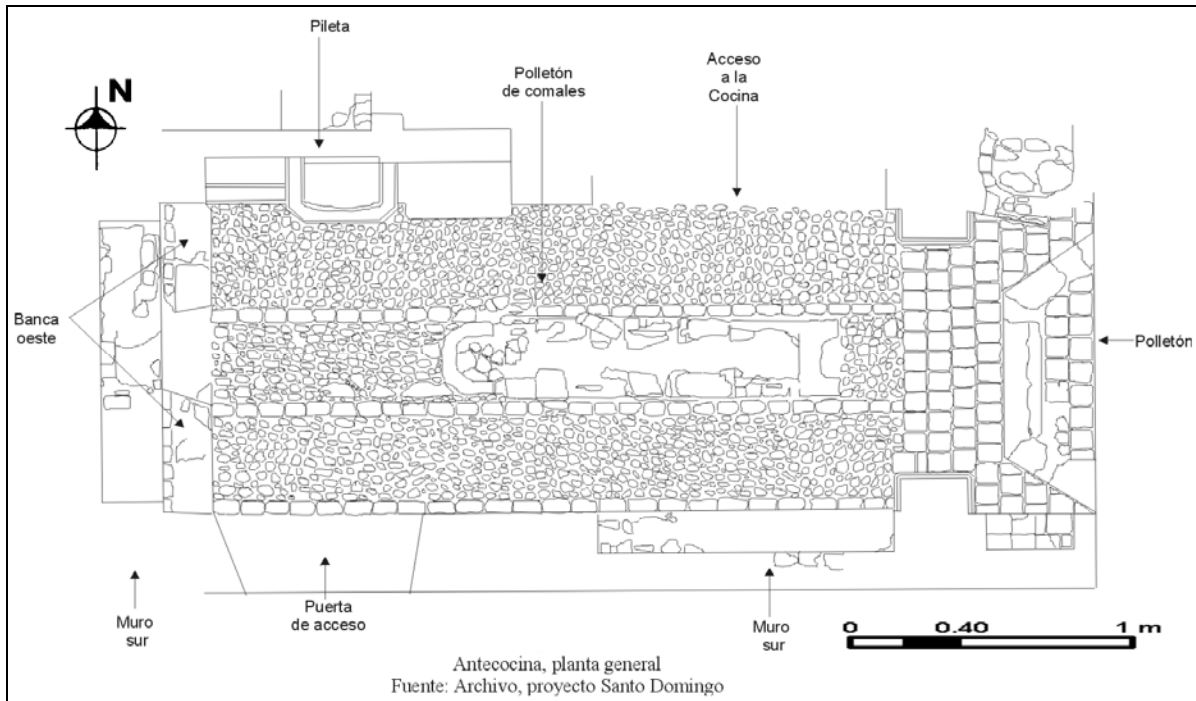
- **Antecocina:** Ubicada al este del refectorio, la puerta de acceso se encontraba tapiada, y al momento de liberarla aparecieron los muros del lado sur desviados 20 y 45°, que posteriormente se apuntalaron para consolidarlos y regresarlos a su posición original. Está completa en un 50%, pero le falta todo el techo. Al oeste de la puerta de acceso aparecen dos bancas separadas a la mitad por un acceso tapiado que comunicaba con el refectorio; al fondo, siempre en el mismo lado hay una pequeña pileta con dos lavaderos que pudo servir para los quehaceres de la cocina. En la parte central hay un poyetón, que por analogía al encontrado en la cocina del Convento de La Merced, pudo servir para preparar tortillas. Todos los rasgos mencionados se localizaron sobre un piso empedrado que abarca un 90% de la habitación (Figura 6). Por otro lado, al este de dicha habitación, asentado sobre un piso de baldosa, hay otro poyetón, bajo del cual apareció un comal y una olla. Detrás del muro frontal hay una especie de ventana o alacena que tiene una repisa hecha de baldosas. Hacia el norte se ubicó el acceso a la cocina, que es parte de la misma estructura.

Figura 6 Beaterio de Indias, Antecocina, planta general
