2006 Arqueología industrial en Guatemala: Chocola (1891-1942). En *XIX Simposio de Investigaciones Arqueológicas en Guatemala, 2005* (editado por J.P. Laporte, B. Arroyo y H. Mejía), pp.267-281. Museo Nacional de Arqueología y Etnología, Guatemala (versión digital).

ARQUEOLOGÍA INDUSTRIAL EN GUATEMALA: CHOCOLA (1891-1942)

INDUSTRIAL ARCHAEOLOGY IN GUATEMALA: CHOCOLA (1891-1942)

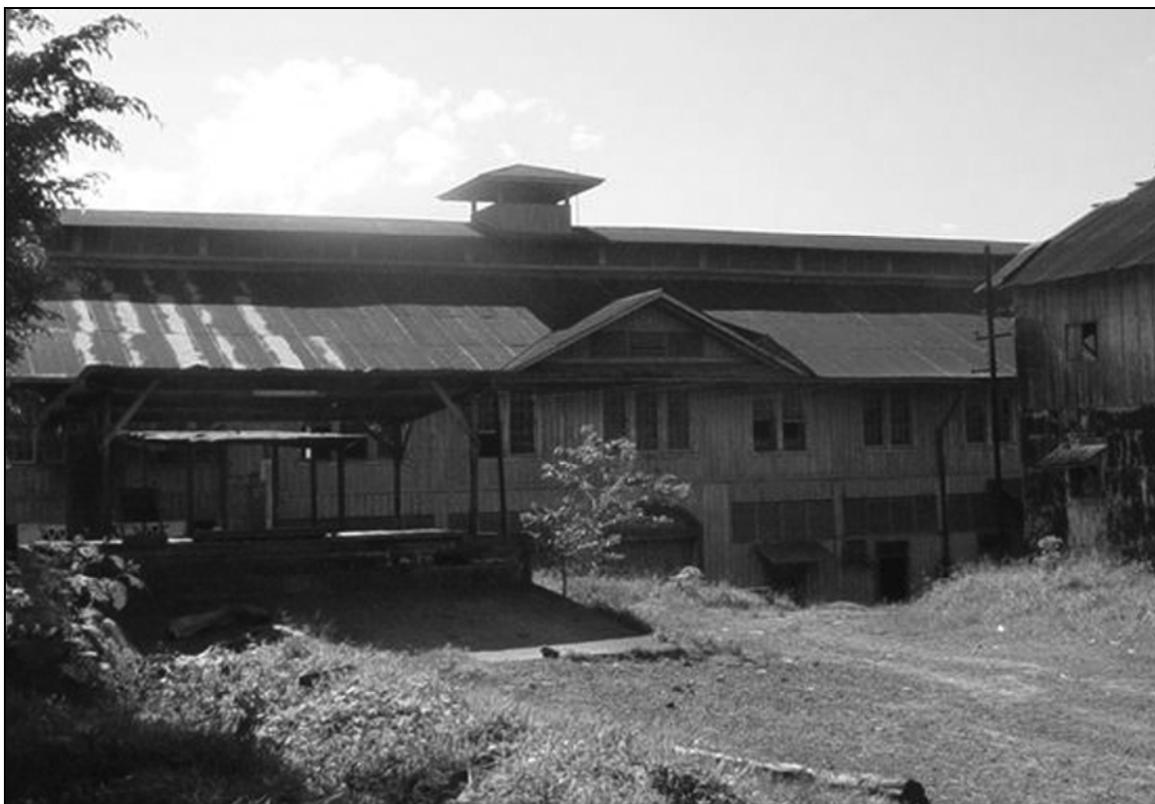
Figura 1 Fachada del Beneficio de Café (siglo XIX)

El edificio del Beneficio de Café tiene una fachada de 86 m (Figuras 1 y 2), con varias ventanas y un portón de color gris. Las ventanas son de color naranja, posiblemente pintadas. El edificio posee dos niveles y en la parte de abajo tiene un sótano que conecta a una de las máquinas hidráulicas importantes. Es evidente que el Beneficio sufrió varias construcciones en diferentes tiempos. La parte de las secadoras eléctricas verticales contribuyeron a que se ampliara un poco más el sector. Hay un sector donde aparecen las poleas que dirigen la velocidad del agua y hay un eje que atraviesa todo el beneficio. Además, se observa una excesiva cantidad de poleas con sus respectivas fajas y palancas de velocidad, palancas de cambio de faja y sostenedores, que son los que giran el eje principal de las poleas.

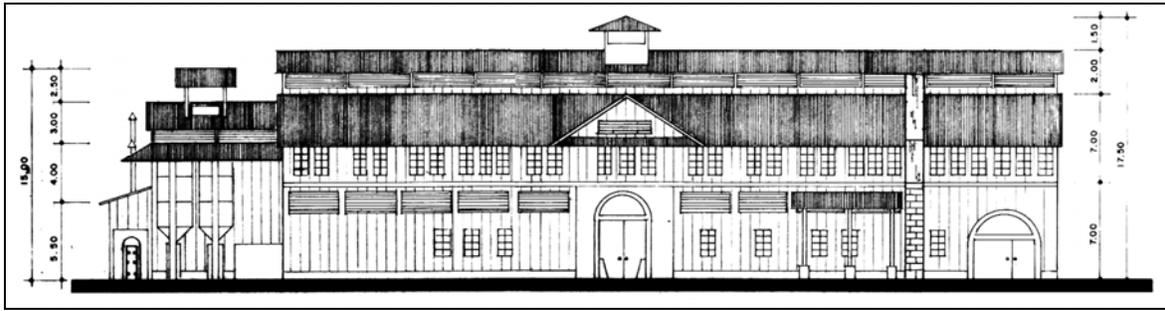
Figura 2 Elevación principal del Beneficio de Café

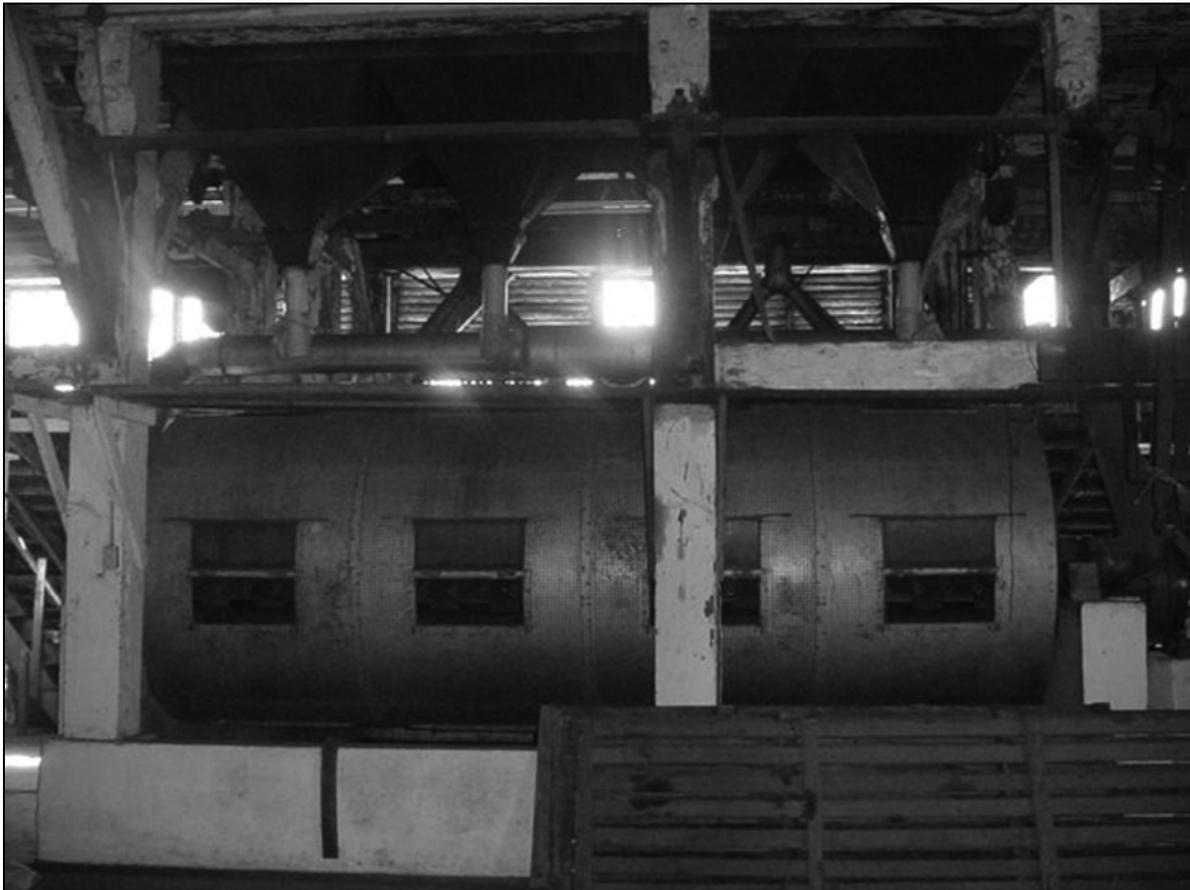
Figura 3 Secadora de café Guardiola

En este primer nivel hay cinco secadoras Guardiola. Tres de ellas son hidráulicas y las otras son eléctricas (Figura 3). Las secadoras son de color gris y tienen sus poleas y varios tubos que llevan el calor. Las otras secadoras son de la misma forma y tamaño a excepción de las otras dos que son eléctricas. Todas tienen tubos de calefacción y cada una de las máquinas tiene en su interior una serie de pestañas que llevan el café y lo secan. Entre estas cinco secadoras hay un espacio donde se puede atravesar, llegando a una serie de poleas, fajas y controladores de calor. Entre las dos secadoras eléctricas y las otras Guardiolas, hay un espacio de herramientas abandonadas, y a la izquierda se encuentran las piletas donde se llevaba el café a través de una serie de canales que arrastraban la semilla para su respectivo lavado.

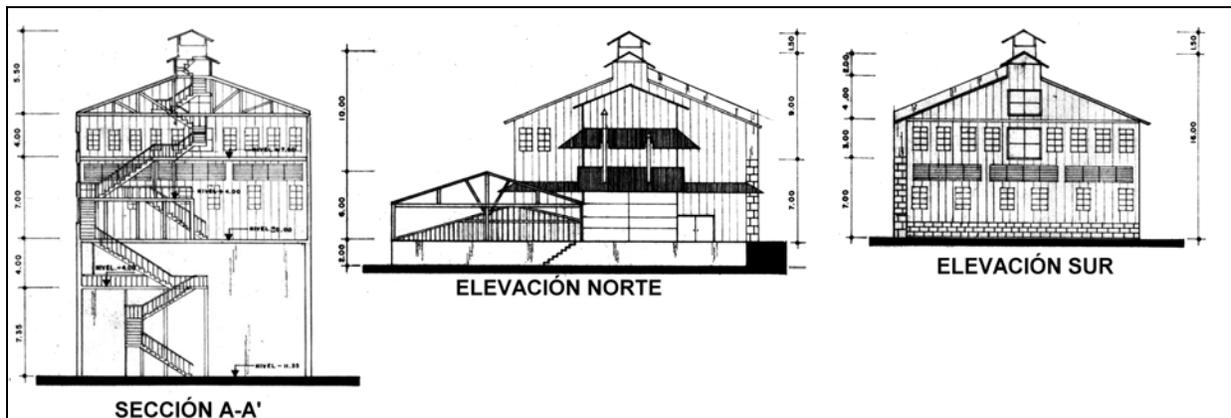
Figura 4 Elevaciones del Beneficio de Café: a) Sección A-A'; b) Elevación Norte; c) Elevación Sur

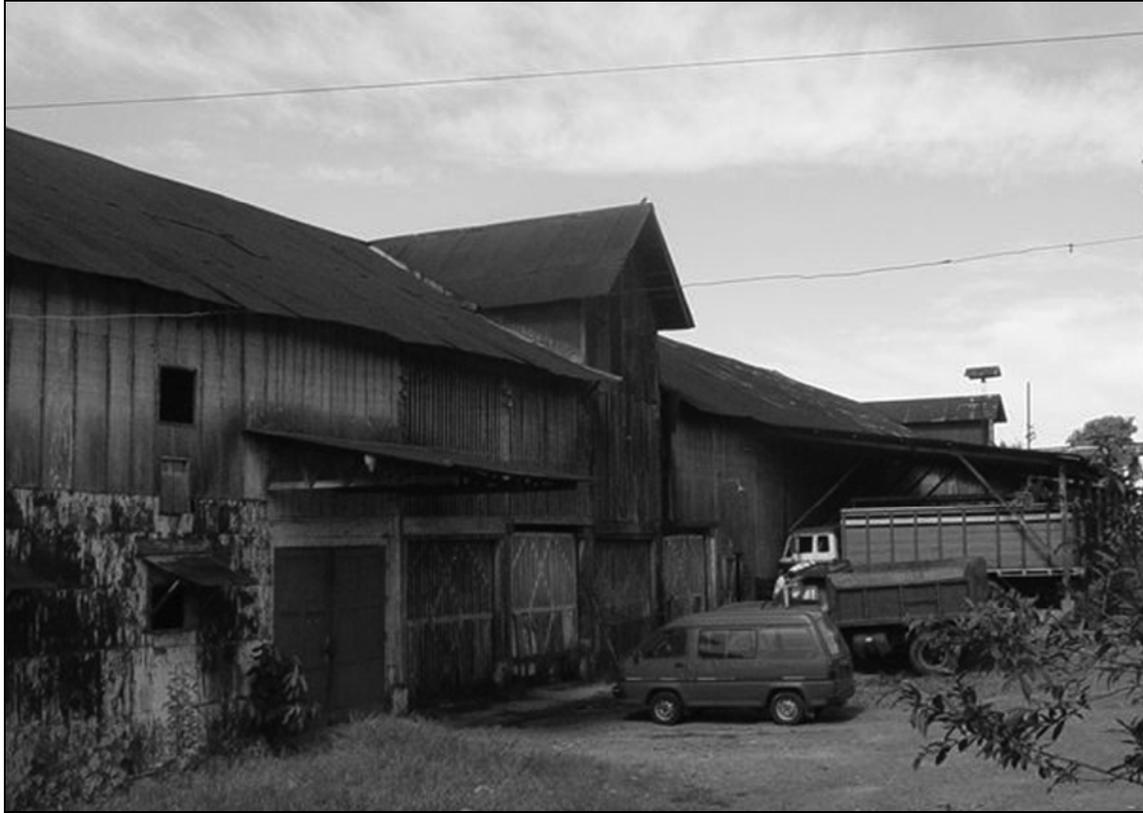
Figura 5 Fachada del Taller de Máquinas

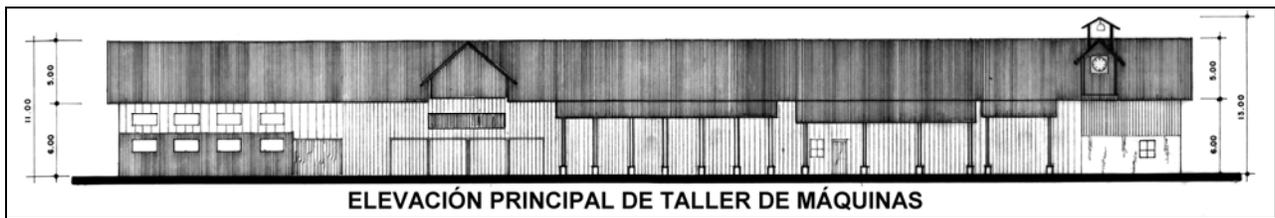
Figura 6 Elevación principal del Taller de Máquinas

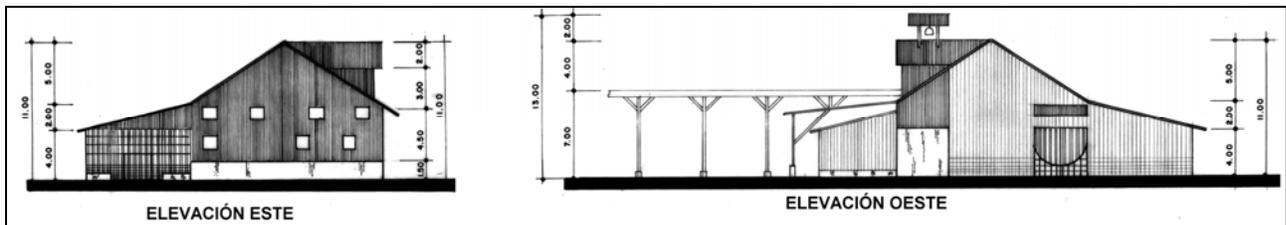
Figura 7 Elevaciones Este y Oeste del Taller de Máquinas

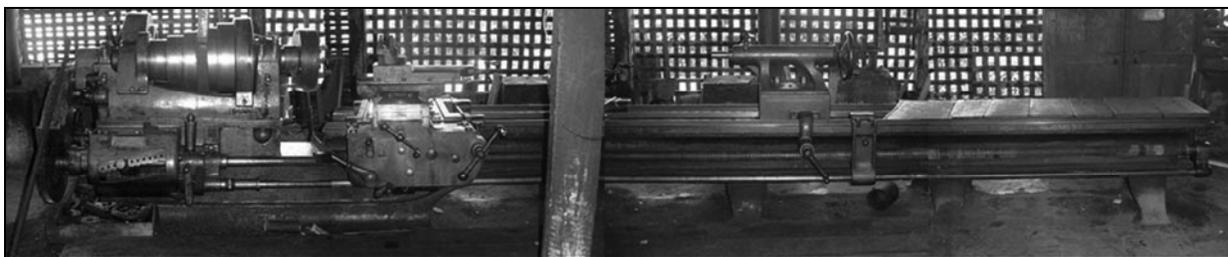
Figura 8 Torno actualmente en uso en el Taller de Máquinas

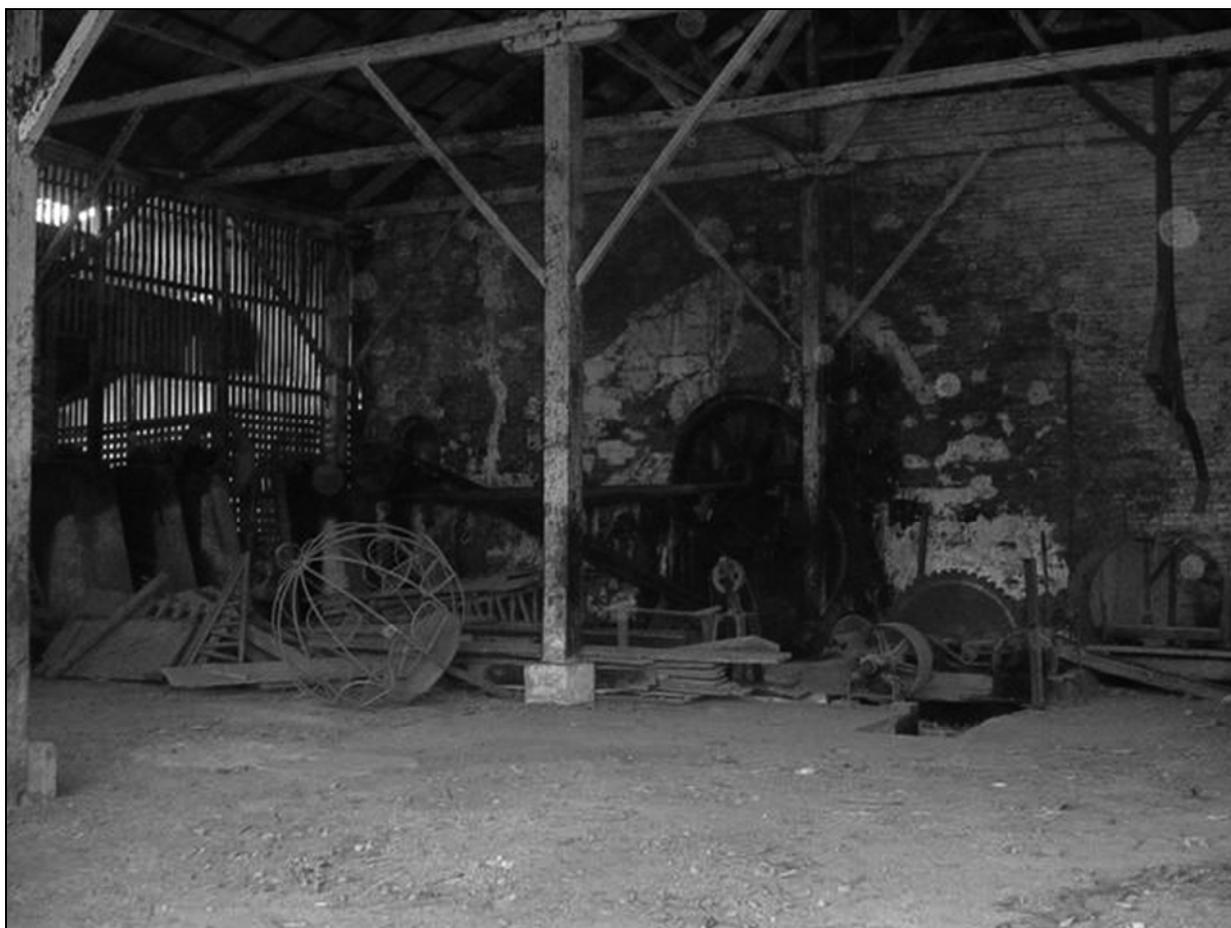
Figura 9 Rueda *Pelton* que acciona los ejes de poleas que funciona con energía hidráulica

Rueda *Pelton*: la rueda *Pelton* (Figura 9), tiene aproximadamente un diámetro de 10 m. Ella hace funcionar tres fajas, girando un eje lleno de poleas que atraviesa todo el taller. La rueda *Pelton* se localiza con una base de cemento que está cubierta de lámina, no se puede ver la rueda, pero si hay una posición en que se puede ver parte de ella. Es una rueda hecha de madera, con un pequeño agujero cuadrado donde se puede ver la rueda dando vueltas con peldaños donde el agua se deposita. La polea principal que hala todo el sector de carpintería tiene una faja por lo menos de 10 m de largo y se ven varias poleas de madera girando al mismo tiempo. Las poleas por el uso son bastante limpias, brillantes y plateadas. Del otro lado de la rueda está el sector de carpintería que desde ese punto se pueden ver las dos ruedas, dos poleas y los dos engranajes que permiten que la rueda *Pelton* de vueltas.

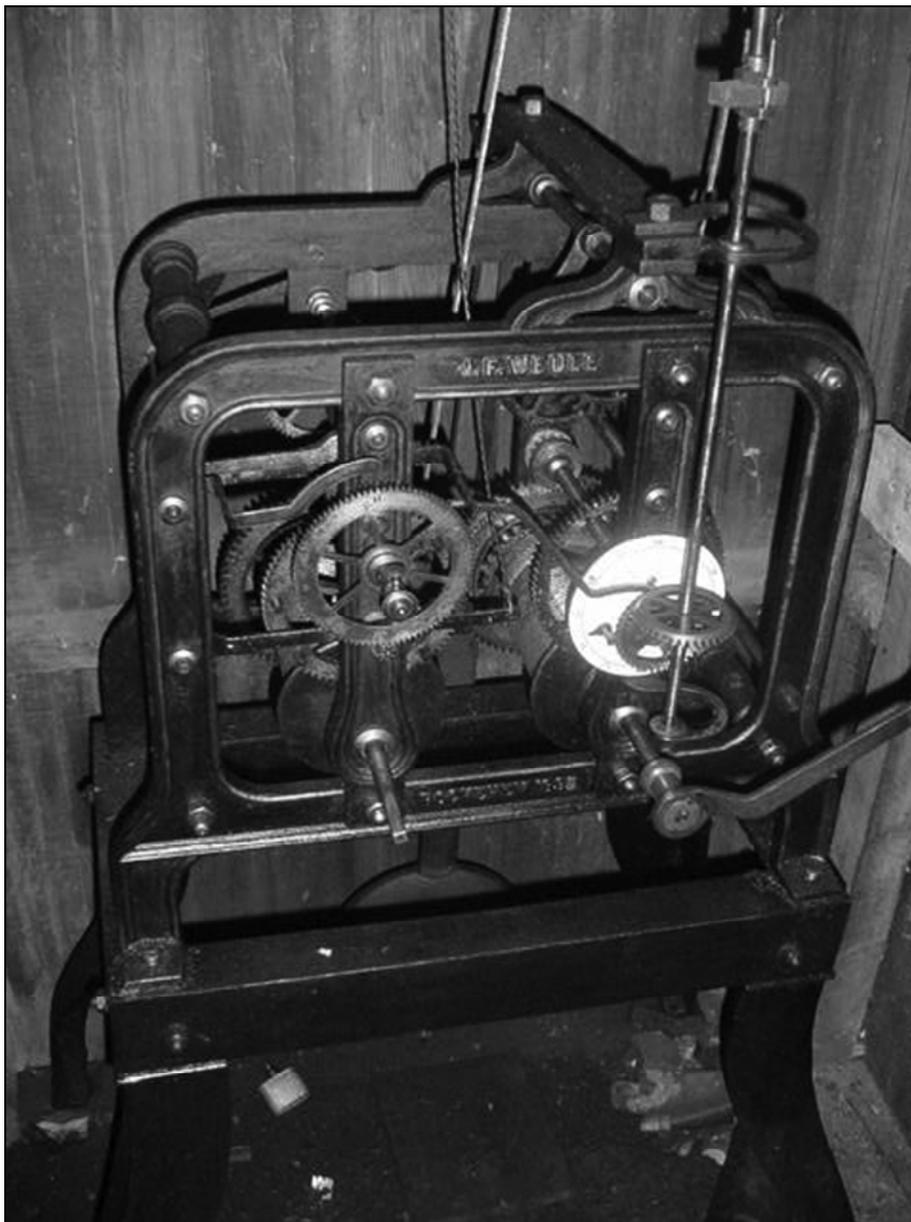
Figura 10 Reloj construido en el año de 1895 por la Casa Bockhenen, siendo su fabricante J.L. Weul

Reloj: para llegar al reloj (Figura 10), existen unas escaleras de madera con 17 escalones, de aproximadamente 70 cm bastante angostas e inclinadas que suben y luego hay un descanso de aproximadamente de 3.36 m, se suben otros diez escalones hasta la base donde se encuentra localizado el armario que guarda el reloj. El armario mide de alto casi 3.30 m, y es bastante antiguo y está descuidado. El reloj ocupa la parte de abajo del armario y a al lado están los pesos hacia abajo (uno grande y el otro pequeño). Eso significa que la cuerda se le debe estar terminando, hay que subir los pesos y eso se hace dándole cuerda al reloj con una manivela curva. El apoyo que sostiene la base del reloj es un pequeño cuarto de madera con base de cemento localizado abajo de las gradas.

Es un reloj que funciona normalmente, todas sus piezas son de bronce, la armazón es de hierro y su estilo del siglo XIX. La escasa seguridad que tiene el reloj es notable, no existe un candado, no existe una llave el armario, se puede abrir fácilmente, su estructura de madera esta llena de telas de arañas, hay goteras y hay algunos agujeros más en el techo. El reloj tiene varios engranajes, una parte

para darle cuerda. La base es con cuatro pedestales y tiene un péndulo. En la parte de abajo dice *Bockhenen 1895*, que es la casa fabricante, luego dice *J.L. Weul*, que es el nombre del fabricante.

Hay también, en la parte de arriba del armario, dos marcadores de hora en ambos lados con sus respectivos números y agujas. Uno que es visto desde adentro del taller por los trabajadores y el otro que es visto afuera por toda la comunidad. El reloj tiene sus cables que llegan a la campana, y estos dos cables sostienen los dos pesos. El reloj está bien aceitado y engrasado y se le da cuerda cada ocho o diez días. El piso tiene bastante aceite y grasa. El reloj inicialmente, en algunas fotos antiguas, estaba en la parte del centro del Taller de Máquinas, posteriormente fue cambiado y trasladado a esta otra torre más al oeste, donde ha estado en los últimos años.
