2003 La secuencia de ocupación prehispánica en Nakum: Una visión preliminar. En *XVI Simposio de Investigaciones Arqueológicas en Guatemala, 2002* (editado por J.P. Laporte, B. Arroyo, H. Escobedo y H. Mejía), pp.305-319. Museo Nacional de Arqueología y Etnología, Guatemala.

# LA SECUENCIA DE OCUPACIÓN PREHISPÁNICA EN NAKUM: UNA VISIÓN PRELIMINAR

*Bernard Hermes  
Zoila Calderón*

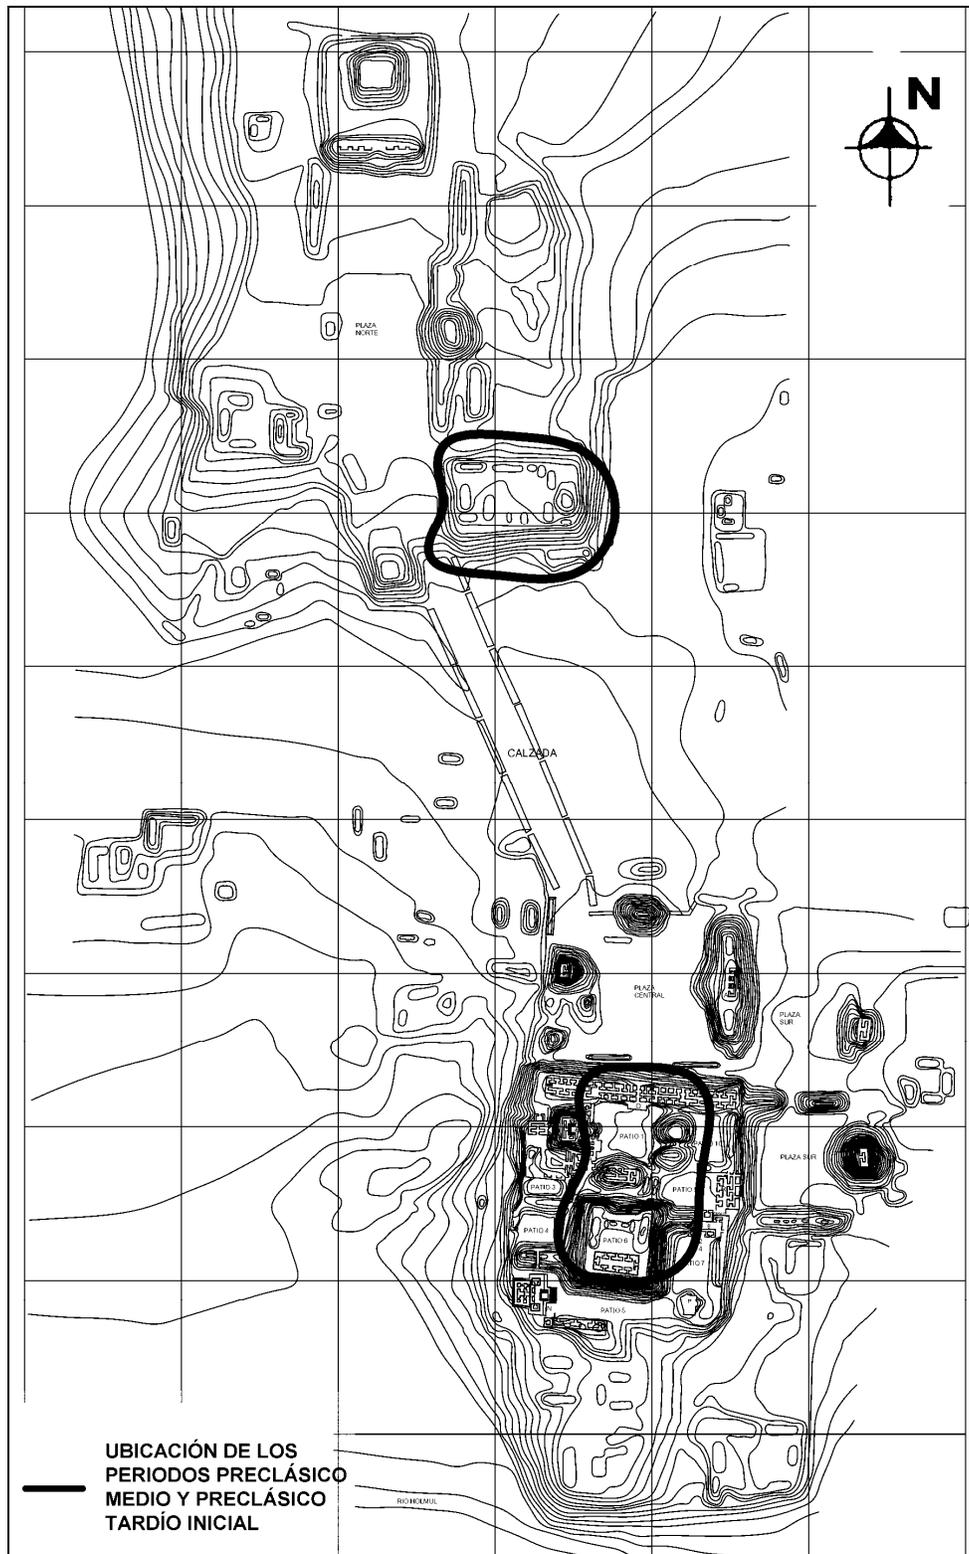
Figura 2 Plano de Nakum con la ocupación del Preclásico

En el sector norte del sitio es clara la existencia de actividad en la parte sur, que abarca el Grupo Merwin y el extremo norte de la Calzada Périgny. En el extremo sur de la Plaza Norte se localizó el Basurero 1, dentro de una cavidad tallada en la roca caliza que parece el fondo de un chultun, fechado para la parte tardía del periodo Preclásico Medio, contemporáneo a los complejos Yancotil y Tzec de Yaxha y Tikal respectivamente (Figura 2).

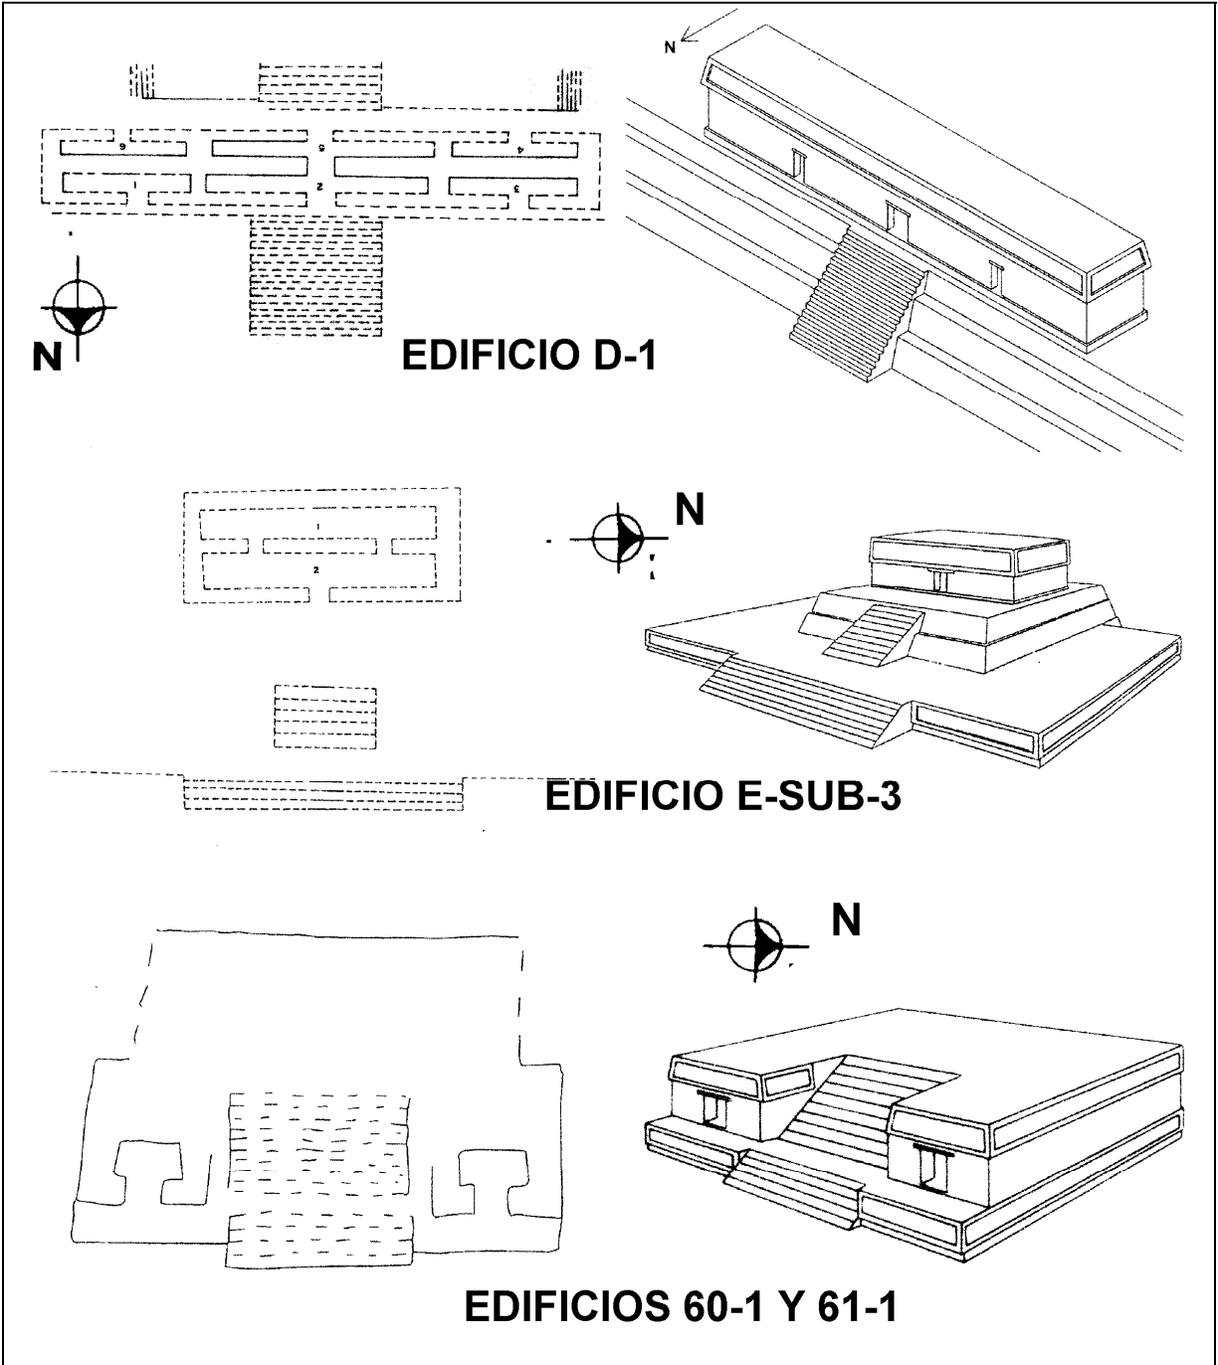
Figura 3 Planta y perspectiva de dos edificios de Nakum

En el extremo sur se construyeron las primeras versiones de la plataforma que posteriormente llegaría a sostener a los Edificios N, 60 y 61 (Edificios N-Sub.1, N-Sub.2, N-Sub.3; Figura 3). Mientras tanto, en el Sector Norte, las cámaras del Edificio X (104) muestran el mismo estilo arquitectónico de los edificios abovedados del Patio 1. Por esto, tomando en cuenta que dichos edificios se encuentran construidos sobre plataformas con estilo talud-tablero, cabe la posibilidad de que el basamento piramidal del Edificio X haya sido una construcción con arquitectura talud-tablero que siguió siendo utilizada.

Antes del final de esta época, las construcciones del Patio 1 fueron modificadas (Edificios D-1a y E-Sub.4). En el Edificio D-1a, los trabajos relacionados con este momento comprenden remodelaciones en el interior de las cámaras, consistentes en la construcción de muros transversales que incrementaron a 18 el número de cámaras del edificio para formar espacios reducidos. El Edificio E-Sub.4 sufrió cambios con el cierre de la Cámara 1. La fachada este del basamento fue ampliada hacia el este (3.40 m) y se construyó una

nueva escalinata. Además, los rasgos estilo talud-tablero fueron cubiertos por un nuevo muro ataludado. Durante este estadio, es probable que el edificio haya tenido una crestería o bien algún otro elemento decorativo en la parte superior (Figura 3).

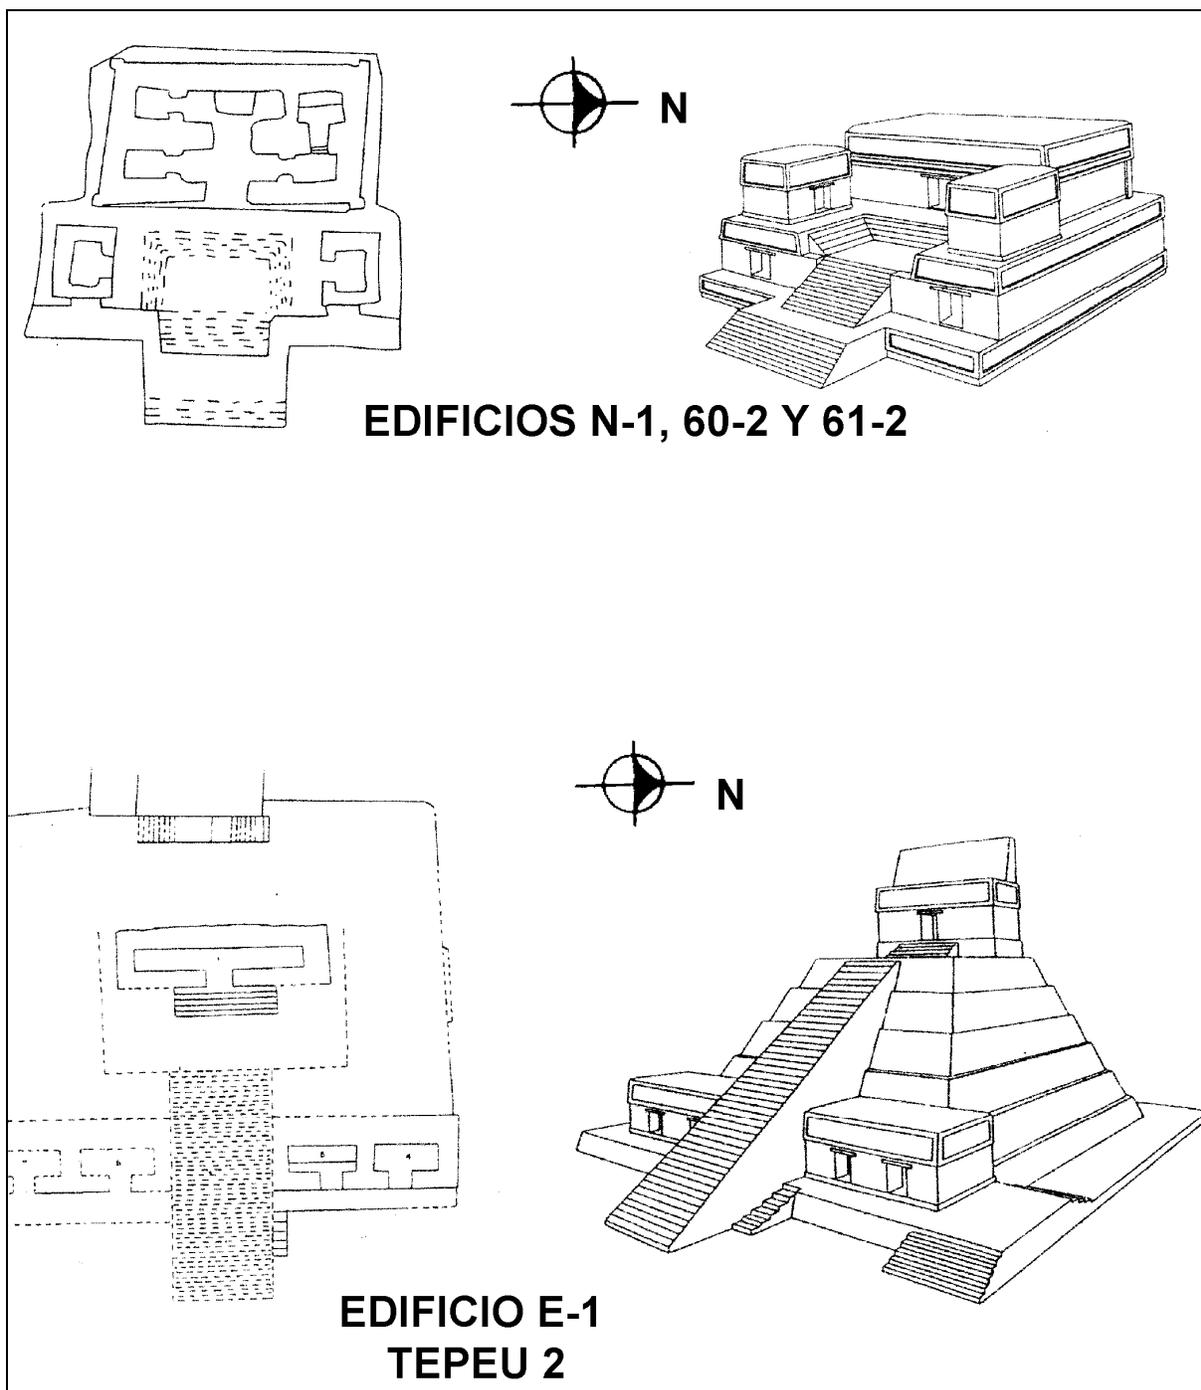
Figura 4 Planta y perspectiva de un edificio de Nakum

En el lado oeste de la Acrópolis, únicamente se conoce la primera versión de la escalinata de acceso sobre el muro exterior, así como la primera versión con cámaras del Edificio F (F-1). Es probable que al menos el Edificio Y o 66 (límite sur del Patio 2) tiene una versión constructiva de este periodo. Mientras tanto, en el extremo suroeste de la Acrópolis se construyó el segundo nivel de los Edificios 60 y 61 (60-2, 61-2), así como las dos cámaras del Edificio N (N-1; Figura 4).

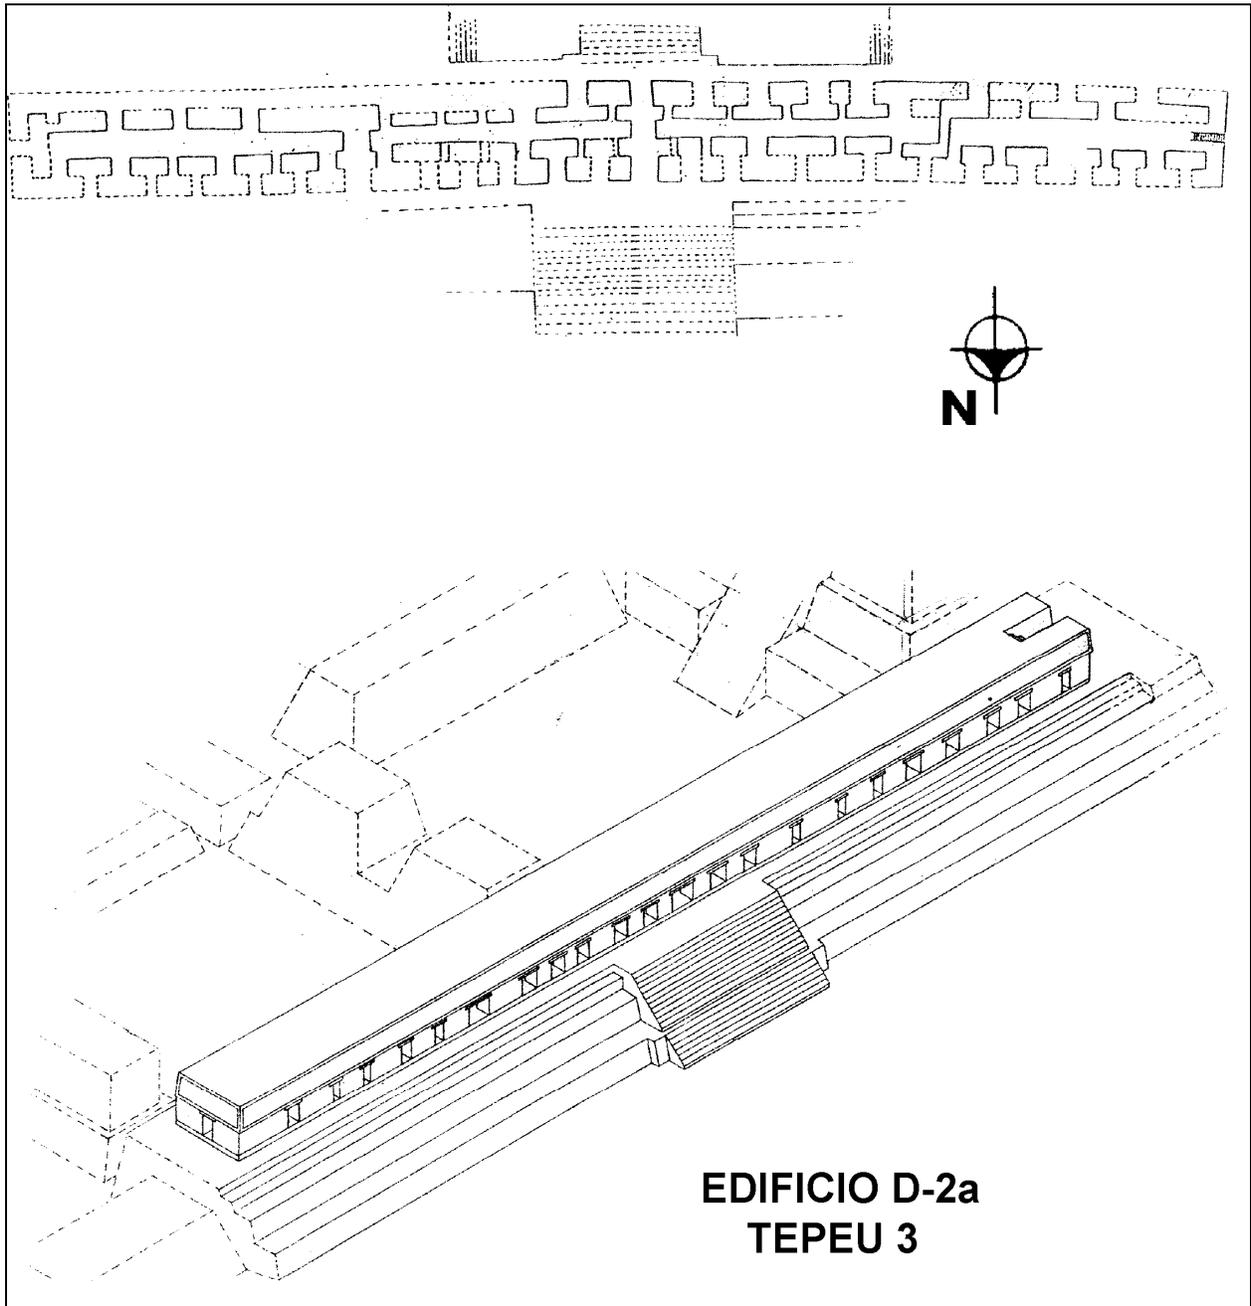
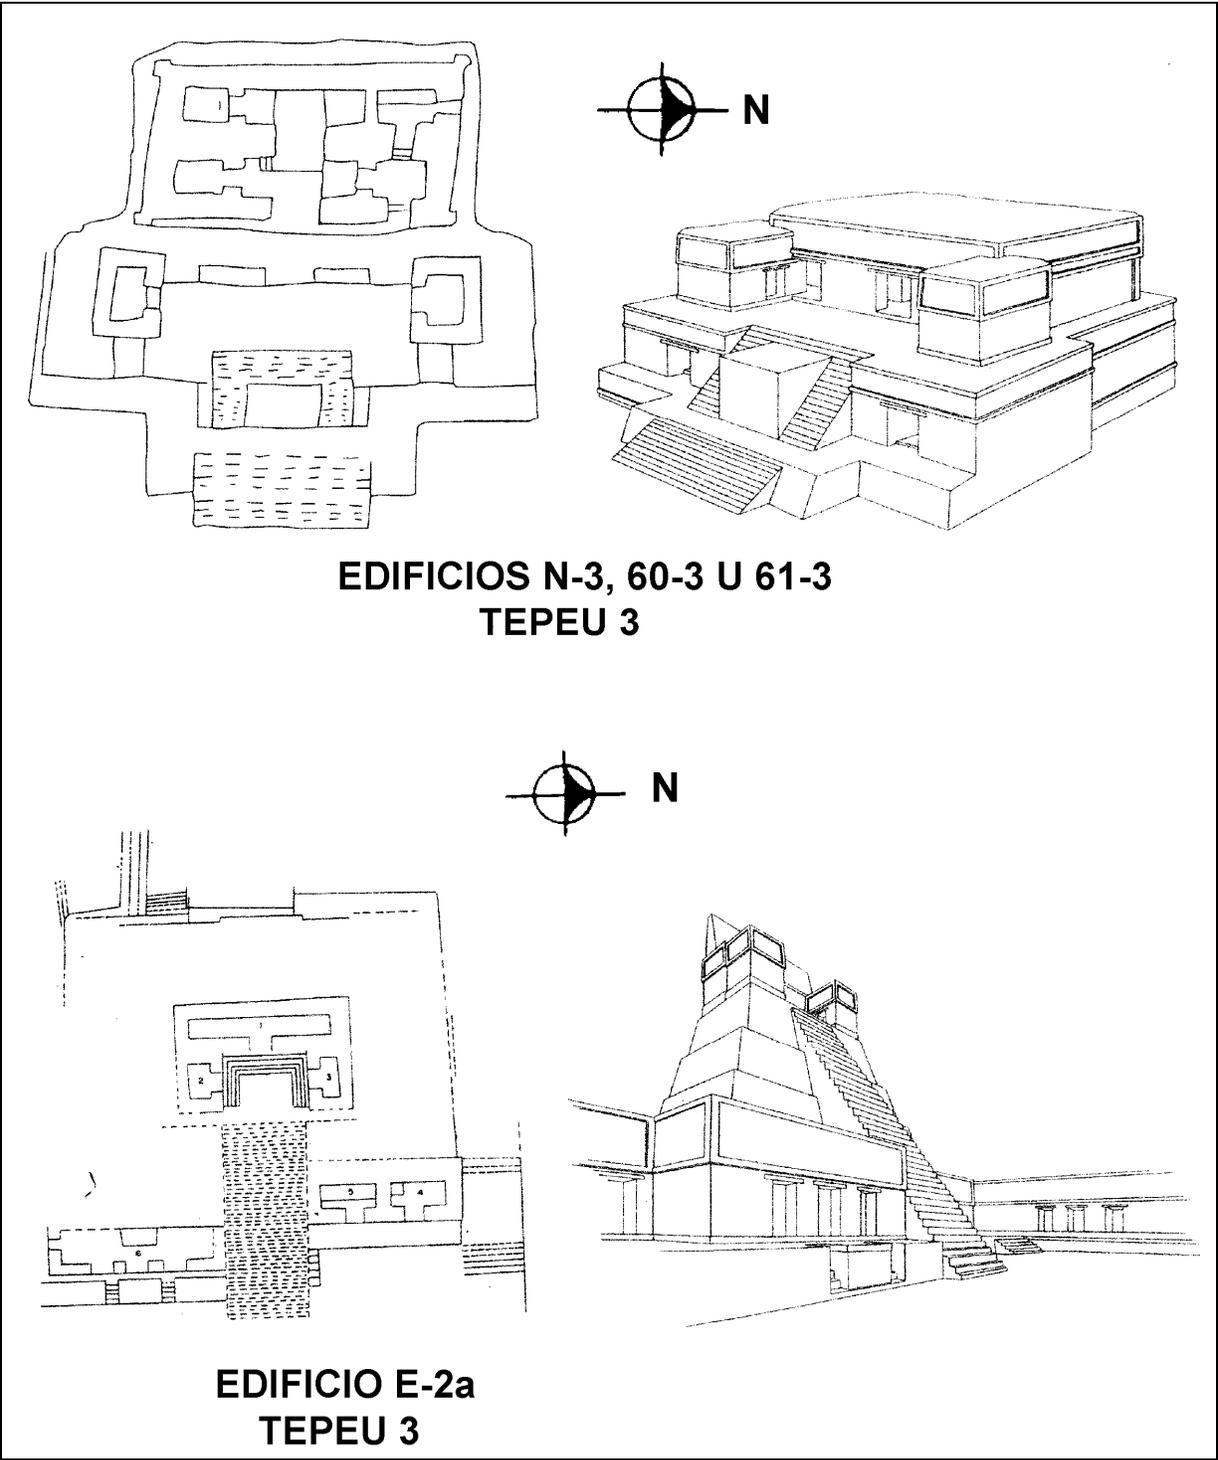
Figura 5 Planta y perspectiva de un edificio de Nakum

Figura 6 Planta y perspectiva de dos edificios de Nakum

En el sector sur del sitio, todas las construcciones mayores del periodo anterior fueron remodeladas sucesivamente (Edificios A, B, C, D, E, F, R, T, U y N). En el interior de la Acrópolis, el Edificio D alcanzó su dimensión final (120 m este-oeste x 12 m norte sur), al construirse nuevas cámaras al este y oeste para formar 34 cámaras en total, así como un nuevo basamento. Algunas remodelaciones posteriores fueron realizadas por medio de la construcción de muros transversales que incrementaron a 38 las cámaras del edificio (Figuras 5 y 6).

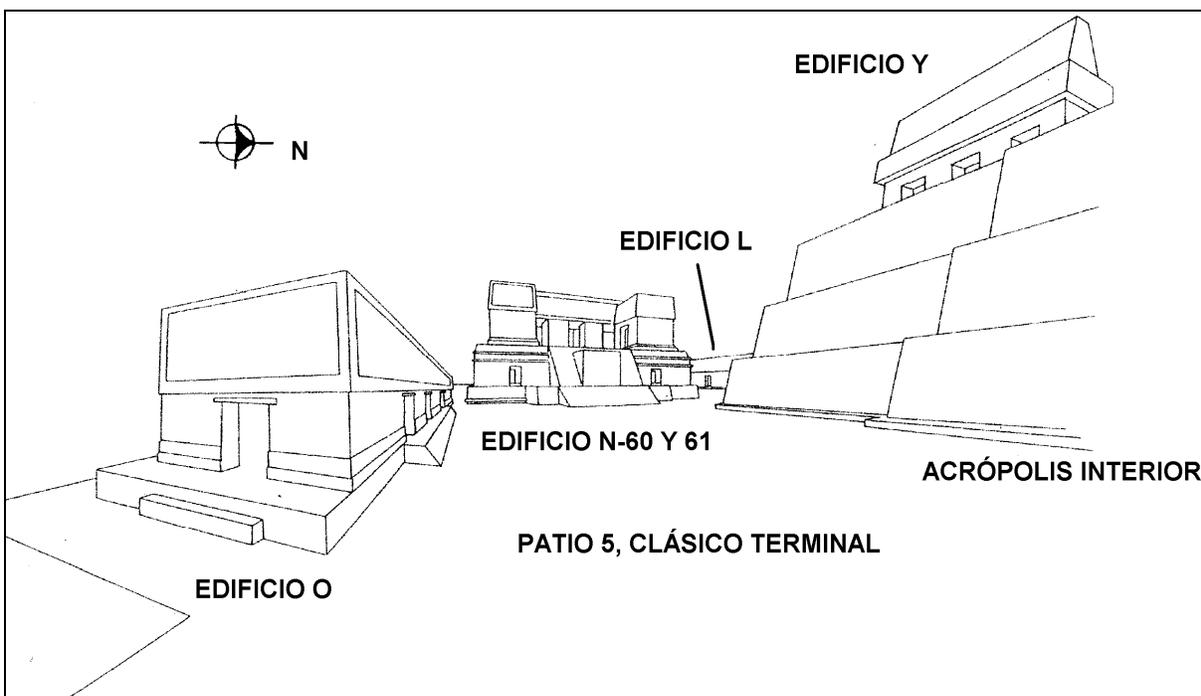
Figura 7 Perspectiva de edificios de Nakum

En la parte este de la Acrópolis, la construcción del Edificio S-1 dividió por primera vez los Patios 9 y 10. Lo mismo sucedió con los Edificios 26 (temascal) y 27, que delimitan los Patios 8 y 9. El Edificio 24 dividió los Patios 7 y 8, y el Edificio P los Patios 5 y 7. Ésta última construcción funcionó como límite sur del Patio 7 y este del Patio 5, donde también se construyó el Edificio O en el extremo oeste del límite sur (Figura 7).

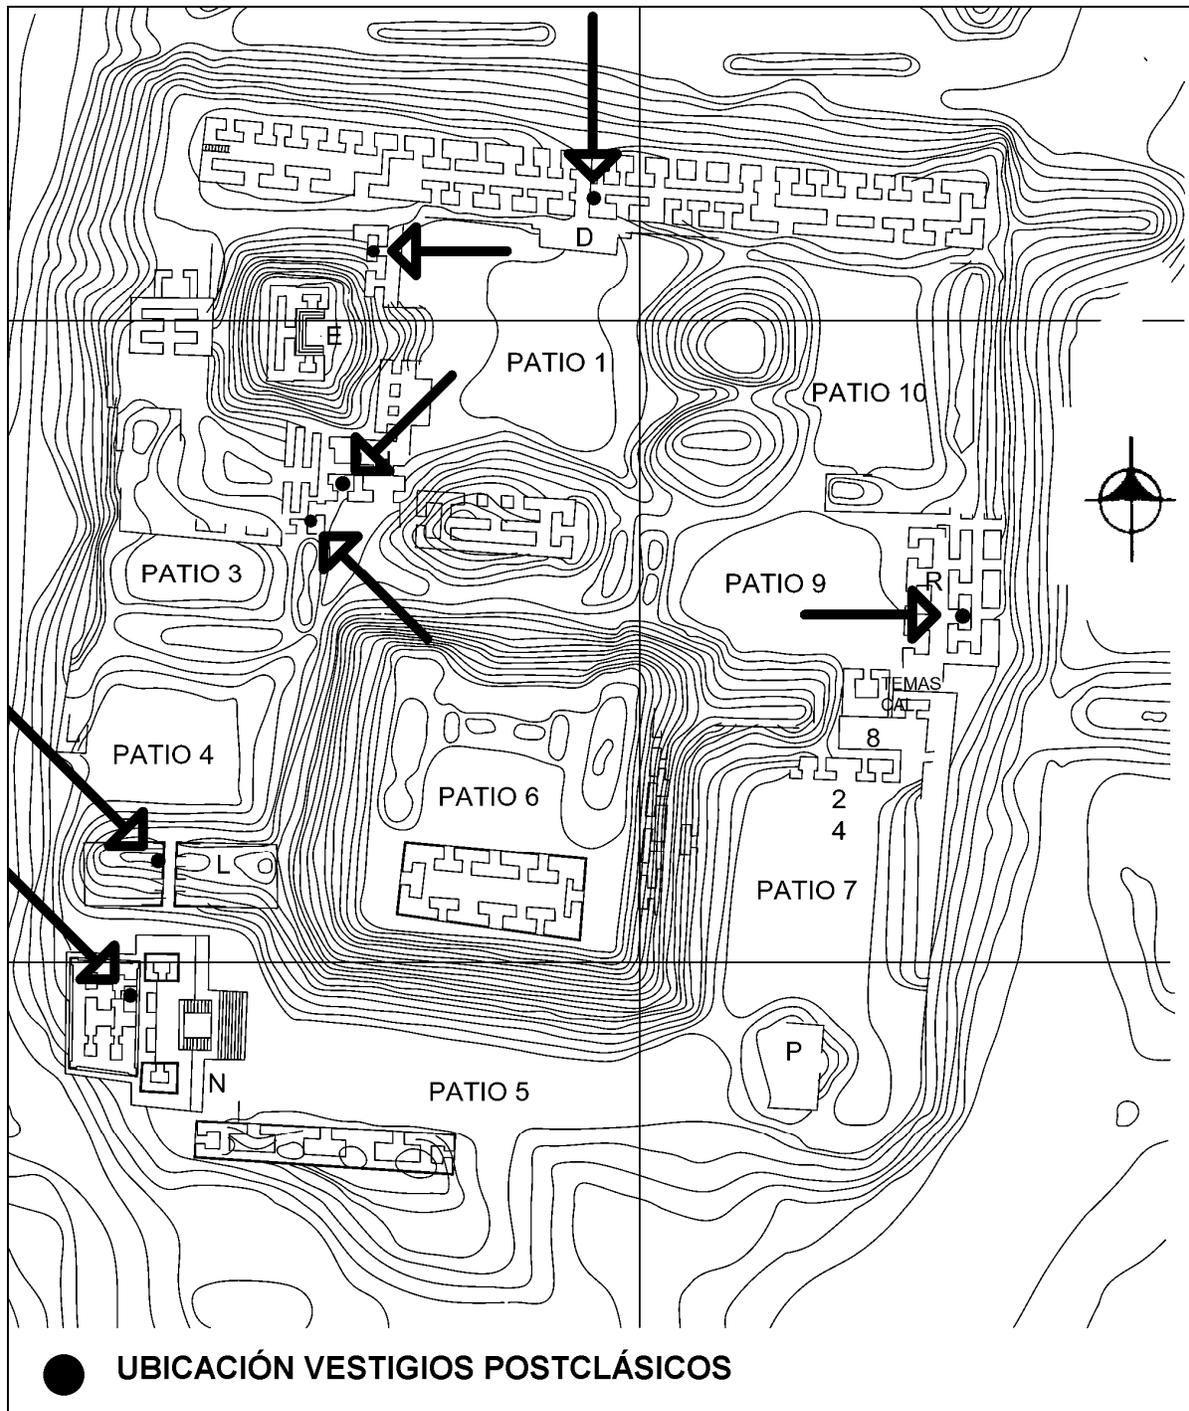
Figura 8 Plano del área central de Nakum, con los vestigios del Postclásico

En el sector sur se ha recuperado materiales que indican que algunas partes del sitio fueron utilizadas nuevamente durante un corto periodo de tiempo por un reducido grupo de personas, varios años después de su abandono. Los restos materiales de esta población son sumamente escasos y se reducen a tiestos aislados localizados en el exterior de los Edificios D y L, tiestos en el interior de la cámara sur del extremo norte del primer cuerpo del Edificio E, tiestos y restos de carbón en un extremo de la cámara posterior sur del lado este del Edificio R, un fogón (hecho con tres piedras), y pesos para red hechos de cerámica recuperados en el Cuarto 3 del Edificio N, el Entierro 14 y la Ofrenda 16 en el Cuarto 2 del Edificio H, la Ofrenda 14 en el Cuarto 3 del mismo edificio, una ofrenda en la cámara central del lado sur del Edificio D, colocada a la altura del caballete de la bóveda cuando ésta ya había colapsado (Figura 8).
