2007 Resultados de la quinta temporada de campo 2006 del Proyecto Arqueológico San Bartolo, Petén. En *XX Simposio de Investigaciones Arqueológicas en Guatemala, 2006* (editado por J. P. Laporte, B. Arroyo y H. Mejía), pp. 478-491. Museo Nacional de Arqueología y Etnología, Guatemala. (Versión digital).

# RESULTADOS DE LA QUINTA TEMPORADA DE CAMPO 2006 DEL PROYECTO ARQUEOLÓGICO SAN BARTOLO, PETÉN

*The fifth field season of the San Bartolo Archaeological Project has focused on the investigation of an architectural group named 'Los Bigotes' and has continued with work on the Las Pinturas Pyramid and the Tigrillo Palace. Here, results are presented on these architectural groups, as well as on the consolidation work in the tunnels that hold the San Bartolo murals.*

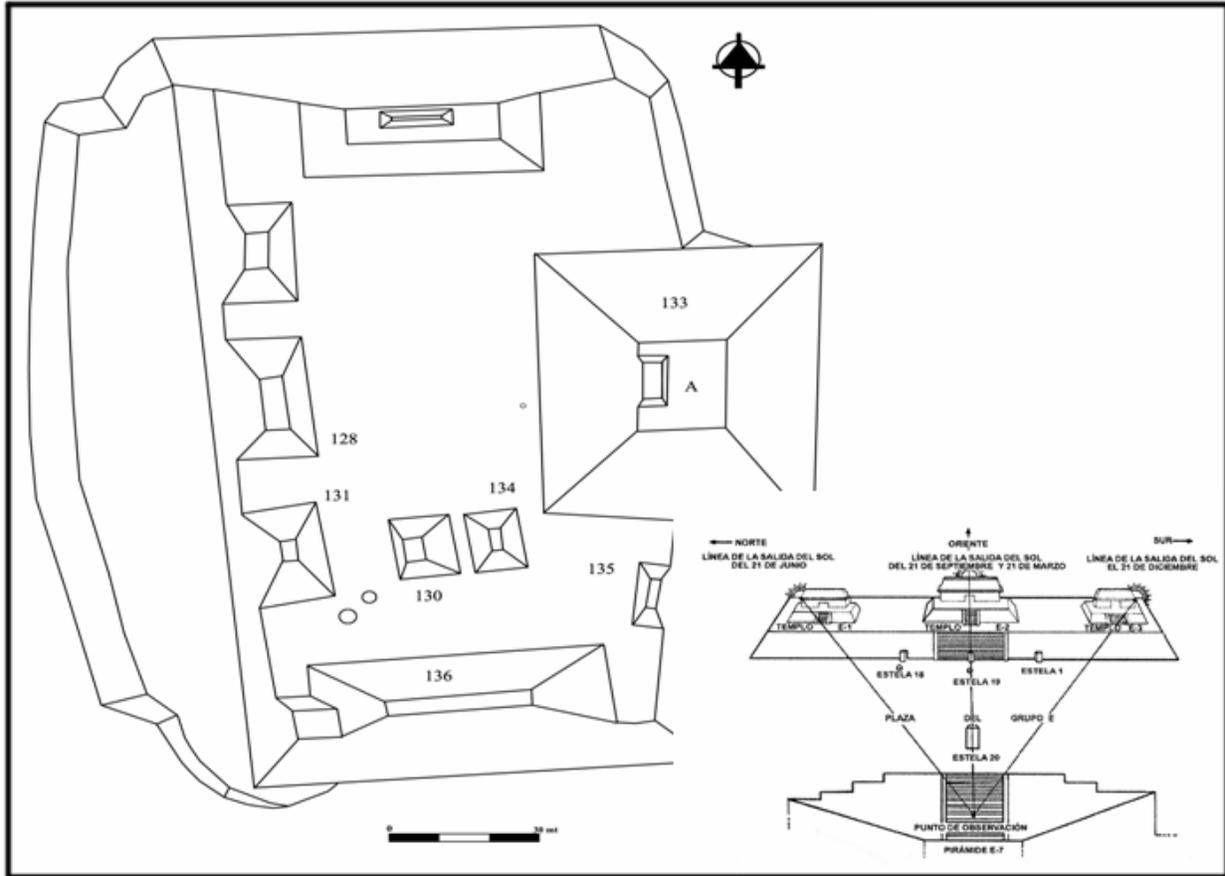
Figura 2 Mapa del Grupo Arquitectónico Los Bigotes

Los Bigotes se localizan aproximadamente a 400 m al sureste de la Pirámide Las Pinturas. El grupo tiene nueve estructuras (Estructuras 128-136) encima de una plataforma (Figura 2).

La plataforma misma, tiene un tamaño de 130 m por 170 m, y es una de las más grandes del sitio San Bartolo. En el lado este de la plataforma, está la estructura más grande del grupo (Estructura 133), que tiene una altura de 9 m al nivel de plaza. Atrás de dicho edificio, tres estructuras (128, 129, 131) se alinean en eje norte-sur en el lado oeste de la plataforma.

Además hay dos estructuras grandes (132, 136) que cierran la plaza en los lados norte y sur (Davies 2005:406). Finalmente, el grupo tiene dos estructuras juntas (130, 134) en la plaza, que tienen la forma de un patio para Juego de Pelota (Griffin y Kwoka 2005:101).

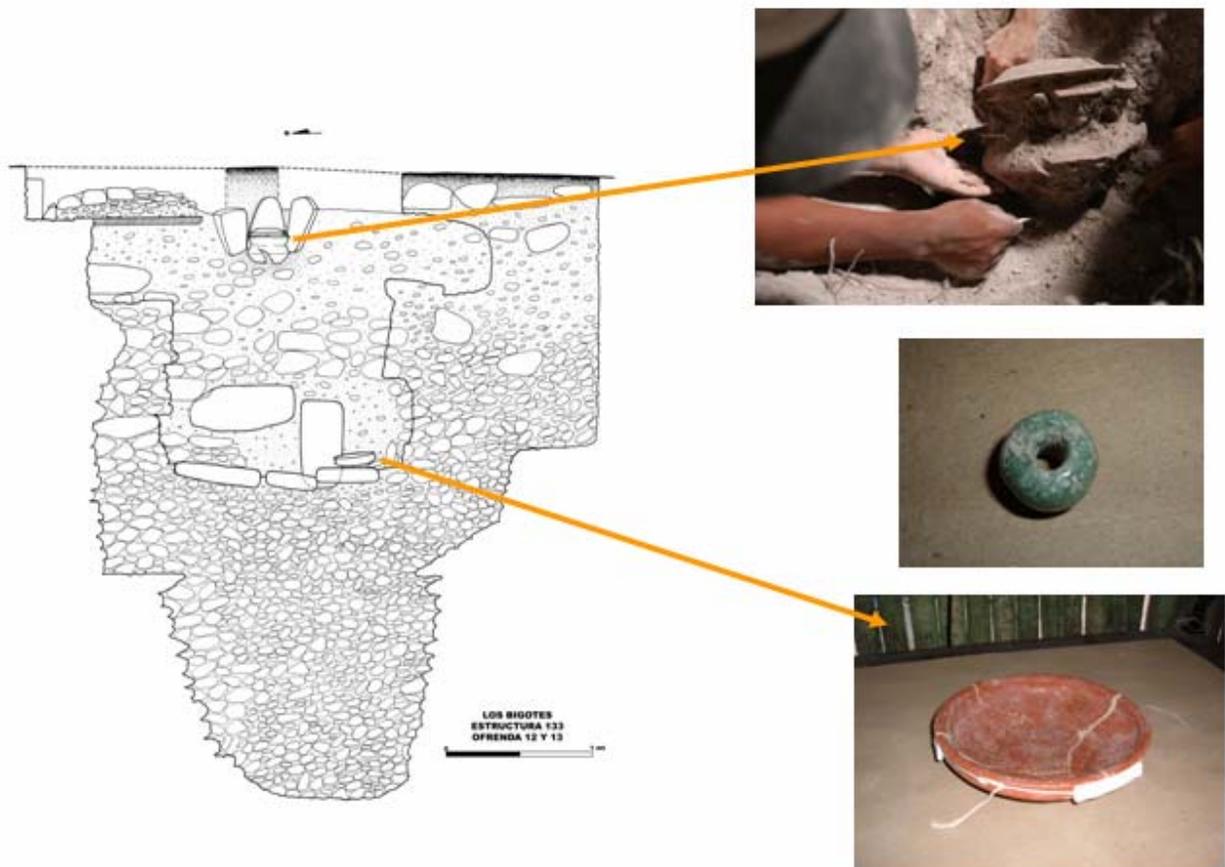
Figura 3 Perfil este-oeste con localización de Ofrendas 12 y 13 en la Estructura 133 de Los Bigotes

En las excavaciones para definir la arquitectura de la superestructura, se detectó el piso del cuarto –que se encontró roto– y al sureste de esta anomalía se observó la presencia de una formación circular elaborada con piedras lajas, y sellada con otra piedra a forma de tapadera. Dentro de este depósito se encontró un escondite (Ofrendas 12 y 13), consistente en un cántaro tipo Sierra Rojo y un cuenco tipo San Antonio Café Dorado como tapadera. Dentro de dicho cántaro se localizó una cuenta de jade y dos fragmentos óseos de animal (Figura 3). Siguiendo la excavación se situó 1.20 m más abajo, otro alineamiento de lajas sobre el cual se depositó un plato tipo Sierra Rojo. Todo este conjunto forma un pequeño recinto intrusivo al relleno de la estructura y marca una ofrenda al eje del edificio. Los materiales arquitectónicos recuperados muestran una cronología para el Preclásico Tardío. Esta estructura parece apuntar hacia una función ritual, pero aún hacen falta más investigaciones para determinar dicho aspecto, así como se necesita definir de manera más completa sus formas arquitectónicas y su desarrollo constructivo.

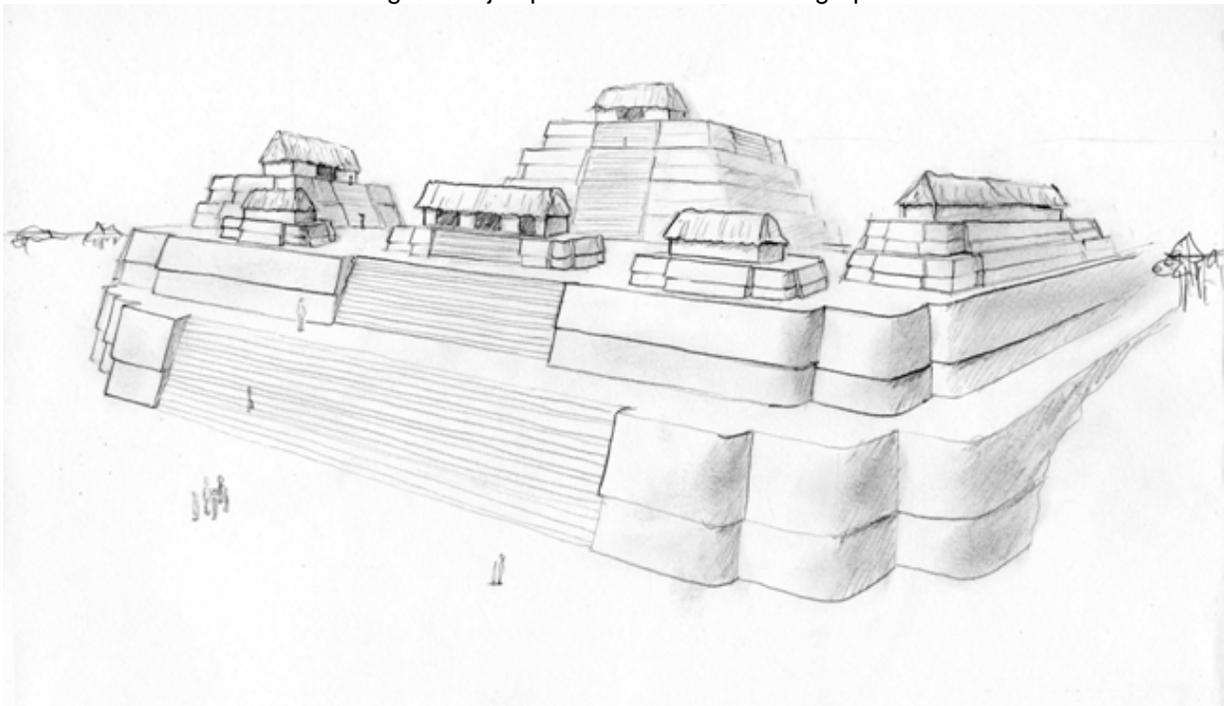
Figura 7 Reconstrucción hipotética del grupo (dibujo de Heather Hurst)

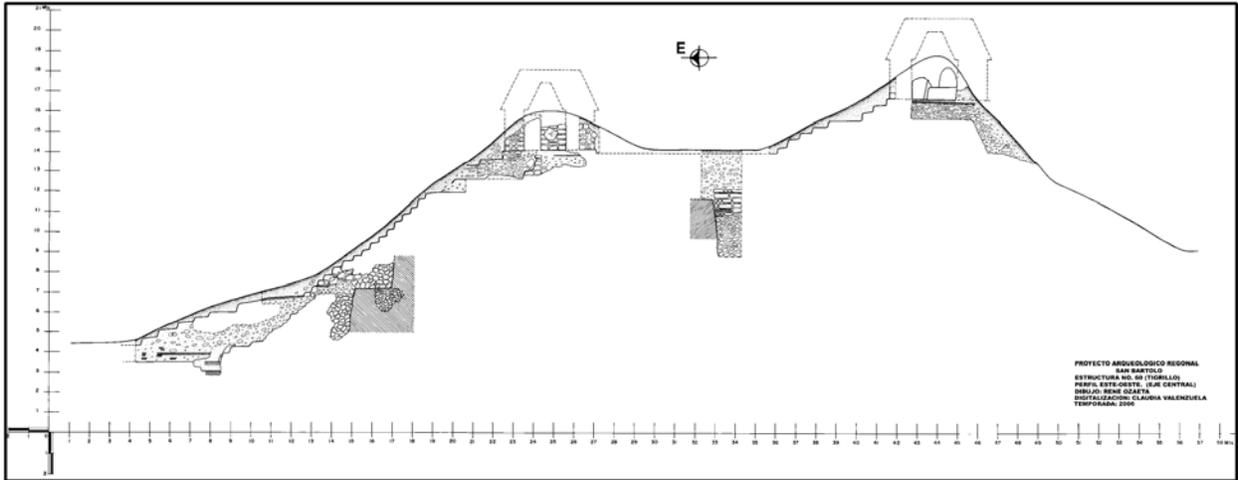
Figura 8 Perfil este-oeste del Palacio Tigrillo con la localización de las nuevas excavaciones

En el área del Palacio Tigrillo únicamente se llevaron a cabo excavaciones en la fachada y escalinata monumental (Figuras 8 y 9). Las investigaciones de esta última temporada se enfocaron en la recuperación de información cronológica del desarrollo del conjunto palaciego por medio de túneles a través de sus etapas constructivas.

Se excavaron tres grupos de túneles desde los pisos de la plaza en dirección oeste, uno en el eje central este-oeste, uno en la mitad norte de la fachada y uno en la mitad sur. Con esto, se logró determinar que la plataforma principal del Palacio está fechada para el Preclásico Tardío y que mide aproximadamente 35 m de largo en eje norte-sur.

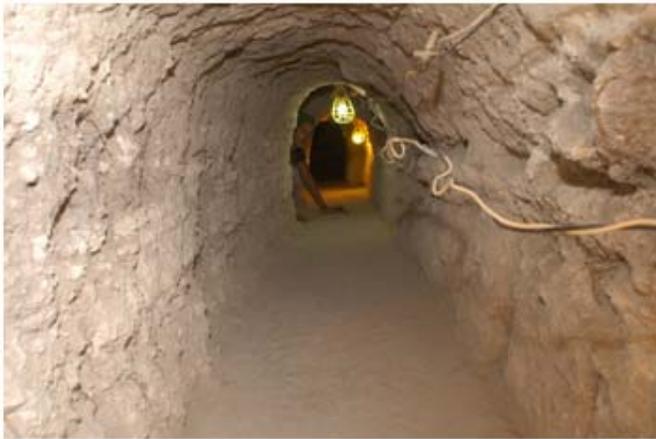
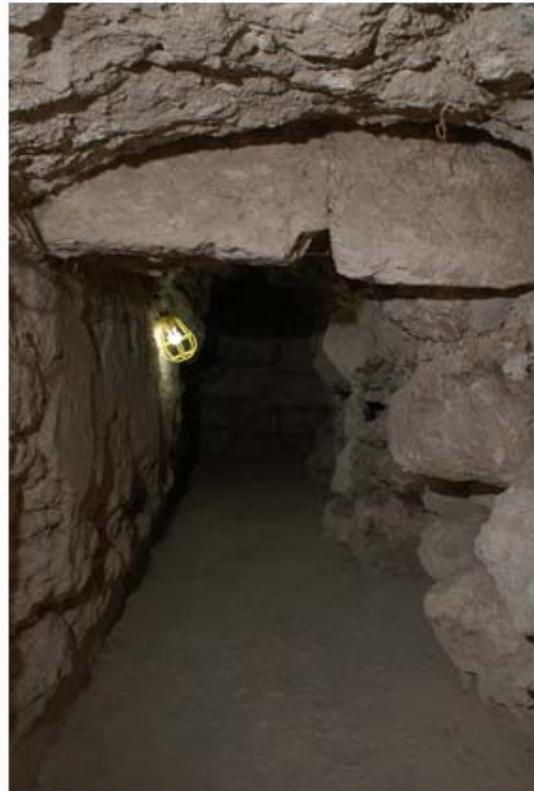
Figura 9 Túneles relacionados con el grupo

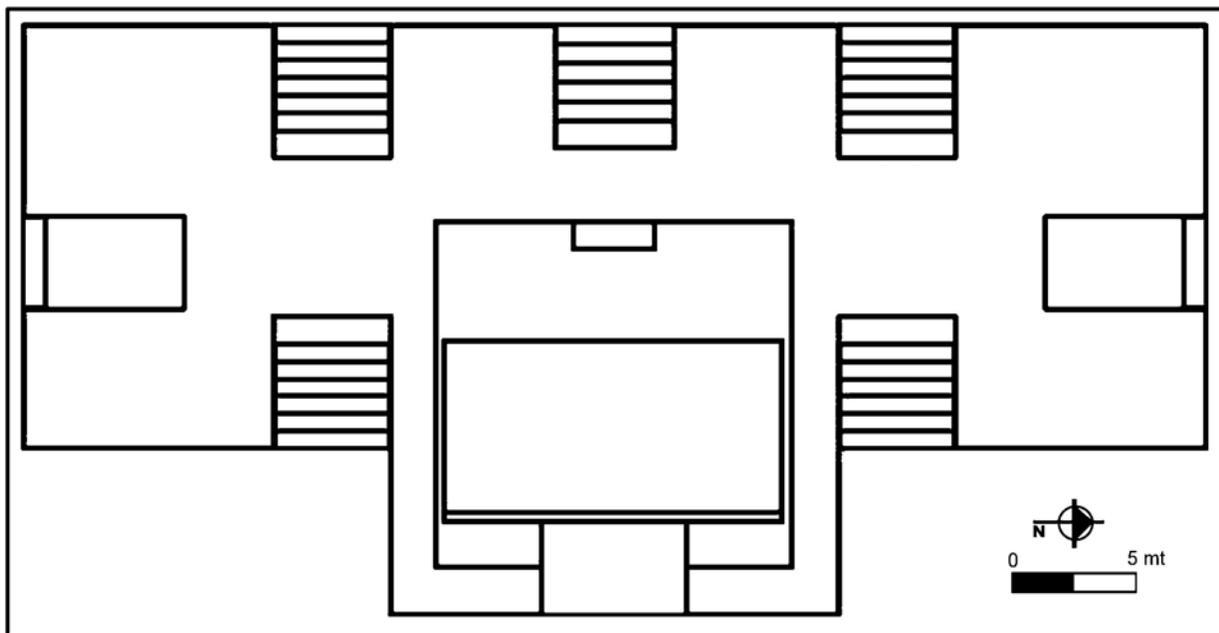
Figura 10 Planta de Plataforma Ixbalamque

Fue necesaria la excavación de cuatro túneles, en áreas precisas donde se obtendrían la mayor cantidad de datos, logrando de esta manera la definición completa de la misma (Figura 10 a 12).

Ixbalamque es una plataforma de 26 m norte-sur y 12 m este-oeste, en cuya parte superior sustenta un pequeño edificio, presenta tres escalinatas remetidas frontales, con siete escalones que dan acceso a la parte superior de la plataforma, luego de un leve descanso de 1.50 m, muestra tres pequeños cuerpos decorados en los cuatro lados, dos de los cuales son de 0.50 m de alto y el otro de 1 m, que da a la plataforma la altura de 2 m; cada uno de los cuerpos tiene paredes en talud con molduras que se remeten en pequeñas paredes, que descansan el primero sobre el piso de plaza y los otros sobre el piso de cada cuerpo.

La escalinata central da acceso a un descanso de 1.50 m sobre el eje este-oeste de la estructura, localizándose también otros dos escalones que dan acceso a un descanso de 2 m sobre el primer cuerpo de la estructura, seguido de un basamento complementario de 0.30 m de alto que posiblemente sustentó un cuarto con paredes estucadas de finos acabados.

Presenta dos escalinatas remetidas posteriores con ocho escalones que dan acceso a la parte superior de la plataforma; el descanso de 3.60 m en eje este-oeste alinea dichas escalinatas con las presentes en el lado frontal de la estructura, además de forma similar al frente de la estructura, posee tres pequeños cuerpos decorados.

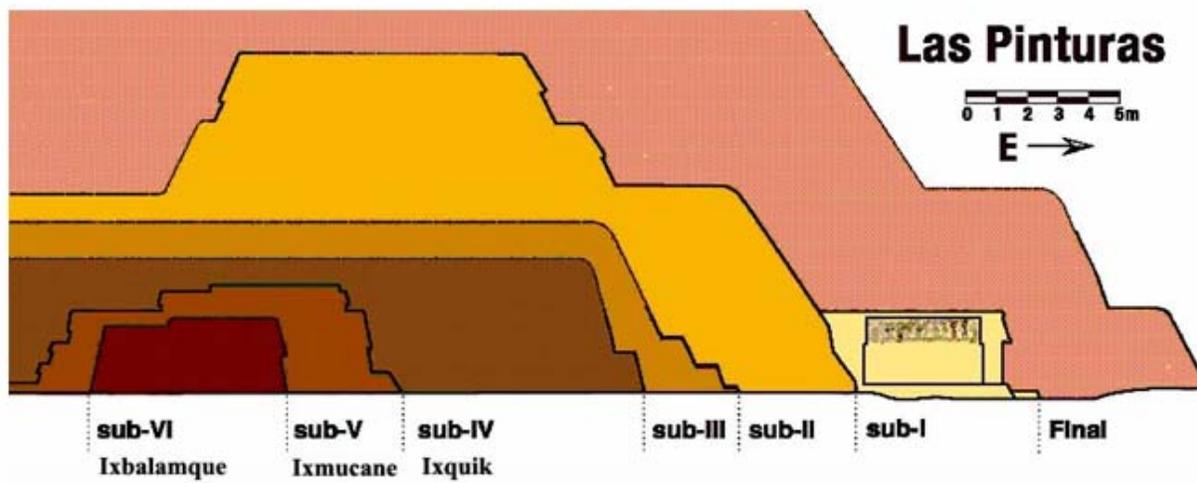
Figura 11 Corte de la estructura

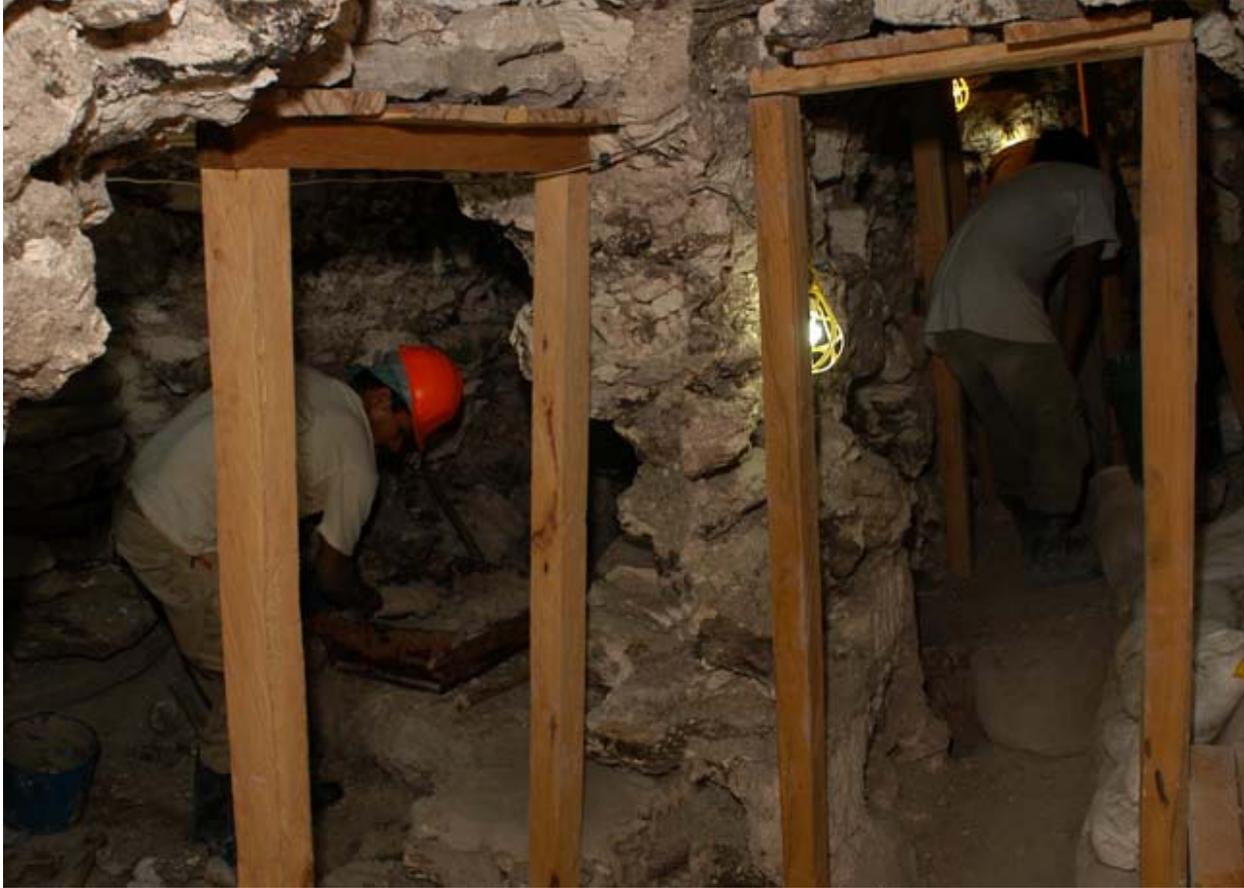
Figura 12 Túnel en la estructura
