Suyuc Ley, Edgar, Paulino I. Morales, Francisco López y Anaité Ordóñez
2008 Investigaciones en el complejo arquitectónico Danta, El Mirador, Petén. En *XXI Simposio de Investigaciones Arqueológicas en Guatemala, 2007* (editado por J. P. Laporte, B. Arroyo y H. Mejía), pp.525-543. Museo Nacional de Arqueología y Etnología, Guatemala.

INVESTIGACIONES EN EL COMPLEJO ARQUITECTÓNICO DANTA, EL MIRADOR, PETÉN

Proyecto Arqueológico Cuenca Mirador

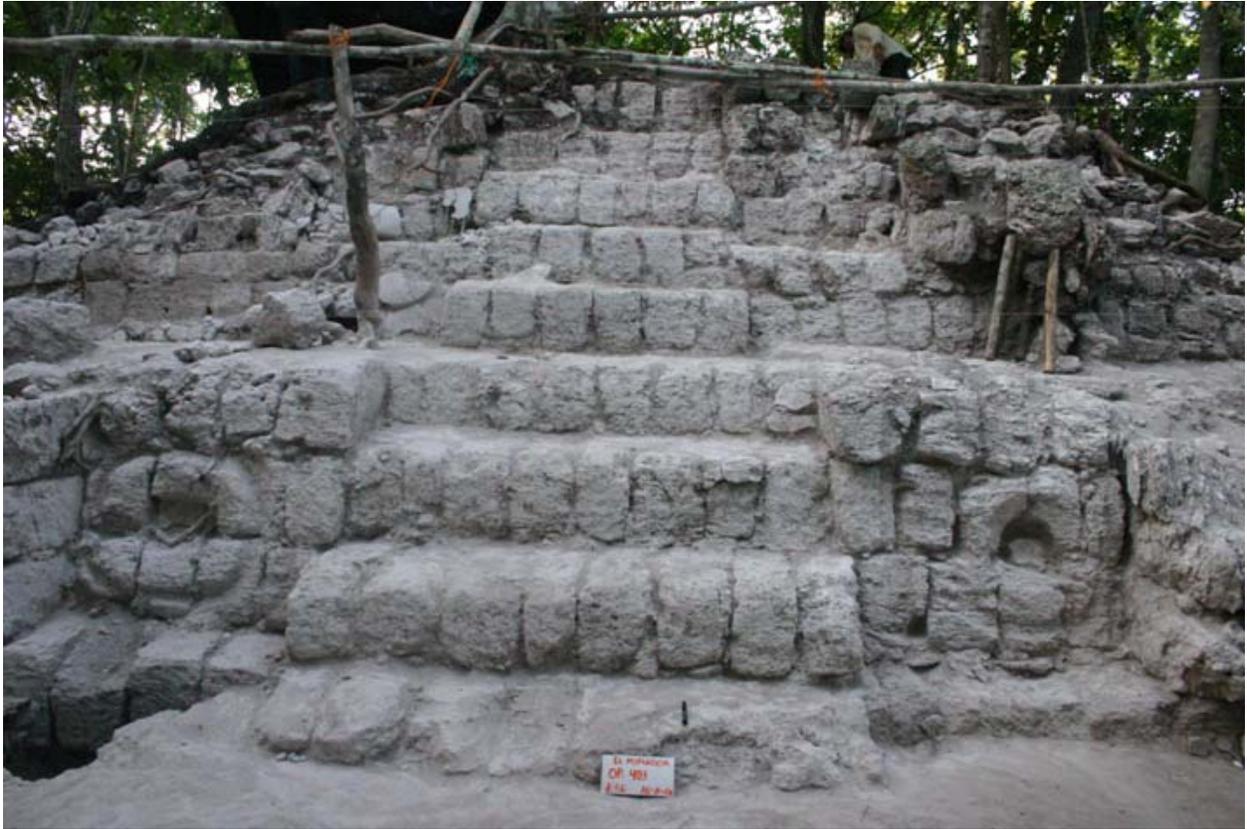
Figura 5 Escalinata central de Edificio 2A6-6

Al excavar la escalinata se encontraron tendidos de tiestos directamente sobre los escalones inferiores, esto hace suponer que algunas vasijas hayan sido lanzadas, probablemente también como parte de la ceremonia de abandono del edificio.

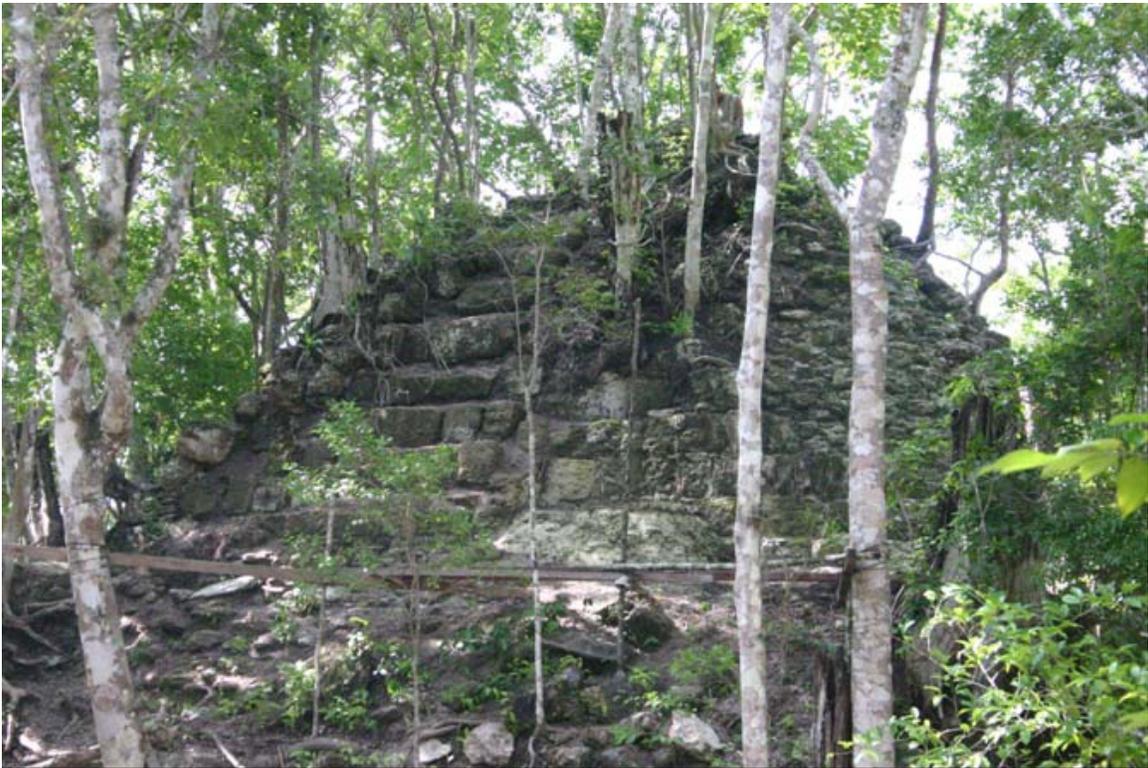
Figura 6 Edificio 3A8-1

La Estructura Norte del Grupo Triádico (3A8-1) conserva pequeñas porciones de una escalinata angosta de tipo remetido en la base y en la parte superior. La escalinata estuvo flanqueada por mascarones modelados en estuco. Los escasos vestigios escultóricos asociados al Cuerpo 1, corresponden a la sección inferior de un mascarón de forma no determinada y a una orejera decorada con un pequeño “nudo”. Por encima de estos rasgos y al igual que en todo el Cuerpo 2, se observa destrucción prehispánica de la antigua fachada. Un caso excepcional lo constituye una angosta escalinata y vestigios de mascarón asociados al Cuerpo 3, aunque los bloques no conservan estuco, se definen trazas rectas y onduladas de acabado rústico.

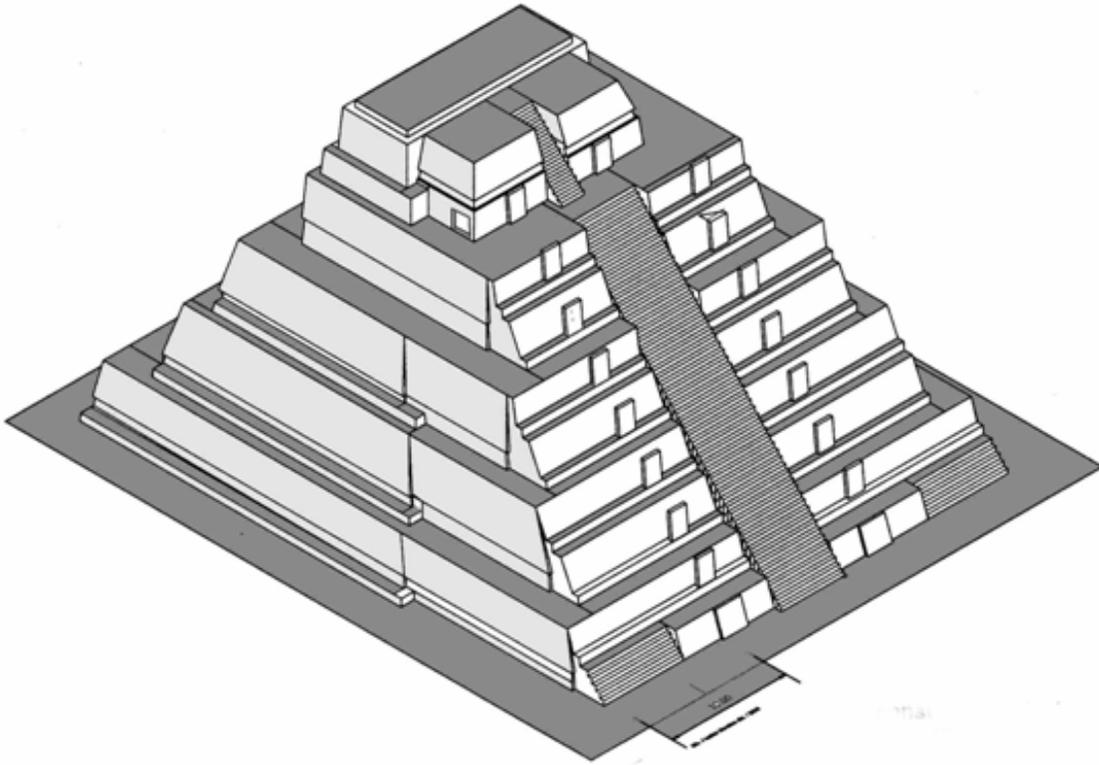
Figura 7 Edificio 2A8-2

La Estructura Central del Grupo Triádico (2A8-2), de 25 m de altura, exhibe cinco cuerpos escalonados de “esquinas frontales remetidas”. Los cuerpos están decorados con taludes y faldones ligeramente inclinados en las fachadas norte y sur. El frente posee una escalinata remetida flanqueada por mascarones arquitectónicos y escalinatas auxiliares o laterales, en mal estado de conservación.

Las diferencias más notables se ven en los Cuerpos 1 y 5. Como puede notarse, solamente el primer cuerpo tuvo escalinatas laterales. Los Cuerpos 2, 3 y 4 combinan dos pequeños cuerpos escalonados superpuestos, sus taludes poseen molduras en forma de banquetas, no así el Cuerpo 5. El patrón de diseño indica que a cada cuerpo frontal le correspondían dos mascarones; en conjunto toda la fachada de este edificio estuvo decorada con diez mascarones.

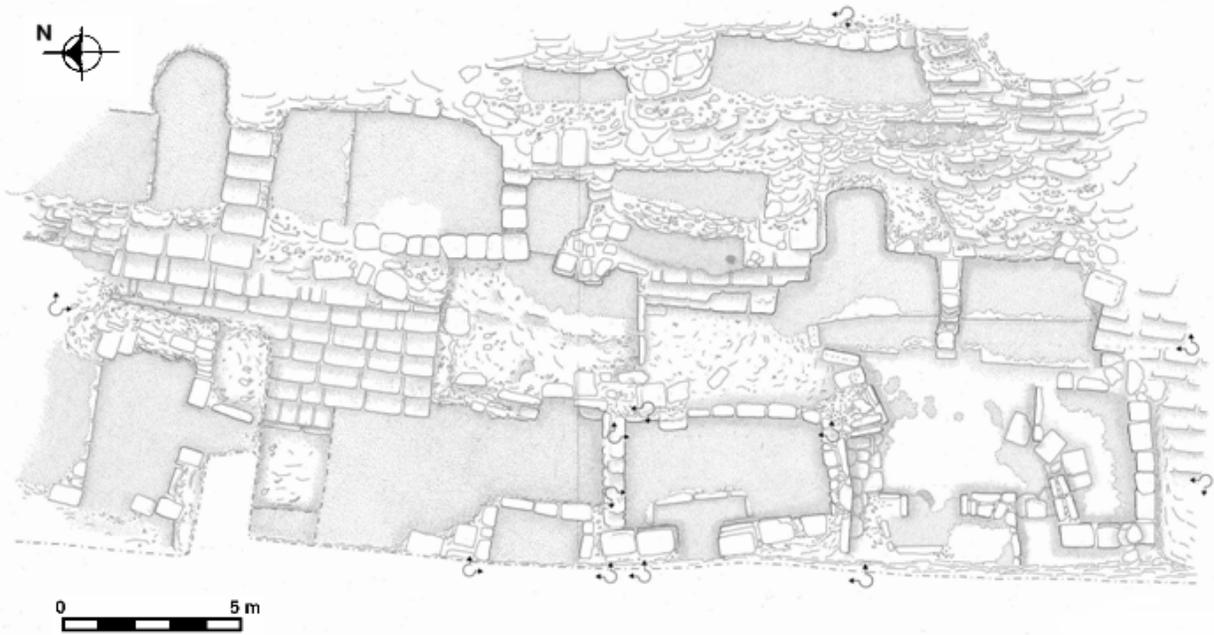
Figura 8 Cuartos del Clásico Tardío en Edificio 2A8-2

La implícita reocupación del conjunto es caracterizada por la integración de una cantidad no determinada de cuartos asociados a distintos niveles de piso, la disposición de los mismos sugiere el surgimiento progresivo de “complejos de apartamentos”. Algunos ejemplares, inclusive, fueron insertados en el núcleo de los edificios Preclásicos.

Más de 56 cuartos se han identificado hasta ahora. Estos son de forma y tamaño similar. Poseen reducidos vanos de acceso, bancas relativamente amplias pero de baja altura, y muros contruidos con bloques delgados de piedra caliza.

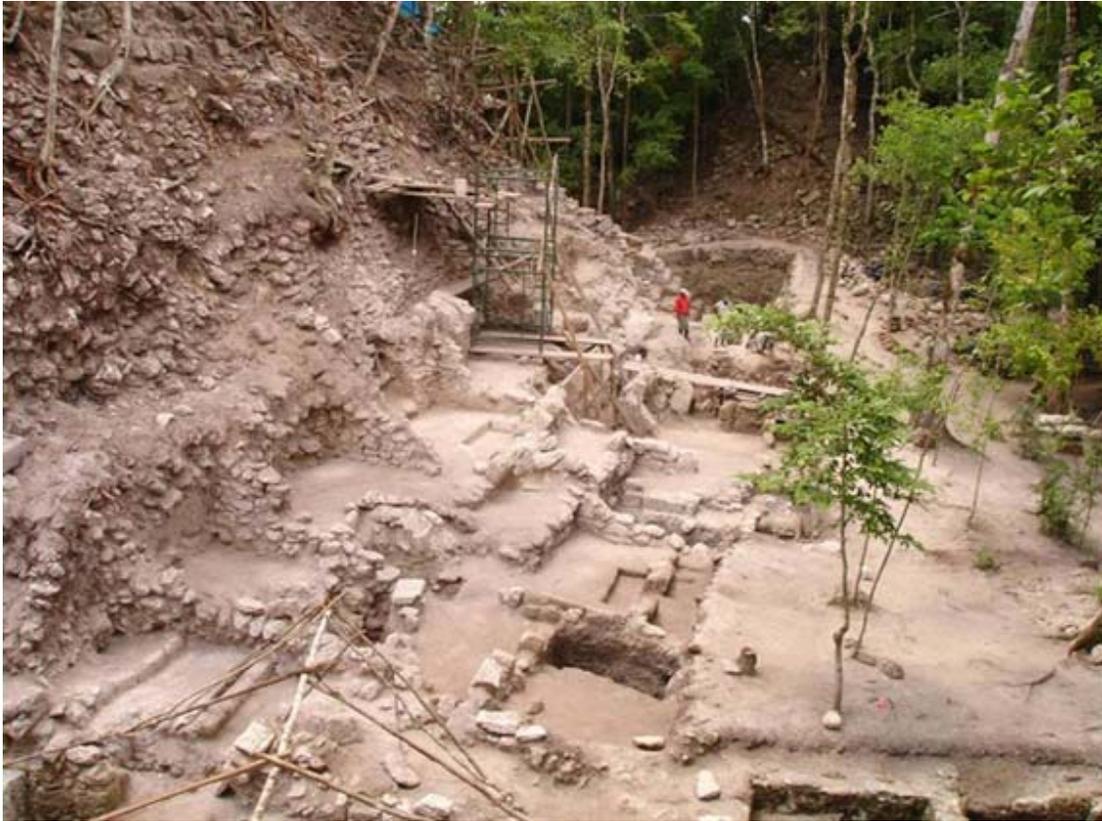
Figura 9 Cuartos del Clásico Tardío adosados a la base del Preclásico

El proceso de construcción y remodelación de estos ambientes puede interpretarse de la siguiente manera: La primera etapa corresponde a la construcción de banquetas corridas y cámaras amplias junto a las bases de las antiguas pirámides. Dichas cámaras aparentemente fueron subdivididas progresivamente hasta convertirse en habitaciones de 4 m de ancho y 2 m de fondo. La etapa final de esta ocupación se relaciona con el relleno y anulación completa de algunos apartamentos, con el depósito de ofrendas, enterramientos de carácter sencillo y con el surgimiento de basureros.

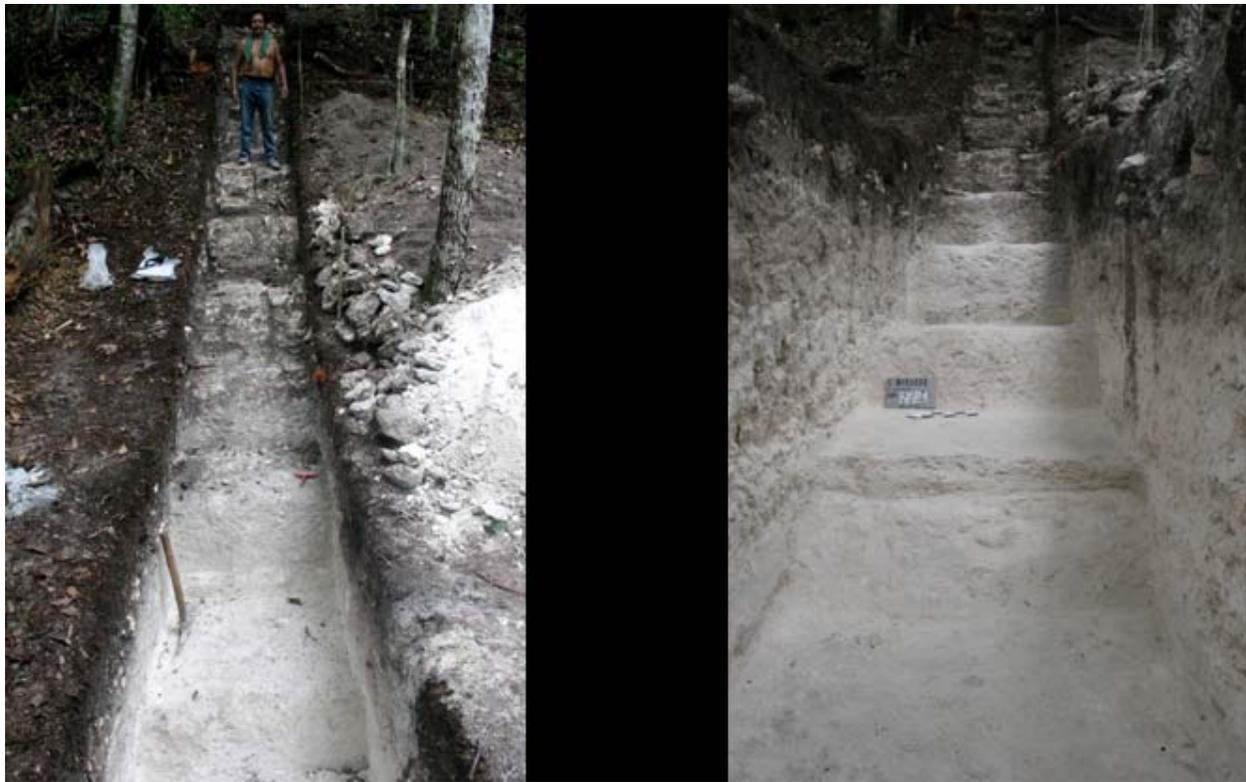
Figura 13 Escalinata de la primera plataforma de La Danta

La fachada oeste cuenta con muros y se ha encontrado una escalinata formada por bloques megalíticos, los primeros tres escalones están tallados en el manto natural. Aparentemente el área fue una cantera, antes o durante la construcción de este monumental complejo.

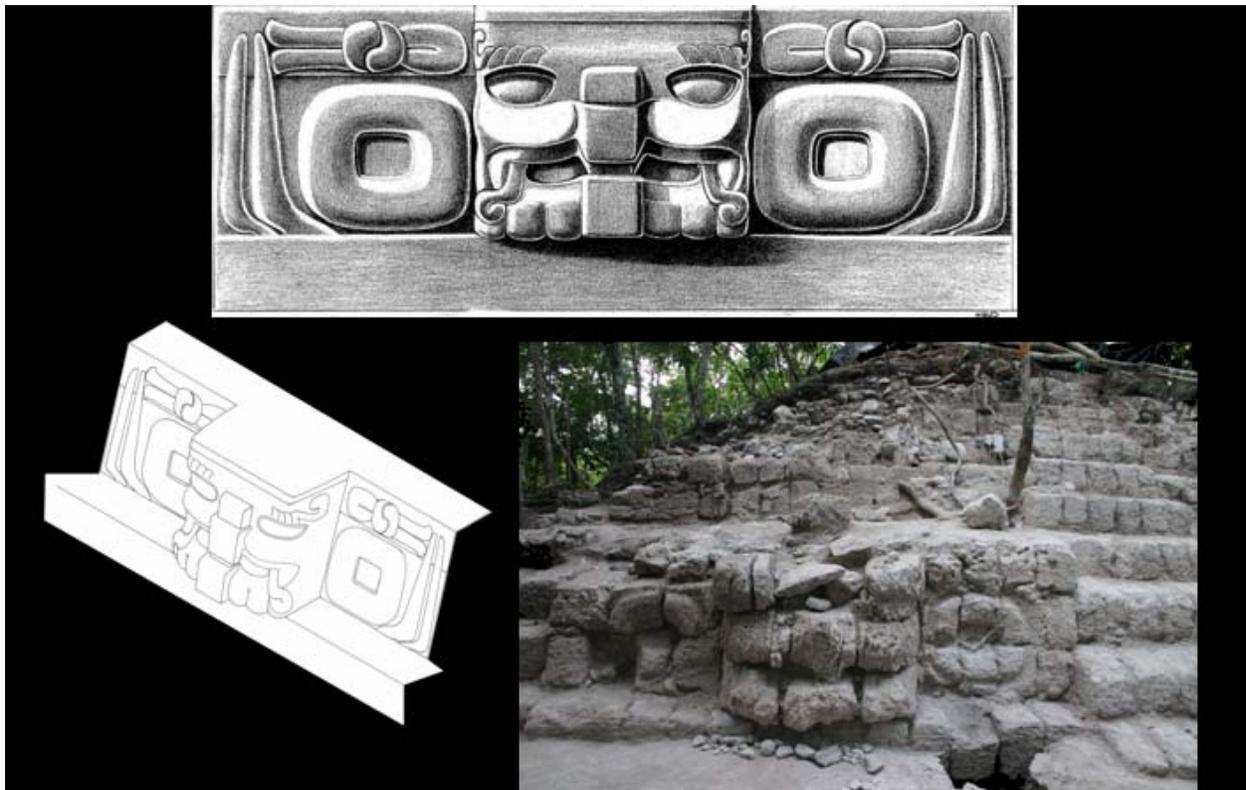
Figura 14 Mascarón 3 en Edificio 2A6-6

El Mascarón 3 mostró un patrón particular que manifestaba un recubrimiento con piedras del Mascarón Superior. Frente al panel proximal se encontró un agujero prehispánico, el que se puede considerar como pozo "ceremonial"; dentro del mismo se localizaron restos de cenizas, en el frente, una de las piedras de la banqueta del edificio se ubicó acondicionada formando un altar, sobre esta piedra

aún se hallaron restos de ceniza y carbón. Esto evidencia una ceremonia de abandono del edificio en el Preclásico Tardío. Lo mismo parece haber sucedido con el Mascarón 4, el que fue cubierto con las piedras del Mascarón 2.

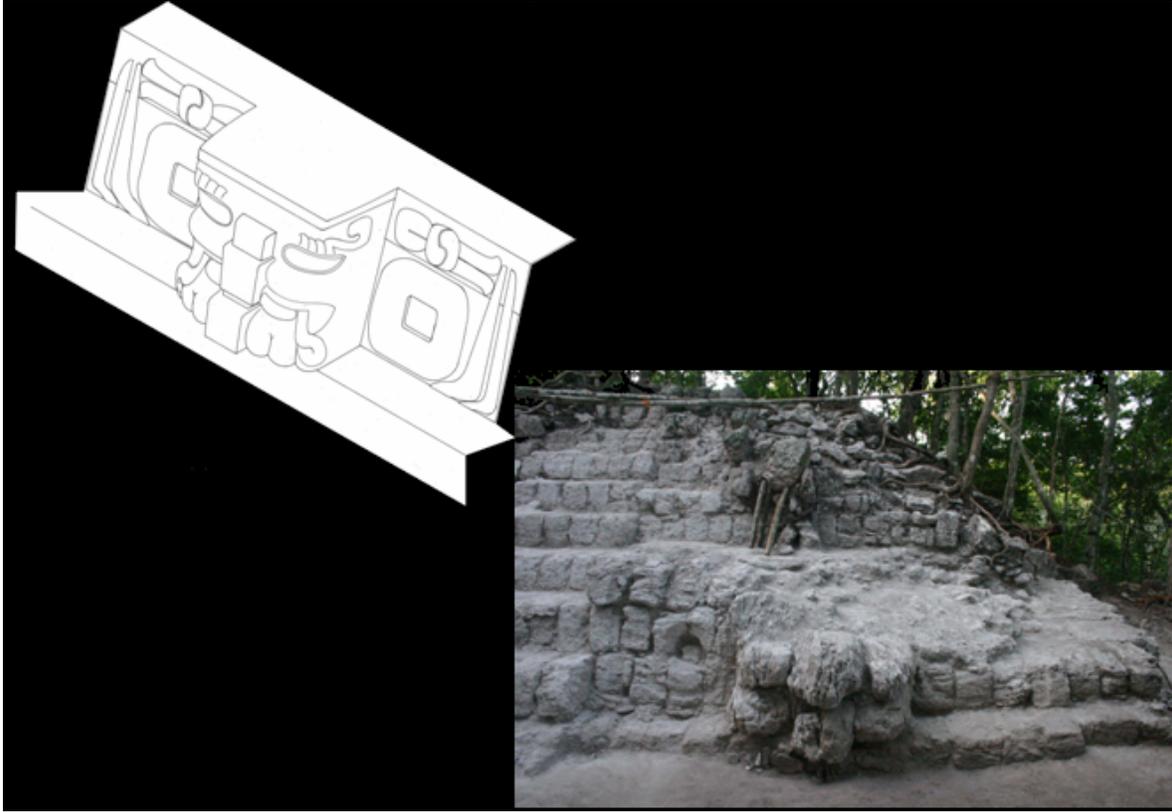
Figura 15 Mascarón 4 en Edificio 2A6-6

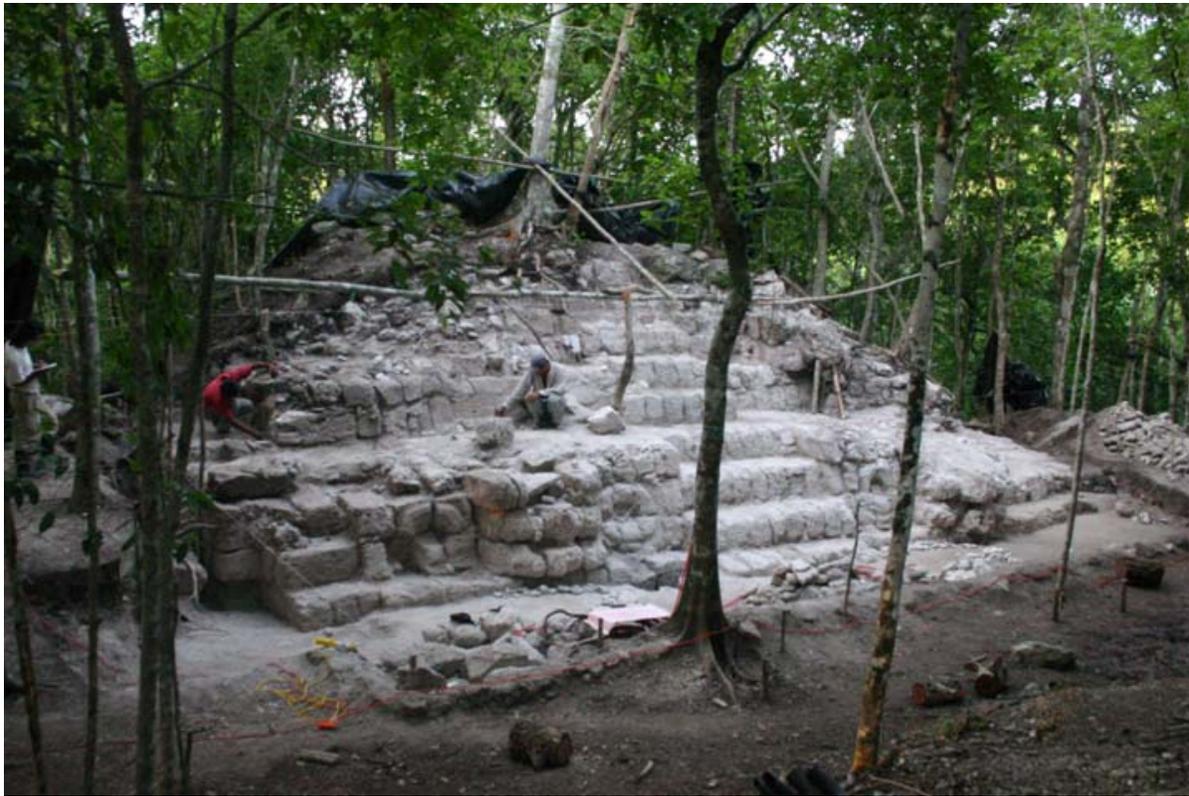
Figura 16 Edificio 2A6-6

Edificio ubicado en la primera plataforma de la Acrópolis La Pava, en la esquina noreste. El Edificio 2A6-6 mide aproximadamente 12 m de frente y 4 m de altura, posee dos cuerpos escalonados con esquinas y escalinata central de tipo remetido. Fue elaborado con bloques de piedra de diversos tamaños incluyendo las que se consideran megalíticas. En los extremos del edificio se pudo determinar escalinatas laterales en el primer cuerpo, los muros contaron con cornisa, también tiene una plataforma superior que soportó la superestructura de material perecedero. El edificio en general se encuentra en buen estado de conservación, principalmente el primer cuerpo arquitectónico.

Se identificó que el edificio contaba con cuatro mascarones, dos ubicados a cada lado flanqueando la escalinata central. Los mascarones fueron tallados en la piedra y complementados con estuco modelado. De los cuatro mascarones, los que se localizan en los extremos inferiores se encontraron mejor conservados, los ubicados en la parte superior prácticamente fueron destruidos hasta en aproximadamente un 90%, las piedras que le dieron forma a estos mascarones fueron halladas cubriendo los mascarones de la parte inferior.

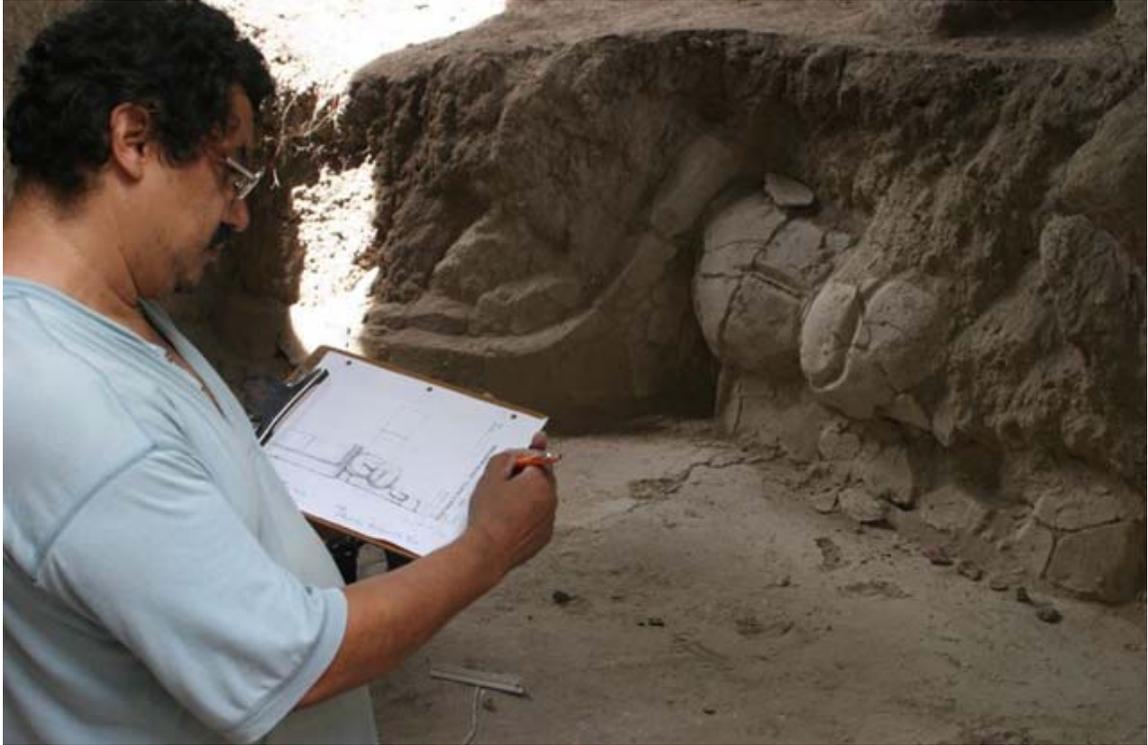
Figura 19 Restos de mascarón en Edificio 3A8-1

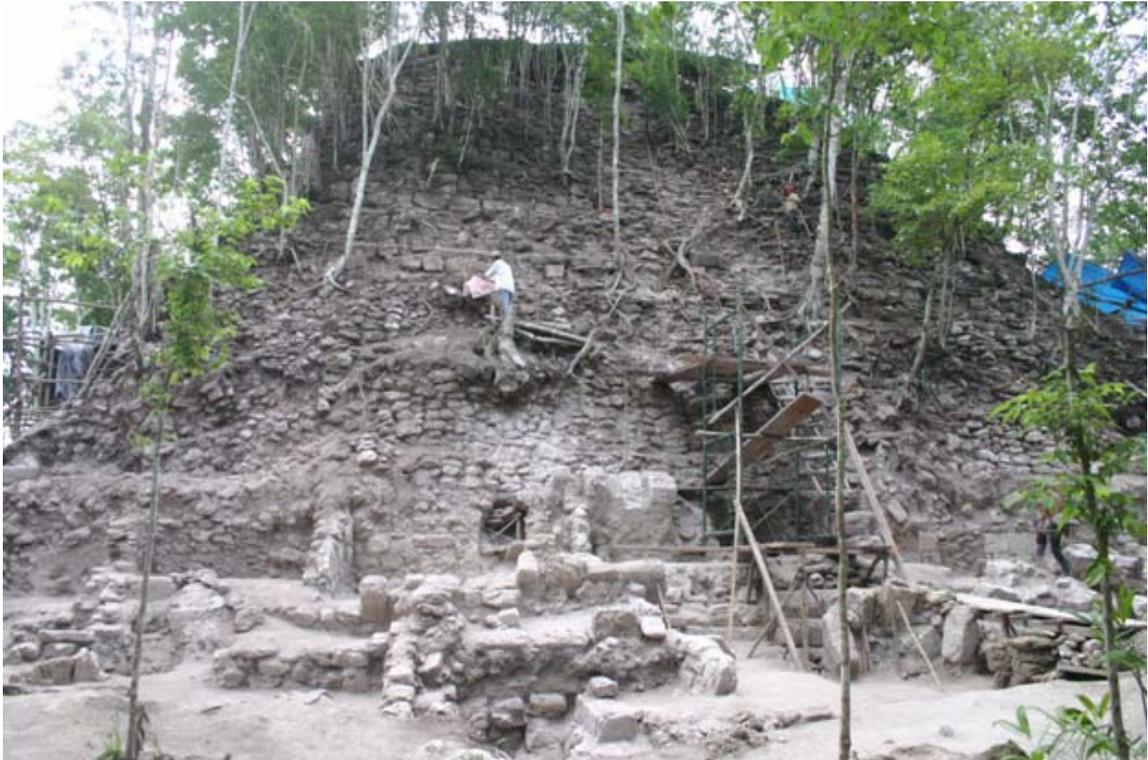
Figura 20 Fachada oeste del Edificio 2A8-2

La mitad inferior del Cuerpo 1 de la Estructura 2A8-2 conserva vestigios de mascarones arquitectónicos en ambos lados de la escalinata central, aunque muy deteriorados. Las imágenes de los mascarones parecen ser zoomorfas con elementos antropomorfos y ambos muestran un prominente maxilar superior, restos de nariz curvada hacia el frente y pómulos resaltados. El maxilar inferior es poco perceptible; las cejas sobresalen sobre la depresión del área de los ojos. Las partes que aún conservan estuco, tienen residuos de pigmento de color rojo. De las orejeras se definen parcialmente nudos y otros motivos geométricos. Este tipo de arte arquitectónico es muy simbólico.

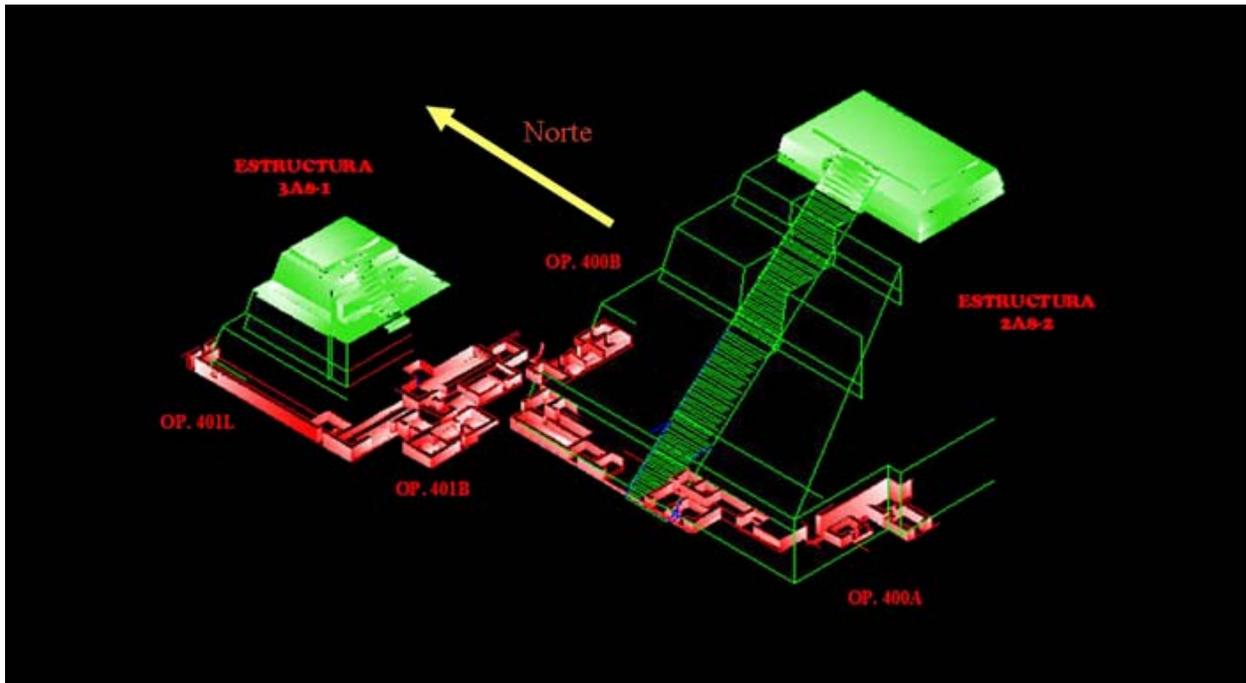
Figura 21 Ubicación de cuartos del Clásico Tardío

Durante las excavaciones se halló ocupación del Clásico Tardío y Clásico Tardío-Terminal, la cual está presente en casi todo el complejo, con una fuerte concentración de cuartos residenciales, sobre la segunda y tercer plataformas. Los habitantes de este periodo se ubicaron entre y sobre los edificios monumentales del Preclásico.

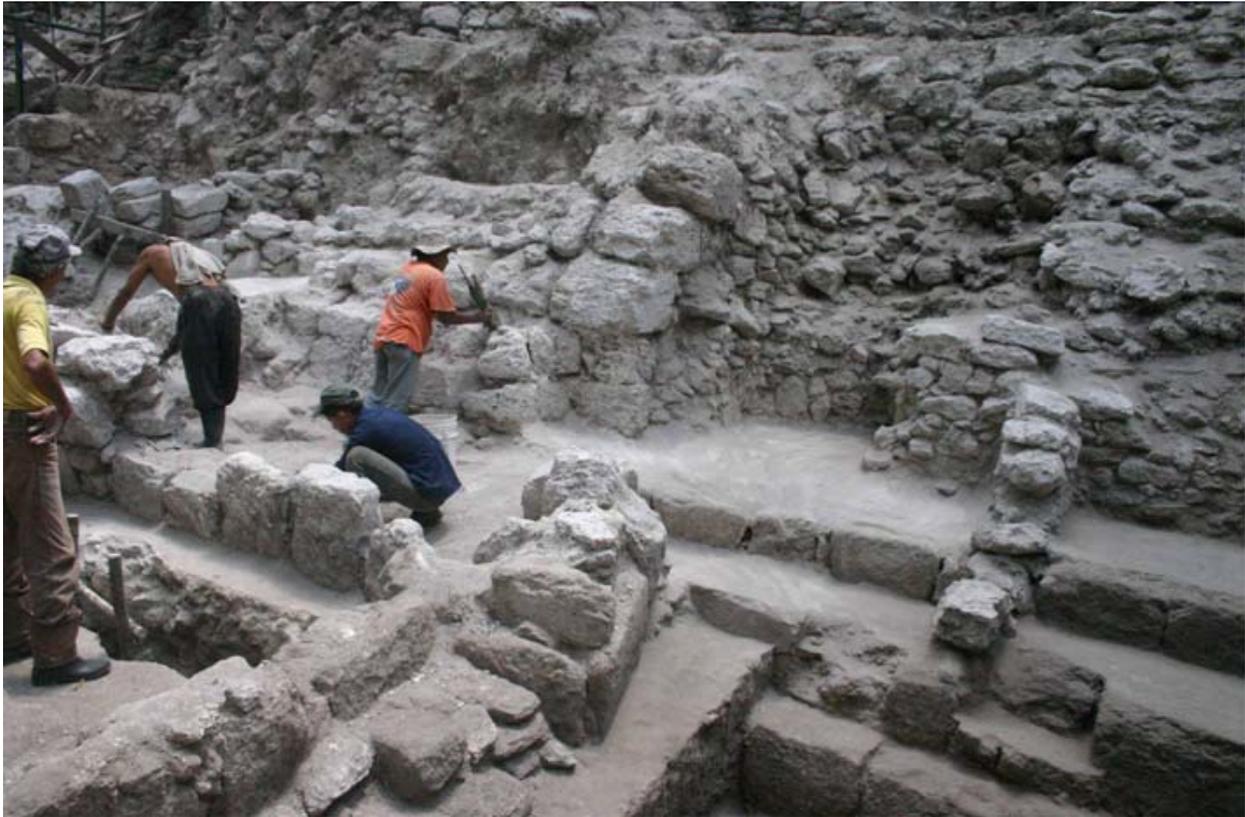
Figura 22 Excavación de cuartos del Clásico Tardío
