2006 El palacio mayor de la realeza de Naranjo, Petén. En *XIX Simposio de Investigaciones Arqueológicas en Guatemala, 2005* (editado por J.P. Laporte, B. Arroyo y H. Mejía), pp.362-370. Museo Nacional de Arqueología y Etnología, Guatemala (versión digital).

EL PALACIO MAYOR DE LA REALEZA DE NARANJO, PETÉN

Vilma Fialko

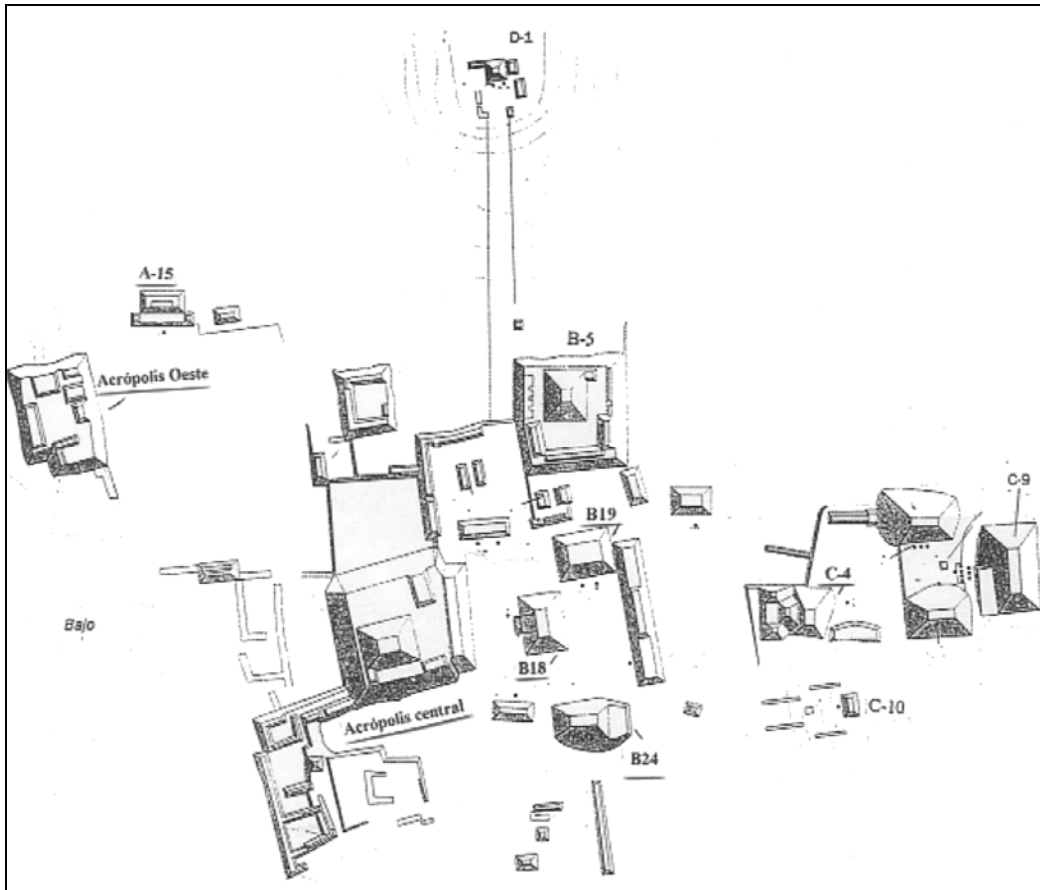
Figura 1 Plano de Acrópolis Central

El complejo está organizado en tres patios principales (norte, este y sur), y tres secundarios (noreste, sureste y suroeste), que fueron delimitados por nueve palacios de diversos formatos y múltiples recintos. Cada uno de los patios muestra características particulares en espacio, orientación y forma, lo que ha permitido elaborar hipótesis acerca de su funcionalidad y desarrollo; el proceso de crecimiento del complejo arquitectónico estuvo claramente enfocado en torno al Palacio Central B-15 (Figura 1).

El complejo palaciego donde residió la familia real de Naranjo, en la Acrópolis Central, colinda al este con el Conjunto de tipo Grupo E (Figura 1). Bajo el nivel de los patios de la Acrópolis existe una sucesión de siete pisos de estuco que corresponden al Preclásico, lo que conduce a considerar que en relación a ellos debieran encontrarse los remanentes de la versión del palacio donde residieron los gobernantes del Preclásico de Naranjo. Un indicio de la existencia de tal edificio se aprecia en el hallazgo de un fragmento de pintura mural integrado a los restos de una banqueta asociada al Piso 5 en un sector debajo del Palacio B-14. En relación al mismo piso, también se identificó un basamento piramidal de grandes proporciones (B-sub1), que cronológicamente ha sido asignado a la primera parte del horizonte Chicanel, mismo que será descrito más adelante (Figura 2).

Alberga al Complejo Palaciego Mayor de Naranjo, que se considera fue el centro residencial y administrativo más elaborado y antiguo de la realeza (Figura 1). La Acrópolis Central ocupa un área de 490 m², esta se eleva 40 m sobre el nivel de la plaza, que también corresponde al complejo donde se encuentra la escalinata jeroglífica. En los años 60, un grupo de madereros estuvieron haciendo remociones con tractor (Graham y von Euw 1975), a ellos se les atribuye un amplio corte en el basamento noreste de la Acrópolis, quizá con el móvil de robar alguna de las esculturas; como resultado de ello destruyeron parte de las fachadas este y norte del Palacio de Acceso B-17, gran parte de los escombros fueron lanzados a un pequeño patio secundario que se ubica en la esquina noreste del complejo palaciego.

En las esquinas noreste y noroeste del Patio Este se determinó la existencia de recintos abovedados que sirvieron de pasillos o conductos para conectar con los patios vecinos (Figura 1). Aún se aprecia un dintel tallado en el recinto de la esquina noroeste. Se considera que estos elementos conectivos tienen una correspondencia simétrica en las esquinas del lado sur, debido a que dos subestructuras que subyacen a los Palacios B-15 y B-16 en el Patio Sur, indican que hubo un pasillo de 4.70 m que conectó al Patio Este con el Patio Sur por lo menos desde la fase Tepeu 1.

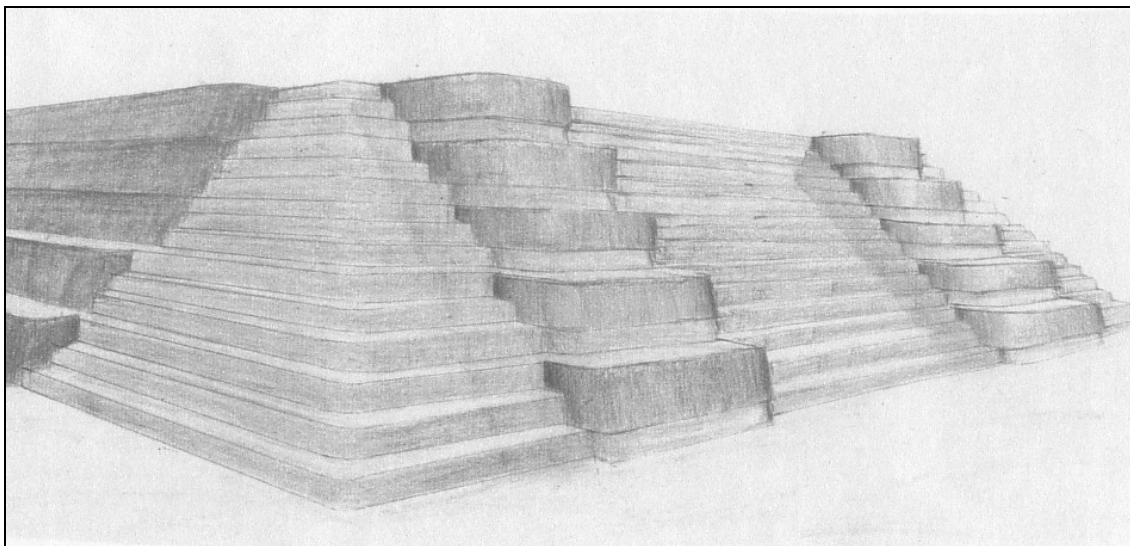
Figura 2 Subestructura B-sub 1

Los antecedentes culturales del Patio Este del Complejo Palaciego Mayor de la realeza, refieren una sucesión de siete pisos que sintetizan un desarrollo intenso en el Preclásico. Bajo el Piso 6, en el sector central del patio y a una profundidad de 2.55 m, se localizó evidencia de la subestructura identificada como B-sub 1, cuya arquitectura refiere una armoniosa combinación de cuerpos que se enmarcan dentro de bloques de escalinatas, donde sobresalen los escalones de las esquinas (Figura 2).

Se estima que B-Sub 1 alcanzó no menos de 10 m de altura, unos cinco a siete cuerpos y una longitud no menor de 30 m. Aparentemente tuvo una planta radial con escalones en las cuatro fachadas, lo cual debido a su ubicación y formato la hizo compañera de la Subestructura del Edificio de la Escalinata Jeroglífica (B-18-1a), también con planta radial, que dominó el Conjunto de tipo Grupo E. Ambas pirámides radiales pudieron conformar una especie de pirámides gemelas Preclásicas, que en el sector norte fueron acompañadas por la primera versión del Edificio B-4.

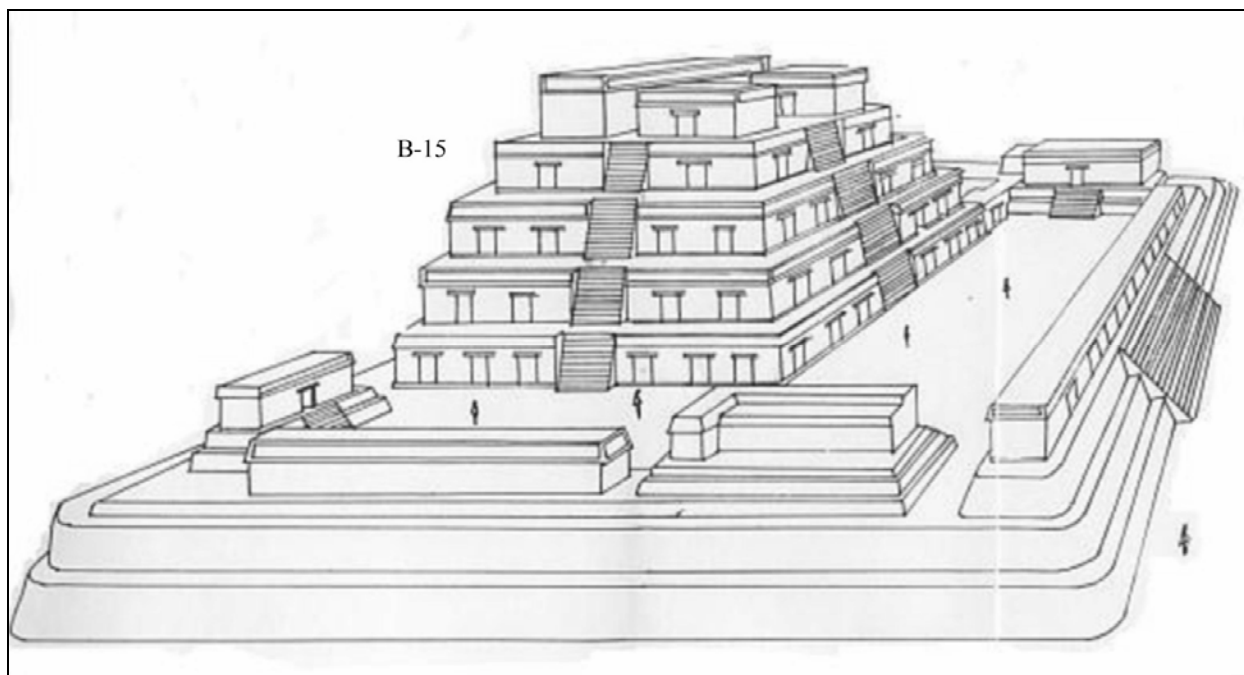
Figura 3 Patios Este, Sur y Palacio B-15

El Palacio B-15 está organizado como un basamento piramidal de cuatro terrazas, se eleva 30 m sobre los patios que le circundan (Figura 3). En las terrazas existen recintos abovedados longitudinales y transversales en un formato reminiscente al Palacio Caana de Caracol (Chase y Chase 2002), Estructura II de Calakmul (Folan *et al.* 2002), y el Templo-Palacio de cinco pisos de Edzna (Benavides 1996). Los saqueadores expusieron los recintos que corresponden a la fachada sur (primero, segundo y tercer nivel), fachada oeste (tercer nivel), y la fachada norte (tercer nivel).

Al Complejo Palaciego Mayor de Naranjo se accede a través del Palacio B-17 que domina la fachada este (Figuras 1 y 3). El edificio tuvo siete puertas que facilitaron el ingreso simultáneo de varias personas. Luego de atravesar el recinto longitudinal que sirvió de antesala, se llega al Patio Este caracterizado por ser el más amplio del conjunto. La fachada oeste de B-17 fue afectada por cuatro saqueos, dos de los cuales mostraron dos periodos subyacentes que permiten aseverar que el sistema de acceso a la Acrópolis circunscrito a B-17, ya estaba en uso desde el siglo VII DC (fase Tepeu 1).

Tal como previamente ha sido mencionado, el palacio se organiza en cuatro terrazas sobre las que fueron acondicionados varios recintos abovedados (Figura 3). En la temporada 2005 se documentaron los recintos del primero y segundo nivel del sector este de la fachada sur; los túneles de saqueo penetraron varias versiones tempranas de recintos longitudinales y transversales que corresponden al siglo VII DC y la primera parte del siglo VIII DC, lapso temporal que se asocia con la presencia en el Palacio de la reina *Wak Chanil Ahau*, más conocida como Señora Seis Cielo. Dichos recintos son de proporciones amplias con bancas en las esquinas, recubiertos con estucos finamente pintados de color naranja, ante, rojo y crema, según se aprecia en torno de los agujeros de vigas y en el dintel pintado de rojo mejor conservado del segundo nivel. Al presente se están gestionando recursos para poder preservar estos aposentos que quizá correspondieron a la Señora Seis Cielo.

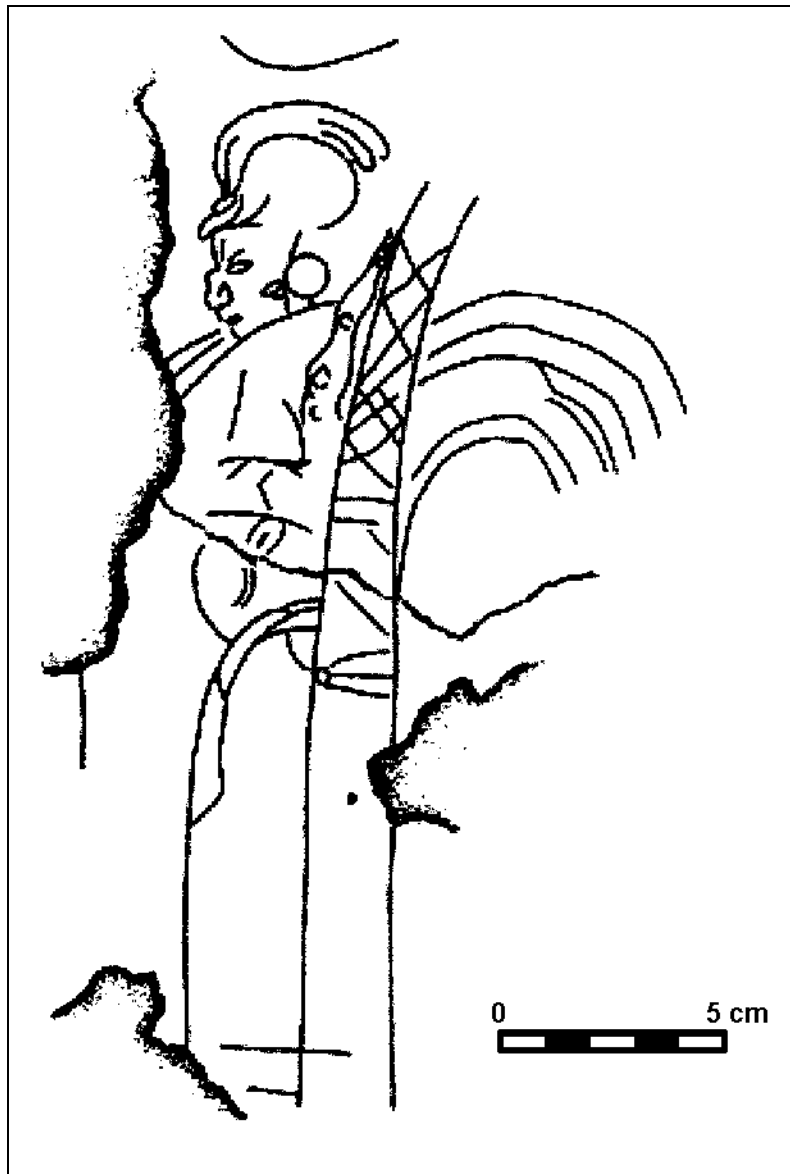
Figura 4 Grafito del enano

En el interior de uno de los recintos de B-17, se encontró un grafito que representa a un enano (Figura 4). Debido a que estos personajes usualmente aparecen representados en escenas de vasijas y esculturas cerca de gobernantes en contextos cortesanos, cabe considerar que entre otras funciones pudieron fungir como edecanes que condujeron a los visitantes hasta la presencia del rey.
