Una pirámide de primera: Investigaciones en la Estructura K-5 y sus alrededores, Piedras Negras, Petén. En *XIX Simposio de Investigaciones Arqueológicas en Guatemala, 2005* (editado por J.P. Laporte, B. Arroyo y H. Mejía), pp.383-392. Museo Nacional de Arqueología y Etnología, Guatemala (versión digital).

# UNA PIRÁMIDE DE PRIMERA: INVESTIGACIONES EN LA ESTRUCTURA K-5 Y SUS ALREDEDORES, PIEDRAS NEGRAS, PETÉN

# A FIRST RATE PYRAMID: STUDIES OF STRUCTURE K-5 AND ITS SURROUNDINGS, PIEDRAS NEGRAS, PETEN

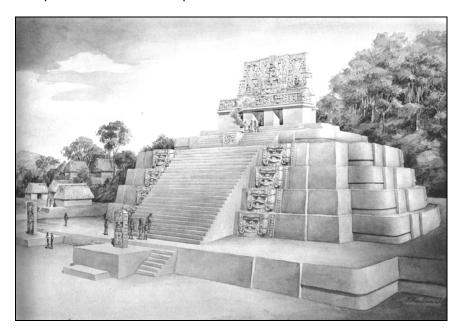
Figura 1 Reconstrucción de la Estructura K-5-1 (dibujo por T. Proskouriakoff)

Sin embargo, los resultados de estas investigaciones no fueron publicados, apareciendo solamente algunos breves reportes escritos por Linton Satterthwaite (1939, 1940, 1942), y de manera más impresionante, una serie de imágenes dibujadas por Tatiana Proskouriakoff (1963; Figuras 1, 2 y 3).

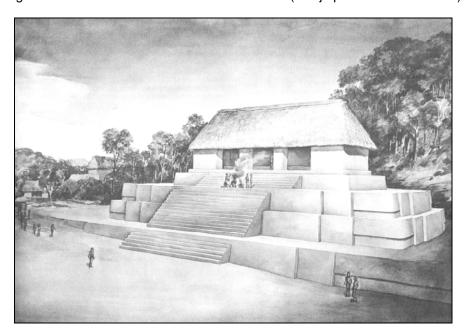
Figura 2 Reconstrucción de la Estructura K-5-3 (dibujo por T. Proskouriakoff)

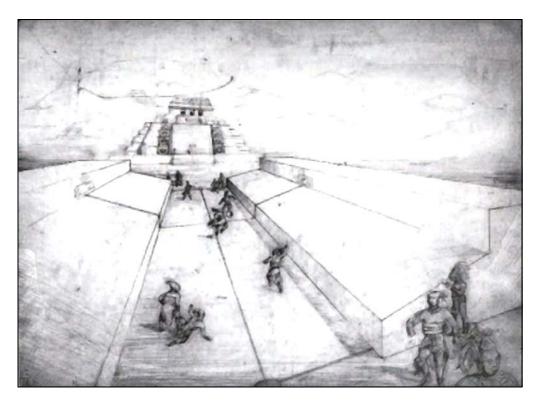
Figura 3 Vista hacia la Estructura K-5-3, desde K-6 (dibujo por T. Proskouriakoff)

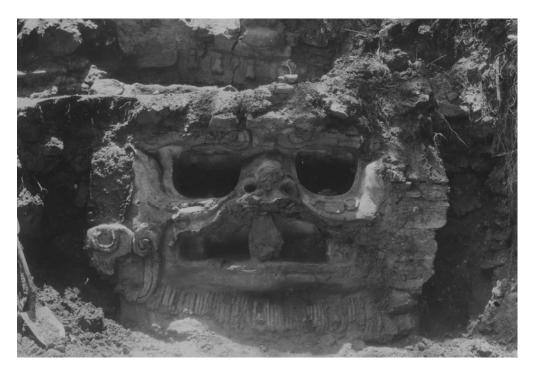
Figura 4 Fotografía del Mascarón Sureste, Plataforma 1, Estructura K-5-1 (por L. Satterthwaite)

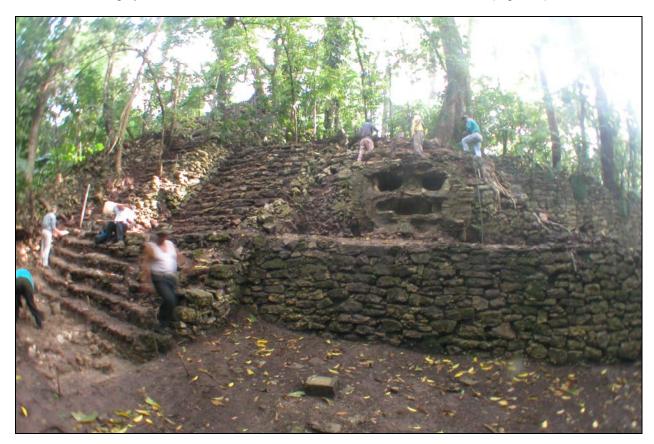
Figura 6 La escalinata y el mascarón de K-5, consolidados, mayo de 2004

Proyecto de la Universidad de Pennsylvania, así como por las décadas que pasó expuesta a la intemperie sin ningún tipo de intervención o consolidación. Sin embargo, se logró recuperar varios fragmentos de estuco que formaban parte del mascarón, que se encontraron dentro del escombro y aún pueden ser restituidos siguiendo los registros de los investigadores de la década de 1930. La conservadora Angelyn Bass-Rivera laboró cuidadosamente en su consolidación (Figura 6).

- Quitar las raíces que penetraron en los mascarones
- Levantar los cuerpos, pegándolos con mezcla natural a su muro de soporte
- Inyectar argamasa de cal en los agujeros y grietas, además de un pegamento compuesto por cal hidráulica hidratada
- Limpiar la superficie con una solución al 1% de calcio hipoclorito en agua como medida de biocida
- Poner un cobertizo o rancho para proteger los mascarones de la lluvia, escogiendo una elevación balanceada y así dejar abierto un espacio para permitir tomar fotografías a los visitantes.
- Asimismo, como parte de estas intervenciones, los expertos albañiles del proyecto prepararon una mezcla apropiada para consolidar la escalinata y los muros expuestos por Pennsylvania.

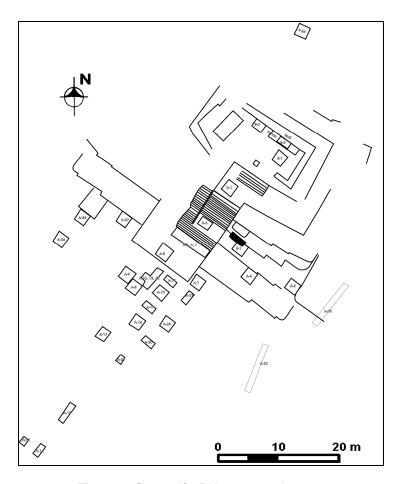
Figura 7 Operación PN64, mayo de 2004

En términos arqueológicos, la investigación de 2004, en dos operaciones resultó en una nueva perspectiva de K-5 (Figura 7), lo cual se puede definir en una secuencia firme:

- Etapa 1: El área de K-5 empezó como una zona de paisaje rocoso e irregular, con depósitos delgados de la fase Naba del Clásico Temprano. No existe ninguna evidencia de mampostería o cimientos estructurales.

- Etapa 2: El sector mostró un episodio de construcción relativamente rápida, entre 550 y 625 DC, en la fase Balche. Puede ser que dicho evento aconteció después de las evidencias de fuego y destrucción en los presuntos palacios excavados al suroeste de este conjunto. Las estructuras de la etapa 2 representan un grupo apretado de edificios bajos y una concentración fuerte de entierros, de un rango completo de edades, casi nunca con ofrendas funerarias, excepto lascas de pedernal. Hubo un contraste fuerte entre estas estructuras rectangulares y el resto cercano de una plataforma, quizá de aún otra pirámide, unos pocos metros al este.

- Etapa 3: En la misma fase Balche, en episodios de secuencia comparativamente rápida, tuvo lugar la nivelación de la plaza, la destrucción de la pirámide o plataforma, tal vez como cantera de materiales disponibles, la construcción de la mayoría del cuerpo de K-5 y sus escaleras interrumpidas por plataformas o lugares de descanso o más bien para controlar el ritmo de acceso (Figuras 8 y 9). En la plaza, antes de construir K-5, se puso un depósito ritual de figurillas, cuencos y lítica. La cumbre de K-5 abarcaba un cuarto bastante amplio con una banca en su parte anterior, con indicios del deseo de acomodar una cantidad algo numerosa de personas.

- Etapa 4: El cuarto amplio de la cumbre fue rellenado al principio de la fase Yaxche (ca. 625 a 678 DC), con piedras sueltas de las canteras principales de Piedras Negras cerca del río Usumacinta, la construcción de un templo abovedado arriba, con escaso espacio, ocho mascarones (con sus soportes detrás), una plataforma basal, una escalinata sin lugares para descanso y la ubicación del panel de la Señora de Hix Witz, con una fecha firme para el 678 DC (Figura 10). Es posible que en este momento, o tal vez un poco antes, que los albañiles de Piedras Negras pusieran la cancha del Juego de Pelota K-6, en orientación con K-5. Sin embargo, a pesar del Panel 7 y su indicación de función funeraria, no apareció ninguna evidencia de una cripta real.

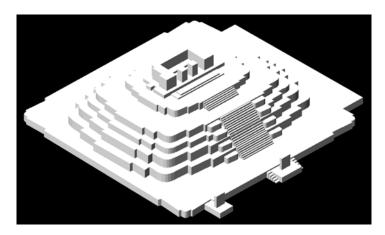
Figura 9 Reconstrucción de K-5-3

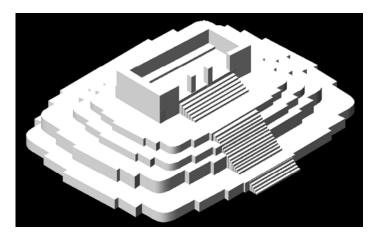
Figura 10 Reconstrucción de K-5-1
