2004 Las investigaciones arqueológicas en Santo Domingo, La Antigua Guatemala. En *XVII Simposio de Investigaciones Arqueológicas en Guatemala, 2003* (editado por J.P. Laporte, B. Arroyo, H. Escobedo y H. Mejía), pp.720-727. Museo Nacional de Arqueología y Etnología, Guatemala.

## **LAS INVESTIGACIONES ARQUEOLÓGICAS EN SANTO DOMINGO, LA ANTIGUA GUATEMALA**

Esta plática es un resumen de tres temporadas de investigación arqueológica llevadas a cabo en el complejo monumental del Convento de Santo Domingo en la Antigua Guatemala. En esta oportunidad nos centraremos en una apretada síntesis de las excavaciones en el templo dominico.

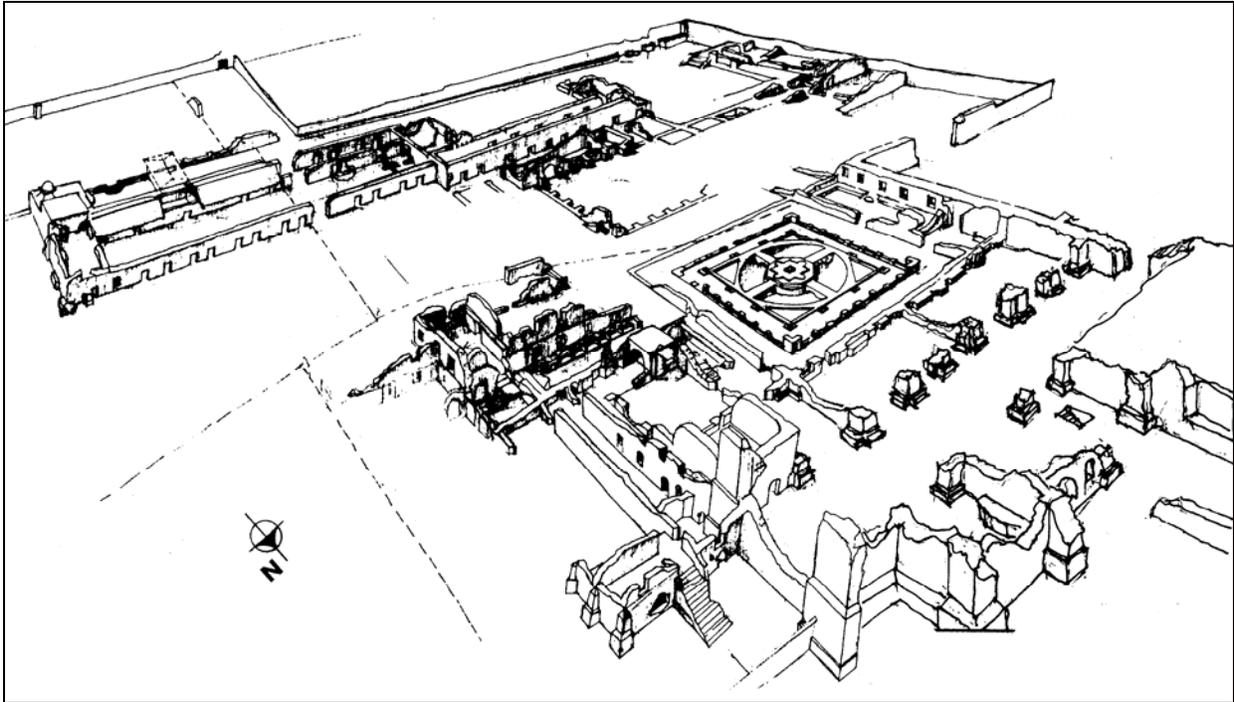
Figura 1

La excavación permitió efectuar diferentes divisiones de ocupación en el terreno trabajado, por ejemplo fueron evidentes los sectores litúrgicos-públicos, residencial y de servicios. Los levantamientos efectuados así lo confirman. Para mayor detalle puede apreciarse una perspectiva de conjunto (Figura 1).

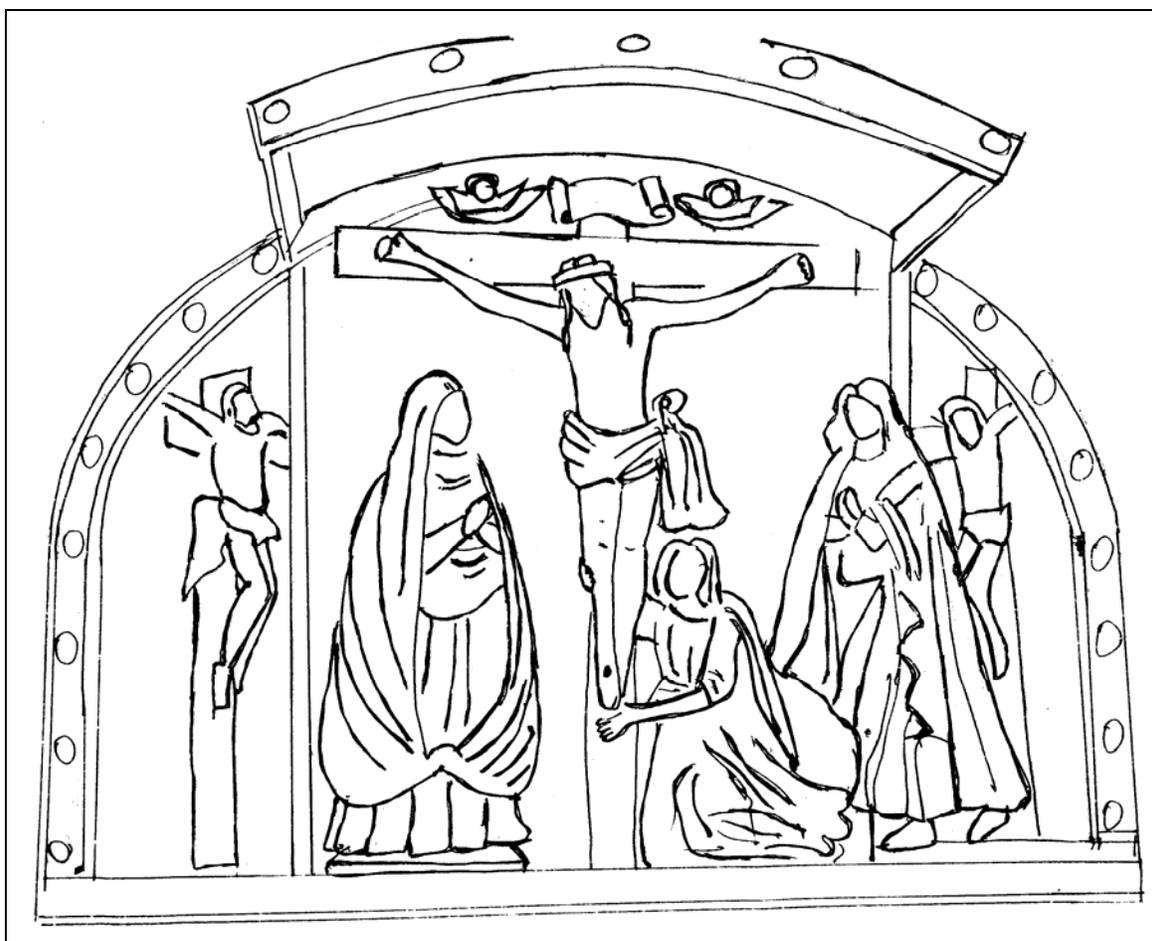
Figura 2

La supuesta Capilla de la Virgen del Rosario y la Cripta del Calvario están relacionadas con los trabajos de investigación arqueológica del templo. Fue a mediados de 1996 cuando dio principio a los trabajos arqueológicos en la escalinata que accede a esta cripta. Este hallazgo consiste en la presencia de cuatro imágenes integradas al muro oeste. Éstas están trabajadas en medio relieve. La figura de Cristo está al centro, a su derecha la Virgen María, a la izquierda, a sus pies, hincada, María Magdalena, a la par de esta última, San Juan Apóstol. La parte superior de estas imágenes está cubierta por un baldaquín que presenta, arriba, pintados en naranja, blanco, rosado y azul-negro, la composición del sol y la luna. Ambos con características humanas. En los laterales, pintados en negro, Dimas y Gestas (Figura 2).

Los análisis a que éstas fueron sometidas posteriormente informan que las mismas fueron modeladas en argamasa alrededor de un núcleo de ladrillo recortado. Presentan como acabado una capa fina de cal y arena cernida, luego pintura de colores minerales. No se exponen más detalles sobre este hallazgo porque el mismo ha sido publicado en otro lugar.
