2006 El Proyecto Plaza de los Siete Templos de Tikal: Nuevas intervenciones. En *XIX Simposio de Investigaciones Arqueológicas en Guatemala, 2005* (editado por J.P. Laporte, B. Arroyo y H. Mejía), pp.768-789. Museo Nacional de Arqueología y Etnología, Guatemala (versión digital).

EL PROYECTO PLAZA DE LOS SIETE TEMPLOS DE TIKAL: NUEVAS INTERVENCIONES

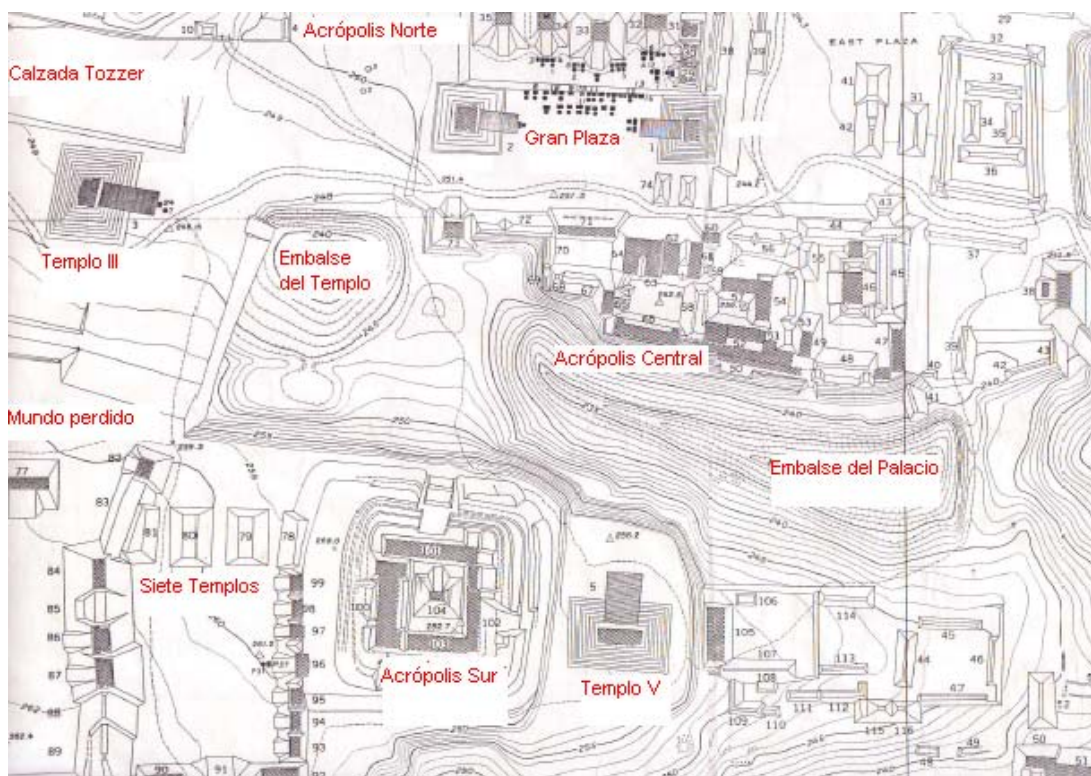
Figura 1 La Plaza de los Siete Templos en el área central de Tikal

La Plaza de los Siete Templos es un espacio rectangular cerrado de 25,000 m², que en el sector solamente es superada por Mundo Perdido. Conjuga cuatro elementos arquitectónicos distintos en un mismo espacio: tres patios para Juego de Pelota al norte, siete templos al este, tres edificios administrativos y/o residenciales al sur, y la parte posterior de los edificios del Conjunto de tipo Grupo E o Mundo Perdido al oeste. Frente al Templo Principal y Central (5D-96), se encuentran la única estela (#37), y altar (#31), de la plaza (Figura 1).

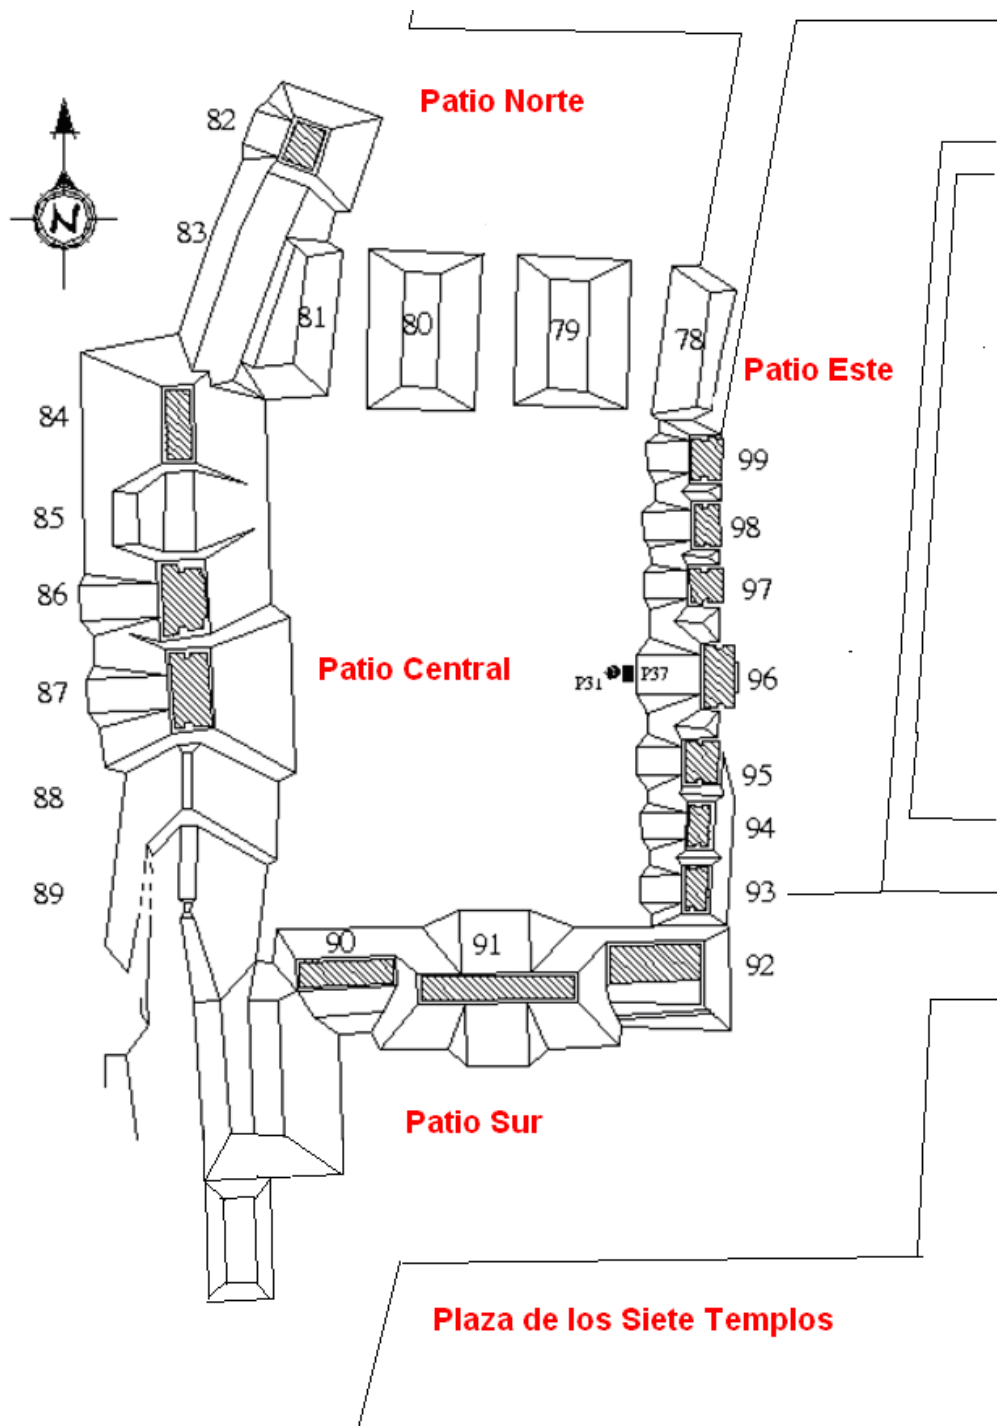
Figura 2 Los patios de las Plazas de los Siete Templos

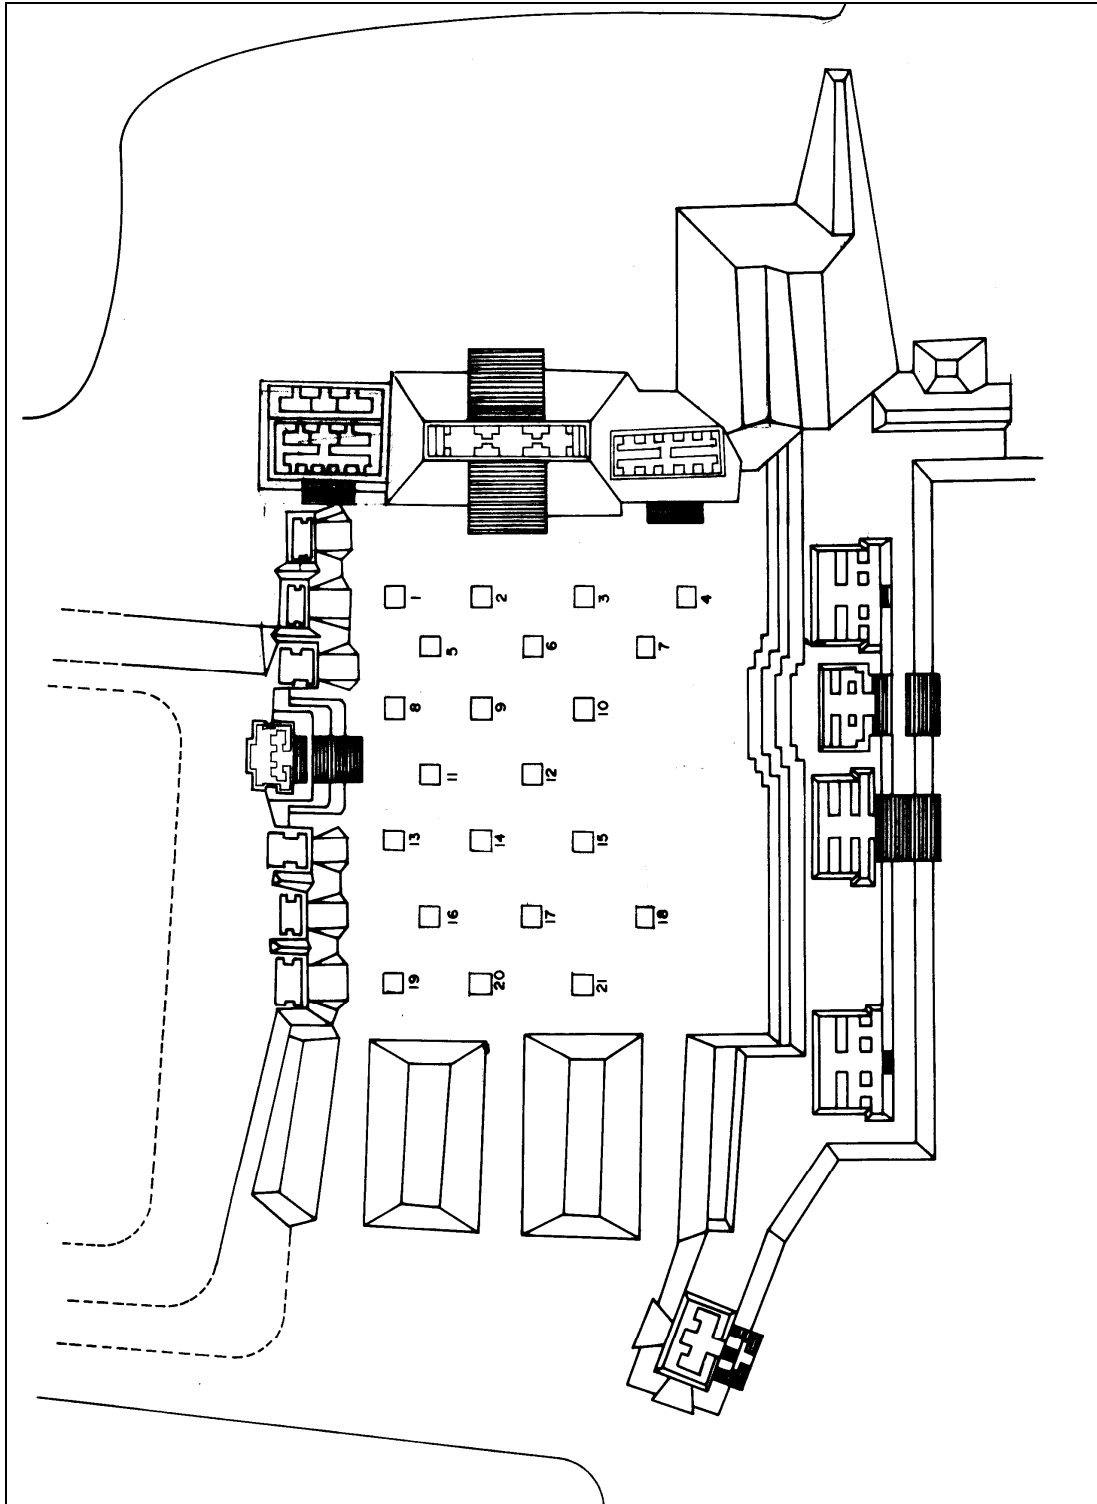
Figura 3 Posición de los pozos excavados en el área de la plaza

La investigación arqueológica se inició con el sondeo estratigráfico del Patio Central. Para esto se cuadrícularon los 8000 m² del patio y se trazaron pozos a distancias semejantes, procurando abarcar la mayor cantidad de plaza posible, exceptuando las zonas cercanas a Mundo Perdido, excavadas con anterioridad. Esto dio como resultado la excavación de 21 pozos de 2 x 2 m que totalizaron el 1.05 % del área total de la plaza (Figuras 2 y 3). No se podía pretender entender el desarrollo constructivo de la plaza sin este importante sondeo, que en algunas zonas será necesario ampliar más adelante.

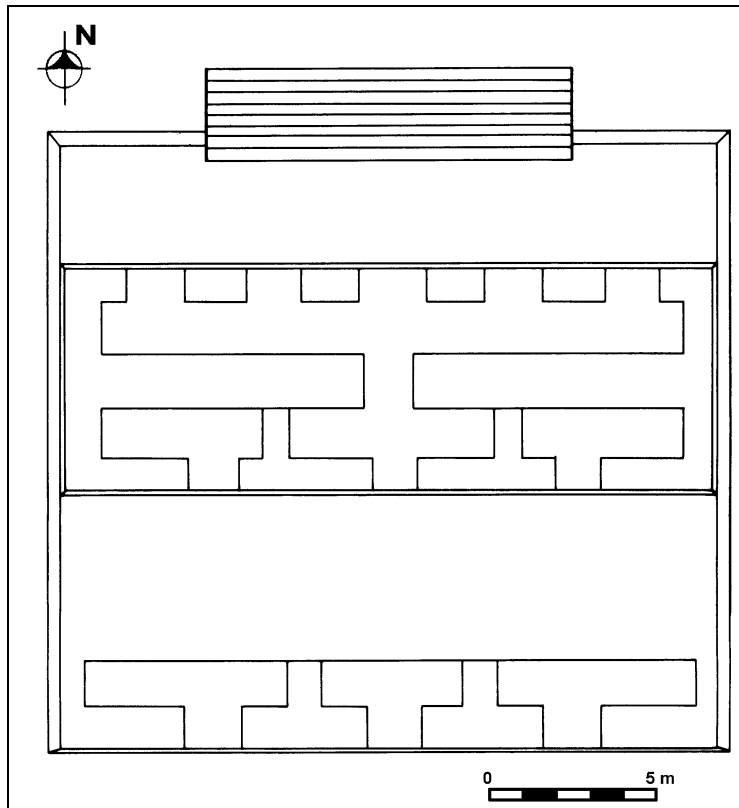
Figura 4 Planta de la Estructura 5D-92

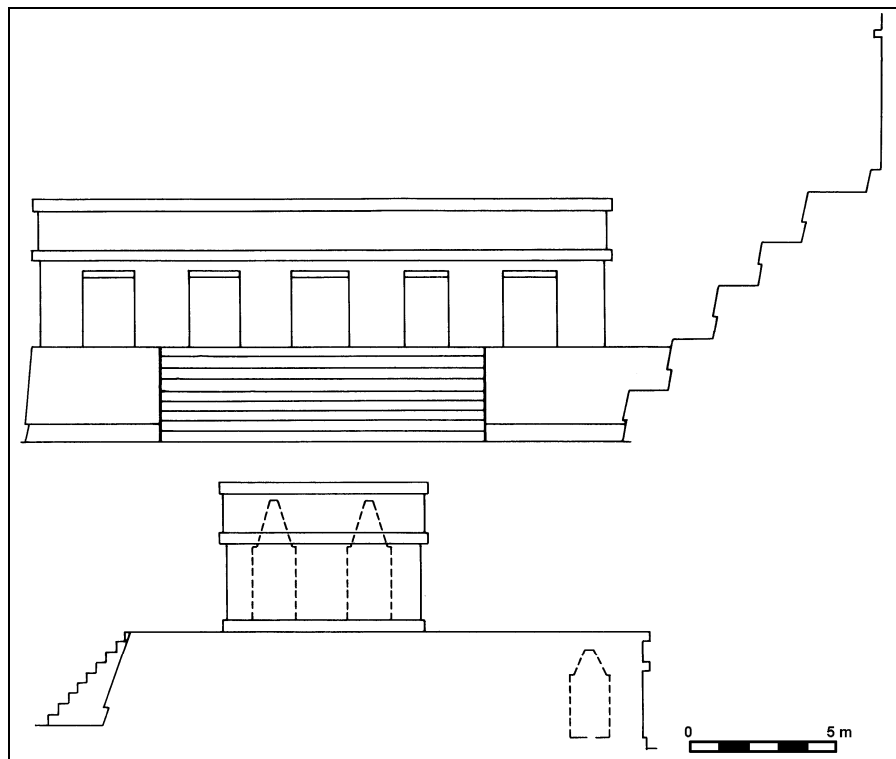
Figura 5 Perfil de la Estructura 5D-92

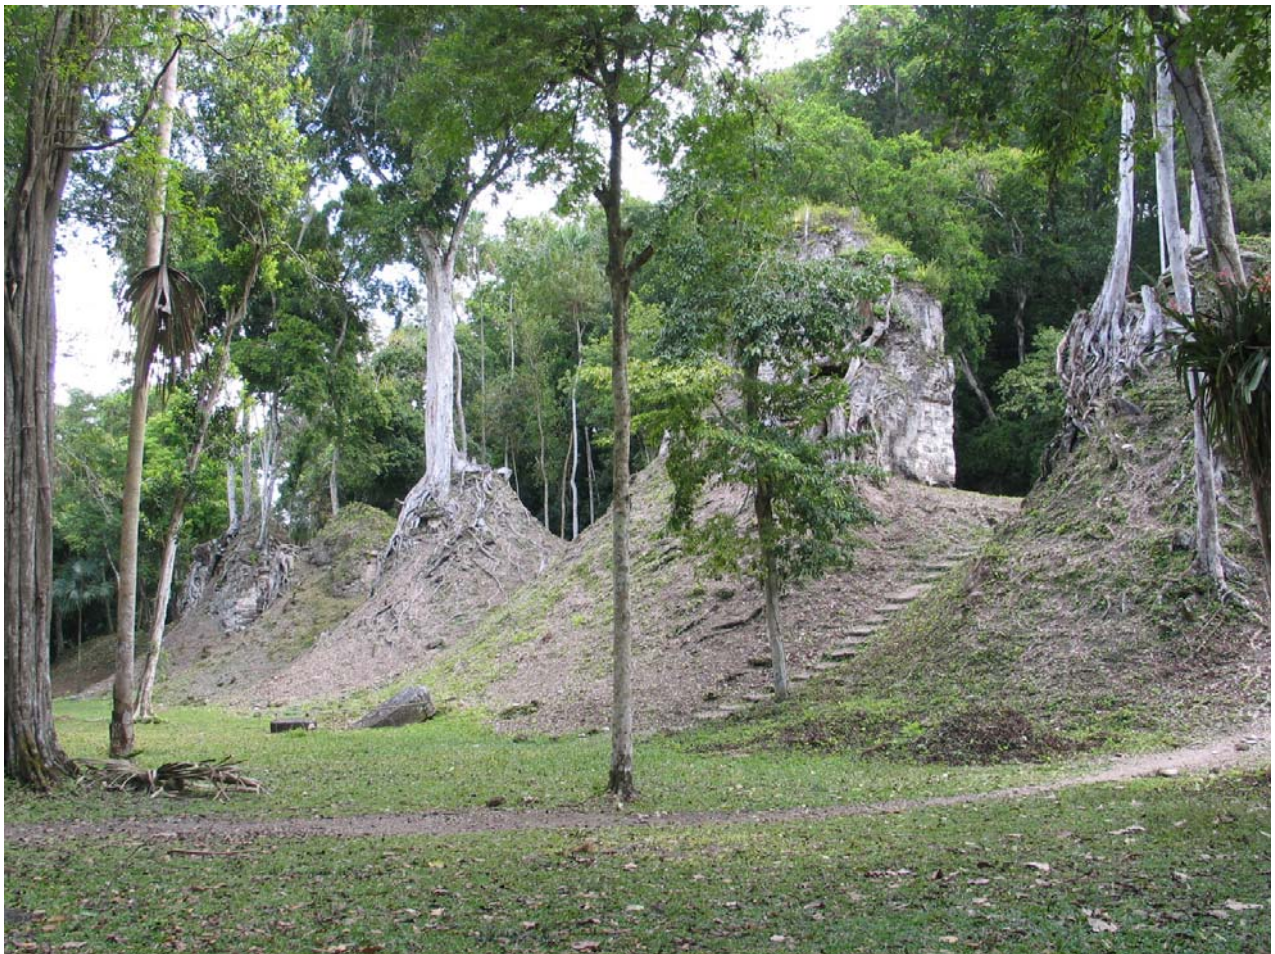
Figura 8 Los templos de lado oriental de la plaza

El avanzado estado de deterioro del Edificio 5D-96 —el templo central y principal de los siete— obligó a iniciar de emergencia las excavaciones en ese edificio. En el 2004, al realizar los trabajos de control vegetativo, se percibió que el edificio ha perdido mucho del volumen de su crestería, al grado que las cámaras vacías que tiene la crestería para aligerar su peso, están colapsadas en los extremos. En el interior de la cámara superior de la crestería ya crecen arbustos, cuyas raíces están acelerando la destrucción del edificio. Inmediatamente se comunicó el riesgo que corre el edificio y se procedió a protegerlo con un techo artificial (Figuras 8 a 12).

Posteriormente se inició la investigación del edificio. La información respecto a la arquitectura servirá para analizar los daños del mismo y proponer la forma idónea para su inmediata restauración. El estado de conservación de la arquitectura expuesta de este edificio es malo, debido quizá al proceso de capilaridad, calidad de los materiales, forma constructiva y la compresión por el peso. La intervención está en proceso.

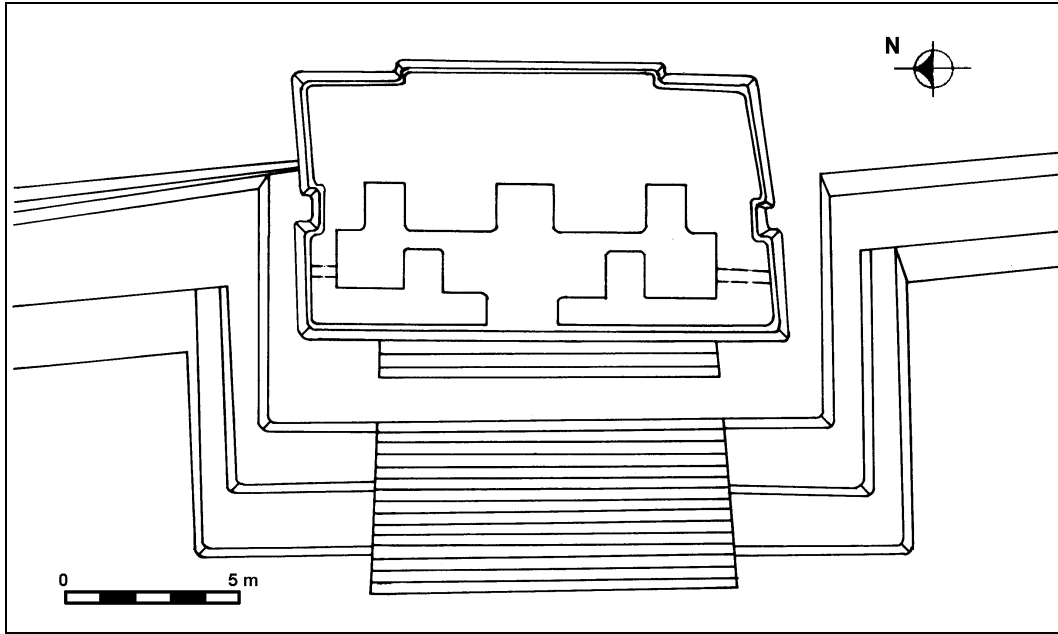
Figura 9 Planta de la Estructura 5D-96

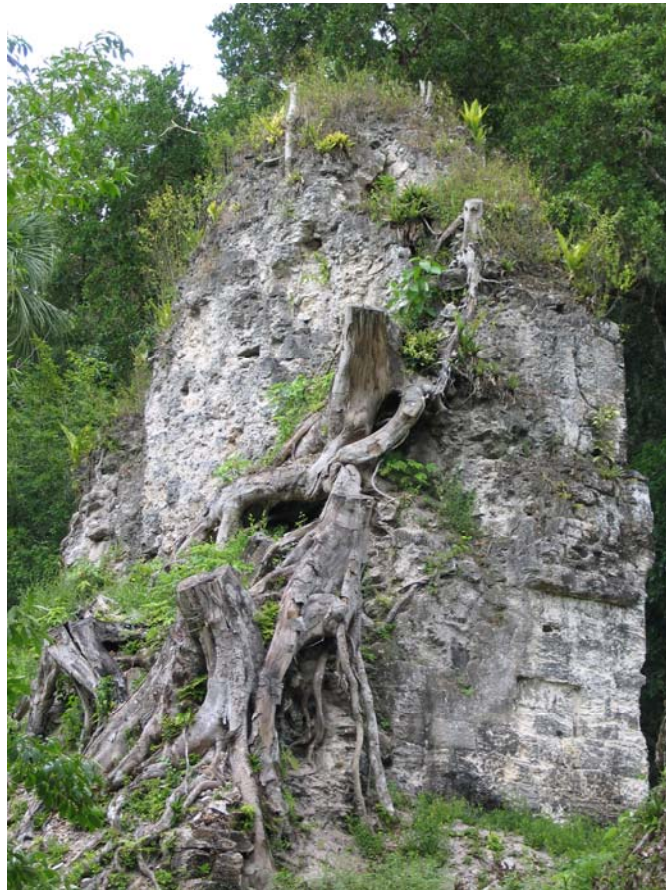
Figura 10 Sección superior de la Estructura 5D-96

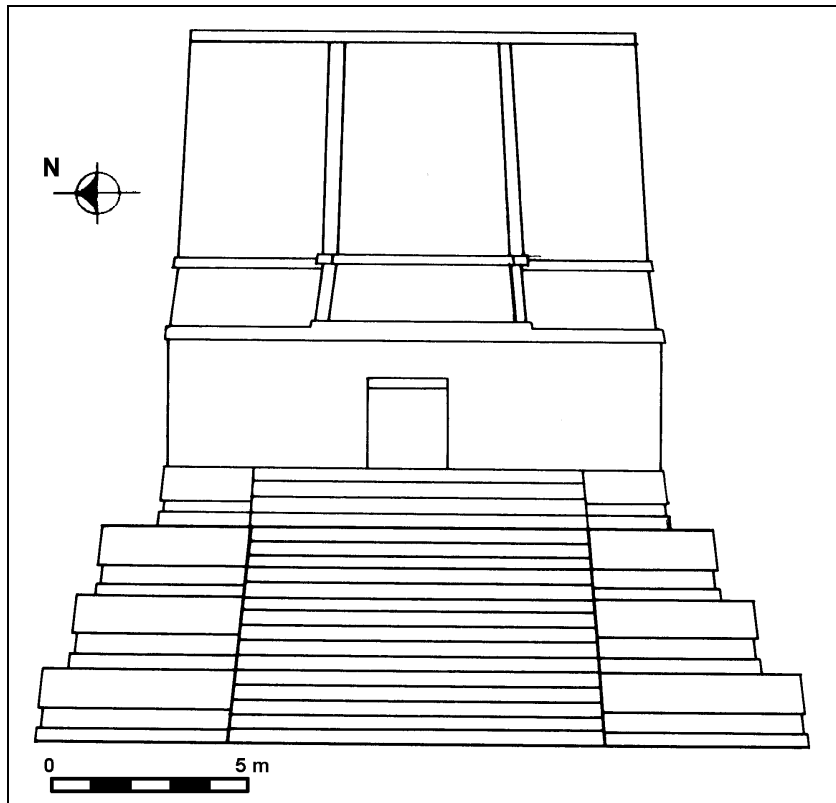
Figura 11 Elevación de la Estructura 5D-96

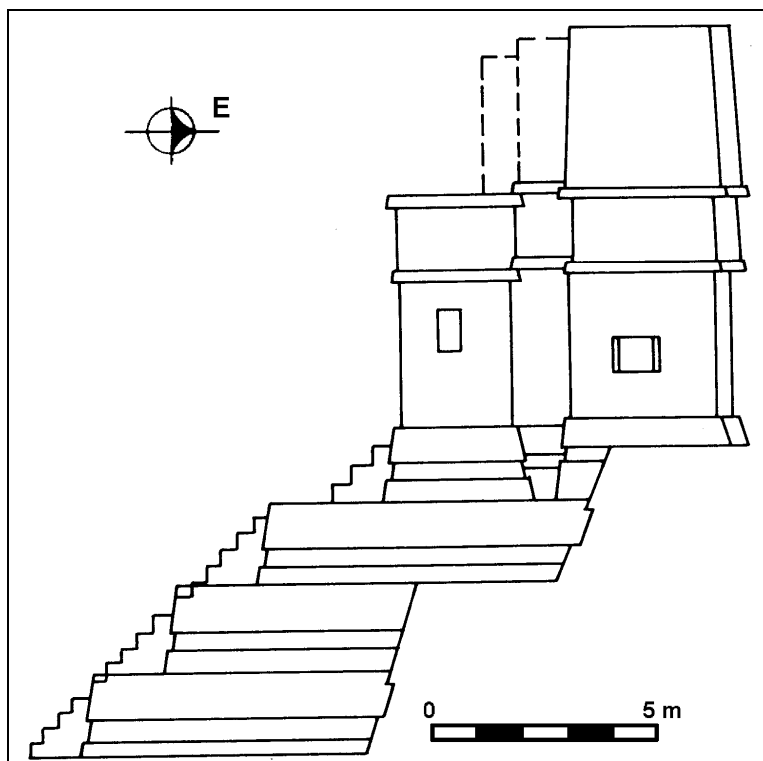
Figura 12 Perfil de la Estructura 5D-96

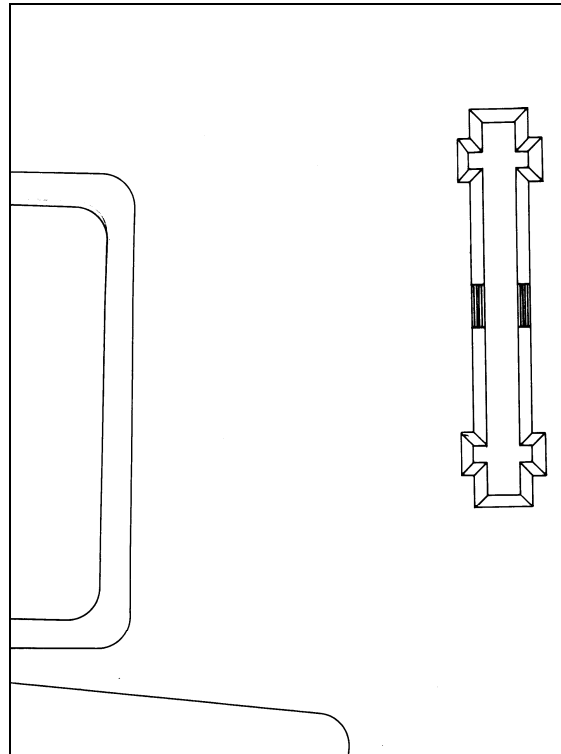
Figura 13 Planta del área durante esta etapa

La primera versión constructiva del Conjunto de tipo Grupo E de Mundo Perdido corresponde a la fase Eb Tardío (650–550 AC; Figura 13).

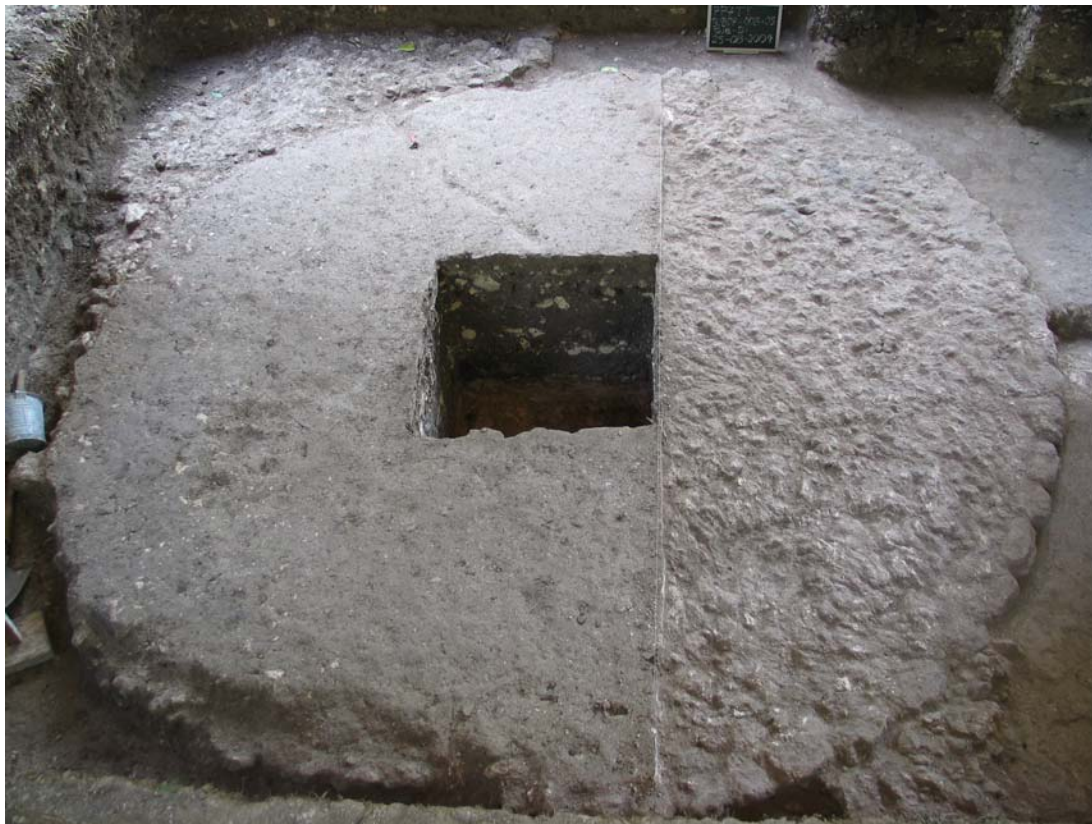
Figura 14 Estructura de planta circular

El primer rasgo constructivo de la fase cerámica Chuen que se ha localizado es una estructura de planta circular de 4 m de diámetro y solamente 0.12 m de altura (Figura 14). Esta estructura se asienta sobre un delgado piso de estuco, que es la primera nivelación formal del sector. En el sector sur de la estructura circular fueron ubicados restos de ceniza. Esta estructura se situó en el Patio Central, 0.75 m bajo la superficie, frente al Templo 5D-95.

Sobre la función de esta estructura se dirá que, posiblemente por su dimensión de 4 m, su baja altura de 0.12 m y restos de ceniza en un sector de la superficie, se puede tratar de una vivienda, pero no existen huellas de postes u otros indicativos de actividades domésticas. Otra posibilidad es que fuera un altar. No se descubrieron ofrendas constructivas ni enterramientos, por lo que esta construcción se continuará estudiando.

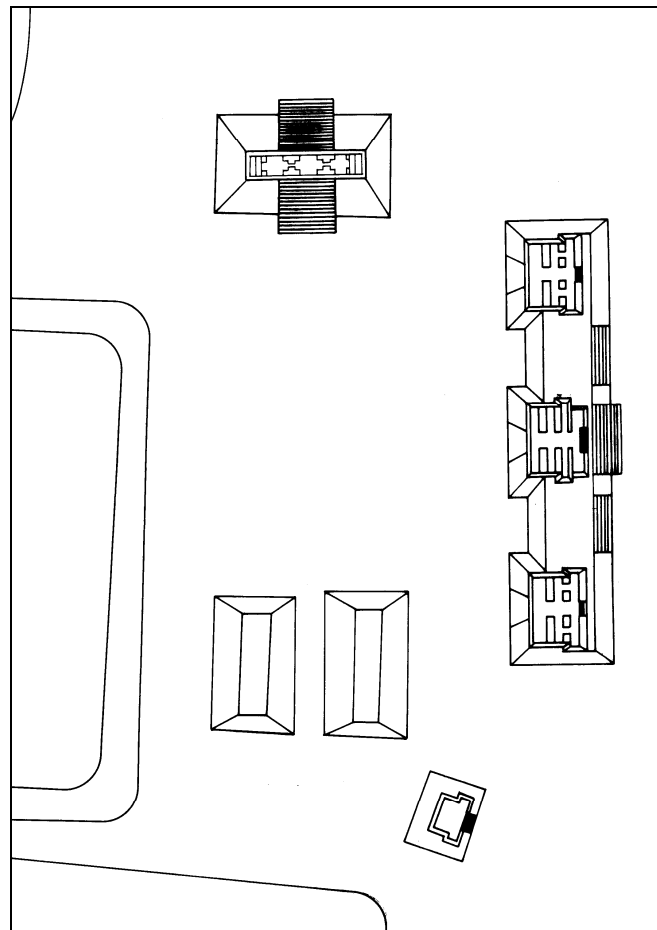
Figura 15 Planta del área durante esta etapa

El sondeo estratigráfico del Patio Central de la Plaza de los Siete Templos indicó que los materiales Manik forman un 4% de la muestra, lo cual muestra poca probabilidad de que grandes procesos constructivos se realizaran en la plaza para este momento (Figura 15). No fue posible establecer un estadio constructivo asociado a la fase Manik. Sin embargo hay un rasgo que pudo suceder en el Clásico Temprano, el Entierro 1, el cual se trata adelante.

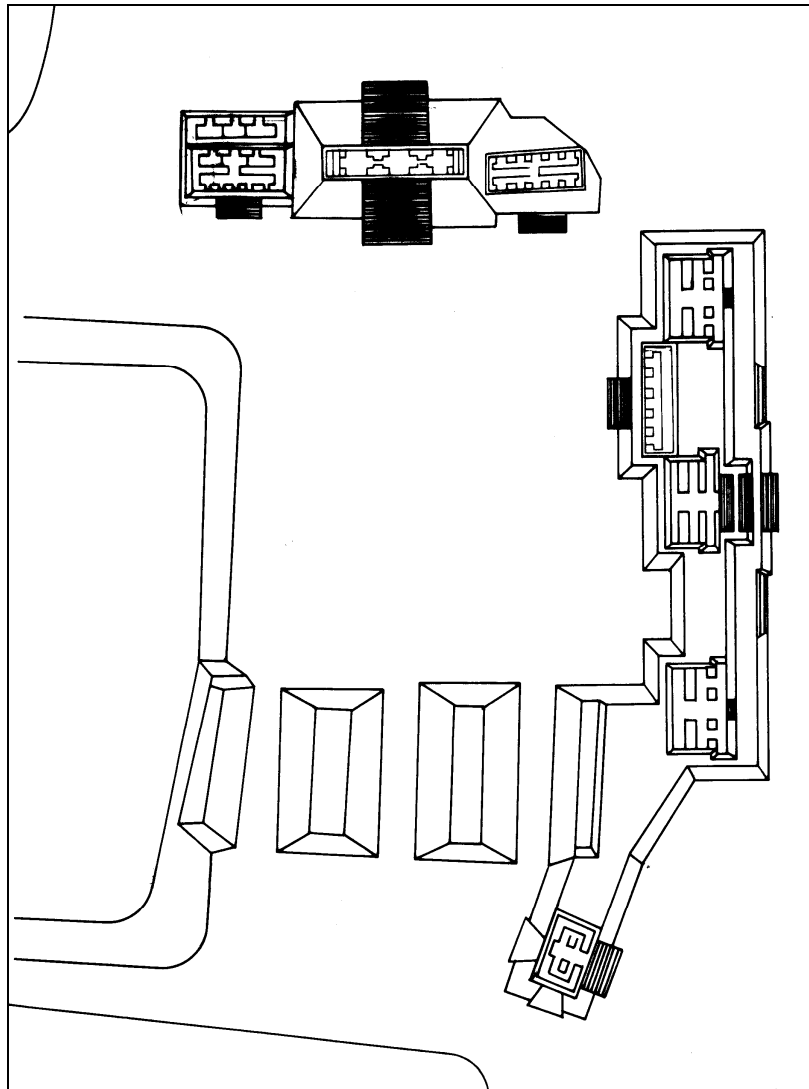
Figura 16 Planta del área durante esta etapa

Se piensa que sobre el piso Ik están levantadas las versiones constructivas de los edificios que hoy forman la Plaza de los Siete Templos. Este conjunto es un concepto del Clásico Tardío, aunque es posible que tuviera sus primeras manifestaciones constructivas desde la fase Cauac del Preclásico Tardío (Figura 16).

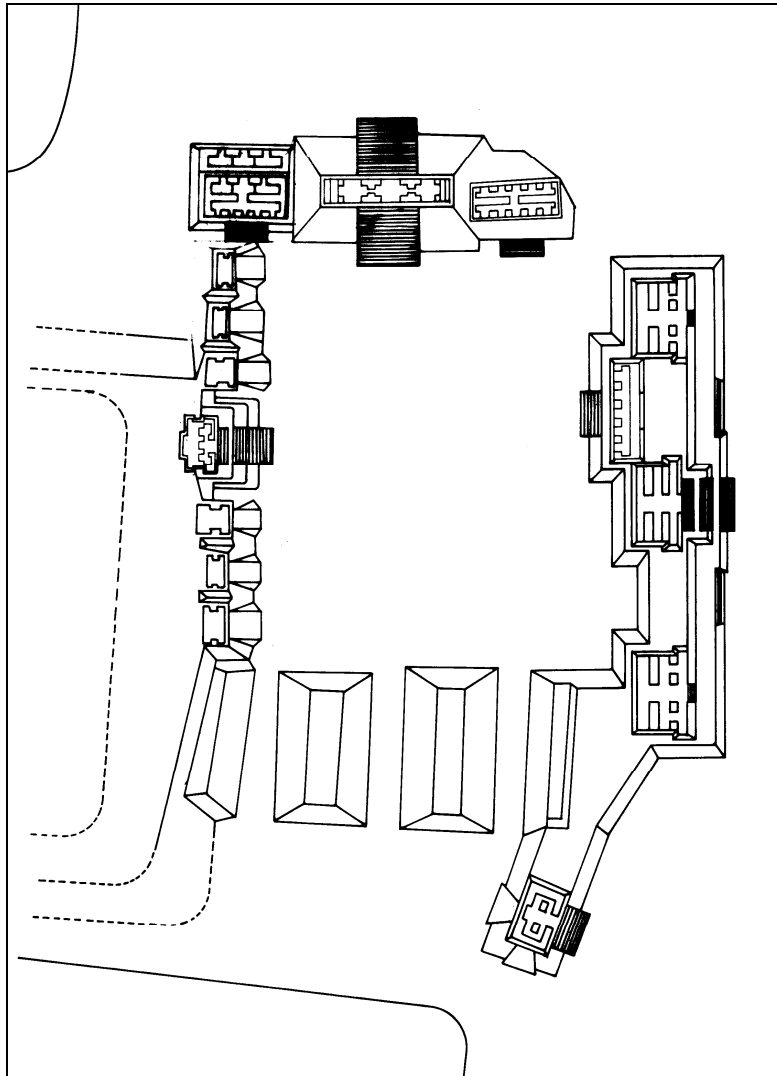
Figura 17 Planta del área durante esta etapa

Gran cantidad de materiales de la fase Eznab han sido recolectados sobre el piso Ik, especialmente alrededor del Edificio 5D-90. Este dato indica la ocupación de este edificio hasta los últimos momentos de actividad de la ciudad, pero de momento no se puede generalizar diciendo que toda la plaza funcionaba para el Clásico Terminal, ya que se cree que no fue así (Figura 17).

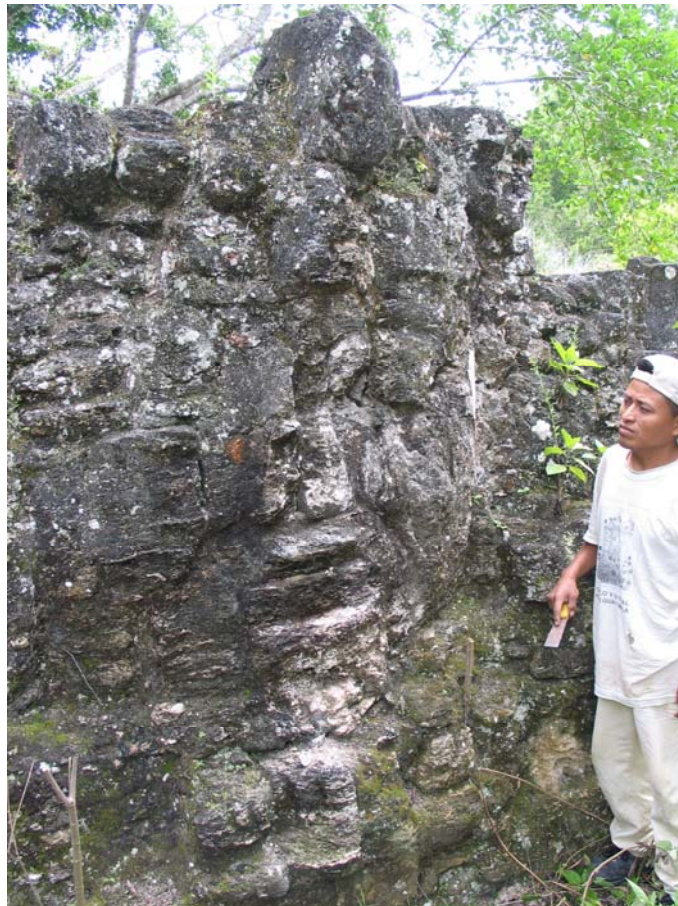
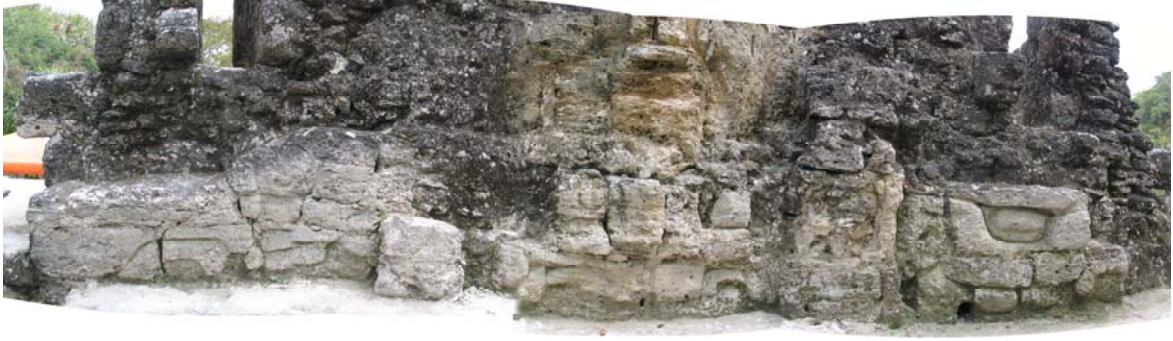
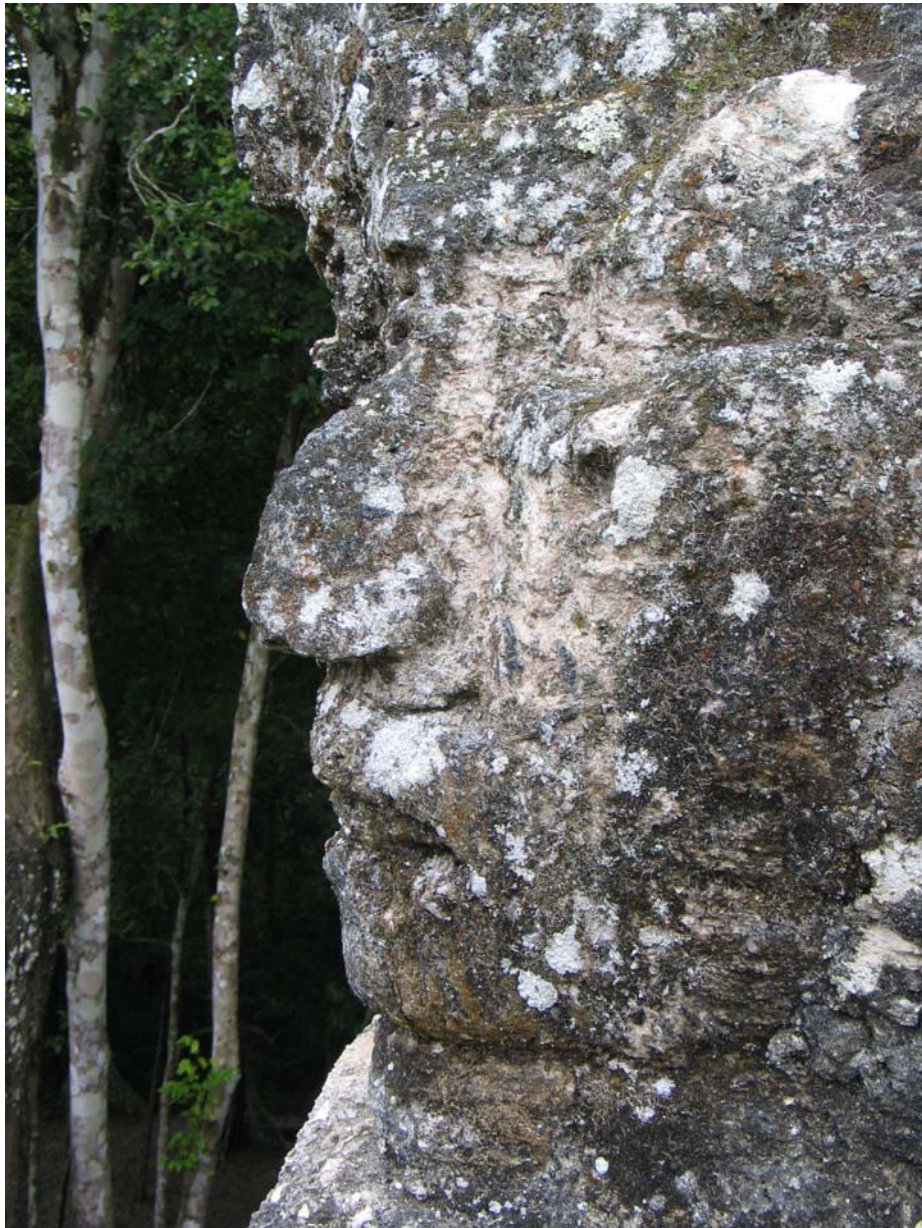
Figura 18 Rasgos escultóricos en la sección superior de la estructura

Figura 19 Rasgos escultóricos en la sección superior de la estructura

Figura 20 Rasgos escultóricos en la sección superior de la estructura

Dicho segundo nivel no existe, en su lugar hay una fabulosa cestería conformada por cinco pequeñas cámaras abovedadas. Las cámaras tienen pequeñas puertas que las comunican entre sí. Cada cámara tiene doble altura de techo, una misma altura en los extremos y más altura en el centro. Además de las puertas, cada cámara presenta cuatro ventanas verticales angostas, dos en la fachada norte y dos en la fachada sur. Tanto el techo más alto al centro de las cámaras, como las ventanas verticales, tienen un propósito: crear un marco perfecto para diez grandes mascarones que decoran las fachadas norte y sur de las cinco cámaras que forman la crestería.

Los mascarones están constituidos por una mezcla de elementos, difíciles de distinguir por la erosión que sufren. El principal elemento es un rostro antropomorfo de 1.40 m de alto y 1.20 m de ancho, sobre el cual aún hay restos del tocado y orejeras con aretes. Abajo del rostro antropomorfo hay elementos decorativos posiblemente zoomorfos. El estudio iconográfico de los mascarones está siendo realizado por Jaime Borowicz y se esperan datos interesantes de los mismos. Lamentablemente no existe a disposición información sobre estos elementos que ya fueron intervenidos.

Debajo de la crestería está el friso del edificio, que también se encuentra decorado con mascarones. Al menos cuatro mascarones decoran las esquinas y es posible que dos más se localizaran al centro del friso de las fachadas norte y sur. Lamentablemente muy pocas evidencias quedan de estos. El actual estudio iconográfico se inclina por la idea de que los mascarones del friso pueden ser representaciones de dioses. Pero este estudio está en proceso (Figuras 18, 19 y 20).

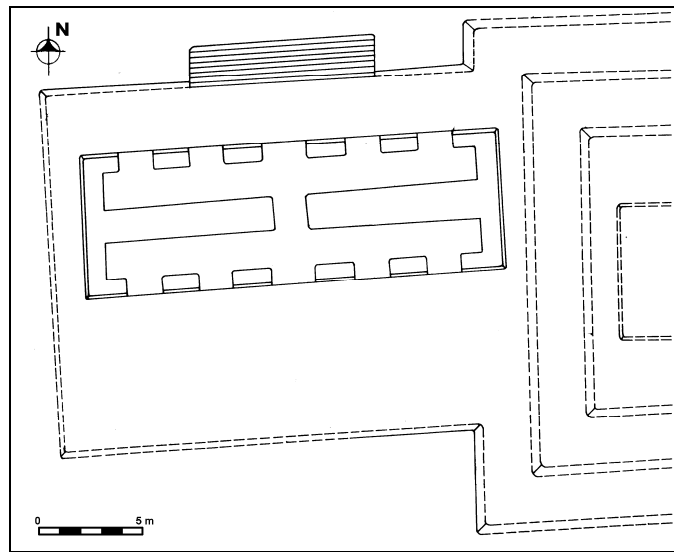
Figura 21 Planta de la Estructura 5D-90

El Edificio 5D-90 es de planta rectangular y supuestamente está adosado al Edificio 5D-91. El basamento tiene un solo cuerpo y escalinata únicamente en la fachada norte, hacia el Patio Central. Tiene dos cámaras longitudinales este-oeste, una al norte y otra al sur. Cada cámara tiene cinco puertas y una puerta central que las comunica entre sí (Figuras 21 y 22).

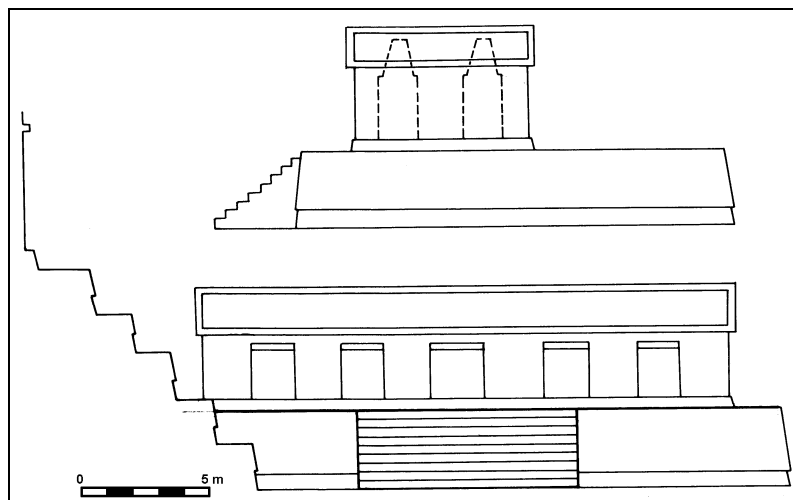
Figura 22 Elevación de la Estructura 5D-90

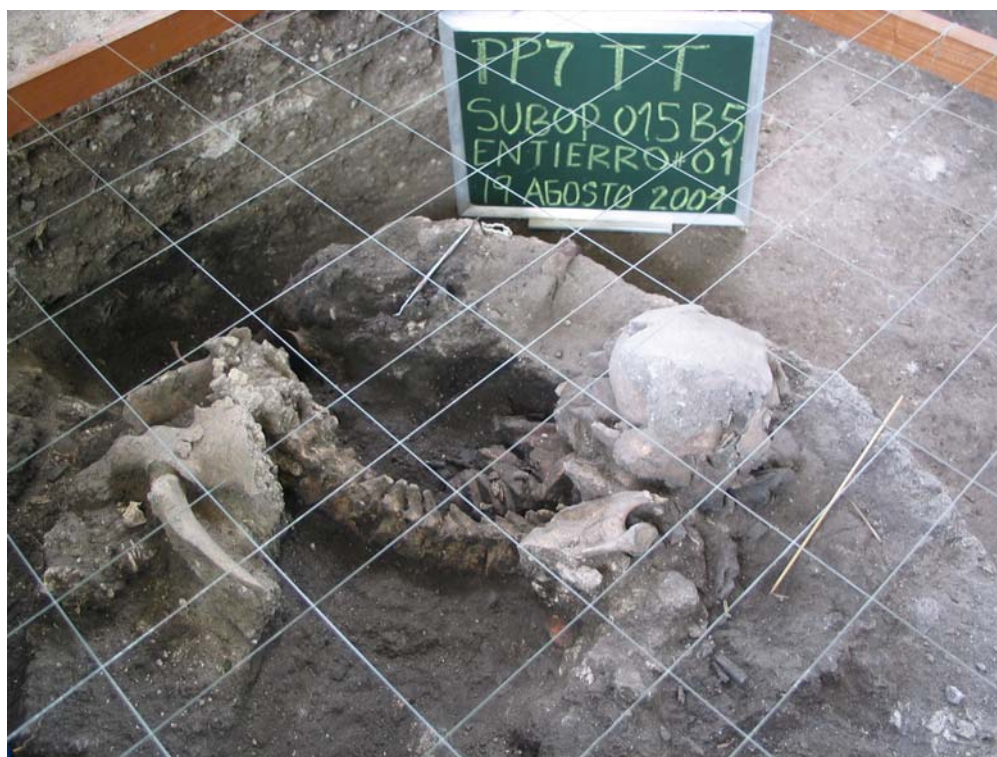
Figura 23 Proceso de excavación del Entierro 1

Otro descubrimiento en la Plaza de los Siete Templos es el Entierro 1. Fue localizado 39 m atrás de la Plataforma Este de Mundo Perdido, o sea atrás del Edificio 5D-86. La posible fecha de ejecución del enterramiento es el Clásico Temprano, la misma puede estar indicada en los artefactos de obsidiana verde incrustados en los cuerpos de los dos individuos allí depositados. Otro caso de enterramiento asociado al eje este-oeste del Conjunto de tipo Grupo E para el Clásico Temprano, es el Entierro PNT-22, en este caso ubicado al frente de la Estructura 5D-86 (Laporte 2005). Este entierro incluía 17 personas probablemente sacrificadas. En el Entierro 1 del programa Siete Templos las dos personas posiblemente también fueron sacrificadas (Figuras 23, 24 y 25).

El Entierro 1 es directo, primario, contenido dentro del relleno que nivela la plaza bajo el piso Cauac. En el entierro hay dos individuos, uno sobre otro, el sexo y la edad aún no han podido ser determinados. El individuo inferior, o individuo B, se encontró en posición flexionada sobre el lateral izquierdo de su cuerpo, con las extremidades superiores a los lados del cráneo. El individuo superior, individuo A, se localizó en posición de decúbito dorsal extendido con las extremidades hacia abajo. Este fue un descubrimiento fortuito, en la esquina suroeste de la Sub-operación 015.

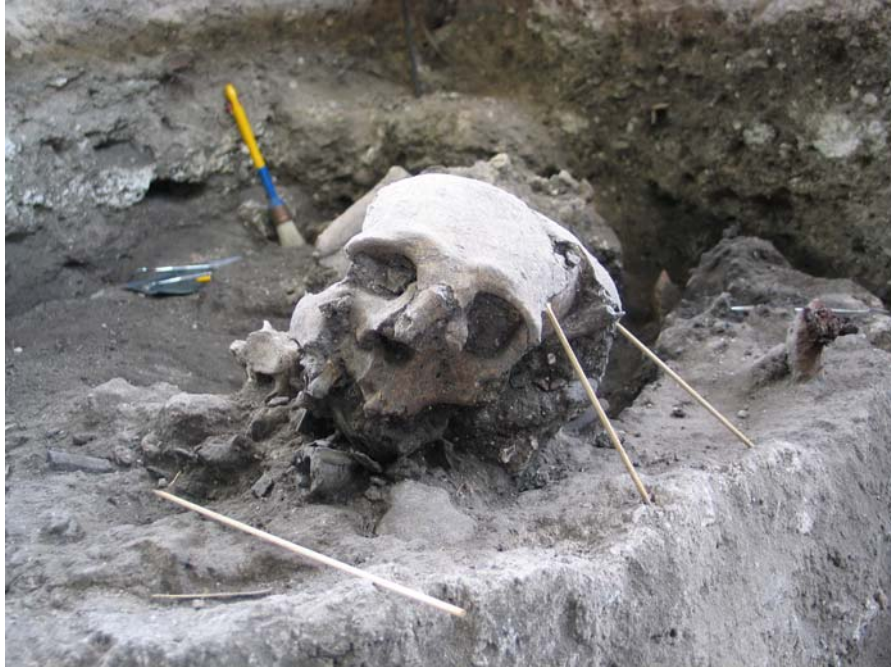
Figura 24 Proceso de excavación del Entierro 1

Al excavar los restos de estos individuos se pudo, poco a poco, aproximarse a la posible reconstrucción del acto de enterramiento. Se observó que para realizar el Entierro 1, abrieron un agujero circular en la plaza, de 1 m de diámetro y 1.10 m de profundidad. Dentro del agujero fueron colocadas brasas ardiendo sobre las cuales se depositó incienso. Cuando las brasas aún ardían fue empujado hacia adentro el individuo B, el cual debió caer parado y al no poder resistir el calor en los pies cayó de rodillas y por último su torso y cabeza cayeron también sobre las brasas. Se cree que al momento de que el individuo B cayó dentro del agujero estaba aún con vida, porque cayó por pausas y principalmente porque se protegió la cabeza con los brazos.

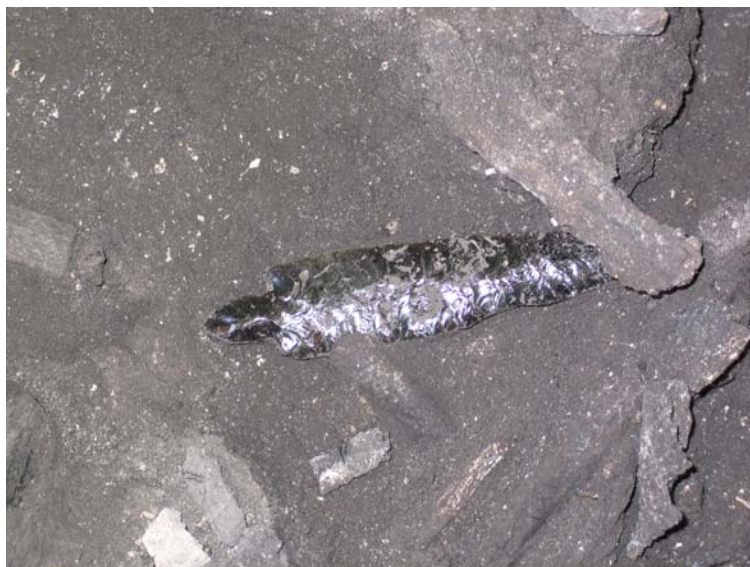
Figura 25 Proceso de excavación del Entierro 1: punta de proyectil de obsidiana

Aún hay más evidencias que indican que el individuo B fue un hombre duro para matar. Dentro de los restos óseos del mismo fueron ubicadas dos puntas de proyectil de obsidiana, una de casi 12 cm de largo. El contexto indica que posiblemente estuvieron alojadas en el muslo izquierdo y en el extremo derecho de la cadera, además hay navajas de obsidiana asociadas a sus tibias y peronés. La mitad izquierda del individuo B se calcinó hasta los huesos.
