Investigaciones arqueológicas en La Blanca, Petén: Temporada 2004. En *XIX Simposio de Investigaciones Arqueológicas en Guatemala, 2005* (editado por J.P. Laporte, B. Arroyo y H. Mejía), pp.790-802. Museo Nacional de Arqueología y Etnología, Guatemala (versión digital).

# INVESTIGACIONES ARQUEOLÓGICAS EN LA BLANCA, PETÉN: TEMPORADA 2004

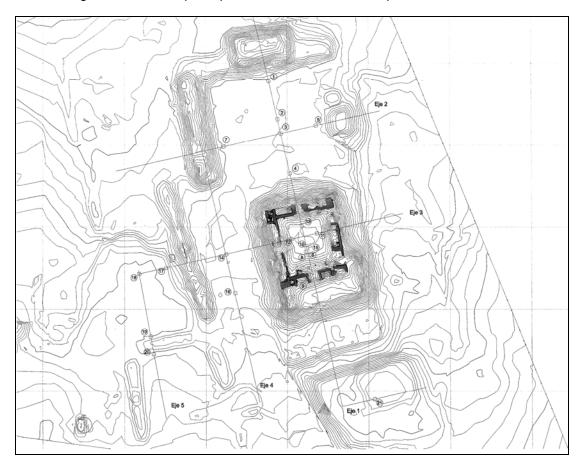
Figura 1 Plano de La Blanca en el que se indican los ejes y sub-operaciones arqueológicas

Las excavaciones arqueológicas de la temporada 2004 dieron inicio una vez concluida la primera fase de prospección y de levantamiento topográfico con estación total, ya que para su ejecución era fundamental poder situar los pozos de sondeo con total exactitud en el conjunto del levantamiento y, concretamente, en unos ejes previamente establecidos que siguieran la orientación principal de la ciudad en ruinas, es decir, paralelos a los edificios de la Acrópolis cuya disposición conforma un cuadrado perfecto, de ahí que este sector también sea conocido con el nombre de Cuadrángulo (Figura 1).

En dichos ejes, cinco en total, se marcaron los 21 pozos de sondeo previstos, también con ayuda de la estación total. La finalidad de estos pozos (sub-operaciones), de 2 por 2 m, era obtener la máxima información posible en esta primera fase de sondeo, si bien se primó en todo momento la conservación de los vestigios constructivos y arquitectónicos hallados en ellos. Paralelamente a estos trabajos, se inspeccionaron, limpiaron y dibujaron los saqueos que aún permanecían abiertos en algunos montículos, sobre todo en el Grupo Sur.

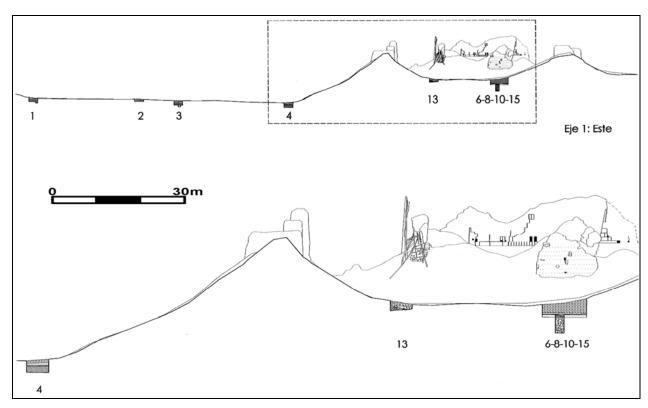
Figura 2 Eje 1 Este con indicación de las sub-operaciones y ampliación del sector de la Acrópolis

Uno de los ejes más interesantes fue el Eje 1, ya que éste es el que atraviesa el centro de la Acrópolis, extendiéndose por un lado hasta el pie del montículo norte de la Gran Plaza y, por otro, hasta la depresión sobre la que se alzan las terrazas del sur (Figura 2).

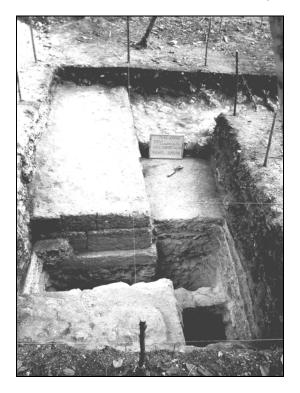
Figura 4 Sub-operación 6 y ampliaciones

No obstante, el hallazgo más significativo fue el de los vestigios constructivos de fases anteriores, así como el sistema constructivo de esta elevada Acrópolis. Se pudo comprobar así la presencia de, al menos, dos plataformas construidas con sillares perfectamente labrados, apoyadas sobre pisos de estuco de muy buena factura. En un determinado momento tanto dichas plataformas como el resto del patio interior de la Acrópolis fueron cubiertos por un empedrado, compuesto por piedras de similar tamaño sin labrar y con restos de mortero entre ellas, sobre el cual se extendía el piso de estuco que yace debajo del nivel de humus y que, como suele ser habitual en estos casos, se encuentra muy deteriorado (Figura 4).

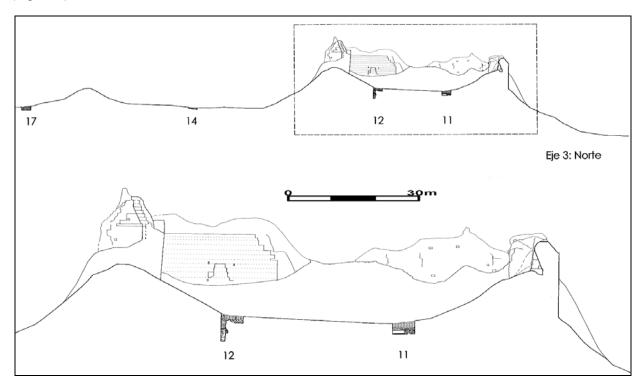
Figura 5 Eje 3 Norte con indicación de las sub-operaciones y ampliación del sector de la Acrópolis

Sin embargo, el sistema constructivo de todo este gran basamento sobre el que se erigieron los edificios de la Acrópolis pudo documentarse sobre todo en las Sub-operaciones del Eje 3, y concretamente en la Número 12, donde aparecieron unos alineamientos de piedras dispuestos en dirección norte-sur y este-oeste, interpretados como cajas de construcción o muros de contención (Figura 5).

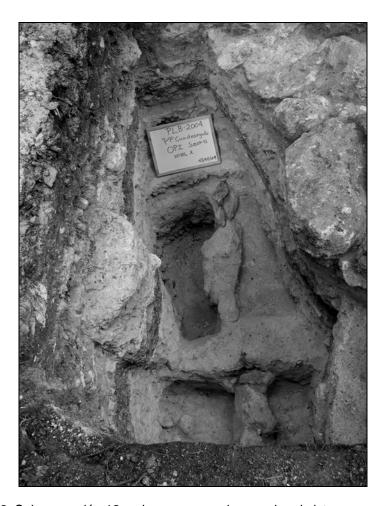
Figura 6 Sub-operación 12 en la que se puede apreciar el sistema constructivo del basamento de la Acrópolis

Esos alineamientos de piedra cimientan en un piso de estuco, y debajo de ellos se hallaron otros cinco pisos más, hasta llegar a un nuevo sistema de cajas de construcción a casi 2 m de profundidad respecto del nivel superficial. El interior de estas cajas está formado por piedras informes que van aumentando de tamaño a medida que se profundiza. El estudio mineralógico de estos pavimentos (Piles *et al.* 2005), sometidos a análisis de Microscopía Óptica (LM), Microscopía Electrónica de Barrido (SEM/EDX) y Difracción de Rayos X (XRD), ha permitido concluir que no existen diferencias

significativas en cuanto a la composición de los pavimentos, tratándose de suelos confeccionados con morteros compuestos de árido silíceo de granulometría más o menos fina y capa de coloración más oscura (Figura 6).

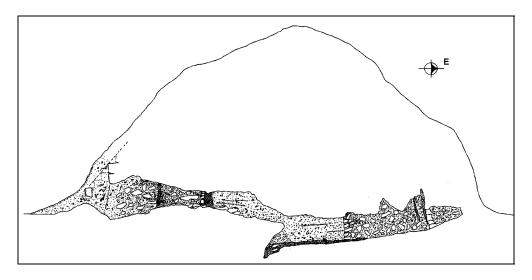
Figura 8 Saqueo en el interior de uno de los montículos del Grupo Sur (Operación II Sub-operación 3)

Algunos de estos saqueos llegaron a atravesar el montículo prácticamente de lado a lado, llegando a poner en peligro la estabilidad de la edificación, como en el caso de la Sub-operación 3 de esta Operación, en la que se pudo documentar el inicio de la escalinata y los muros de contención que conforman el basamento de este montículo, al que se la ha calculado una altura de 9 m (Figura 8).
