2004 Caracterización arquitectónica del sitio Pozas de Ventura, Campeche, México. En *XVII Simposio de Investigaciones Arqueológicas en Guatemala, 2003* (editado por J.P. Laporte, B. Arroyo, H. Escobedo y H. Mejía), pp.1019-1028. Museo Nacional de Arqueología y Etnología, Guatemala.

## CARACTERIZACIÓN ARQUITECTÓNICA DEL SITIO POZAS DE VENTURA, CAMPECHE, MÉXICO

*Nadia Verónica Vélez*

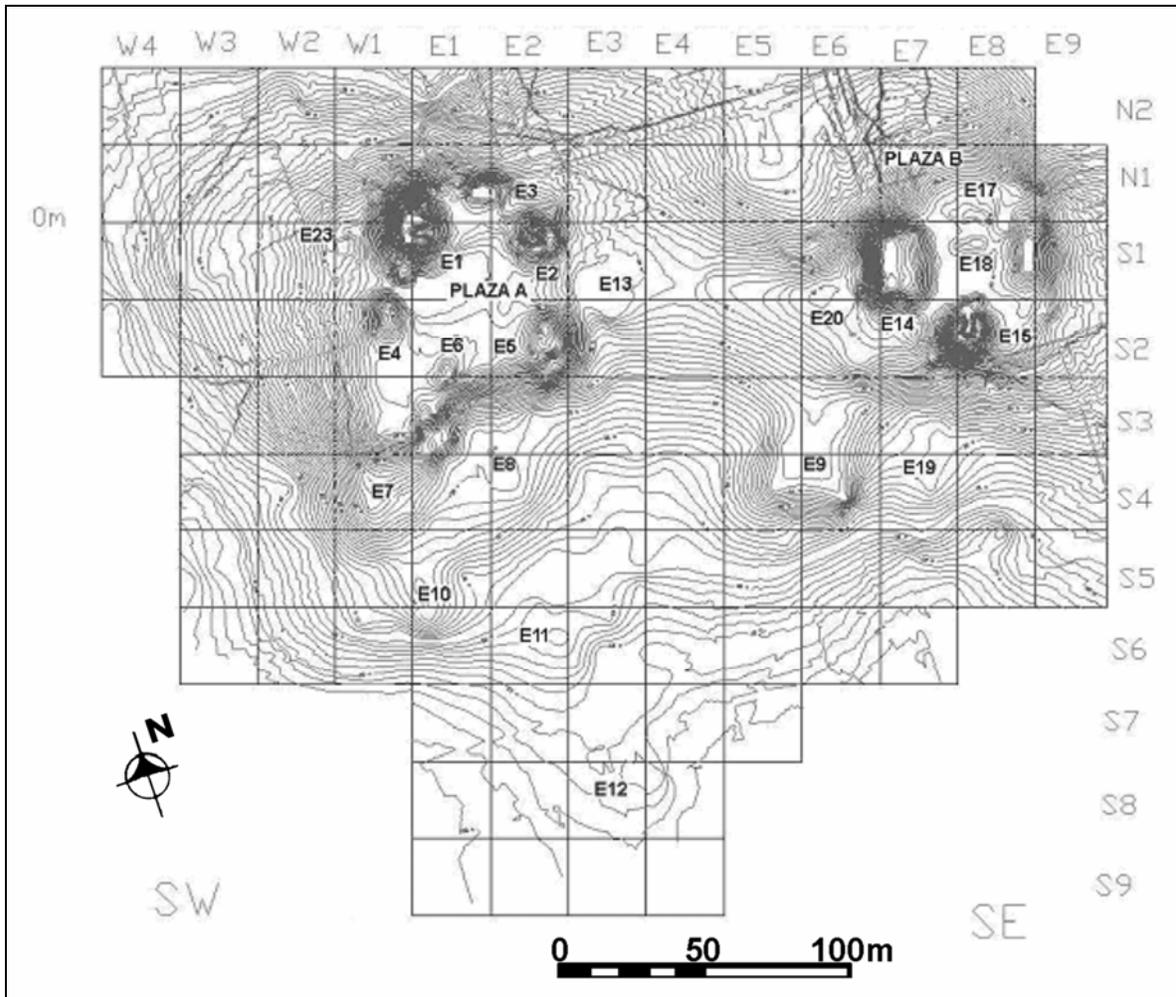
Figura 1

Durante esa fase de trabajo se descubrió una Acrópolis que consta de dos plazas, las cuales se les denominó Conjunto A y B, en la que se detectó 19 estructuras, que se registraron con números consecutivos. Estas plazas corresponden a la parte central del sitio, dichas plazas y estructuras se pudieron registrar por medio del levantamiento topográfico, además de proponer una cronología tentativa con los materiales arqueológicos que se analizaron. Desafortunadamente las estructuras que se registraron presentan cierto grado de destrucción por medio de saqueo y de la deforestación del área, ya que dichos terrenos son utilizados para el pastoreo. Sin embargo hay estructuras que están en buen estado de conservación, que han permitido realizar una interpretación hipotética de las estructuras (Figura 1).

En la última temporada de campo se hizo un nuevo recorrido de superficie en donde se detectó cinco estructuras que no se habían registrado en la Plaza A, el *sacbe* y alrededor de éstos, por lo que se registraron con los números del 21 al 25; los cuales se anexaron en los planos del sitio (Figura 1).

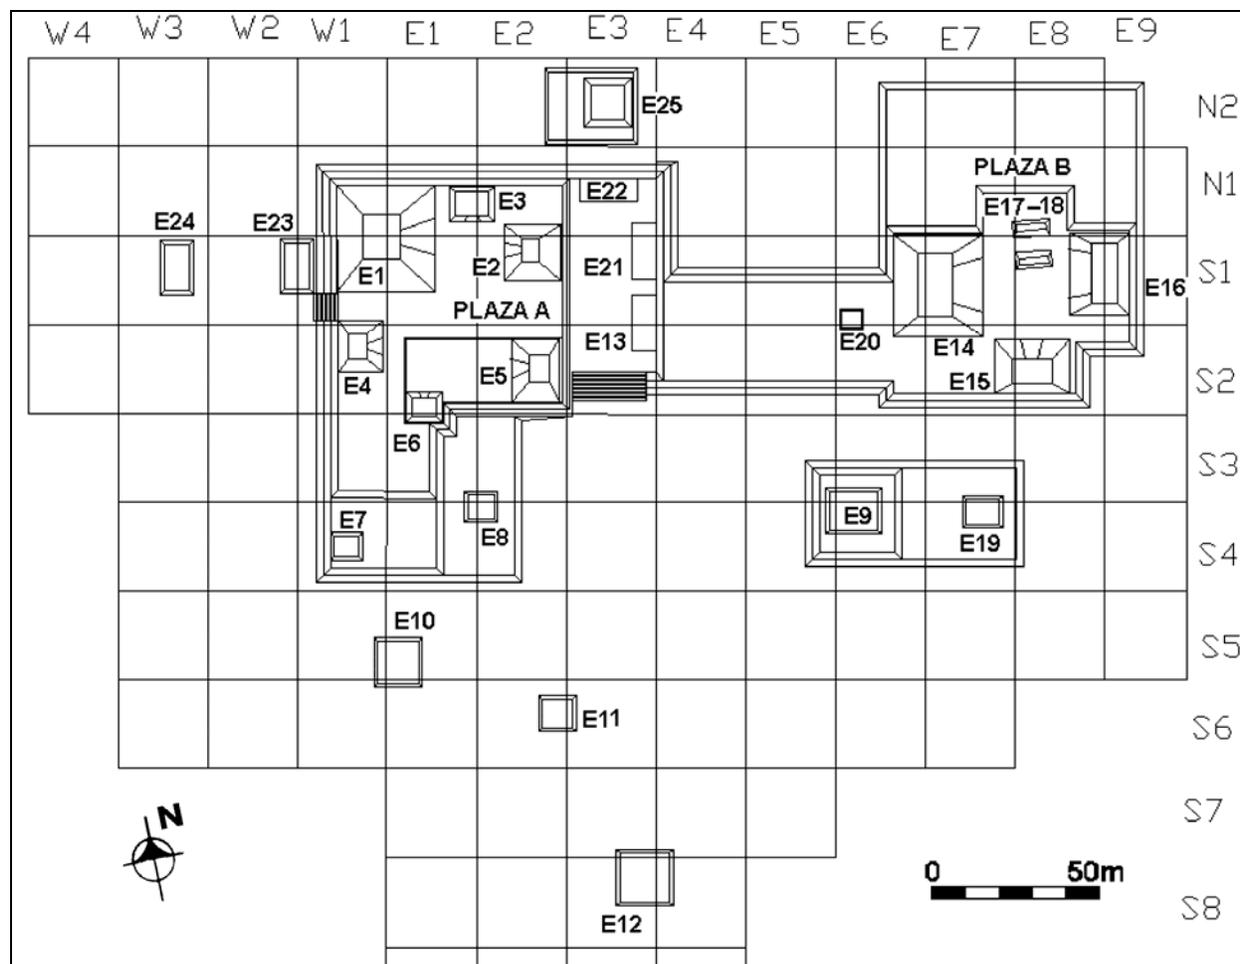
Figura 2

La parte central del sitio se encuentra en una península que sobresale en la laguna. Esta se encuentra sobre una serie de plataformas, las cuales a su vez se encuentran sobre dos terrazas, las que fueron construidas culturalmente. Esta parte consta de dos conjuntos, el "A" y "B", los cuales se comunican por medio de un *sacbe*, dichas plazas se encuentran restringidas por medio de las altas plataformas y los dos únicos accesos que se han identificado. Esta restricción implica que son espacios en donde poca gente tenía acceso a dichas plazas, sin embargo es posible que en ciertas fechas o ceremonias la gente pudiera acceder. Esto se puede ver muy bien en los planos de levantamiento topográfico y en las reconstrucciones que se han realizado (Figura 2).

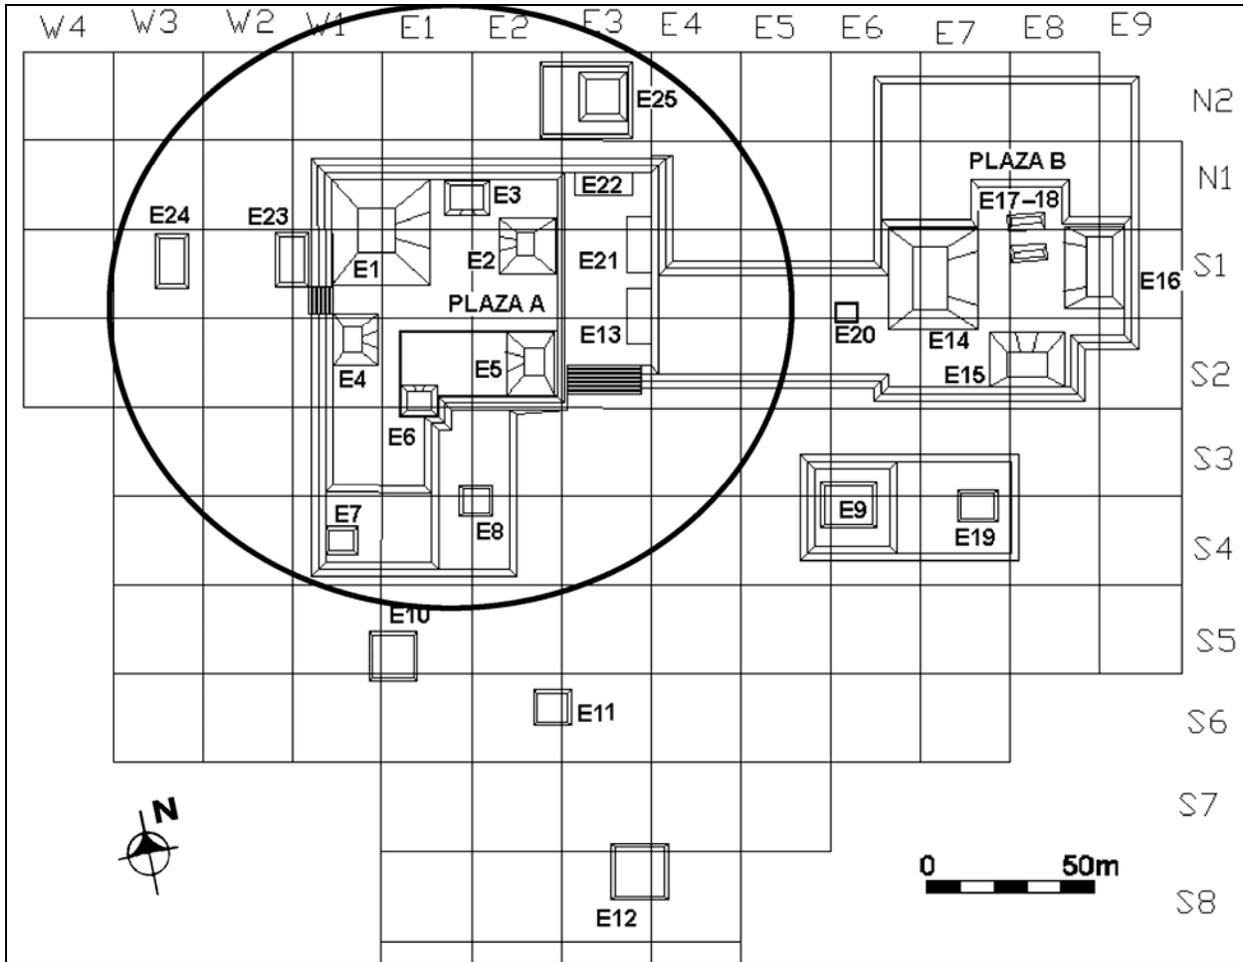
Figura 3

En cuanto a la distribución de las estructuras podemos ver que la parte central de la plaza tiene una simetría en la disposición de éstas, ya hay una estructura al norte (Estructura 3), dos al este (Estructuras 2 y 5), dos al oeste (Estructuras 2 y 4), y una al sur (Estructura 6); sin embargo, alrededor de la plaza se presentan tres plataformas adosadas que presentan otras estructuras. En el caso de la plataforma este se encuentran tres estructuras que tienen una posición asimétrica que se distribuyen una al norte (Estructura 22) y dos al este (Estructuras 13 y 21; Figura 3). En esta plaza se presentan diferentes tipos de edificios que posiblemente tuvieron diferentes funciones. Las Estructuras 1 y 2 son las más altas, la primera tiene 5 m de altura y la segunda 3 m, las cuales posiblemente tuvieron un uso ceremonial como templos. Las Estructuras 4 y 5 tienen 2 m de altura, estas posiblemente tuvieron un uso de tipo administrativo. Y las Estructuras 3, 6, 13, 21 y 22 tienen una altura de 1 m (Figura 3).

La Plaza A se considera la más importante en el nivel socio-político y ritual debido al uso que se le pudo haber dado. Esta plaza presenta 11 estructuras, de las cuales nueve se registraron en la primera temporada (Gamboa y González 2000 a), con los números del 1 al 8 y el 13; y dos que se registraron en este último recorrido que se registraron con el 21 y 22. En el lado oeste de esta plaza se encuentra uno de los accesos por donde entra gente que viaja por medio de la laguna, ya que hay un camino natural de este acceso que llega hasta la misma.

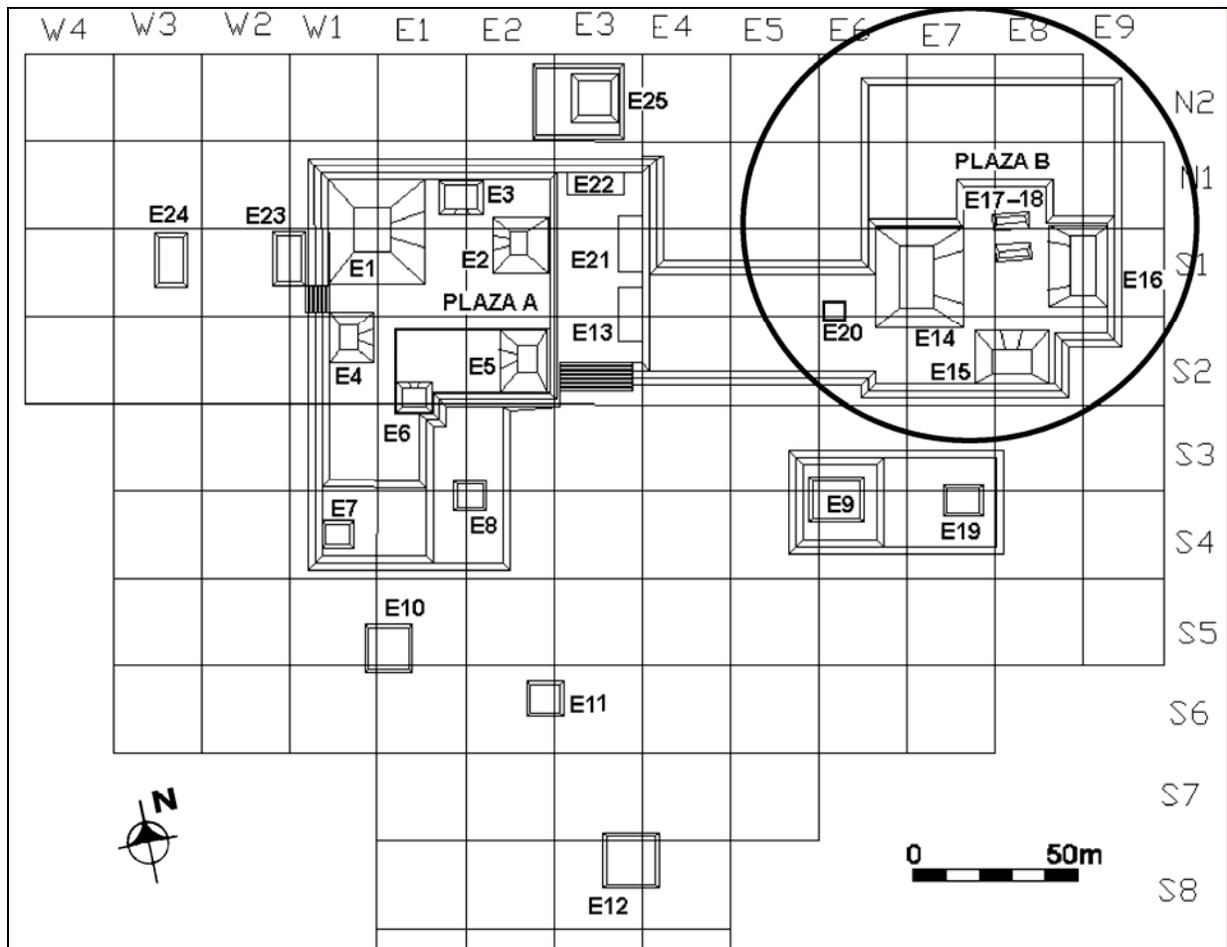
Figura 4

La Plaza B contiene cinco estructuras cuya distribución es simétrica, encontrándose en la parte norte de la plaza las Estructuras 17 y 18 que conforman el Juego de Pelota; en el lado este se encuentra la Estructura 16; al oeste está la Estructura 14 y al sur la 15. Y por último, la Estructura 20 se encuentra aislada en la parte este del *sacbe* (Figura 4). En cuanto a sus posibles funciones, la Estructura 14 de 3 m, y la 16 de 2 m de altura, posiblemente fueron utilizadas como unidades habitacionales; la Estructura 15 de 4 m de altura posiblemente fue de tipo administrativo; y las estructuras más pequeñas, que fueron las 17 y 18 con 0.60 m de altura, corresponden al Juego de Pelota. El *sacbe* que comunica la Plaza A y B deja apreciar la Estructura 20, la cual tiene 0.50 m de altura, y presenta un solo cuerpo, posiblemente se trata de un altar.

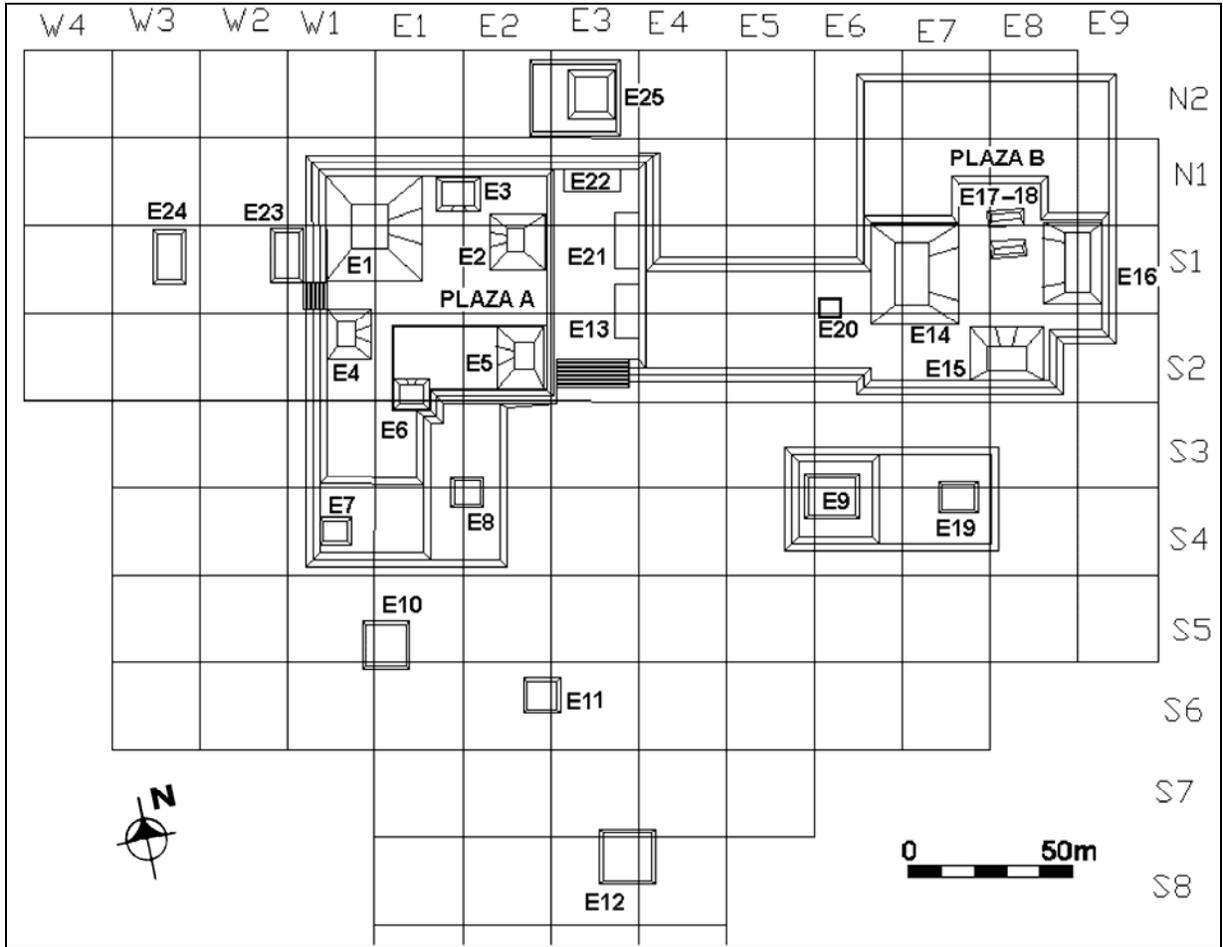
Figura 5

Por último, se encuentran todas las estructuras que están sobre las terrazas alrededor de estas dos plazas. El total de estas estructuras son ocho, de las que cinco fueron registradas con la numeración 9, 10, 11, 12 y 19 (Gamboa y González 2000 a), y las tres restantes se registraron en este último trabajo de campo y se les denominaron con los números 23, 24 y 25. Cabe mencionar que todas estas estructuras fueron de uso habitacional, sin embargo hay que diferenciarlas, ya que en el caso de las Estructuras 25, 9 y 19 es posible que hayan sido ocupadas por gente de la élite, ya que estas estructuras se encuentran sobre plataformas que cuentan con un solo acceso y están muy cerca de las Plazas A y B. En el caso de las Estructuras 10, 11, 12, 23 y 24, se consideran plataformas en las se desplantan las habitaciones de gente dedicada principalmente a las actividades agro-artesanales y/o de pesca, esto por son estructuras que se encuentran más alejadas de las Plazas A y B, y están muy separadas entre sí.
