2007 Las Capillas de Morenos y Naturales del Templo de Santo Domingo en Santiago de Guatemala. En *XX Simposio de Investigaciones Arqueológicas en Guatemala, 2006* (editado por J.P. Laporte, B. Arroyo y H. Mejía), pp. 1512-1528. Museo Nacional de Arqueología y Etnología, Guatemala. (Versión digital).

LAS CAPILLAS DE MORENOS Y NATURALES DEL TEMPLO DE SANTO DOMINGO EN SANTIAGO DE GUATEMALA

Zoila Rodríguez Girón Dámaris Menéndez Octavio Axpuac

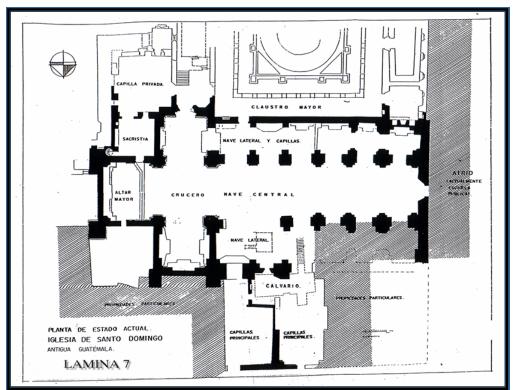
Figura 1 Planta de la Iglesia de Santo Domingo

Cuando se inició la investigación arqueológica en el espacio que hasta finales del siglo XVIII ocuparon estas capillas, ya se conocían los niveles de pisos del solado del templo. (Rodríguez 2005:29-31). Éste había sido investigado años atrás y aún conserva la huella de doce pilastras que sostuvieron el medio cañón de la cubierta, el crucero dos columnas del arco triunfal, el altar mayor y la sacristía hacia el sureste (Figura 1). Hacia el sector noroeste también habían sido excavadas dos capillas mayores y permanecieron sin investigar por varios años las que ahora se presentan aquí.

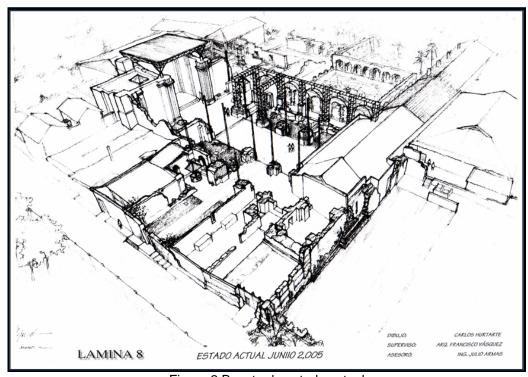
Figura 2 Boceto de estado actual

En el caso de Santo Domingo, el material extraído estuvo sumamente contaminado. Hay que recordar que posterior a los terremotos de 1773 el convento, además de ser cantera, se utilizó como tiradero de basura. Sin embargo, aún conociendo el grado de contaminación, se procedió a recoger todo el material cultural posible. Éste se encuentra actualmente en proceso de estudio en el Laboratorio de Materiales de Santo Domingo. Es de hacer notar, en todo caso, que los niveles bajos de excavación sí dan cuenta del uso de aquellos espacios, en algunas oportunidades éste ha sido tamizado. Al final de la extracción sistemática del ripio, fue posible observar que este lugar estuvo compuesto por tres espacios cerrados con cubierta, un corredor y un patio con una banqueta empedrada. (Figura 2 y 3).

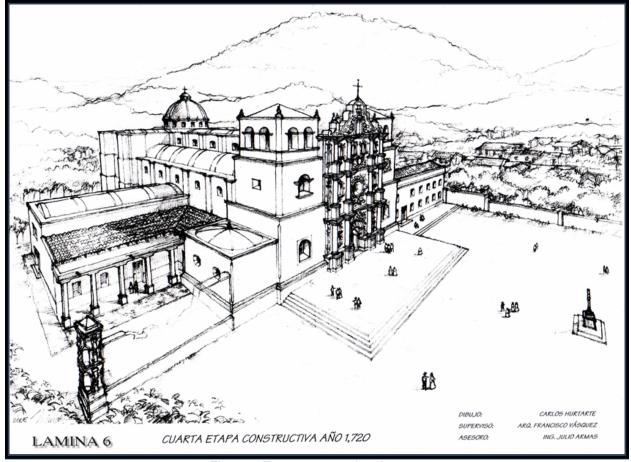
Figura 3 Etapa constructiva de 1720

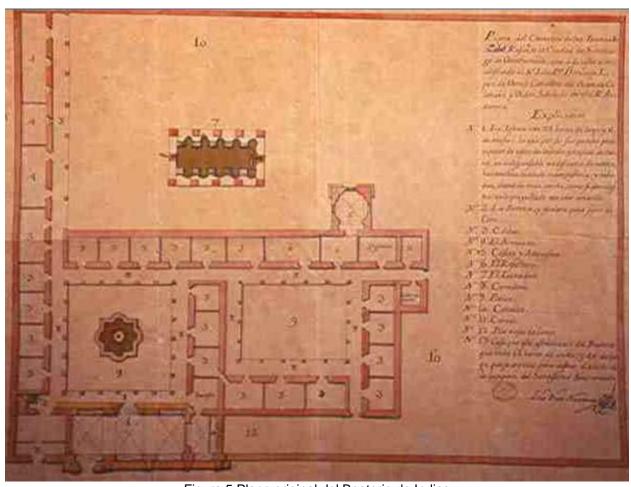
Figura 5 Plano original del Beaterio de Indias

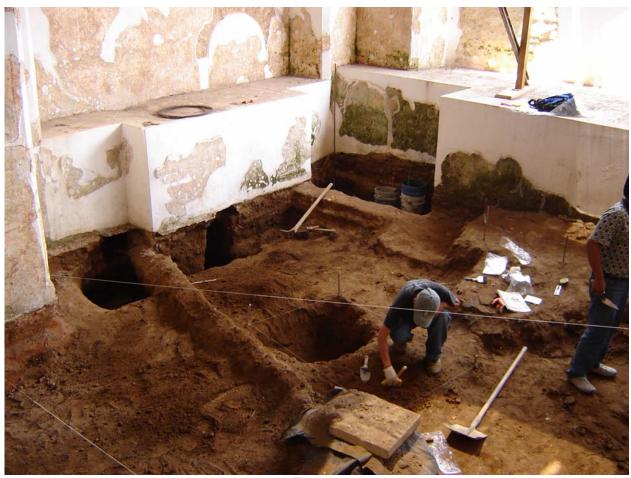
Figura 6

Los espacios que se creen ocuparon la cofradía del Rosario de los Naturales y que están junto al templo, son reducidos. Es posible entonces que la iglesia o capilla que se cayó ofreciera un espacio lo suficientemente grande para dar cabida a todos los integrantes de los barrios y las milpas y que estuviera junto al convento, al lado oeste del área que ocupó hasta el siglo XVIII el Beaterio de Indias (Figura 6).

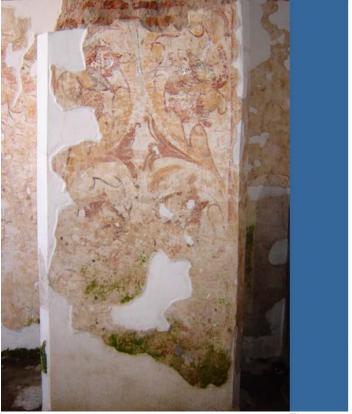
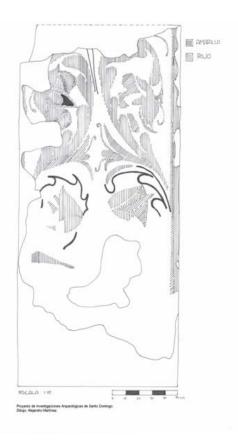
Figura 7

La capilla mencionada por Remesal donde sólo los indios de Santo Domingo acudían fue trabajada posteriormente por éstos durante los días domingo y de fiesta, bajo la dirección de fray Alonso de Cervantes. Se cree que ésta pudo ser un pequeño lugar que se denominó "Capilla Pintada" porque efectivamente el espacio presenta murales consistentes en motivos florales en colores rojos y amarillos y en algunos las flores están delineadas en negro (Figura 7).

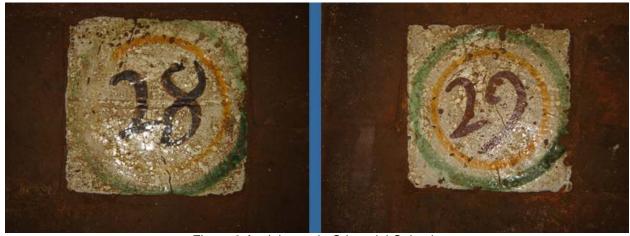
Dentro de los objetos allí localizados se encontraron fragmentos de madera, encajes y cuero, y azulejos en colores verde, amarillo y negro/crema (Figura 9). Dos de estos azulejos rindieron importante información. Uno de ellos con el número 2, que bien podría ser 20, 21 ó 29 (Figura 10). Este mismo tipo de azulejos numerados en la Cripta del Calvario es un marcador del número de personas allí enterradas.

Figura 9 Azulejos en la Cripta del Calvario
