Arroyo, Bárbara, Lorena Paiz, Andrea Rojas, Patty Ma de Samayoa, Gloria Ajú, Javier Estrada, Emanuel Serech y Adriana Linares
2012 Avances e investigaciones recientes del parque Kaminaljuyu. En XXV Simposio de Investigaciones Arqueológicas en Guatemala, 2011 (editado por B. Arroyo, L. Paiz, y H. Mejía), pp. 611-621. Ministerio de Cultura y Deportes, Instituto de Antropología e Historia y Asociación Tikal, Guatemala (versión digital).

AVANCES E INVESTIGACIONES RECIENTES DEL PARQUE KAMINALJUYU

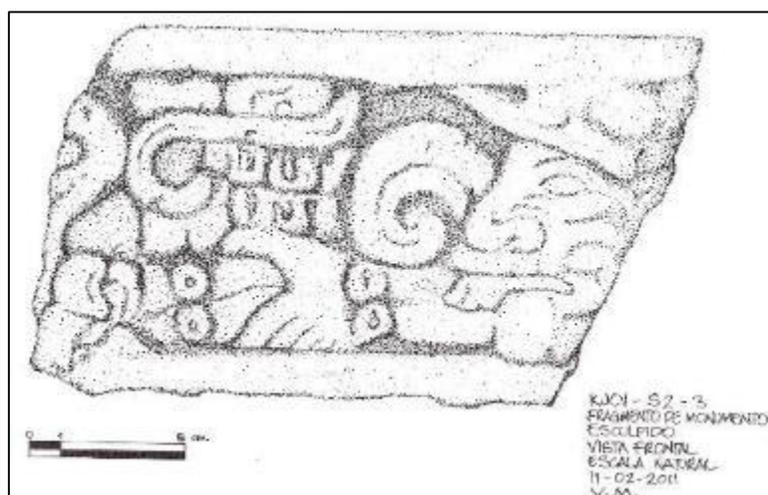
Figura 2. Dibujo del fragmento del altar encontrado en el lugar de las excavaciones del centro de visitantes

Como parte del trabajo de construcción del centro de visitantes, se procedió a realizar excavaciones de prueba en el sector y alrededores donde se colocaría el edificio (Figura 1). Este sector fue identificado por la Universidad Estatal de Pensilvania como uno donde se había obtenido tierra para relleno. Sin embargo, se lograron documentar una serie de pisos de plaza, asociados al sector de ingreso del actual parque. Entre los hallazgos, se obtuvo un fragmento de altar esculpido, el cual se encuentra en buena condición. El mismo representa a un personaje con un cetro (Figura 2). Ejemplos similares de este personaje se han identificado en otros monumentos. Agradecemos el apoyo de la colega Lucía Henderson en la identificación de este personaje.

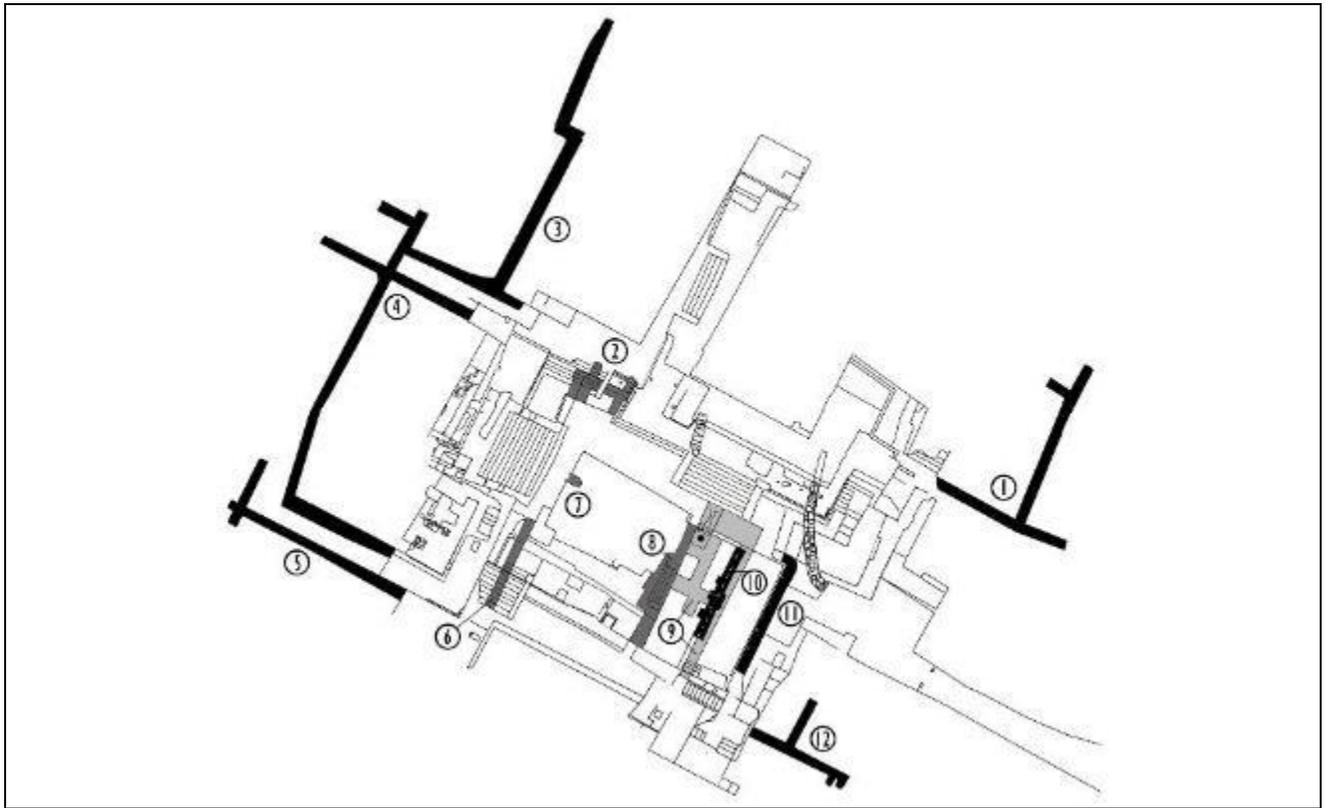
Figura 3. Mapa de los túneles de la Acrópolis mostrando los problemas

Los túneles quedaron abiertos, situación que ha impactado grandemente a la conservación de algunos de los edificios enterrados en la Acrópolis. Parcialmente los problemas tienen que ver con filtraciones de agua, además de la escasa consolidación en algunos de estos túneles. Por alguna razón, algunos de ellos fueron reforzados con concreto y piedra, mientras otros fueron dejados sin mayor cuidado, lo que ha ocasionado una serie de colapsos obligando a una urgente intervención. No se cuenta con presupuesto para estas acciones pero se han ido haciendo algunos trabajos para su protección. Se clausuraron algunos túneles a manera que el visitante no tenga acceso a ellos pues con anterioridad, personas podían meterse y corrían el peligro de quedar enterrados por un colapso. Ahora, se han sellado las entradas y se están relleno poco a poco algunos de estos.

Los túneles con mayores problemas se muestran en la Figura 3. Estos han sido parcialmente intervenidos, relleno con adobe y lodo los agujeros hechos en el pasado en las paredes, lo que había causado inestabilidad en algunos lugares. Como parte del trabajo que se ha realizado en el último año, se hicieron los registros correspondientes de los túneles y del pozo de Espinoza. Estos registros documentaron perfiles de las paredes de los túneles y pozo además de haber obtenido materiales para fechar las distintas etapas constructivas. Esto ha permitido conocer que la estructura fue una de gran importancia desde su inicio como se presentó en la ponencia de Adriana Linares, Lorena Paiz y el resto del equipo y con seguridad se puede hablar de ocupación Preclásico Tardío en este sector de Kaminaljuyu.

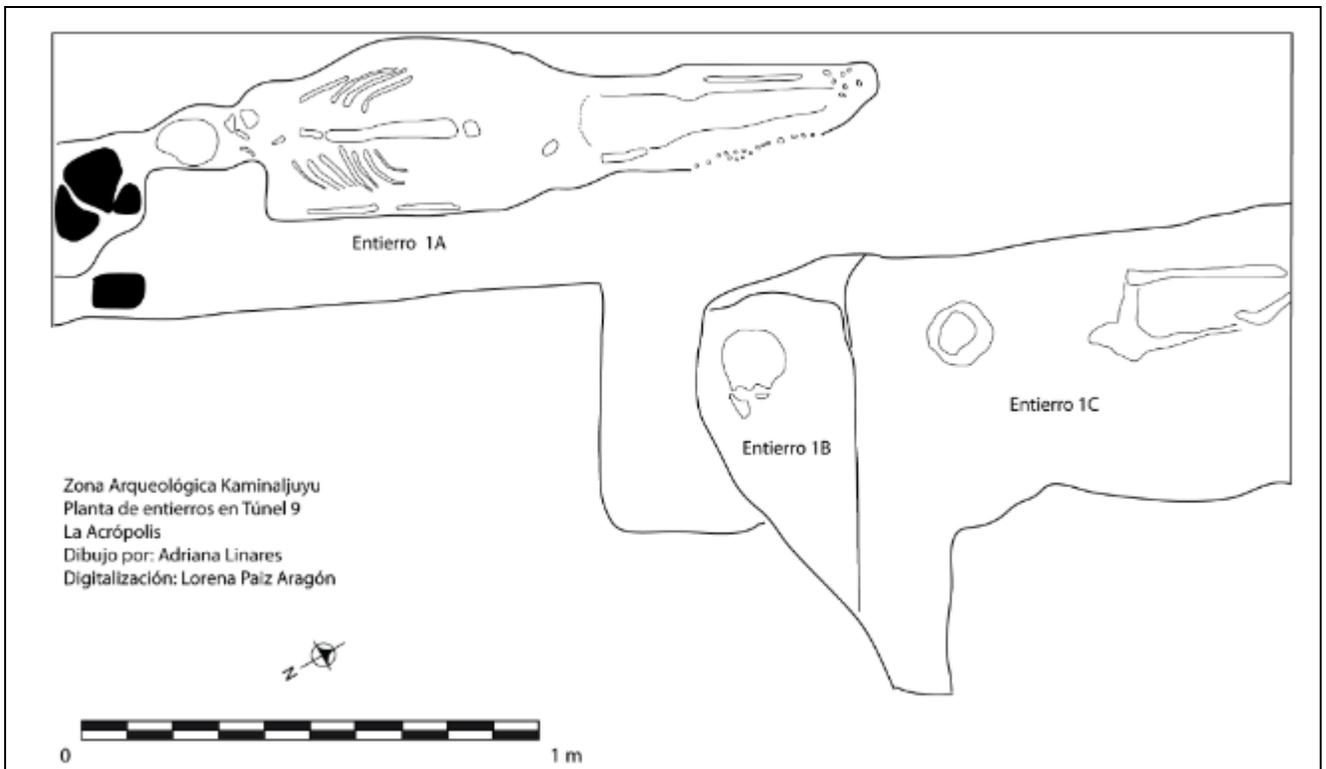
Figura 4. Planta del Túnel 9 con la documentación de los entierros

Se hicieron los registros de los túneles que no ponían en peligro la vida del equipo de investigadores. Fue así como se registró el túnel 9, ubicado debajo de la Estructura E, el cuál todavía tenía tres entierros expuestos. Se hicieron los dibujos y registros correspondientes y se recolectó material cerámico de las paredes que resultó fecharse para el Preclásico Tardío, confirmando así lo dicho por Gustavo Espinoza, quien sugirió que la primera ocupación en La Acrópolis fue para esta época.

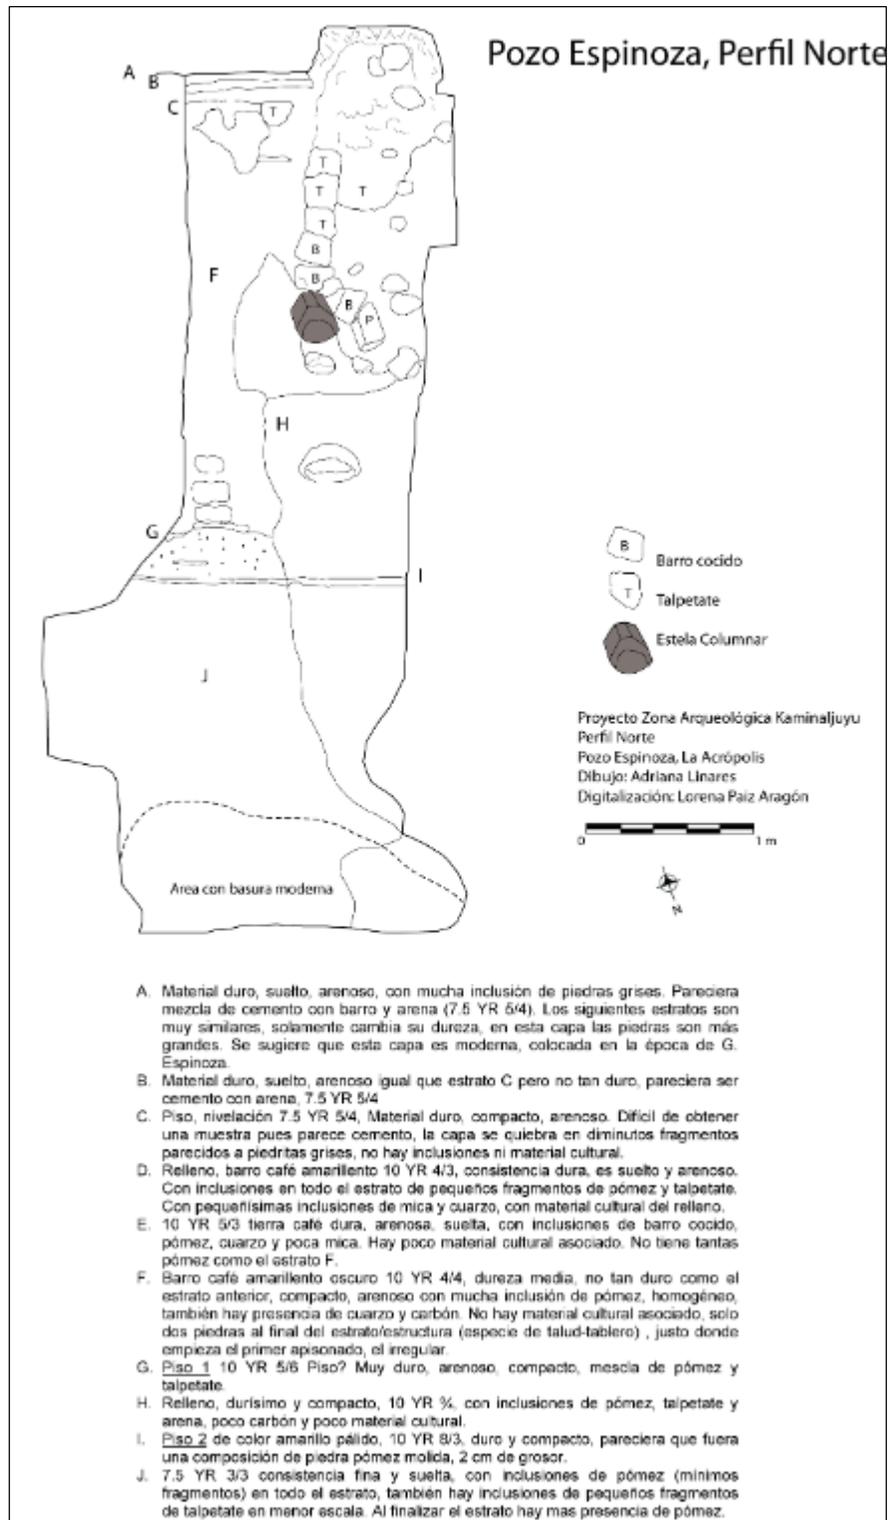
Figura 5. Perfil del pozo excavado dentro de la Estructura G de la Acrópolis

Se documentaron una serie de rasgos que debieron registrarse en su momento pero que actualmente no aparecen publicados o archivados en lugar alguno. Fue así como se inició con el dibujo y registro de un pozo de sondeo en la Estructura G. El mismo fue hecho por Gustavo Espinoza, el cuál tiene casi 5 m de profundidad y se encontró al menos un metro de basura moderna. Después de haber removido esta basura se dibujaron los perfiles de las paredes, documentándose al menos tres pisos que datan para el periodo Preclásico y una etapa constructiva del Clásico Temprano (Figura 5).

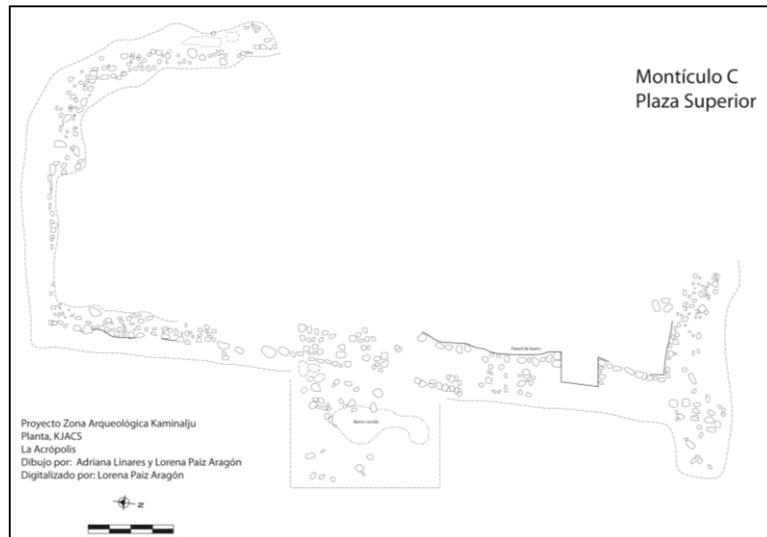
Figura 6. Planta de la estructura ubicada en la Acrópolis inferior

Nuevas investigaciones fueron hechas al norte de las estructuras expuestas, una en la misma plaza de las estructuras (plaza inferior) (Figura 6) y otra en una plaza ubicada a un nivel superior. En ambas excavaciones se descubrieron restos de estructuras que seguramente se fechan para el Clásico Medio. En la plaza superior se halló la esquina destruida de una estructura talud-tablero cuya fachada miraba hacia la plaza inferior. Ambas plazas se comunicaban mediante una escalinata cuyos restos erosionados fueron identificados en una de las trincheras de excavación. La estructura superior parece haber sido sujeta a cambios drásticos en el Clásico Tardío ya que se observa como si el talud/tablero hubiera sido cortado además de la presencia de grandes bloques de talpetate que corresponden a la técnica de construcción de aquella época. En la parte posterior de este edificio se localizó una pared de barro parcialmente colapsada de una altura superior a los dos metros, reflejando la complejidad del sistema constructivo de la época.

En la excavación de la plaza inferior se descubrieron los cimientos de una estructura (Figura 6), los mismos eran alineamientos de piedras pómez trabajadas que formaban un edificio de planta cuadrada, el recubrimiento de barro que cubría a estas piedras estaba erosionado y no fue posible profundizar en la excavación para determinar la forma. Estas nuevas excavaciones muestran que todavía falta mucho por excavar en La Acrópolis, y solamente mediante más investigación se podrán resolver las dudas sobre la temporalidad de esta área.

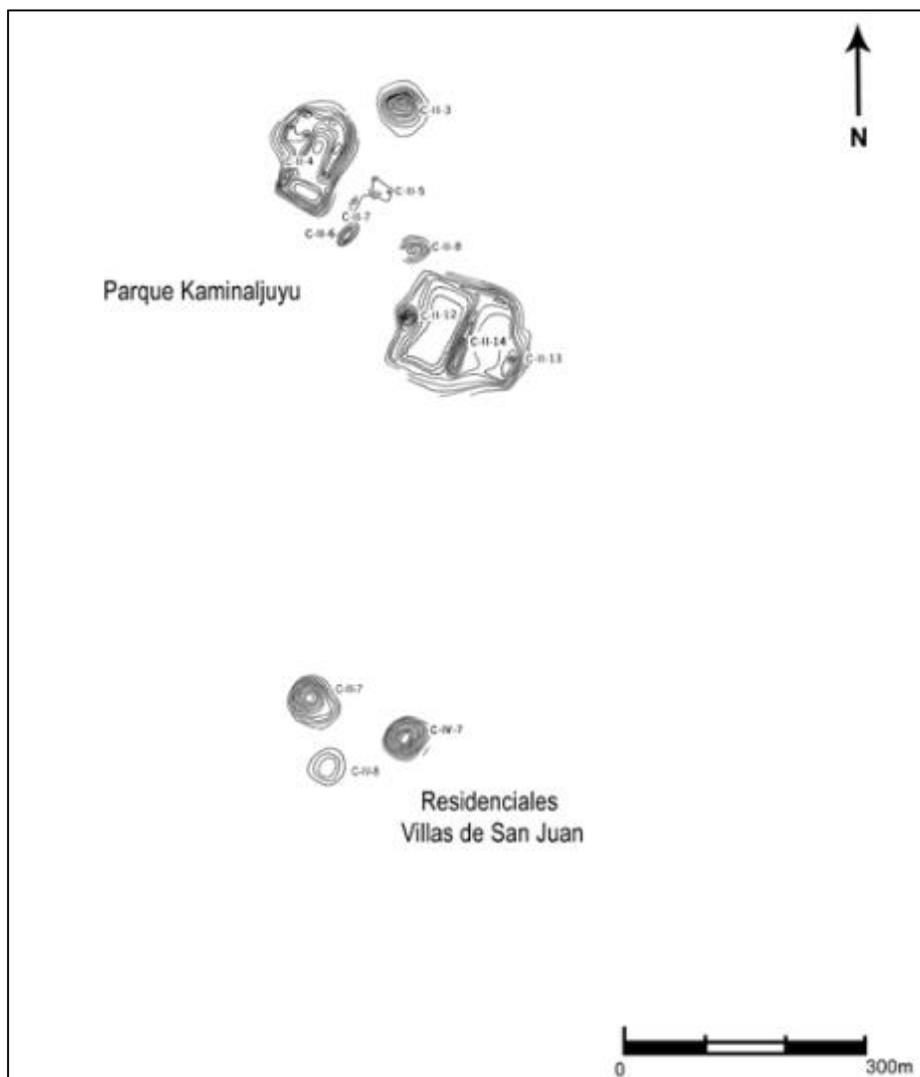
Figura 7. Mapa de las estructuras en Villas de San Juan

Como parte de las responsabilidades que se tienen en la coordinación de la zona arqueológica Kaminaljuyu, se hicieron algunas excavaciones en el sector de Villas de San Juan. Este lugar es una colonia construida en lo que fue una plaza entre los montículos C-III-7, C-IV-7 y C-IV-8 (Figura 7). Las casas se construyeron en la plaza y Miguel Orrego nos contó sobre hallazgos de basureros y mucho material cerámico en el lugar. Sin embargo, no se ha ubicado el reporte que pueda ayudarnos a comprender mejor los resultados de este proyecto.
