Palomo, Juan Manuel, Daniela Triadan, María Belén Méndez Bauer y Melissa Burham
2011 El Periodo Clásico en Ceibal: Una perspectiva desde la Estructura A-14. (Editado por B. Arroyo,
L. Paiz, A. Linares y A. Arroyave), pp. 358-367. Museo Nacional de Arqueología y Etnología, Guatemala
(versión digital).

EL PERIODO CLÁSICO EN CEIBAL: UNA PERSPECTIVA DESDE LA ESTRUCTURA A-14

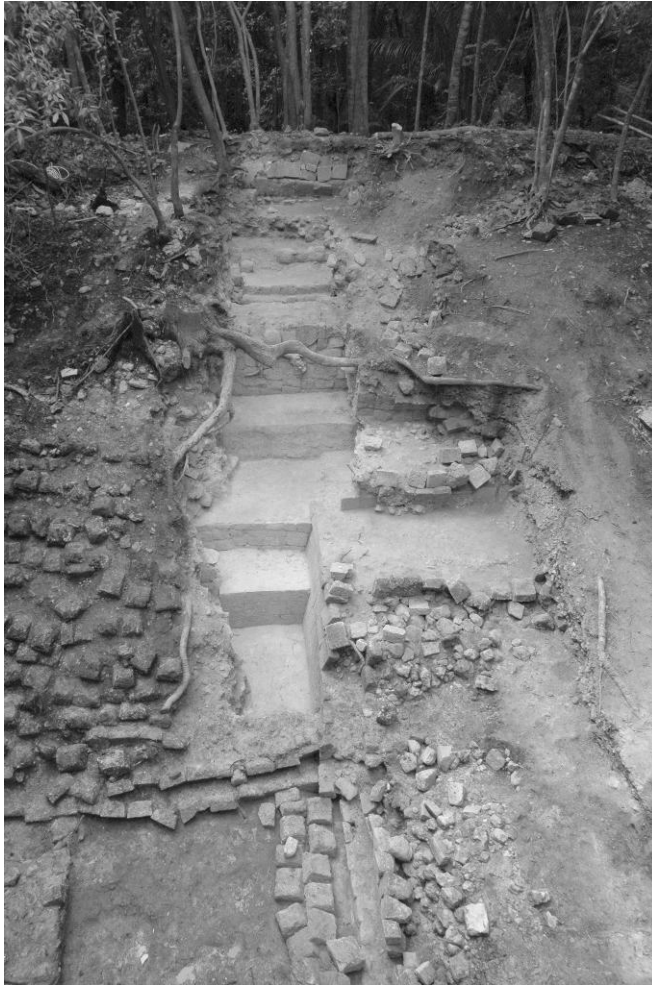
Figura 3 Estructura A-14 Sub 1.

Se caracteriza por mampostería menos fina, los cuerpos de la base eran cubiertos con una gruesa capa de estuco. Este edificio se fecha para el Clásico Tardío y probablemente está asociado a la fase Tepeu 2 ó 3. De forma interesante, esta subestructura tenía dimensiones muy similares al último edificio (Figura 3). La Estructura A-14 Sub 1 tuvo por lo menos dos fases constructivas. En la primera fase la estructura estaba formada por tres cuerpos cubiertos por una capa de estuco (Piso 3 y Piso 3b). En la segunda fase se agregó otro cuerpo (en medio del cuerpo 1 y 3) y pisos de estuco (Piso 3 y 3a). En su última versión esta estructura presentaba cuatro cuerpos. Lamentablemente no se pudo encontrar alguna escalinata asociada a este edificio.

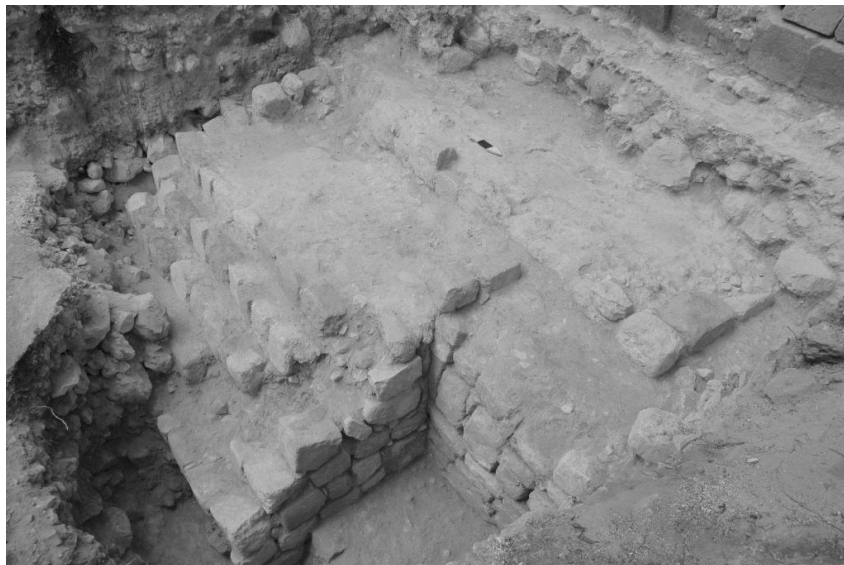
Figura 4 Estructura A-14 Sub 2.

Es un pequeño templo cuadrado con una escalinata viendo hacia el este (Figura 4). Esta estructura ya tenía casi la altitud del último edificio. Las excavaciones revelaron que el Piso 4b de estuco, formó parte de la versión original del edificio. Posteriormente se agregó el Piso 4a. La estructura tenía por lo menos dos cuerpos. El primer cuerpo presenta una leve inclinación y el segundo es vertical. Parte de las escalinatas de la Sub 2, fueron destruidas durante la construcción de la Sub 1. Las escalinatas de esta estructura miden aproximadamente 2.40 m de ancho. No se pudo comprobar si existen otras escalinatas en las partes oeste, norte o sur de esta estructura. El material cerámico asociado a esta estructura sugiere que probablemente esté relacionada con la fase Tepeu 2 del Clásico Tardío.

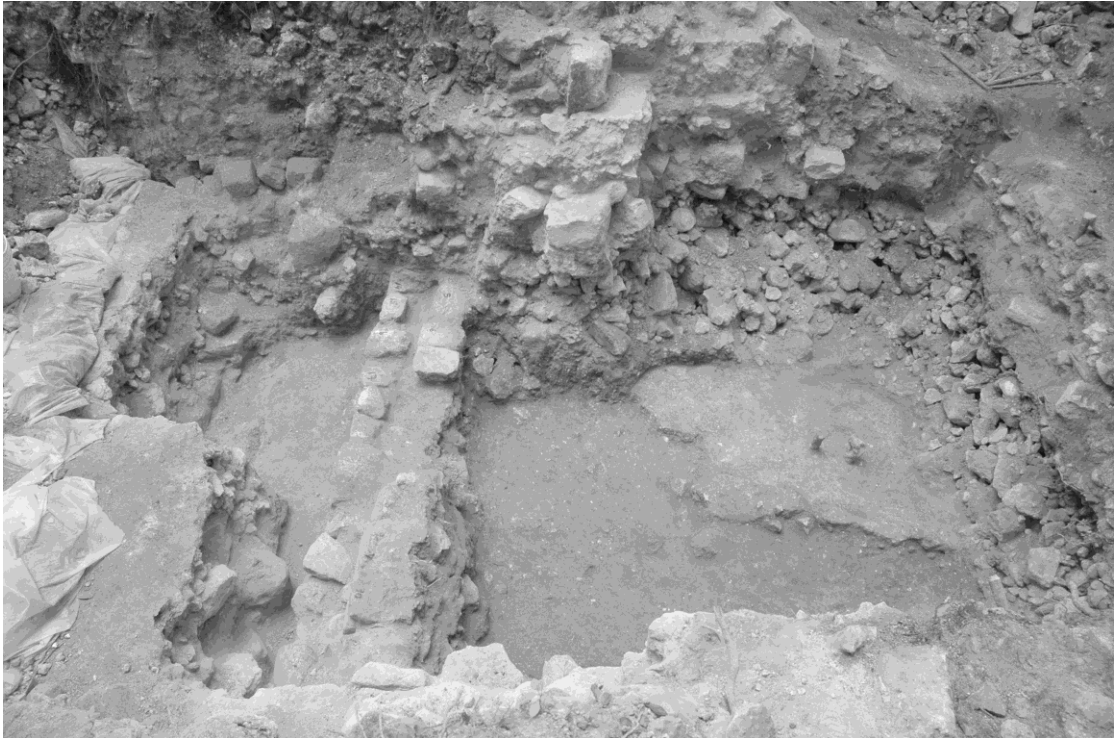
Figura 5 Estructura A-14 Sub 3.

Está representada por un muro de piedra y un piso de estuco (Piso 5) (Figura 5). En comparación a los muros de piedra tallada de la Estructura A-14, A-14 Sub-1 y Sub-2, las piedras utilizadas en el muro de Sub 3 son mucho más rústicas. Las investigaciones revelaron que esta subestructura tuvo por lo menos una remodelación después de su construcción original. Se encontró el Piso 5 (de estuco) en la parte este y oeste del muro asociado a A-14 Sub 3. Probablemente el material asociado a esta estructura pertenece a la fase Tepeu 1 del Clásico Tardío.

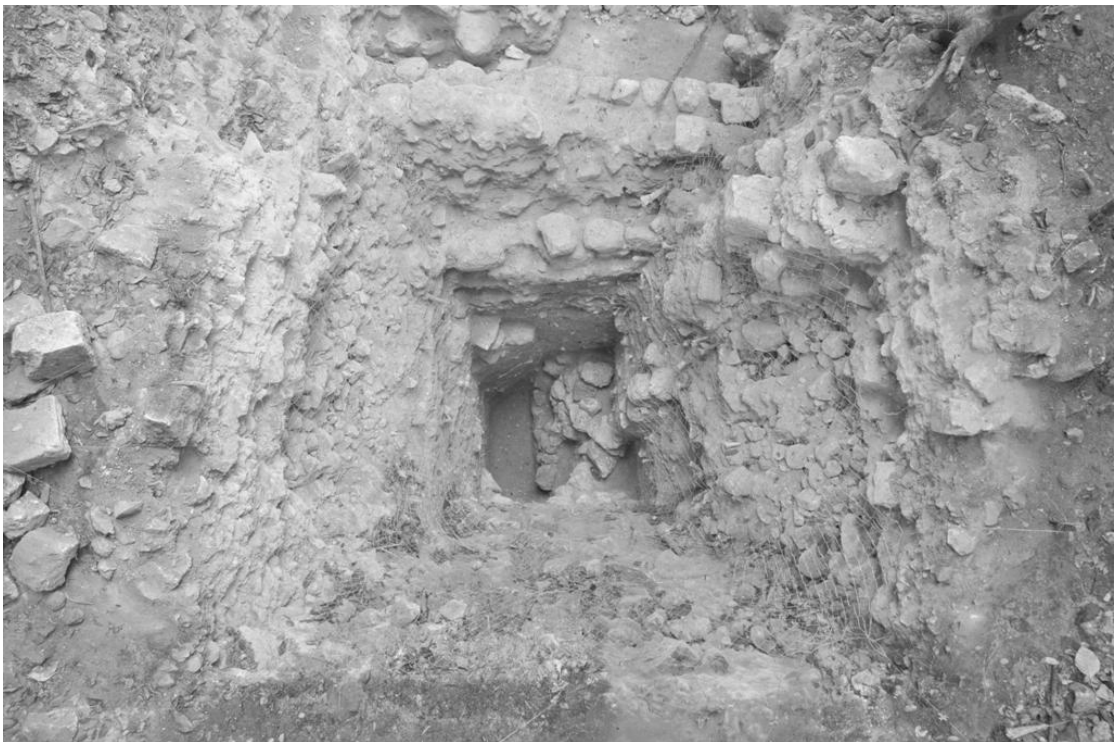
Figura 6 Estructura A-14 Sub 6.

Es posible que la Estructura A-14 Sub 6 tuviera por lo menos cuatro modificaciones arquitectónicas. Al excavar el Piso 8 se encontraron tres pisos más de estuco (Pisos 9, 10 y 11). Estos pisos tienen en común que continúan o siguen en dirección norte del pozo y al sur topan con el muro de la Estructura A-14 Sub 6 (Figura 6), además presenta cerámica asociada a la fase Mamom del Preclásico Medio. Este muro tiene una dirección este-oeste a diferencia del resto de subestructuras de A-14 que tienen una dirección norte-sur. El hecho que los pisos de estuco 8, 9, 10 y 11 se encuentren construidos encima de Piso 12 asociado a la base del muro de A-14 Sub 6, sugiere que dichos pisos fueron etapas constructivas posteriores a la construcción original de Sub 6. De forma interesante el Piso 8 relacionado a A-14 Sub 6, se encuentra a la misma profundidad que un piso de estuco asociado a la subestructura A-15 Sub 4 (CB201B). Estos datos hacen pensar en la posibilidad que estos pisos se conectaban y formaban parte de una misma estructura o plataforma larga.
