2011 Asentamiento y fachadas escultóricas del sitio arqueológico Holtun, Petén, Guatemala. En XXIV Simposio de Investigaciones Arqueológicas en Guatemala, 2010 (editado por B. Arroyo, L. Paiz, A. Linares y A. Arroyave), pp. 466-490. Museo Nacional de Arqueología y Etnología, Guatemala (versión digital).

## ASENTAMIENTO Y FACHADAS ESCULTÓRICAS DEL SITIO ARQUEOLÓGICO HOLTUN, PETÉN, GUATEMALA

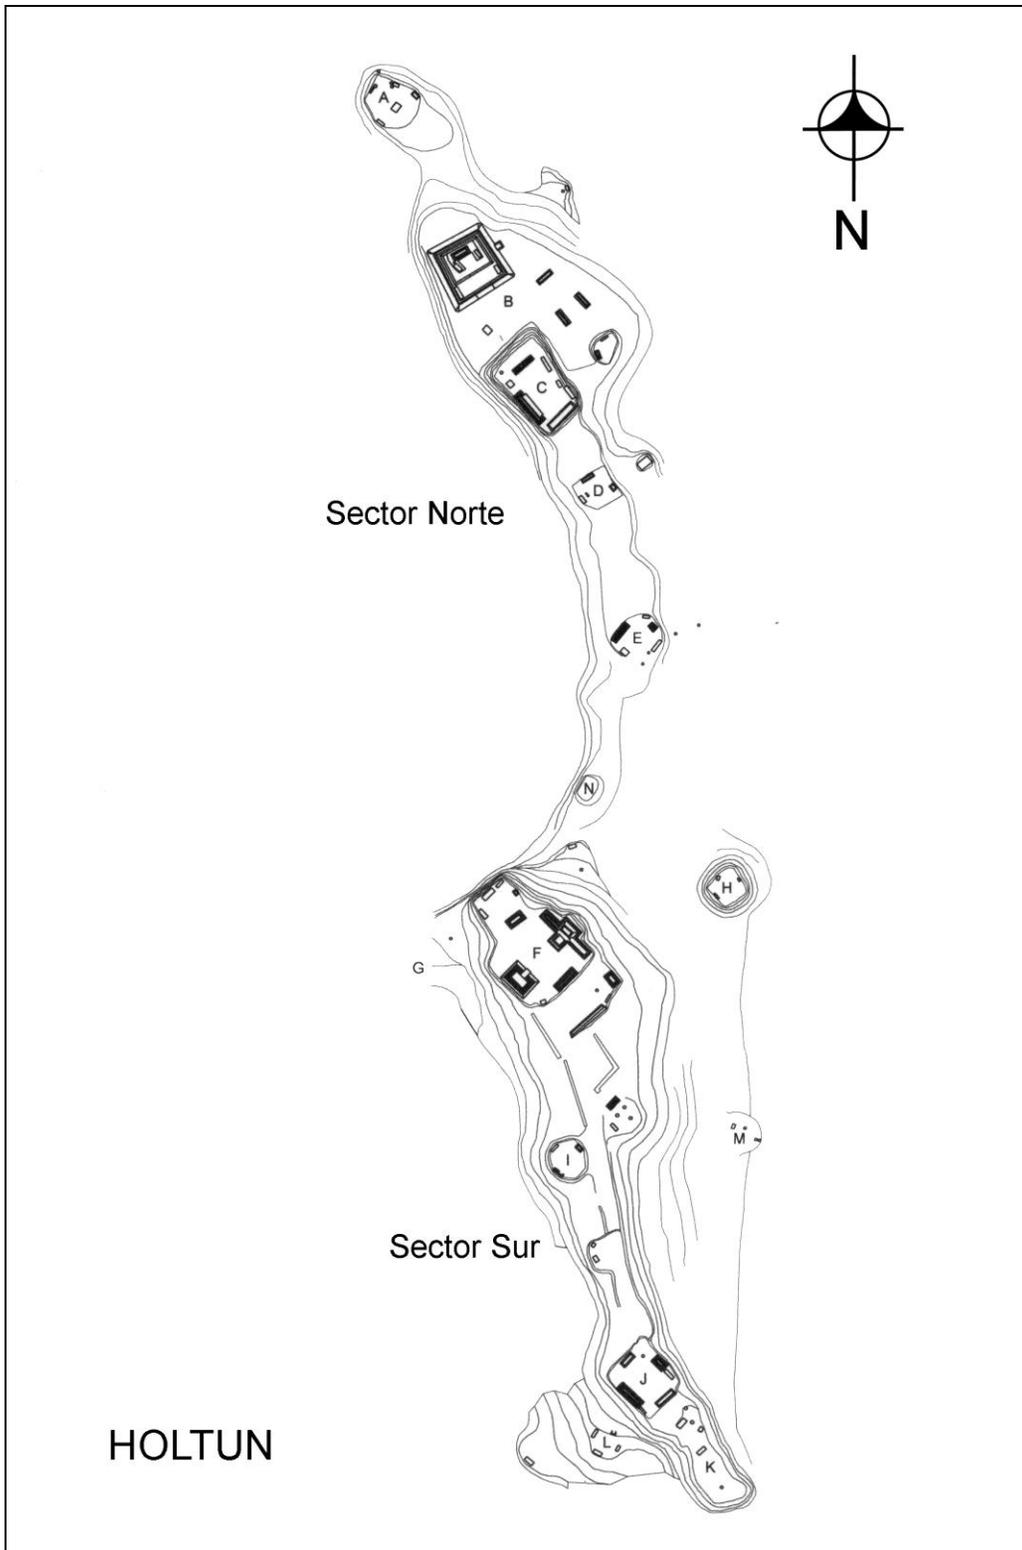
Figura 2 Asentamiento de Holtun.

Situado en lo alto de una colina kárstica, el asentamiento de Holtun cubre una extensión longitudinal aproximada de 1.5 km<sup>2</sup>, organizado en un eje con orientación NE-SO (Figura 2). La vegetación que circunda al sitio es la típica de colina media con predominio de palmas de escobo y guano joven; también existen abundantes ejemplos de árboles de ramón, chicozapote y chacté, el cedro es muy escaso y el caoba ya desapareció. En la actualidad, Holtun representa una isla de bosque circundada por cultivos de milperos que muy pronto se convertirán en pastizales y terrenos yermos. En el área de bosque ya no quedan ejemplos de fauna mayor activa, excepto por una familia de monos araña, aunque, todavía es un santuario de bandas de loros, tucanes y otras aves.

Durante este período cultural, se efectuaron importantes construcciones en la Acrópolis Triádica y el Complejo tipo Grupo E que fueron los principales complejos rituales de Holtun. Se identificó ocupación Clásica Temprana en otros sectores del sitio aparentemente relacionados con sectores habitacionales de la elite, donde sobresalen los grupos C, D y E, así como en la plaza norte del grupo F. Es muy probable que al sur del grupo F, en relación a los conjuntos H y J también se hayan habilitado sectores para ocupación residencial (Figura 2).

Al parecer es durante el Clásico Temprano cuando se construyen los taludes perimetrales que delimitan los basamentos artificiales sobre los que descansan los grupos C, D E y probablemente H y J (Figura 2). En estos grupos hacia finales del Clásico Temprano ya se aprecia la construcción de primeras versiones de palacios, templos-santuario y por supuesto plataformas para servicios rituales, todos ellos perfectamente recubiertos de estuco. Esto es particularmente evidente en el Grupo C, donde se construye la primera versión del palacio ubicado al norte. En el Grupo E, en una versión temprana del santuario ubicado al Este, y en la Plaza norte del CCA, bajo el santuario ubicado al Este, se conocieron un piso y una banqueta asociados a restos de un enterramiento saqueado (02). En dicha plaza, también hubo bajo el palacio ubicado al Sur, indicios constructivos Clásicos Tempranos revueltos con tiestos Preclásicos.

Durante este período cultural, prosiguen siendo vitales las funciones rituales centralizadas en la Acrópolis Triádica y el Complejo de Conmemoración Astronómica, los cuales fueron objeto de densas modificaciones. Asimismo se habilitaron nuevos sectores del sitio para ocupación habitacional especialmente manifiestos en los grupos A, G, H, I, K y L (Figura 2).

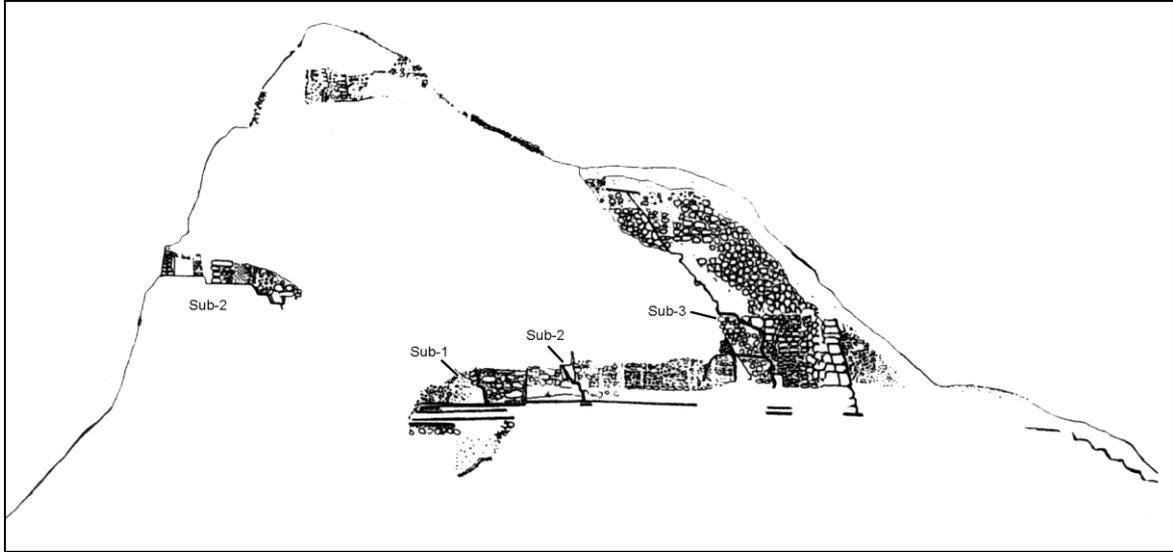
Figura 3 Acrópolis Triádica, superposición de estructuras.

La primera versión arquitectónica de la Acrópolis Triádica (SUB-1), evidencia un estilo de basamento piramidal quizás de dos cuerpos, revestidos de estuco con una banqueta en la plataforma superior (Figura 3). Probablemente esta estructura haya sido utilizada como centro de actividad cívica y ritual de la comunidad. Debajo del piso de sostén se identificaron dos pisos estucados más, que indican la existencia de por lo menos una subestructura adicional, que podría ser la correspondiente al horizonte Mamom.

Durante el Clásico Temprano (250-550 DC), se recubrió el edificio Preclásico (SUB-2), y se resolvió construir una nueva versión que significó el ensanchamiento de la Acrópolis y por supuesto mayor altura, pues alcanzó cerca de los 12 m. El edificio (SUB-3), también consistió en un basamento piramidal conformado por tres cuerpos escalonados que siguieron el patrón funcional del edificio anterior de mostrar una gran fachada escénica en el lado sur (Figura 3).

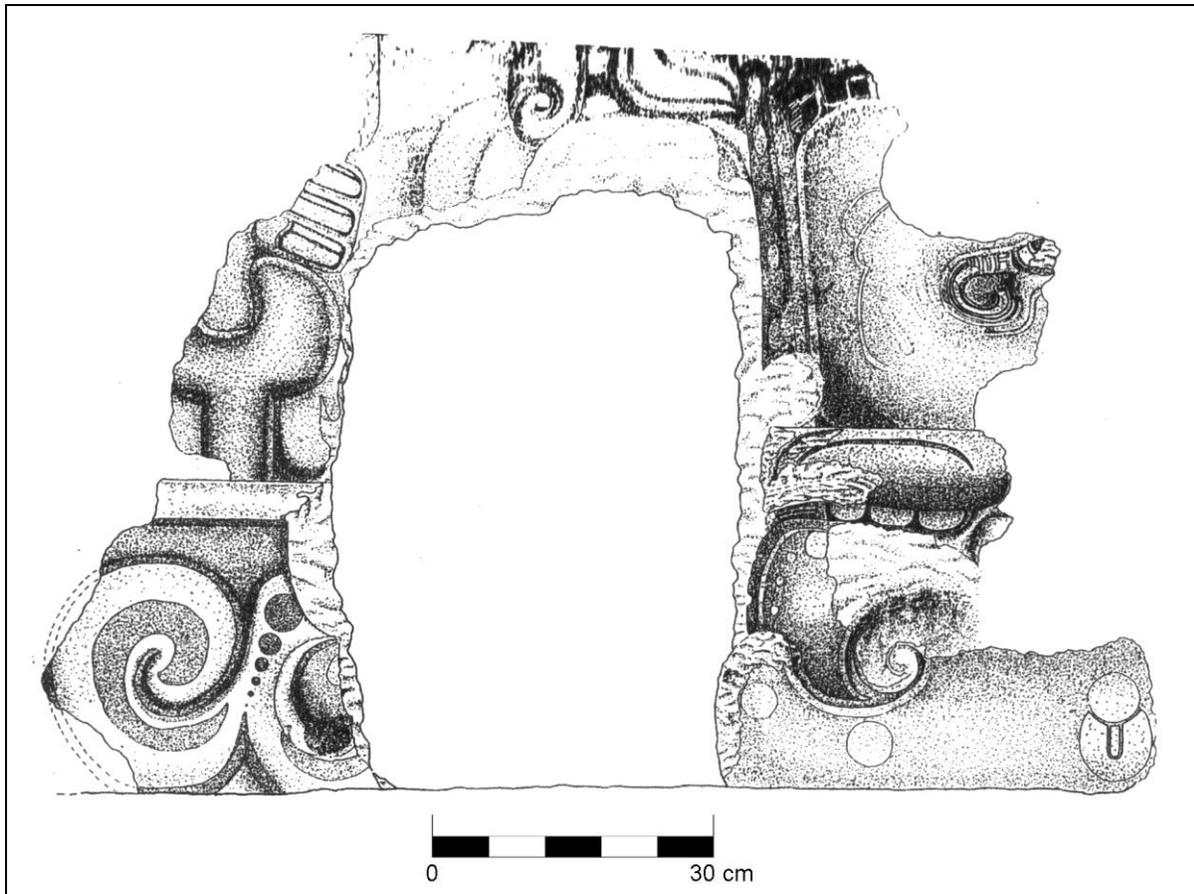
Figura 4 Detalle de fachada de edificio B-sub 2, área expuesta por saqueadores.

Sin duda, Sub-2 viene a ser uno de los edificios Preclásicos más finamente decorados hasta ahora documentados en Peten. El segundo cuerpo de Sub-2 se caracteriza por haber tenido una "fachada escénica" que incluye la presencia de dos mascarones con efigie de jaguar, uno superpuesto sobre el otro, circundados por paneles decorados con relieves cuyos temas iconográficos parecen hacer referencia a vegetación y motivos acuáticos asociados al inframundo. Los depredadores rompieron buena parte del muro destruyendo un gran sector de los diseños (Figuras 4 y 5).

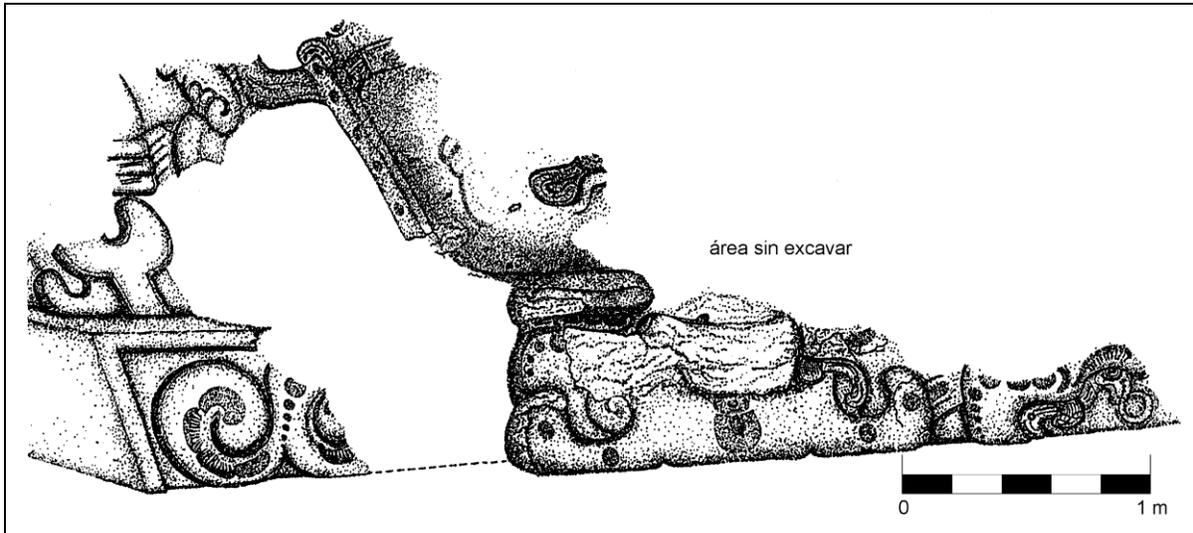
Figura 5 Isométrico de fachada edificio B-sub 2.

El mascarón que corresponde al sector oeste de la escalinata, fue pintado de rojo, con círculos amarillos que refieren la mancha y piel del jaguar; las cejas y los ojos oblicuos están pintados de color amarillo combinados con líneas negras; la nariz de color naranja y negro sobresale del bello derecho que parcialmente exhibe un colmillo curvado, lamentablemente destruido por los vándalos. Es probable que la representación que aparece superpuesta a la efigie del jaguar también corresponda a un felino, de ella sólo se aprecia parte de la nariz y el colmillo del lado derecho. Los diseños que rodearon al mascarón muestran elementos que parecen ser vegetación y agua pintados en colores rojo, azul-negro, amarillo, blanco y marrón. Parte del diseño de la fachada muestra a un lado de la fauce del jaguar, la representación de una serpiente que muestra un colmillo con símbolo de ojo de muerto y gotas de veneno (Figuras 5 y 6).

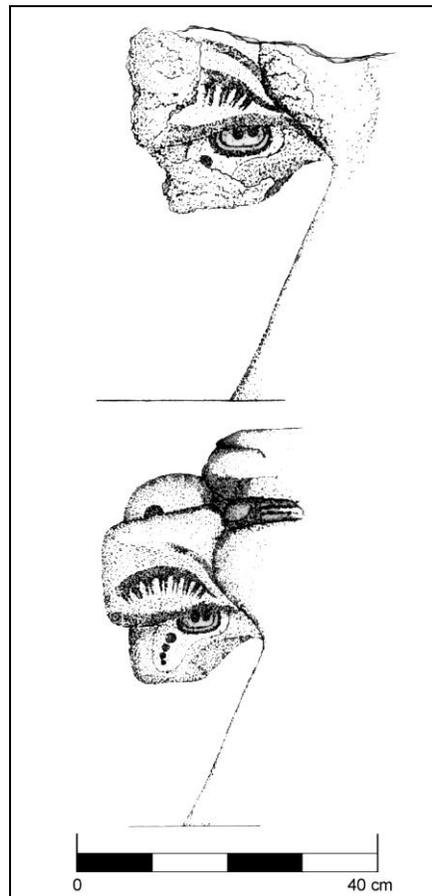
Figura 6 Perfil Este de Mascarón Jaguar, Detalle de mascarón de Edificio B-sub 2.

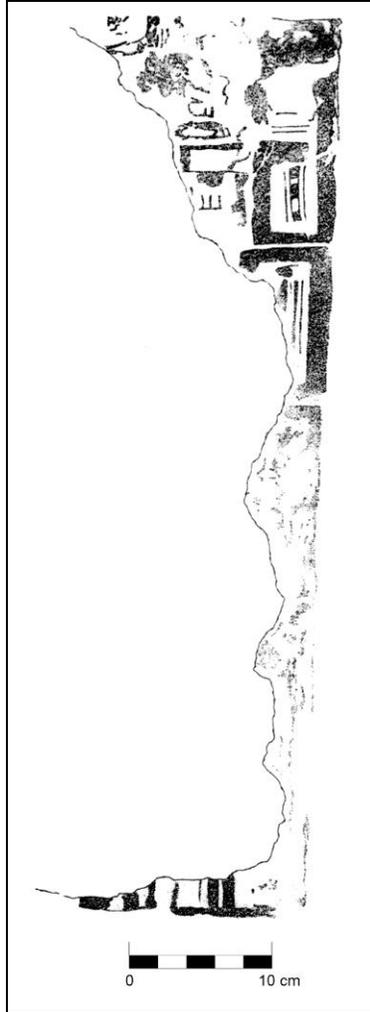
Figura 7 Fragmento de mural del recinto de Edificio B-sub 2.

Los muros interiores de los dos recintos incluyeron pintura mural, la cual aparece muy deteriorada (Figura 7). Según refieren pobladores locales, secciones completas con diseños fueron removidas por los vándalos. Los muros y jambas, en algunas partes aún conservan pintura roja y diseños geométricos y de manos en positivo.

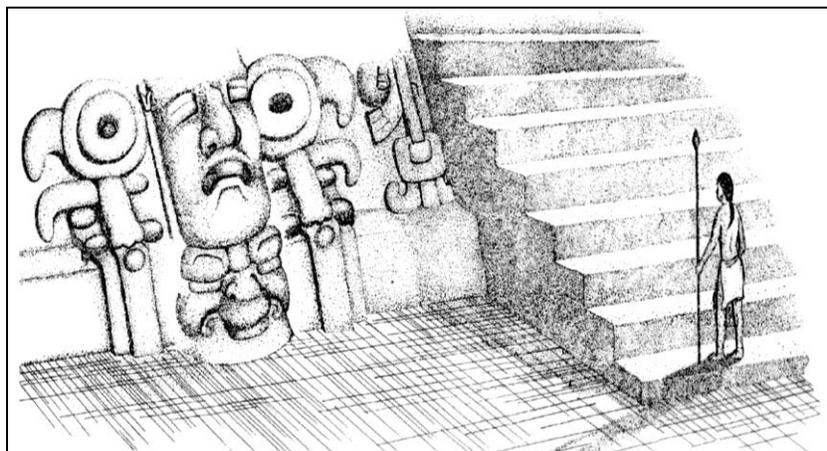
Figura 8 Fachada segundo cuerpo de Edificio B-sub 3, Reconstrucción mascarón y relieves del primer cuerpo.

En la fachada del segundo cuerpo de 3.50 m de altura, en el lateral oeste de la escalinata, el muro del talud estuvo profusamente decorado por elementos de orejeras, volutas y elementos que semejan gotas de agua, pintados en color rojo y negro; lamentablemente los saqueadores destruyeron al correspondiente mascarón, que probablemente fue similar al encontrado en el tercer cuerpo (Figura 8).

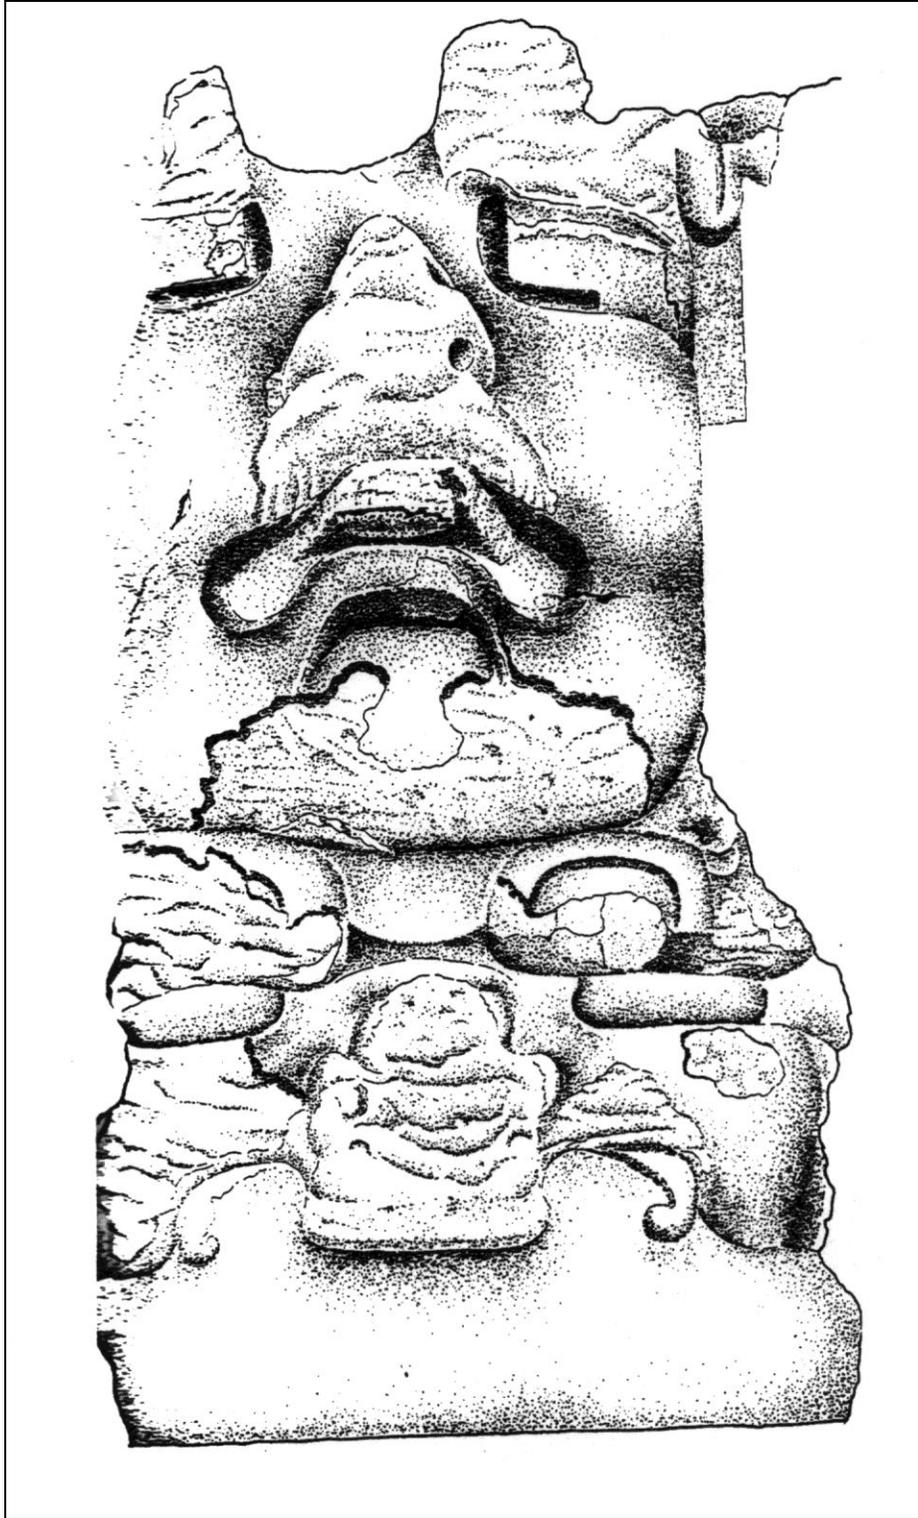
Figura 9

Mascarón expuesto del Edificio B-Sub 3 frente.

El tercer cuerpo de Sub -3 es de proporciones masivas de casi 5 m de altura, en la fachada se aprecian sendos mascarones circundados de paneles con relieves. El motivo básico de la iconografía también es el inframundo, donde un individuo, probablemente un gobernante, se representa en proceso de metamorfosis, con rasgos de felino, indicando con ello su probable transición hacia el inframundo. Bajo la barbilla lleva la cabeza de un jaguar (Figuras 9 y 10).

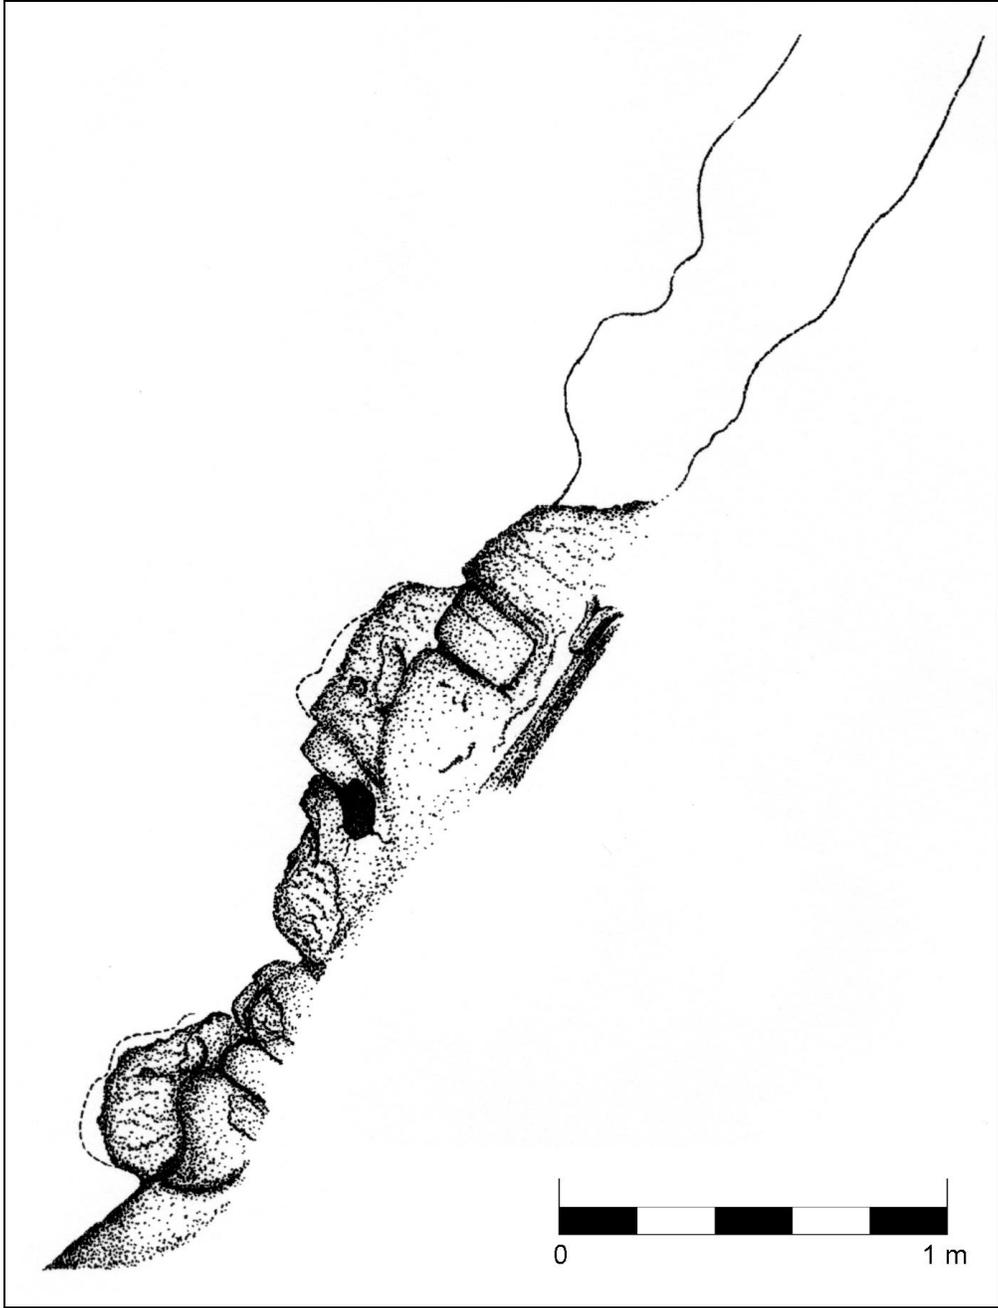
Figura 10 Perfil del mascarón, segundo cuerpo del Edificio B-sub 3.
