XXVII SIMPOSIO DE INVESTIGACIONES  
ARQUEOLÓGICAS EN GUATEMALA

# DESTRUYENDO EL PASADO: DEPREDACIONES ARQUEOLÓGICAS EN LOS SITIOS PERIFÉRICOS DE TIKAL, PETÉN, GUATEMALA

Parque Nacional Tikal, prospección arqueológica, depredación, túnel.

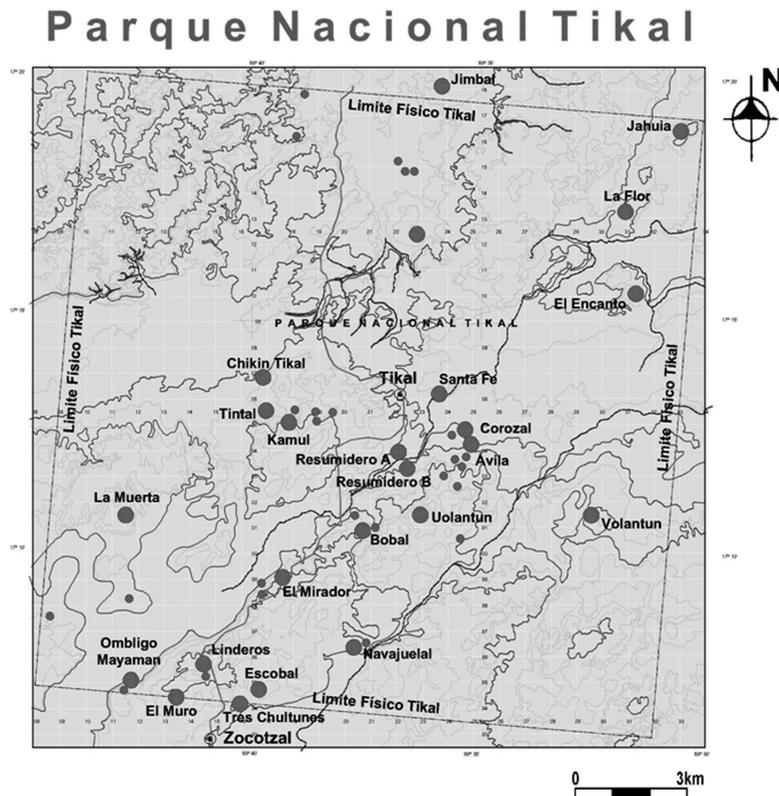
Fig.1: Plano de distribución de sitios periféricos reportados por el Atlas Arqueológico de Guatemala en el Parque Nacional Tikal.

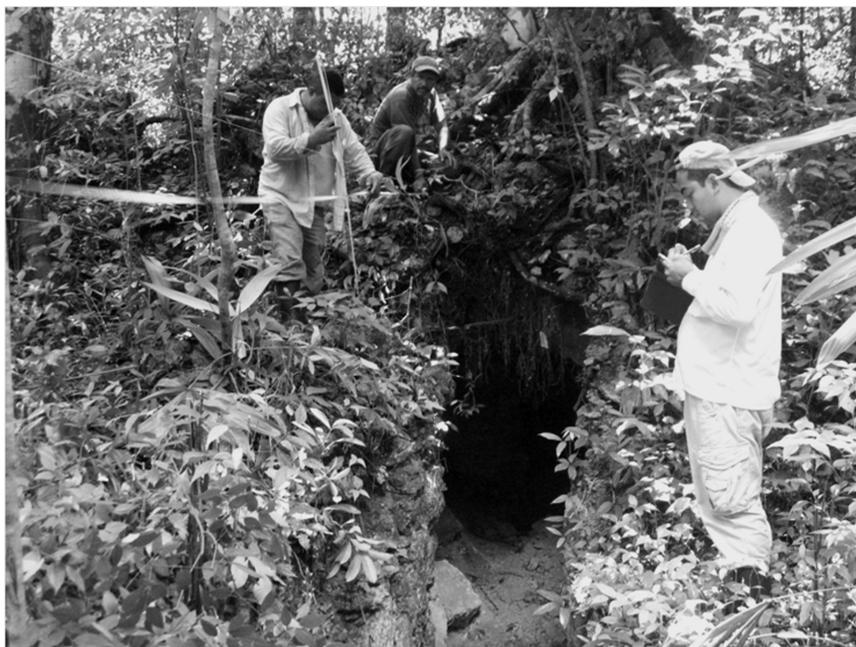
Fig.2: Registro de túnel de depredación en la Plataforma este del sitio arqueológico El Muro.

En el templete central de la Plataforma Este, se ubica un Saqueo tipo túnel que atraviesa por completo la estructura en dirección este - oeste. En la parte posterior de la estructura se puede evidenciar parte del muro de tipo talud. En el interior del saqueo, el relleno constructivo es de piedra caliza compactada; además de dos nivelaciones de piso de estuco. En la parte frontal de la estructura, el saqueo rompió muros de dos subestructuras y muestra también dos escalinatas estucadas que definen el acceso frontal a la misma. Literalmente vació la estructura, en su sección central el túnel tiene 3.08 m. de altura.

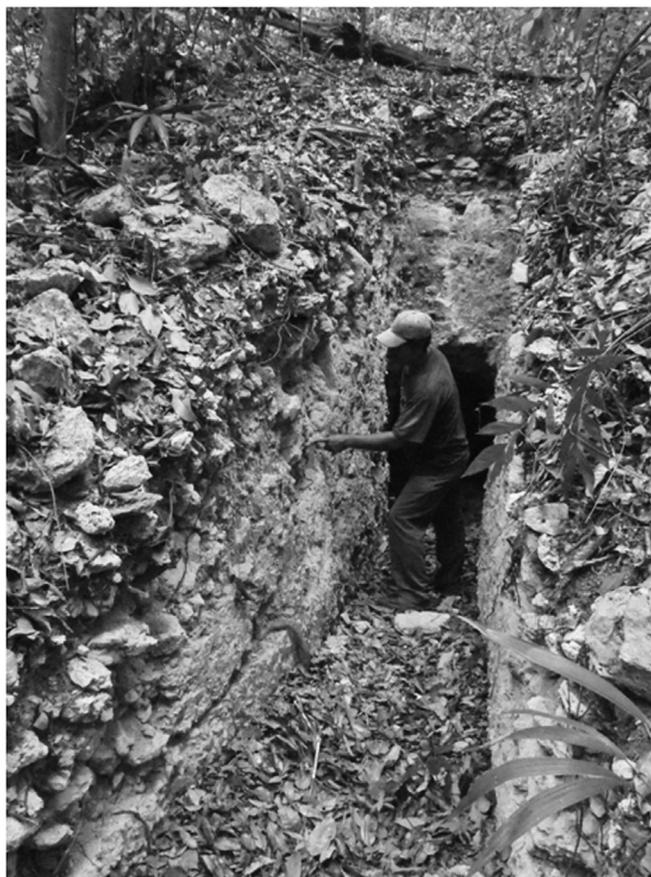
Fig.3: Túnel de depredación en la sección frontal de la estructura Este, sitio arqueológico La Muerta.

El área central del sitio se encuentra seriamente dañada, la estructura más afecta es la estructura Oeste la cual presenta varias intrusiones, la estructura Este presenta un túnel que la penetra desde el Eje, exponiendo la escalinata de acceso de una versión anterior.

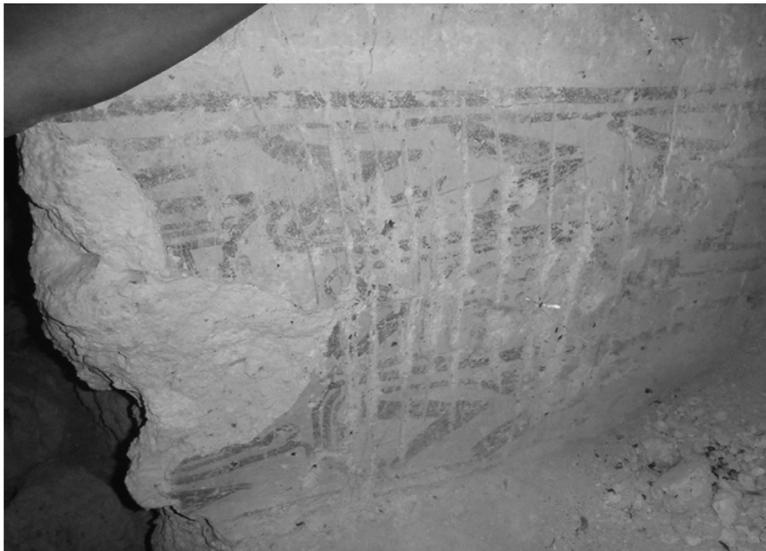
Fig.4: Detalle de decoración en sub-estructura de estructura Este del sitio Navajuelal.

El túnel penetró desde la parte frontal, siguiendo un piso, en la parte central se realizó un pozo exponiendo una sub estructura en la cual, en uno de sus muros, se observan restos de pintura de color negro.

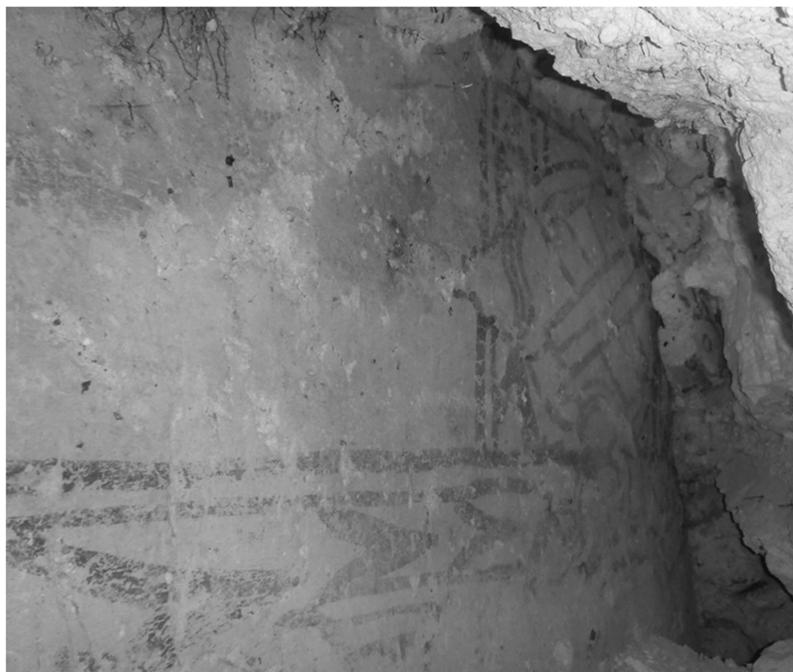
Fig.5: Detalle de decoración en sub-estructura de estructura Este del sitio Navajuelal.

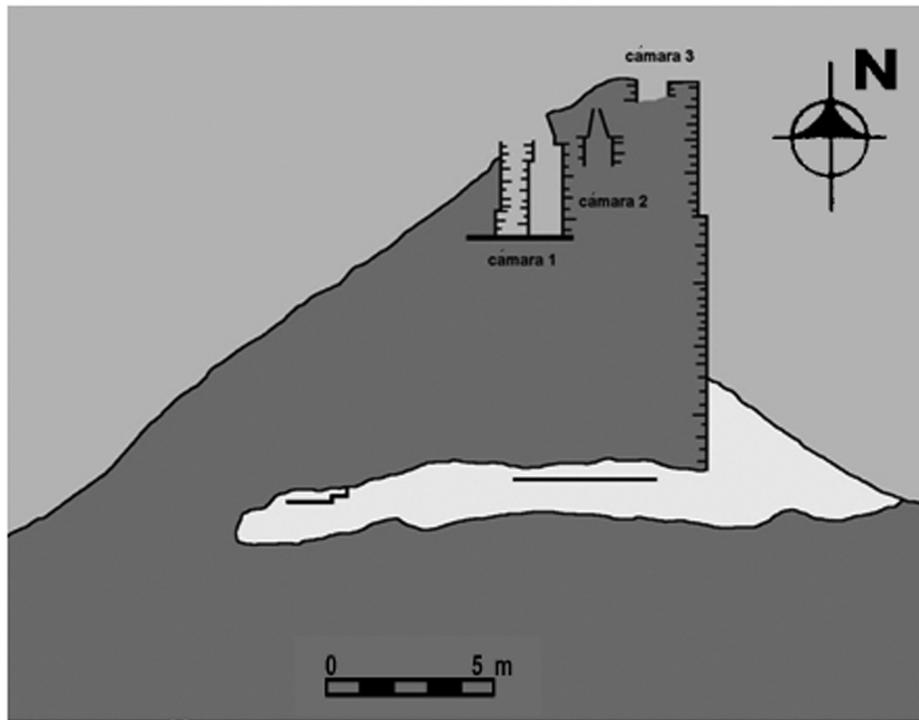
Fig.6: Perfil de la estructura 322 de Chikin Tikal, con la ubicación del túnel de saqueo.

Se determina como saqueo 2 al vaciado del cuarto frontal de la sección superior de la estructura 322, esta depredación afectó directamente la sección frontal sur de la cámara la cual fue completamente limpiada por lo que dicha sección presenta serios daños de conservación,

se determinan como daños estructurales las grietas en la misma, así como la pérdida de los bloques tallados de la fachada, los cuales al desprenderse del muro han dejado inestable el embono, el cual con la lluvia y la humedad se encuentran a punto del colapso.
