EL ANTIGUO CONVENTO DE NUESTRA  
SEÑORA DE LA LIMPIA Y PURA CONCEPCIÓN,  
LA ANTIGUA GUATEMALA: INVESTIGACIONES  
ARQUEOLÓGICAS PUNTUALES

*Claudia Wolley Schwarz*

XXVIII SIMPOSIO DE INVESTIGACIONES  
ARQUEOLÓGICAS EN GUATEMALA

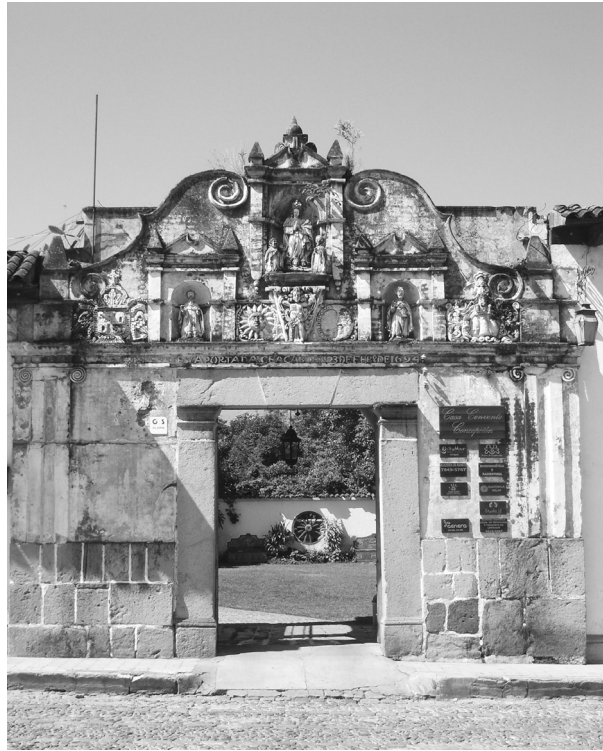
Fig.1: Portada del antiguo convento de la Inmaculada Concepción de N.S., La Antigua Guatemala (Wolley 2014).

Consecuencias lamentables de los terremotos de 1717, 1751 y 1773 fueron el deterioro físico y el abandono del recinto conventual en 1774. Después de varios terremotos en época reciente (1917 y 1976) se admira que hayan conseguido preservarse la portada (Fig.1), las ruinas de la iglesia (Figs.2 a 4), las criptas de enterramiento y el claustro de Sor Juana de Maldonado (Fig.5).

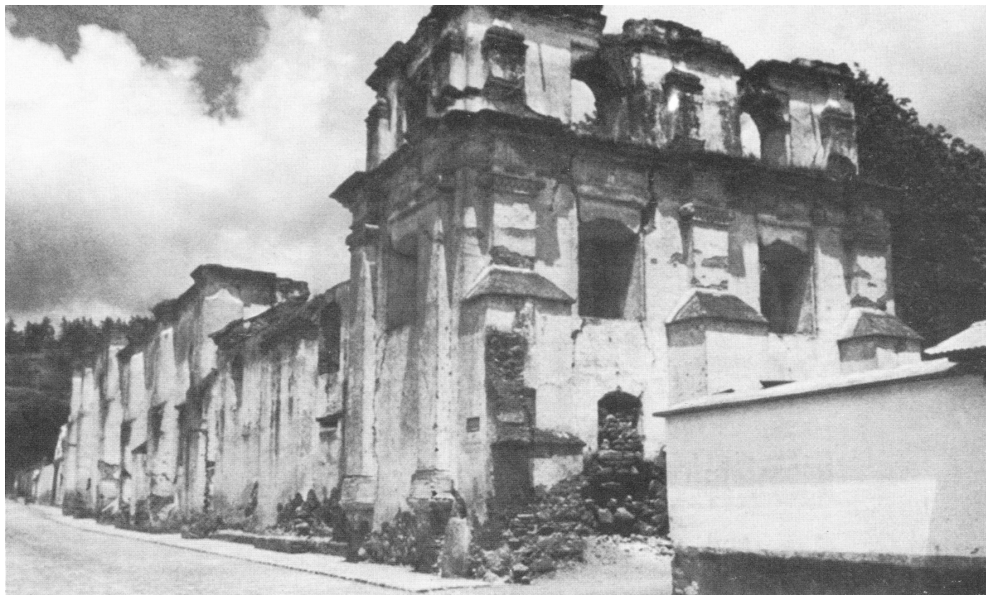
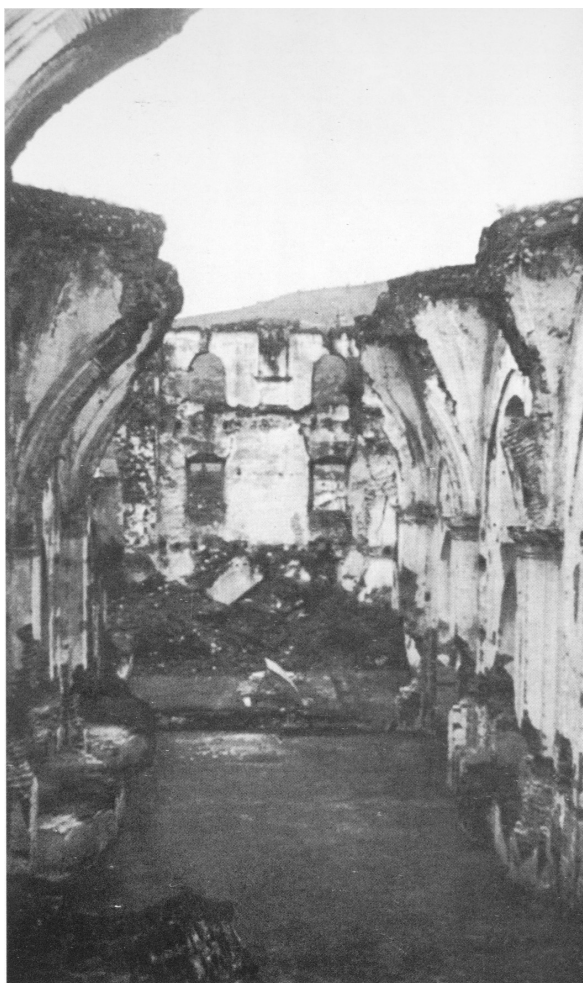
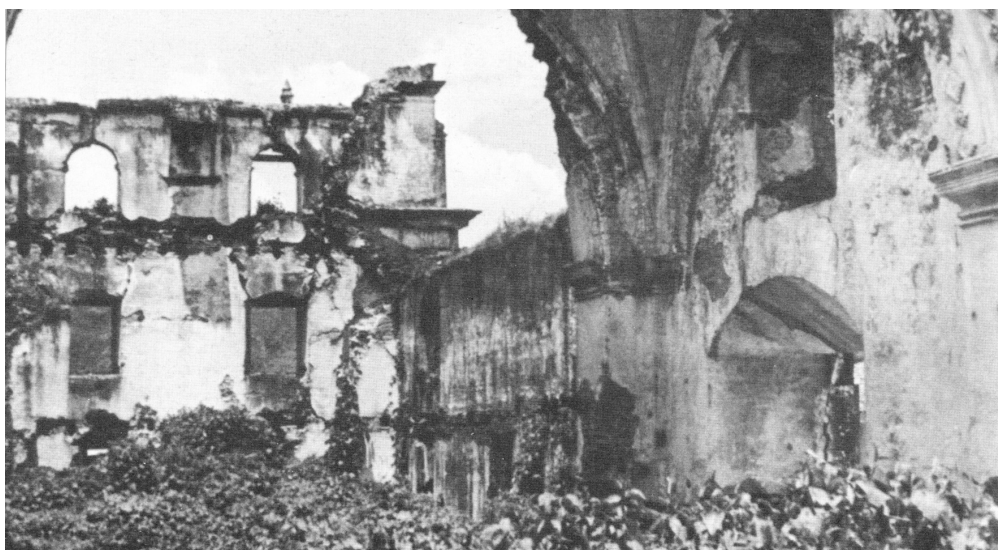
Fig.2: Templo de la Inmaculada Concepción de N.S. (Markmann 1966).

Fig.3: Templo de la Inmaculada Concepción de N.S. (Markmann 1966).

Fig.4: Templo de la Inmaculada Concepción de N.S. (Markmann 1966).

Actualmente, no queda nada más de la construcción del convento que la entrada principal, que muestra la siguiente inscripción: “Esta portada ce acabo en 24 de Febo de 1694”. El templo compuesto por una única nave está en completa ruina y sin techo. Su única nave es grande y paralela a la calle en la manera típica de los templos conventuales de órdenes femeninas, con dos puertas grandes que se abren a la calle. El coro de las monjas llenaba la tercera parte, más o menos, de la iglesia y era de dos pisos. Se puede notar otro indicio del tamaño del convento en el número de confesionarios que poseía. Se dice que algunos de los altares más espléndidos y una de las mejores obras de arte de la ciudad adornaban esta iglesia.

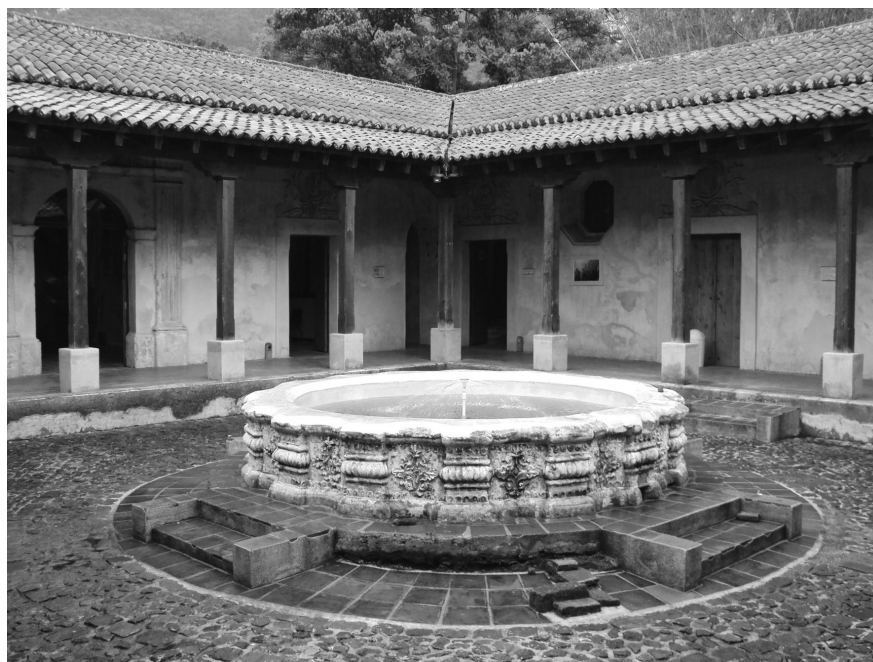
Fig.5: Claustro denominado de “Sor Juana de Maldonado” (Wolley 2014).

A pesar de la condición ruinosa de la totalidad del convento, hay una parte que sorprende por estar bastante bien conservada. Es ésta un singular claustro dentro de otro, construido posiblemente para la hija de un vecino acaudalado que desempeñaba el cargo de oidor de la Real Audiencia, Juana de Maldonado y Paz, profesas como Sor Juana de la Concepción. Sor Juana fue conocida por sus habilidades de poetisa y compositora, y murió siendo abadesa del convento. Con la riqueza de su padre, pudo construir una casa amplia dentro del convento y vivir en ella, la cual se componía en: entrada principal, claustro, capilla, siete dormitorios, cocina, lavandería, baño y área de servicio con agua caliente, sugiriendo toda la comodidad, refinamiento y aún lujo (Annis 2001:166).

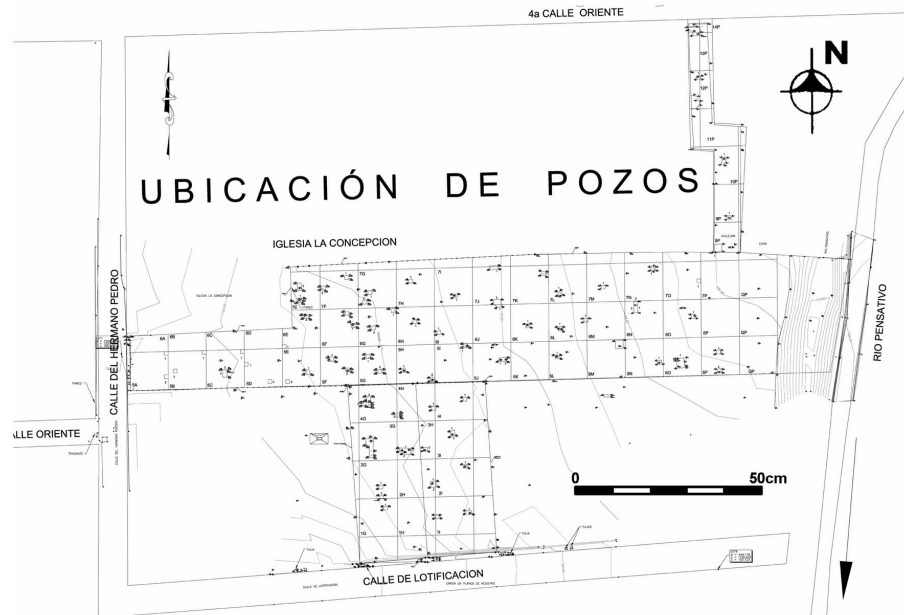
Fig.7: Plano de Ubicación de las Excavaciones Arqueológicas en el Predio Investigado (Neutze 2006).

El proyecto de prospección arqueológica se desarrolló a partir de una solicitud de estudio arqueológico de una sección del Convento de la Inmaculada Concepción de Nuestra Señora, por las autoridades del Consejo Nacional para la Protección de La Antigua Guatemala (CNPAG) (Fig.7). El motivo del estudio es debido a la futura solicitud de construcción en el terreno ubicado en la Finca Matriz entre Calle del Hermano Pedro y 4<sup>a</sup>. Calle Oriente; y Calle de La Concepción, La Antigua Guatemala. El proyecto arqueológico fue financiado por INVERSIONES CALLE DEL HERMANO PEDRO, S. A. en el predio que tiene una extensión de 7,443.69 metros cuadrados (Fig.8).

El terreno fue dividido en cuadrantes de 10 x 10 m siguiendo un eje norte-sur con números del 1 al 14, y letras del alfabeto de este-oeste. Las unidades de excavación fueron delimitadas según el método aleatorio, se realizaron varias extensiones de las unidades de excavación cuando se encontrara algún rasgo arquitectónico importante. Un total de 108 unidades de excavación fueron delimitadas (Fig.7) con la ubicación de las unidades de excavación.

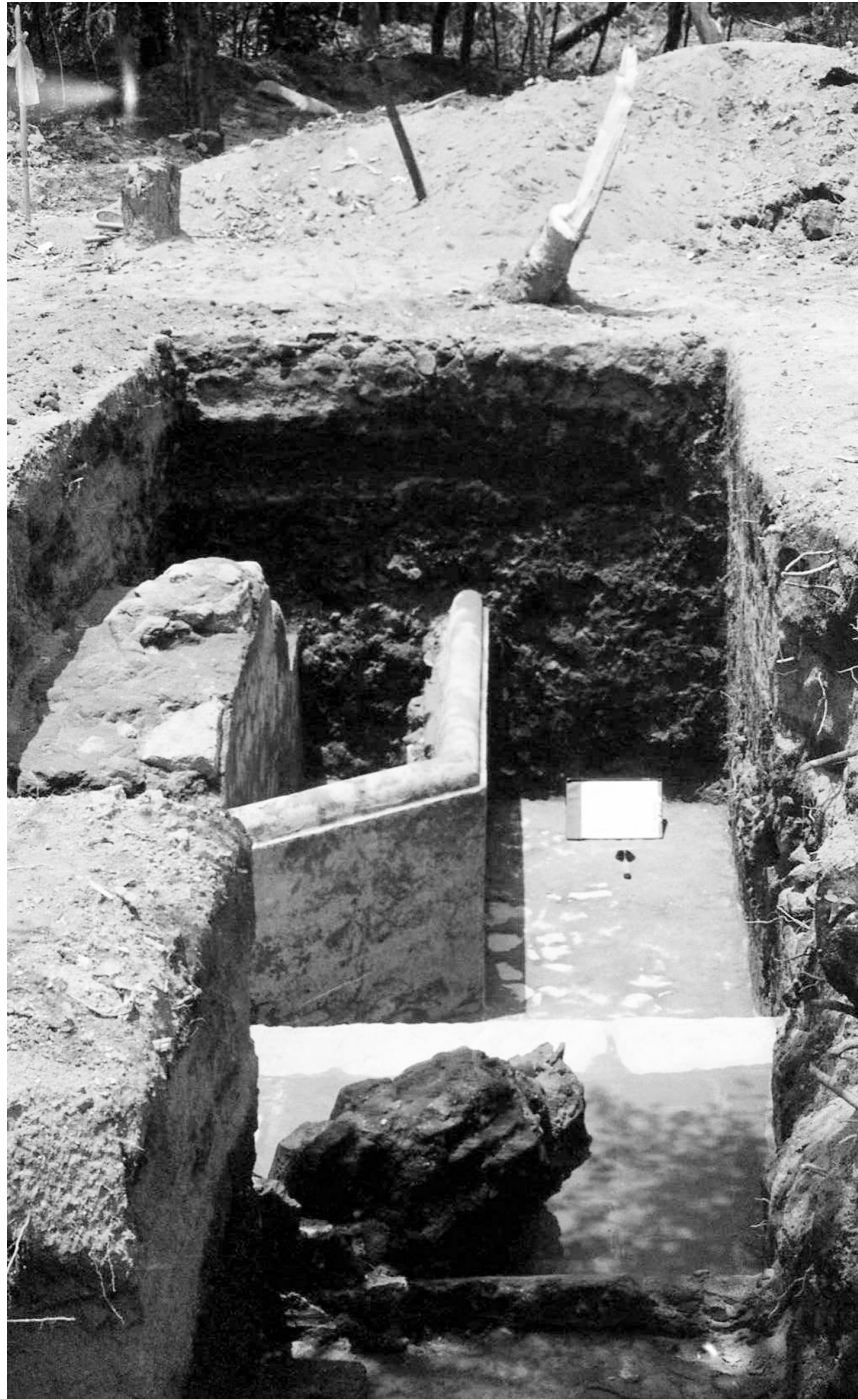
Fig.9: Vista General de la evidencia de una jardinera en el Predio Investigado (Wolley 2006).
