1992 Introducción a la arqueología y cerámica del Convento de Santo Domingo, Antigua Guatemala. En *V Simposio de Investigaciones Arqueológicas en Guatemala, 1991* (editado por J.P. Laporte, H. Escobedo y S. Brady), pp.319-328. Museo Nacional de Arqueología y Etnología, Guatemala.

INTRODUCCIÓN A LA ARQUEOLOGÍA Y CERÁMICA DEL CONVENTO DE SANTO DOMINGO, ANTIGUA GUATEMALA

Miguel Santiago Valencia

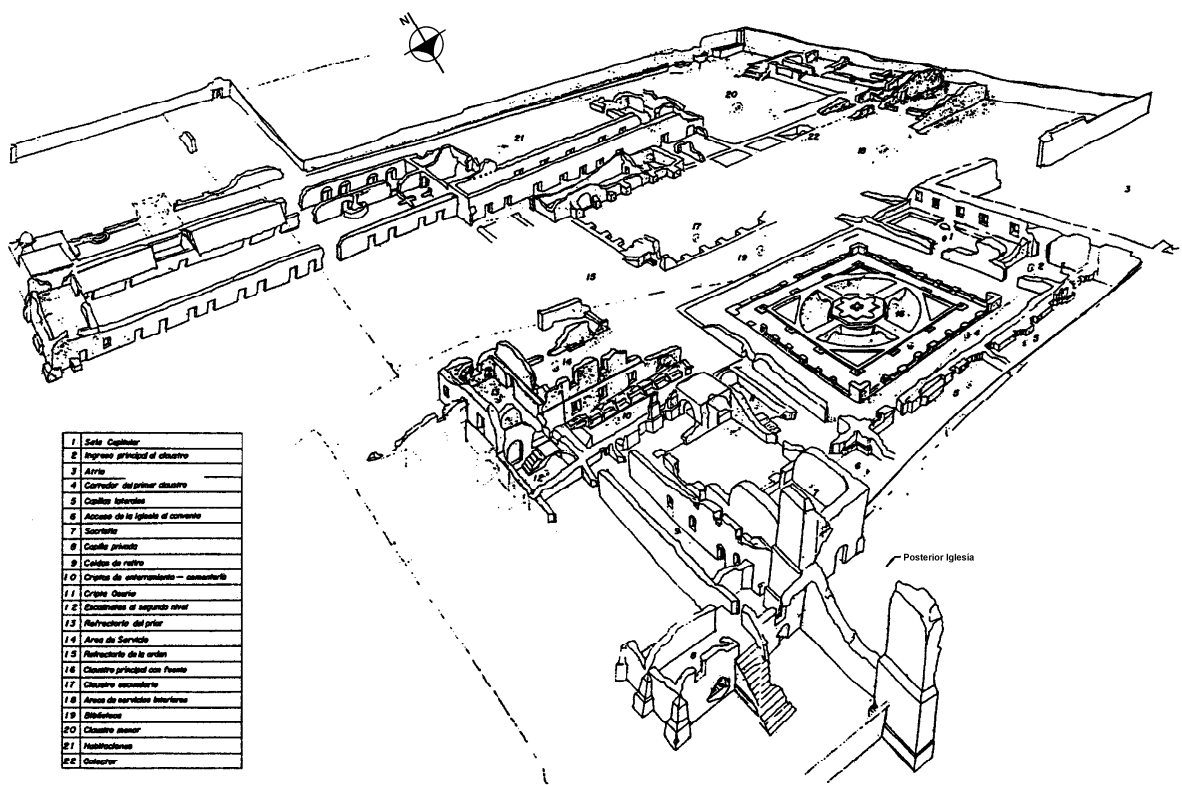
Figura 1 Perspectiva de conjunto, Santo Domingo, Antigua Guatemala

Construido con posterioridad a 1543, fecha del asentamiento de la ciudad de Santiago de Guatemala en el valle de Panchoy, el convento de Santo Domingo fue, sin duda, uno de los más importantes en la antigua capital del reino de Guatemala, hasta su abandono hacia 1774 o 1775 (Figura 1).
