ENTRE MITOS Y REALIDADES:
ARQUEOLOGÍA E HISTORIA DE LA CALZADA
SANTA LUCÍA EN LA ANTIGUA GUATEMALA

Andrea Díaz

XXX SIMPOSIO DE INVESTIGACIONES
ARQUEOLÓGICAS EN GUATEMALA

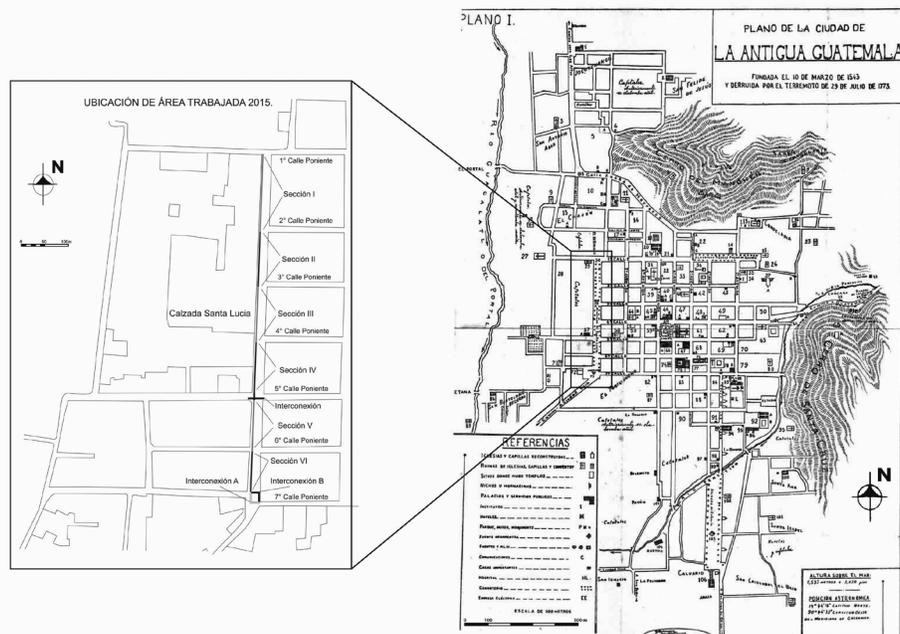
Fig.2: Mapa de La Antigua Guatemala. Ubicación de Calzada Santa Lucía y área trabajada. Nótese la reducción de la calle.

Se encontraron vestigios contemporáneos de las inundaciones, desechos contemporáneos desde basura plástica, hasta ripio y restos de obras de infraestructura pública (Fig.2).

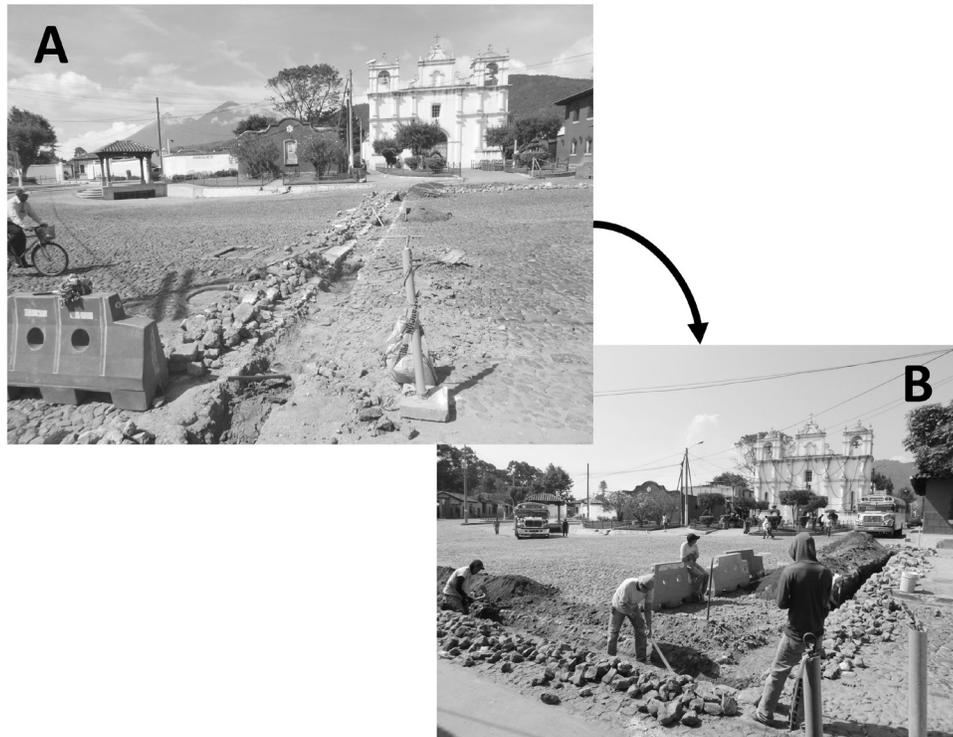
Fig.3: Ubicación de zanja. a) Frente a Iglesia Santa Lucía. b) A un costado de la calle del Espíritu Santo.

La zanja para la nueva red de agua potable se realizó en la banda poniente de la calle, los trabajos de excavación, registro, instalación de tubería y relleno hasta habilitar nuevamente el tránsito por la calle se efectuaron durante los meses de septiembre a de diciembre del año 2015.

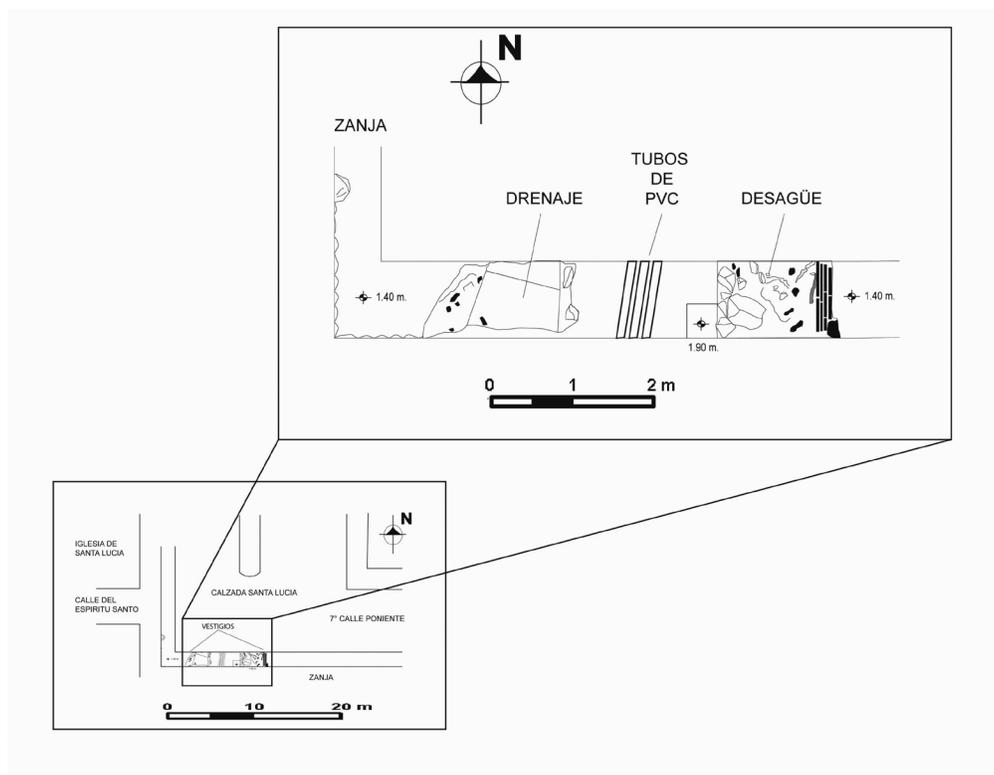
Fig.4: Ubicación de vestigios encontrados. Los medios de comunicación confundieron el drenaje con cimientos de la pila.

El murallón se asociaba con la pila de Santa Lucía, además de surgir una confusión entre el desagüe y la pila. Los medios de comunicación confundieron el drenaje con los cimientos de la pila (Figs. 3, 4, 5 y 6).

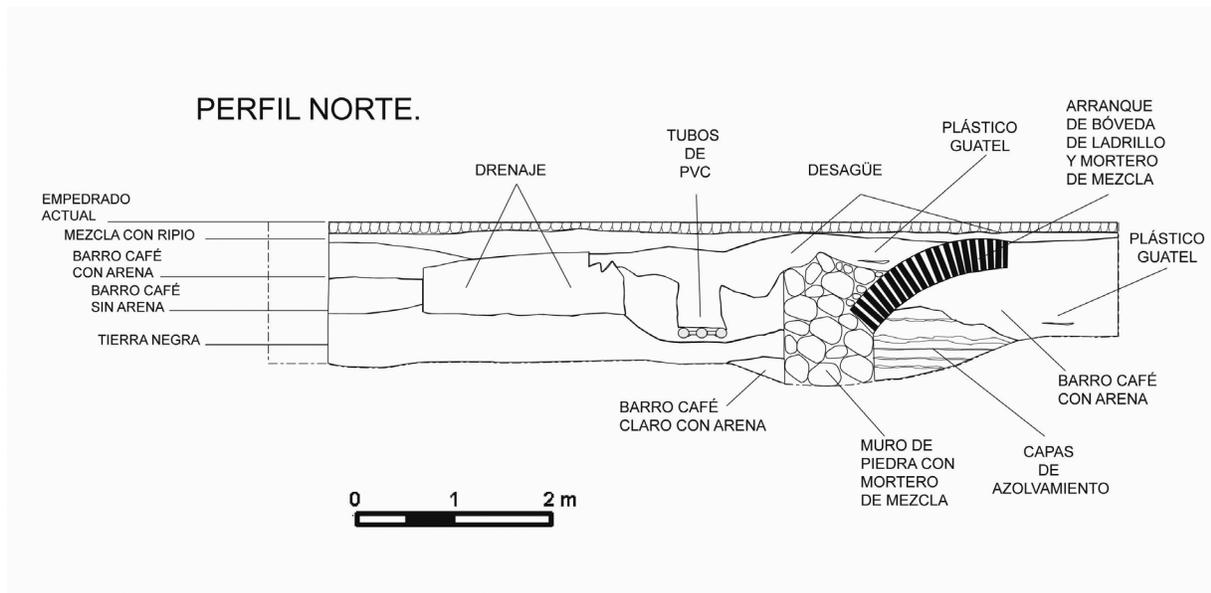
Fig.5: Perfil Norte. El desagüe se encontró mutilado. A su alrededor se encuentran testigos de obras de GUATEL.

Se encontraron los rasgos del drenaje contemporáneo, instalaciones de telecomunicaciones en tubería de PVC y el vestigio más antiguo: un desagüe con muro de piedra y bóveda de ladrillo, que se encontró mutilado, en sus alrededores se observaron testigos de las obras de GUATEL. Sin embargo aún se observan capas de azolvamiento en el interior del desagüe.

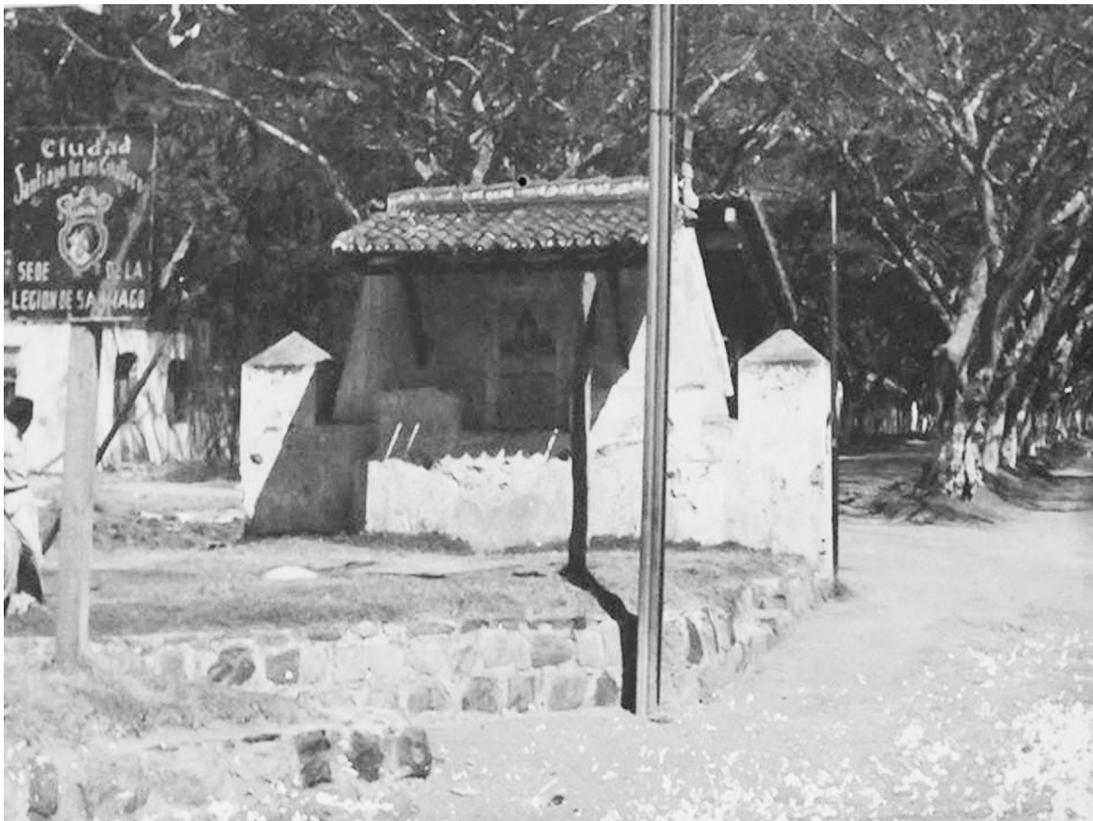
Fig.6: Murallón de Santa Lucía, con la Virgen de Concepción. Fotografía de J. Barahona. Hacia 1950.

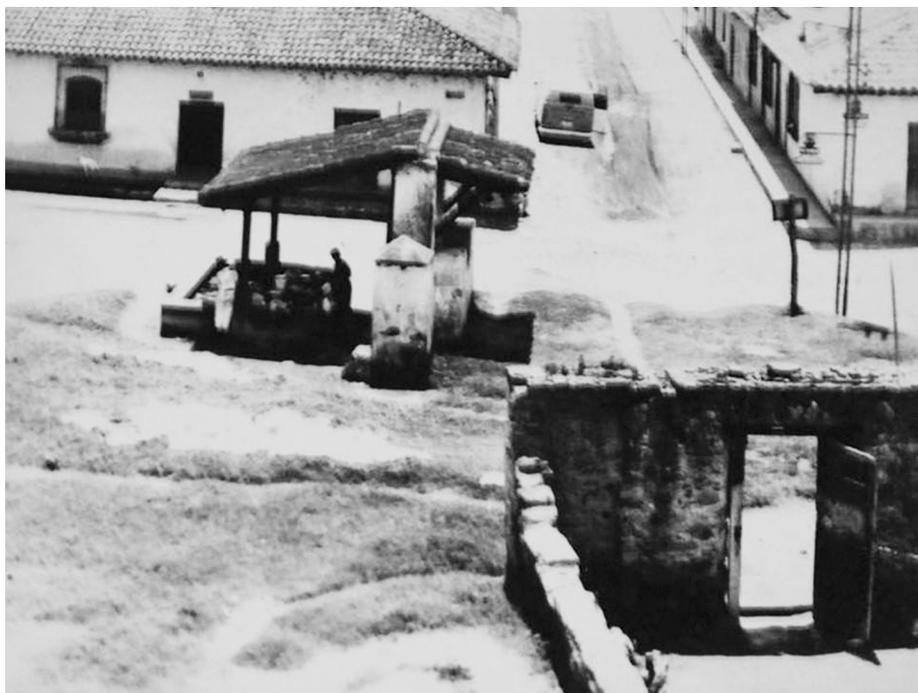
Fig.7: Pila de Santa Lucía al centro de la Calzada.
Paso vehicular hacia la 7° Calle. Fotografía de J. Barahona, hacia 1950.

La imagen de la pila, de Santa Lucía, que fue demolida hacia la década de 1960, fue invadiendo la memoria de vecinos de la 7° Calle, quienes compartieron fotografías y recuerdos de las obras que se realizaron durante la alcaldía de Víctor Manuel Asturias, cuando se concluyeron los arreglos de la Calzada. Una placa al final de la calle, testigo de su obra, ya no se aprecia hoy en día (Fig. 7).

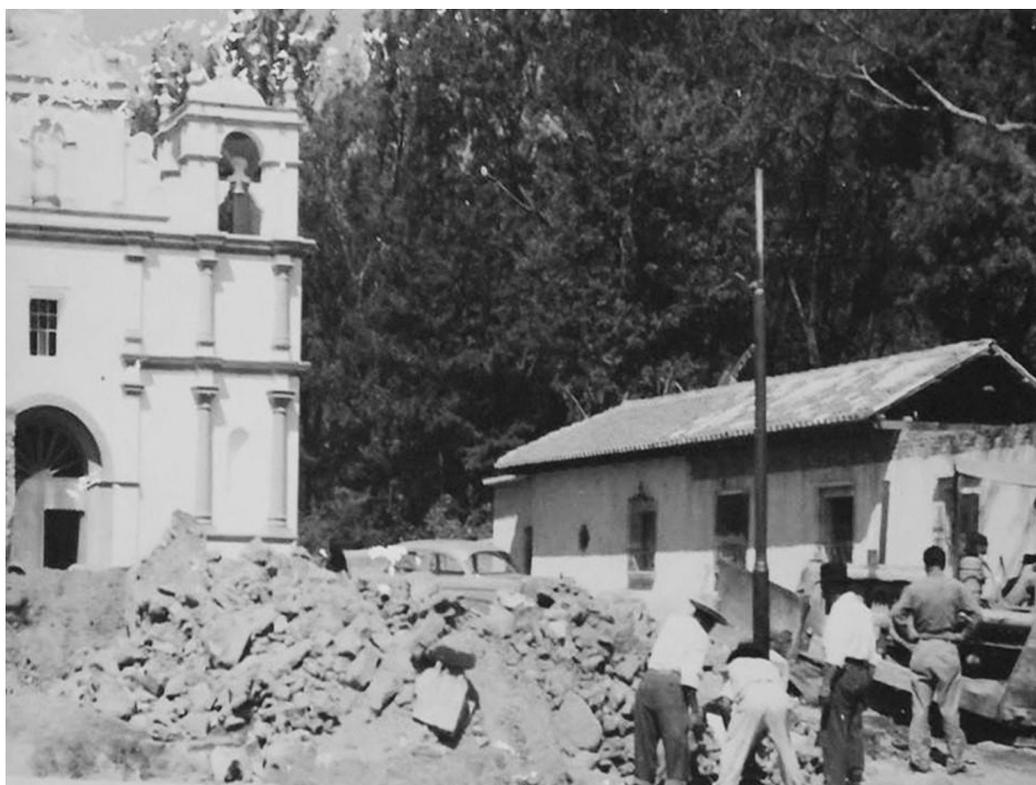
Fig.8: Trabajos de ampliación de calle. Retiro de escombros y destrucción de pila.
Fotografía de J. Barahona. Hacia 1960.

La pila que se mantuvo hasta la década de 1960, aunque desconocemos su origen, aparece registrada en muchas guías durante el Siglo XX y posiblemente corresponda a los vestigios mencionados en el Siglo XIX, ya remodelados. La pila fue destruida y las fotografías son un testigo de ello. Con respecto al oro, éste nunca existió y es muy difícil explicar como algo que no existe físicamente puede adquirir una existencia a partir del imaginario colectivo (Fig. 8).

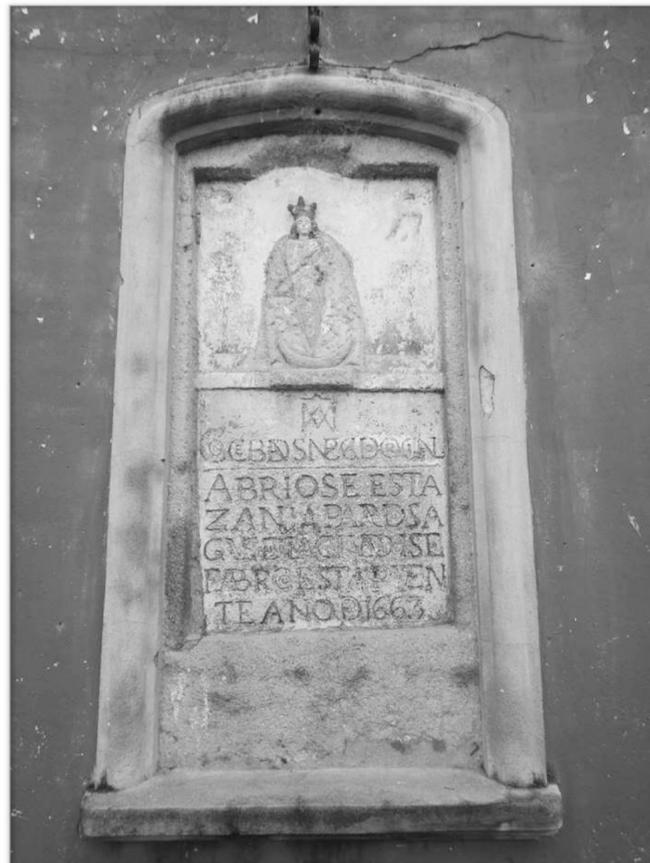
Fig.10: Nuestra Señora de la Inmaculada Concepción. Julio 2016.

La imagen de Nuestra Señora de la Concepción aparece con las manos juntas, coronada y a sus pies una media luna con las puntas hacia arriba; el sol aparece

justo arriba, al lado izquierdo del observador. (Ubico 2007: 41) (Figs.9 y 10).

Esta representación es un testigo de las obras hidráulicas que se realizaron en la Calzada Santa Lucía en 1663, y refiere a la introducción de desagüe y la elaboración de un puente. El texto grabado indica lo siguiente:

“Concebida sin pecado original Abriose esta zanja para desagüe de esta ciudad i se fabrico esta puente año de 1663”.
