1993 Las canteras de Chinkultic, Chiapas, México. En *VI Simposio de Investigaciones Arqueológicas en Guatemala, 1992* (editado por J.P. Laporte, H. Escobedo y S. Villagrán de Brady), pp.454-461. Museo Nacional de Arqueología y Etnología, Guatemala.

LAS CANTERAS DE CHINKULTIC, CHIAPAS, MÉXICO

María Elena Ruiz A.

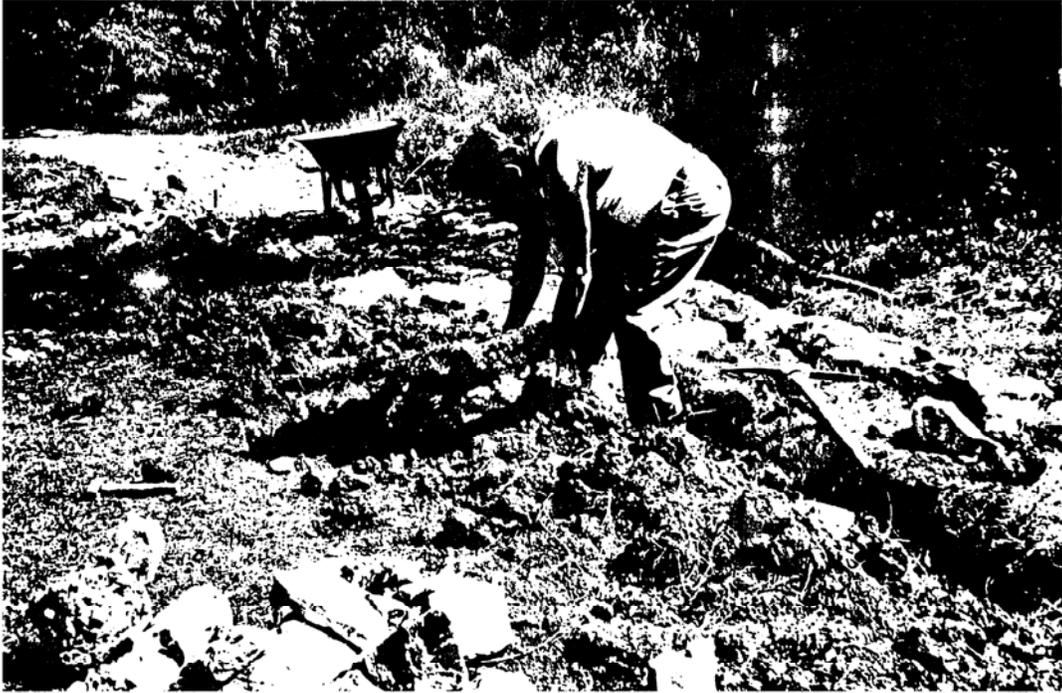
Figura 2a Andador construido con piedra irregular, en un terreno plano cenagoso
Figura 2b Entarimado de troncos relleno con balastre, especial para caminos que ascienden

En el primer caso, los constructores trazan la vía haciendo previamente la excavación de los cimientos naturales; a los lados de esta especie de surcos profundos van colocando las piedras de mayor tamaño y que presentan las características adecuadas; a un lado al exterior se van colocando piedras de menor tamaño y, finalmente se hacen otras dos filas con cascajo o piedra de desecho. En seguida se procede a insertar las piedras de la primera fila dentro del cimiento, elevando esta especie de flancos de retén a la altura necesaria por medio de piedras de igual característica. En medio se colocan las piedras menores y como alma o núcleo, las de desecho (Figura 2a). Una técnica semejante de construcción de caminos en el área Maya la encontramos en Coba, Quintana Roo, de acuerdo a la descripción que hace Villa Rojas (1934) del *Sacbe* 1:

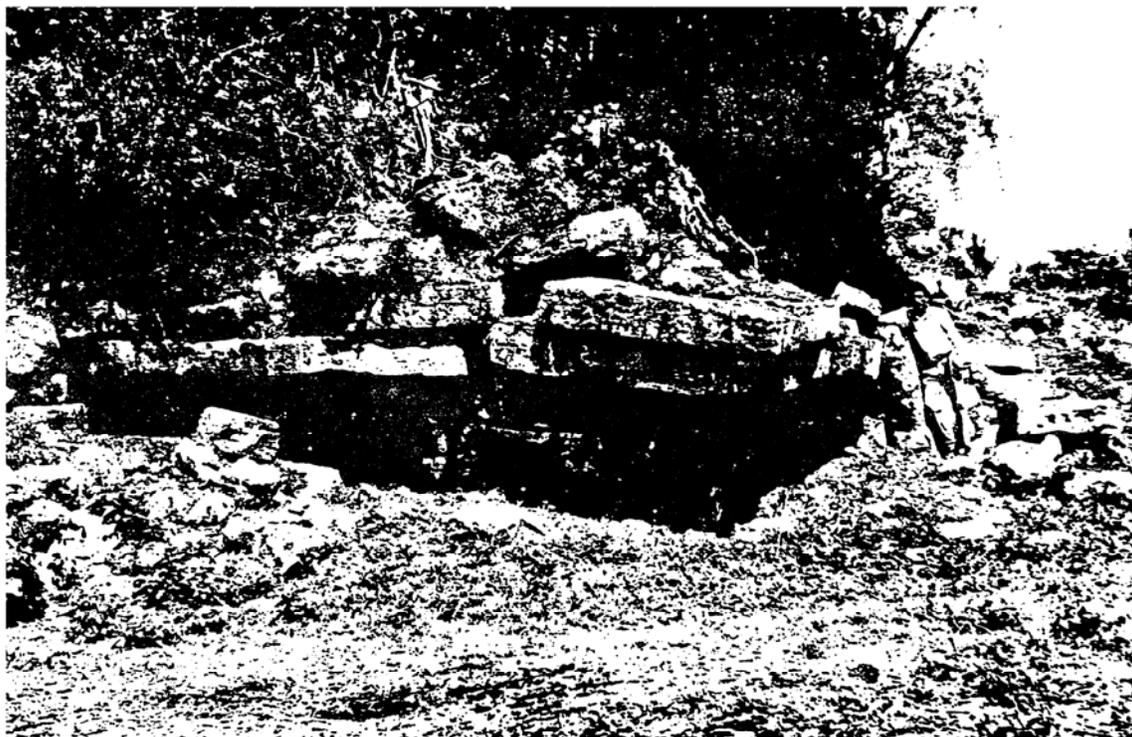
Figura 3 Edificio 20 del Grupo D, llamado de "Las Lajas".
Los grandes sillares de los cuerpos y de la escalinata fueron ensamblados y no hay restos de consolidante

Por lo pronto podemos señalar que para Chinkultic, es probable que no fuera problemático debido a que las canteras se encuentran a escasos metros del sitio y, en algunas partes dentro de él. Un ejemplo claro se manifiesta en el Edificio 20 (Figura 3) del Grupo D, que Gallegos (1976:62) describe como el Edificio de los Bloques Monumentales:

De acuerdo con nuestras observaciones, las medidas de estos bloques varían desde 1.60 y 2.26 m de largo por 0.38 y 0.47 m de ancho; también hay lápidas desprendidas de otros edificios, cuyas medidas van de los 1.70 m de largo por 1.24 m de ancho y el espesor variable entre 0.28 y 0.35 m. En el caso de la estelas, la número 8, la más grande del sitio, tiene 3.81 m de largo, 0.81 m de ancho y 0.28 m de grueso. Es de considerar que los bloques fueron trasladados de los cerros al sitio, donde fueron careados o sencillados, antes de colocárseles.
