2006 Dzibilnocac y Tabasqueño: Arqueología de la región Chenes. En *XIX Simposio de Investigaciones Arqueológicas en Guatemala, 2005* (editado por J.P. Laporte, B. Arroyo y H. Mejía), pp.838-855. Museo Nacional de Arqueología y Etnología, Guatemala (versión digital).

## DZIBILNOCAC Y TABASQUEÑO: ARQUEOLOGÍA DE LA REGIÓN CHENES

Adriana Sánchez López  
José Agustín Anaya

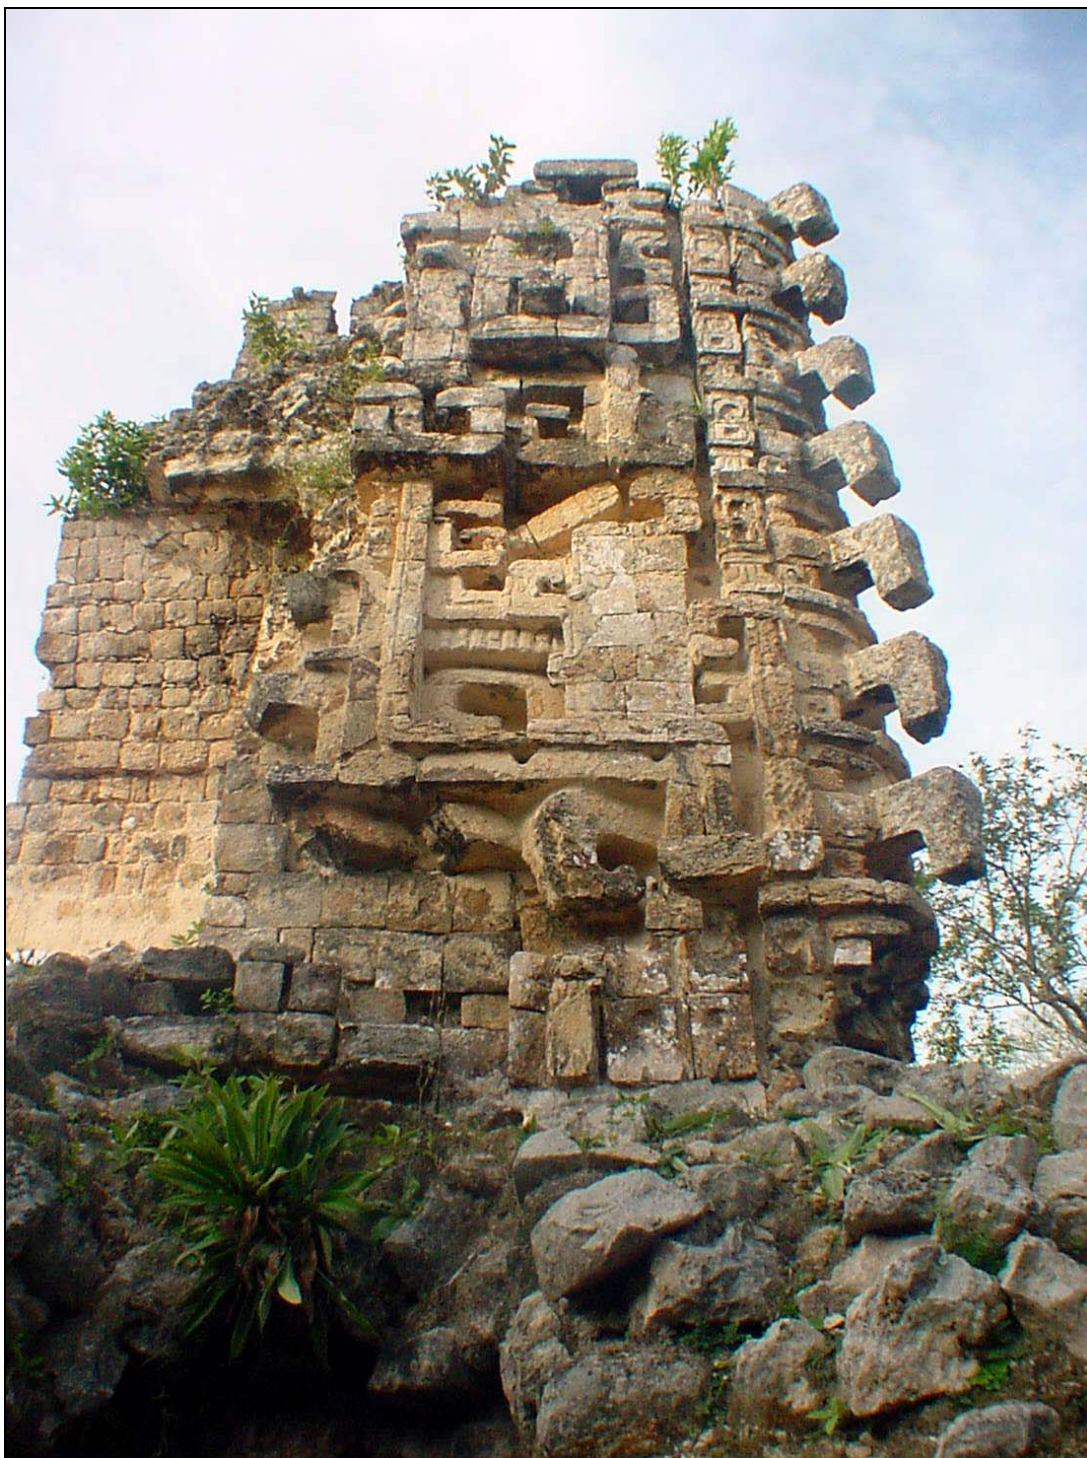
Figura 2 Estructura I antes de la intervención

La Estructura I o Palacio se ubica en el costado sur de la plaza del Grupo Kab, el cual cuenta con un total de cinco estructuras, una en cada costado y otra más al centro. El Palacio está orientado de este a oeste, siendo en esta dirección su eje más largo que alcanza una longitud de 45 m, y su eje más corto que va de norte a sur es de 18 m; presenta una silueta de composición tripartita que en palabras de Paul Gendrop "*consiste en dividir el volumen de un edificio en tres partes principales claramente diferenciadas*" (Gendrop 2001:59). En la Estructura I estas tres partes son claramente apreciadas: la primera la conforma la crujía este; la segunda el cuerpo central del edificio que incluye la mandíbula inferior a nivel de plaza, las escaleras norte y sur, así como el edificio superior; la tercera sección está formada por la crujía oeste (Figuras 2 y 3).

En la primera temporada de trabajo en campo, el proyecto se abocó a la exploración y restauración arquitectónica de la Estructura I, proporcionando la estabilidad estructural que el edificio demandaba. En ese entonces se optó por la liberación total de la estructura como parte de una restauración integral, la cual considera al monumento como una unidad, y como tal, su restauración debe contemplar la liberación de todos sus elementos para conocer el estado en que estos se encuentran y así tomar las medidas de restauración pertinentes (Carrasco 1982).

Entre los meses de abril a diciembre del 2003, el proyecto se enfocó en la liberación y consolidación de la Estructura I, planteando un trabajo interdisciplinario, en donde los arqueólogos se avocaron a la restauración arquitectónica, mientras que para ciertos elementos se contó con un restaurador de la ENCRYM; los trabajos se enfocaron en la restauración de la plataforma y de los ocho aposentos inferiores, trabajándose desde la consolidación de los cimientos hasta la reintegración de las bóvedas. En algunos casos, fue necesario recurrir a la integración de dinteles con la finalidad de dar mayor estabilidad a la zona sobre la que se desplanta el edificio superior.

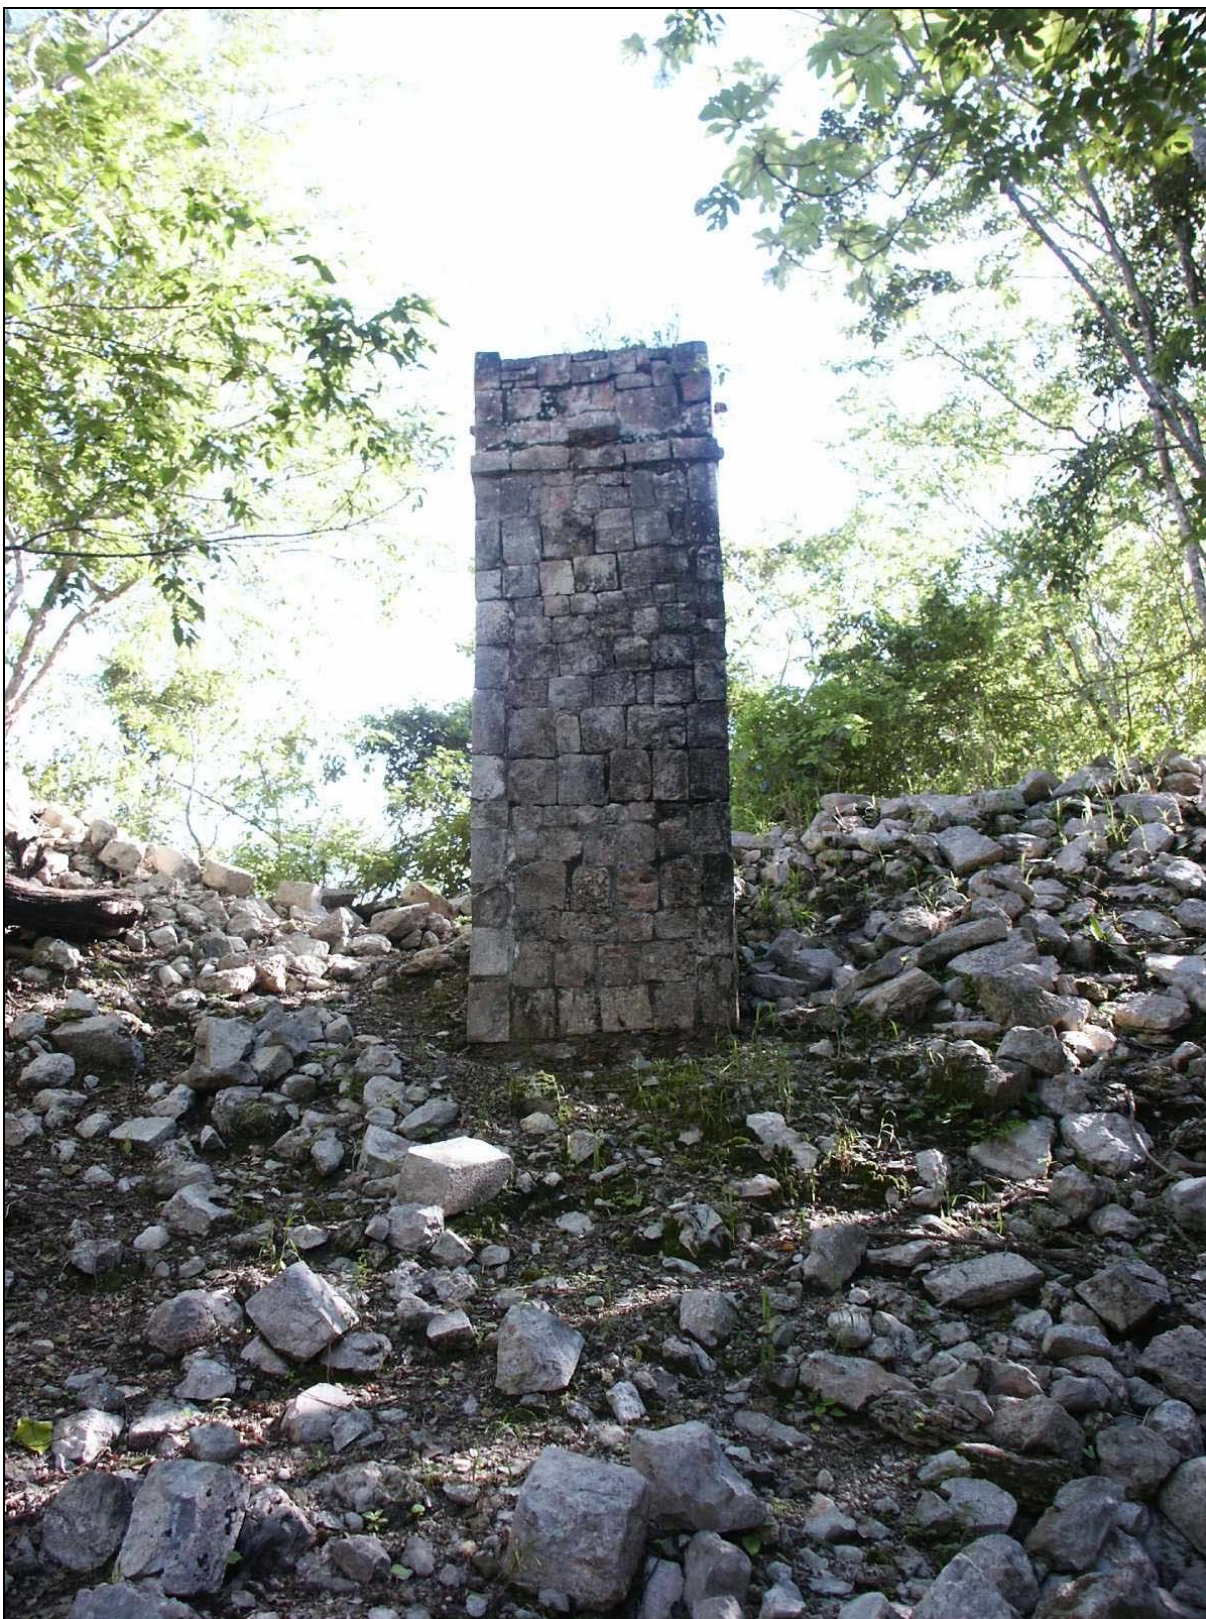
Figura 4 Estructura VI antes de la intervención

La segunda estructura intervenida hasta el momento en este sitio, cierra el extremo sur de la plaza del Grupo Julbilnáj -conocido también como el Grupo de la Torre- se encuentra orientada al igual que la Estructura I de este a oeste (Figuras 4 y 5).

Cuenta con unas dimensiones de 50 m aproximadamente en su eje este-oeste y de 22 m en su eje norte-sur. Hasta el momento se ha intervenido el extremo noreste de la estructura, observando que se trata de un edificio escalonado, que en su parte superior presenta una plataforma basal sobre la que se construyó un aposento cuyo acceso se localiza al norte.

Casi al centro de la Estructura VI se encuentra una rampa que brinda acceso a la Torre, tanto los laterales de la rampa y los paramentos de la Torre fueron elaborados con sillares labrados de sección rectangular. La parte superior de la Torre se presenta separada del resto del cuerpo a través de una moldura delgada en saledizo. En la cara norte, justo al centro y colocada directamente sobre esta moldura, se halla una piedra labrada que sobresale del paño del paramento. Por los materiales recuperados durante la exploración se puede pensar que este elemento debió cargar algún tipo de decoración.

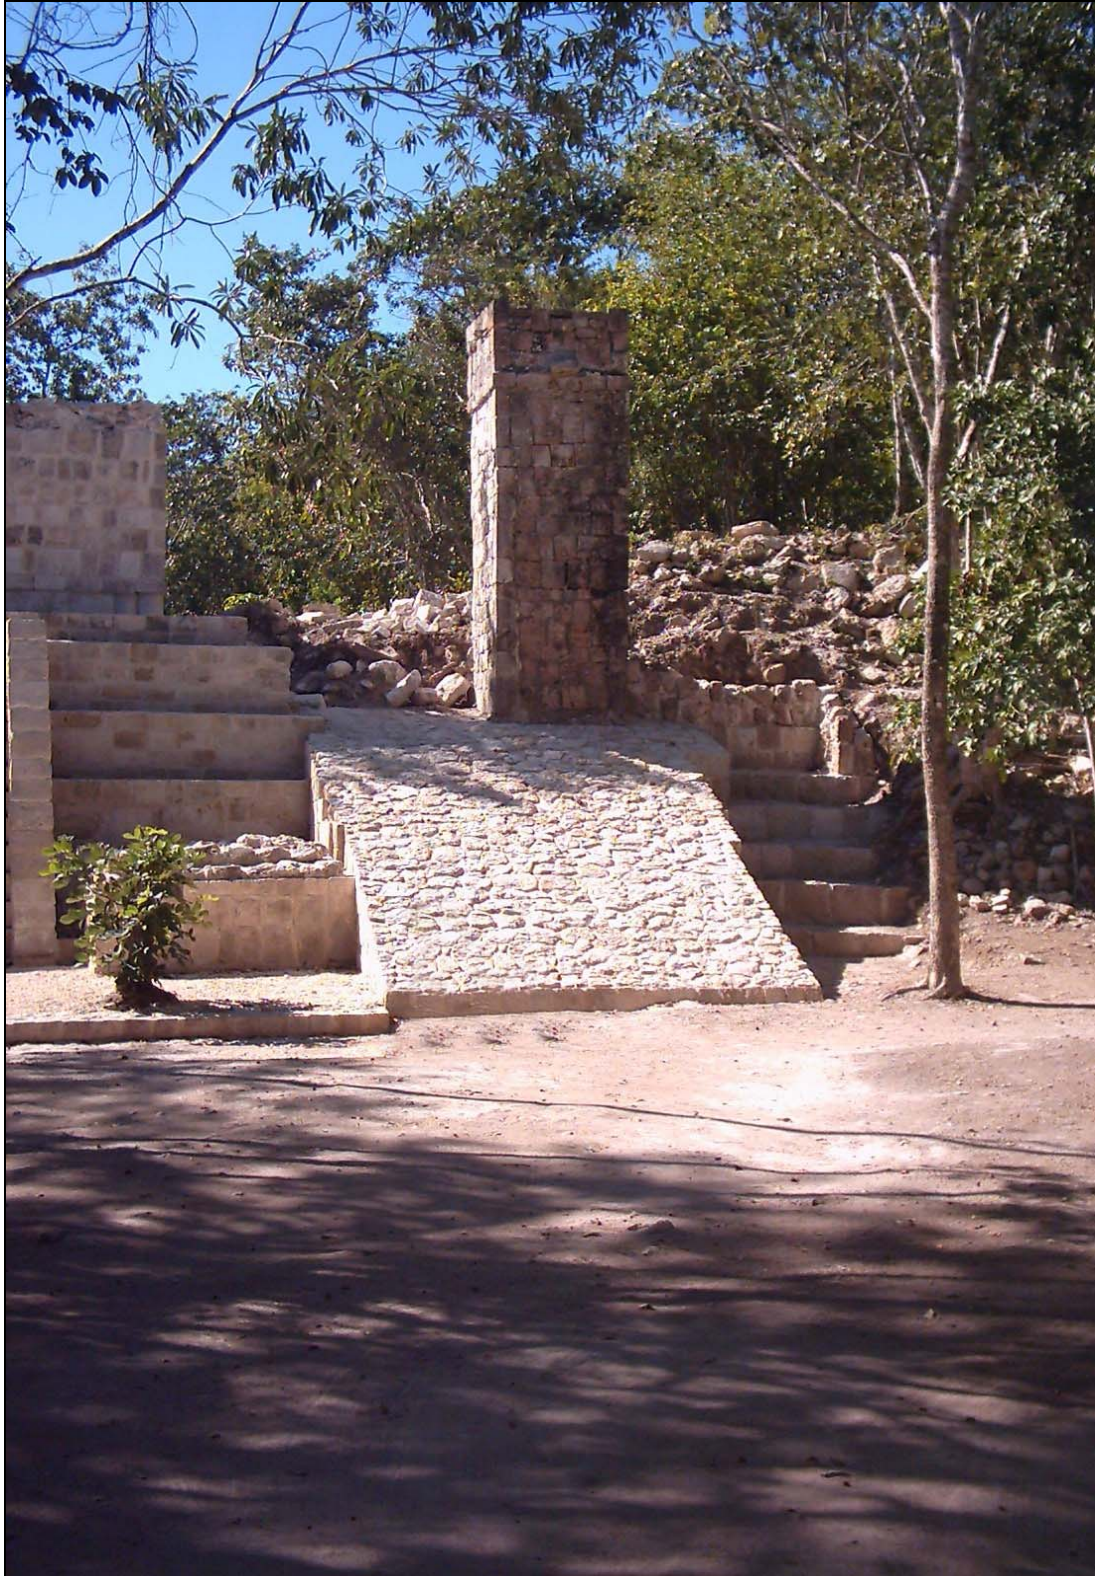
Figura 5 Estructura VI después de la intervención

La única intervención reportada hasta el momento en esta estructura data de 1995, realizada por Antonio Benavides, consistente en la integración de sillares faltantes en las cuatro caras de la Torre.

Los trabajos que este proyecto ha desarrollado en esta estructura iniciaron en el mes de septiembre del 2004, concluyendo la primera etapa el mes de diciembre del mismo. Durante este lapso de aproximadamente tres meses se decidió restaurar únicamente el costado noreste del edificio, liberando y consolidando la plataforma basal, los cuerpos que enmarcan la escalera este, la rampa que accede a la Torre y los paramentos norte y oeste del cuarto ubicado en el nivel superior de la estructura.

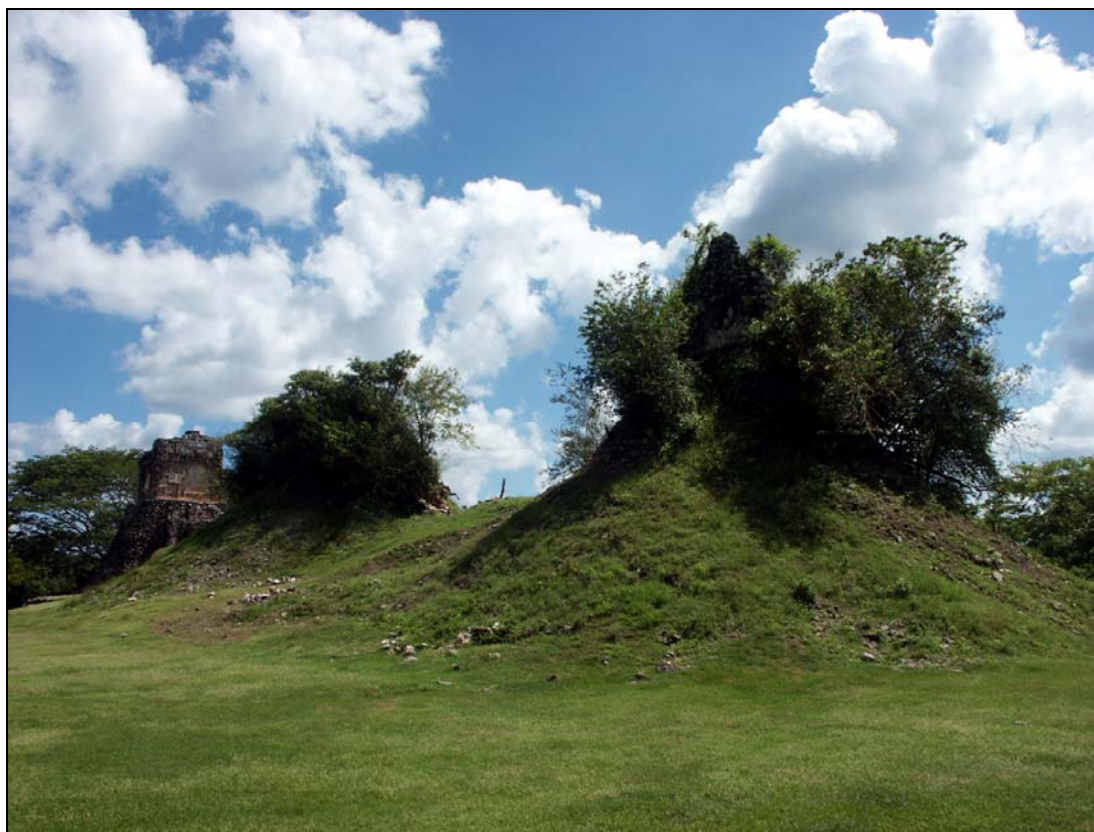
Figura 6 Estructura A en la temporada del 2002

El Grupo A se ubica en el centro de la ciudad. Su límite sur lo conforma la Estructura A1, la más conocida del sitio y hasta ahora la única que ha sido objeto de intervenciones. Es de planta tripartita y su eje principal está orientado de este a oeste y su fachada norte es la principal. Cuenta con unas dimensiones de 74 m de largo por 30 m de ancho. Su construcción se puede dividir en dos grandes fases: durante la primera, se elaboró la gran plataforma basal sobre la que desplantan diez habitaciones dispuestas en dos crujías. En la segunda, se cubrieron en forma parcial los cuartos de los extremos y los de la zona central, por tres torres rematadas por dos templos cada una (Figuras 6 y 7).

Después de 20 años y como respuesta a los daños ocasionados por el huracán Isidore, que azotó la península de Yucatán en septiembre del 2002, el Centro INAH Campeche emprendió una temporada de campo de dos meses, que corrió a cargo de Omar Rodríguez y Adriana Sánchez. En sus trabajos liberaron y consolidaron la escalera principal y dos habitaciones del sector este del edificio, además del costado poniente de la plataforma basal. Por otra parte, brindaron estabilidad estructural a la Torre Central reintegrando las piedras de bóveda faltantes en los dos cuartos ubicados por debajo de esta; así mismo descubrieron un aposento ubicado en la parte sur de la Estructura A1, al cual nombran como A1a (Rodríguez y Sánchez 2003).

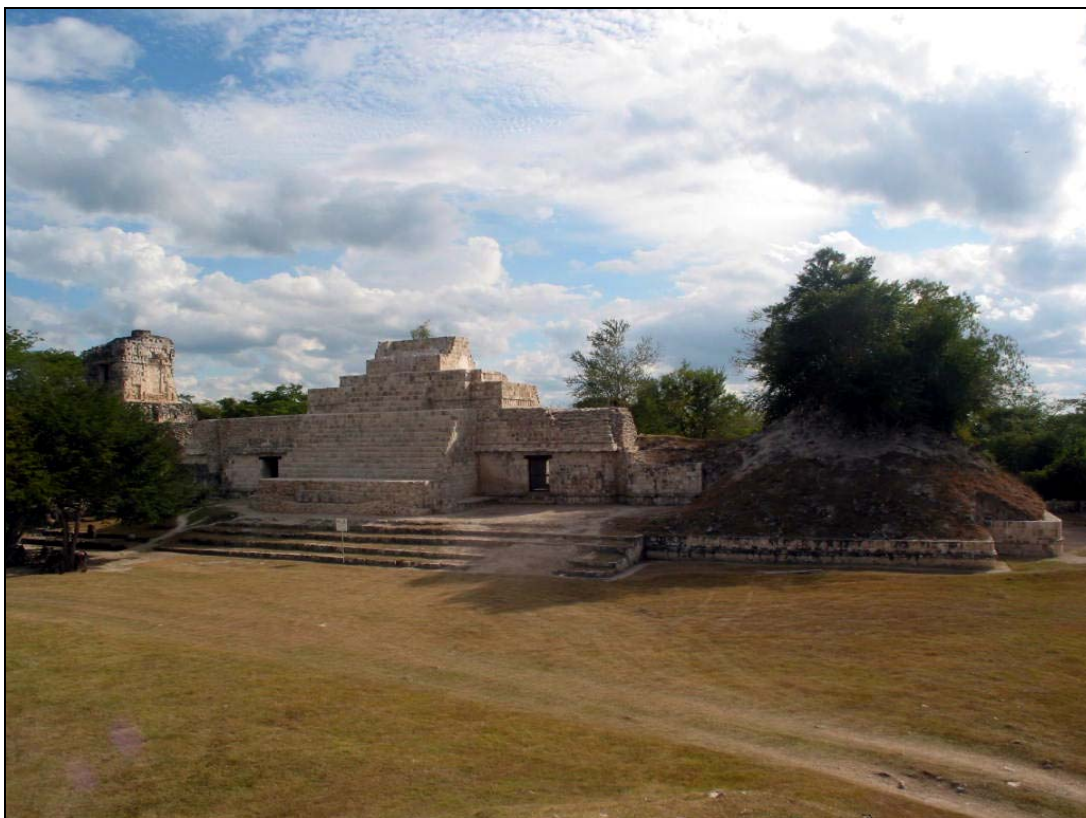
Figura 7 Estructura A en la temporada del 2004

Para cumplir con el primer objetivo, se decidió que la mejor opción era reintegrar la bóveda de los Cuartos 3 y 5, esta postura fue sustentada en gran medida en el hecho de que durante la liberación de las habitaciones se recuperó un gran número de piedras que la conformaron, además de que se tenían aún datos *in situ* referentes a su altura e inclinación. Como parte de este proceso fue necesaria la integración de dinteles de madera en los diferentes accesos a las habitaciones y la reintegración de una parte del friso.

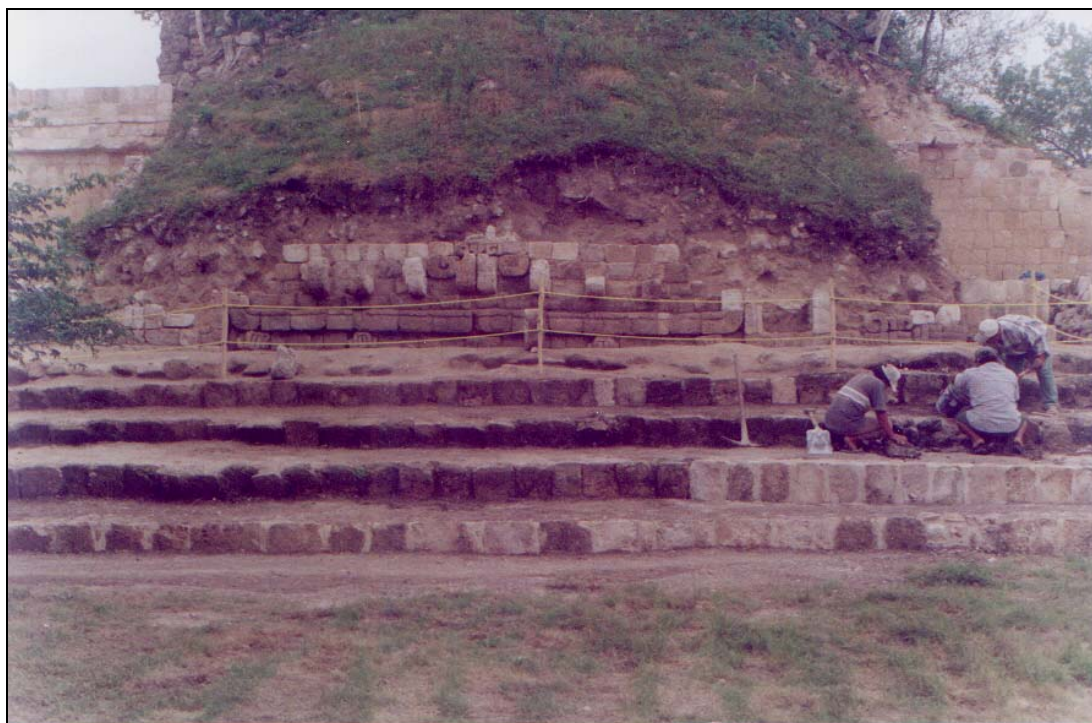
Figura 8 Sección decorada con restos de la mandíbula abatida

La única torre que aún conserva sus características formales es la ubicada en el extremo este. Se halla coronada por una construcción de doble crujía que se desvía de una plataforma cuyo costado poniente, aún conserva restos de la mandíbula abatida que complementa la fachada de este lado.

El cuerpo central cuenta a nivel de plaza con sendas mandíbulas abatidas que forman el complemento de las fachadas zoomorfas parciales de los aposentos que rematan este cuerpo. Dichas mandíbulas están conformadas de diez colmillos enmarcados por una serie de piedras labradas que le dan forma a la boca; al centro de ésta, justo por encima del único arreglo en par de colmillos, se ubica una piedra labrada con el signo "ik", el cual a su vez está enmarcado por un par de volutas; dos volutas más se encuentran en un nivel más bajo que la piedra anteriormente descrita. A ambos lados de la boca se observan las orejeras. Tanto la boca como las orejeras están delineadas por una serie de piedras labradas revestidas en estuco, sobre las cuales se aplicaron una serie de glifos modelados en este mismo material, cuyo significado está aún por descubrirse; posteriormente, en ambas esquinas se aprecian los restos de lo que fueron unos mascarones elaborados en tres dimensiones similares a aquellos que se presentan en las esquinas de algunas fachadas zoomorfas.
