2011 El antiguo hospital real de Santiago, Antigua Guatemala: Una prospección arqueológica puntual en el claustro mayor. (Editado por B. Arroyo, L. Paiz, A. Linares y A. Arroyave), pp. 756-765. Museo Nacional de Arqueología y Etnología, Guatemala (versión digital).

# EL ANTIGUO HOSPITAL REAL DE SANTIAGO, ANTIGUA GUATEMALA: UNA PROSPECCIÓN ARQUEOLÓGICA PUNTUAL EN EL CLAUSTRO MAYOR

*Claudia Wolley S.*

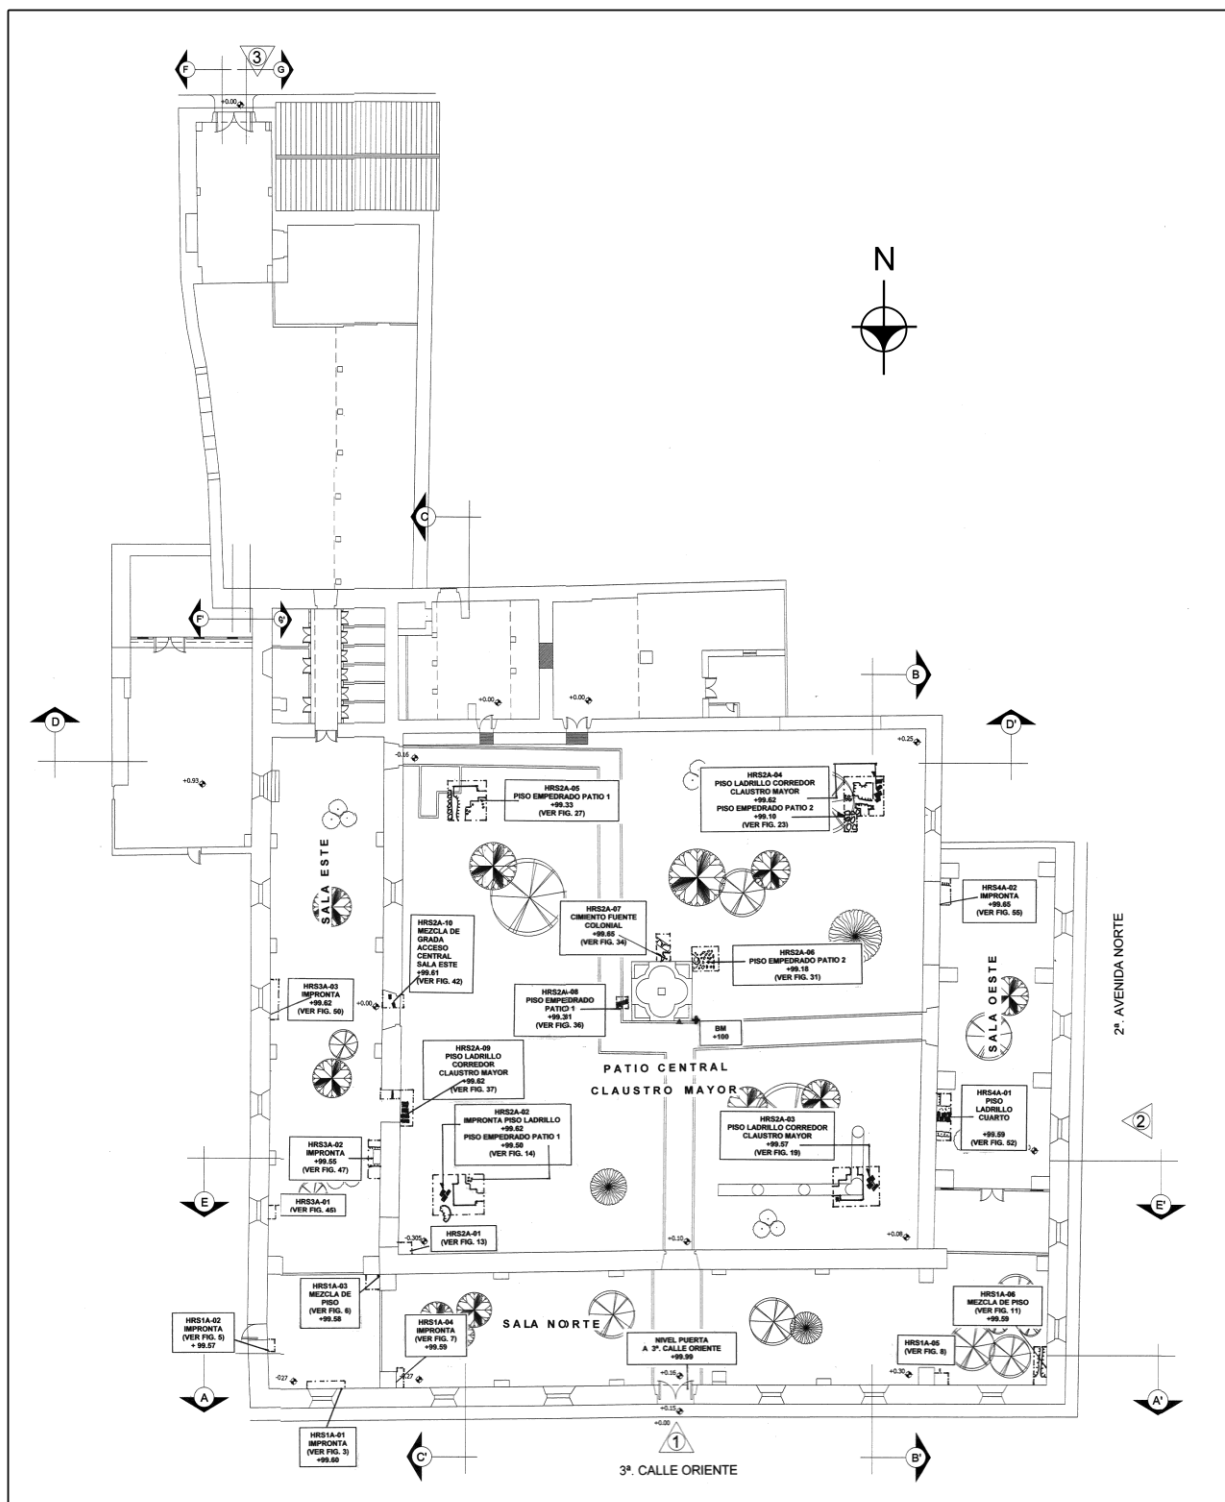
Figura 2 Plano del antiguo Claustro Mayor del Hospital Real de Santiago, La Antigua, Guatemala. Planta Estado Actual, Hospital Real de Santiago. Escala 1:200.

El objetivo general es estudiar los elementos arquitectónicos de una sección del antiguo Hospital Real de Santiago, La Antigua, Guatemala. Los objetivos específicos son: a) Investigación arqueológica *in situ* para la localización de niveles de pisos y profundidad de los cimientos de muros. b) La excavación de unidades de excavación para determinar la secuencia constructiva del antiguo Hospital Real de Santiago. c) Además, la investigación histórica del antiguo Hospital Real de Santiago. El plano adjunto muestra la ubicación de las 21 unidades de excavación realizadas durante el proceso de excavación (Figura 2).

El Claustro Mayor compuesto por varias salas, como la Sala Norte que mide 60 m de largo por 9 m de ancho; la Sala Este que mide 41.50 m por 9 m de ancho; y la Sala Oeste que mide 30.50 m por 9 m de ancho (Figura 2). Estas eran salas amplias para los enfermos, y las dependencias generales y habitaciones para los religiosos. El lado sur del Claustro Mayor no se incluye en este estudio debido a que pertenece a de otro propietario. El corredor del patio del Claustro Mayor mide 40 x 40 x 4 m (lados norte, este y oeste).

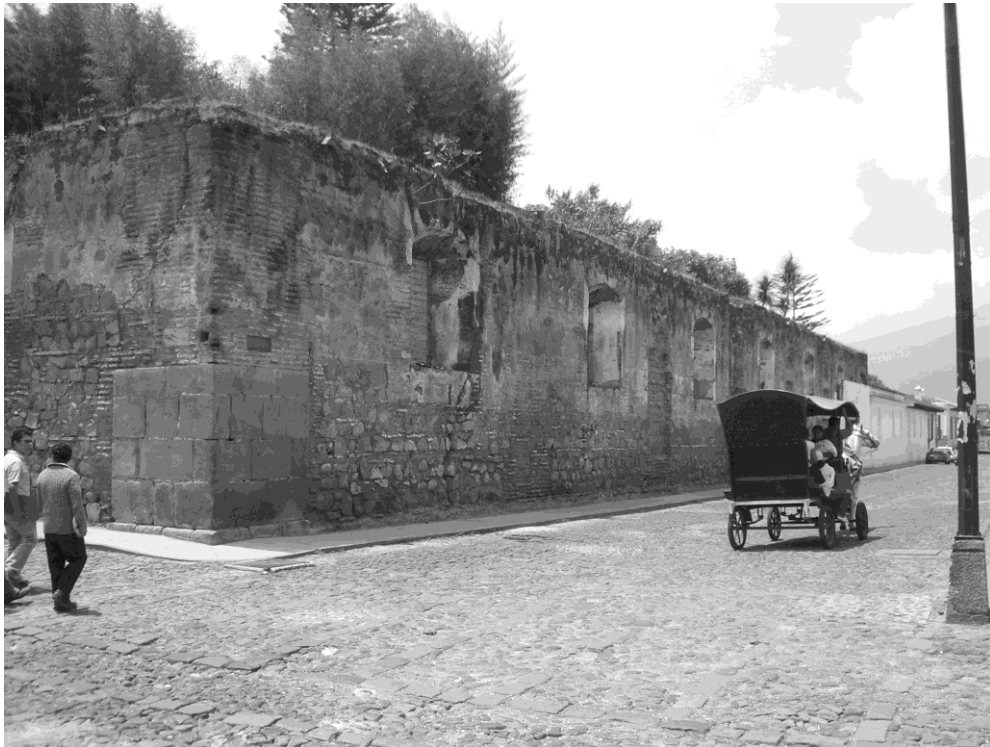
Figura 3 Vista General del muro perimetral oeste del antiguo Claustro Mayor del Hospital Real de Santiago, La Antigua, Guatemala (Fotografía Wolley 2009).

El Claustro Mayor del antiguo Hospital Real de Santiago y sus laterales norte, este y oeste tienen una extensión aproximada de 2,460 m<sup>2</sup> (Figuras 3 y 4) (el lateral sur es de otro propietario). En dicha propiedad se efectuaron 21 unidades de excavación, los cuales se profundizaron hasta localizar el nivel de la impronta del nivel de piso, niveles de fragmentos de mezcla de piso y niveles de fragmentos de piso empedrado de patio central.

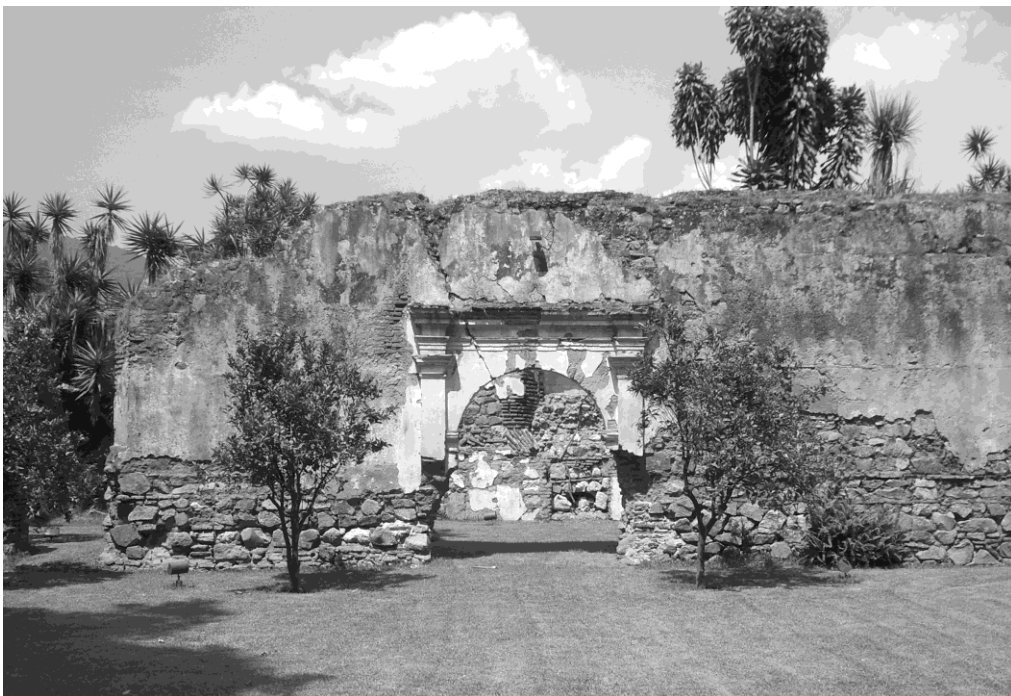
Figura 4 Vista General de la sala este del antiguo Claustro Mayor del Hospital Real de Santiago, La Antigua, Guatemala (Fotografía Wolley 2009).

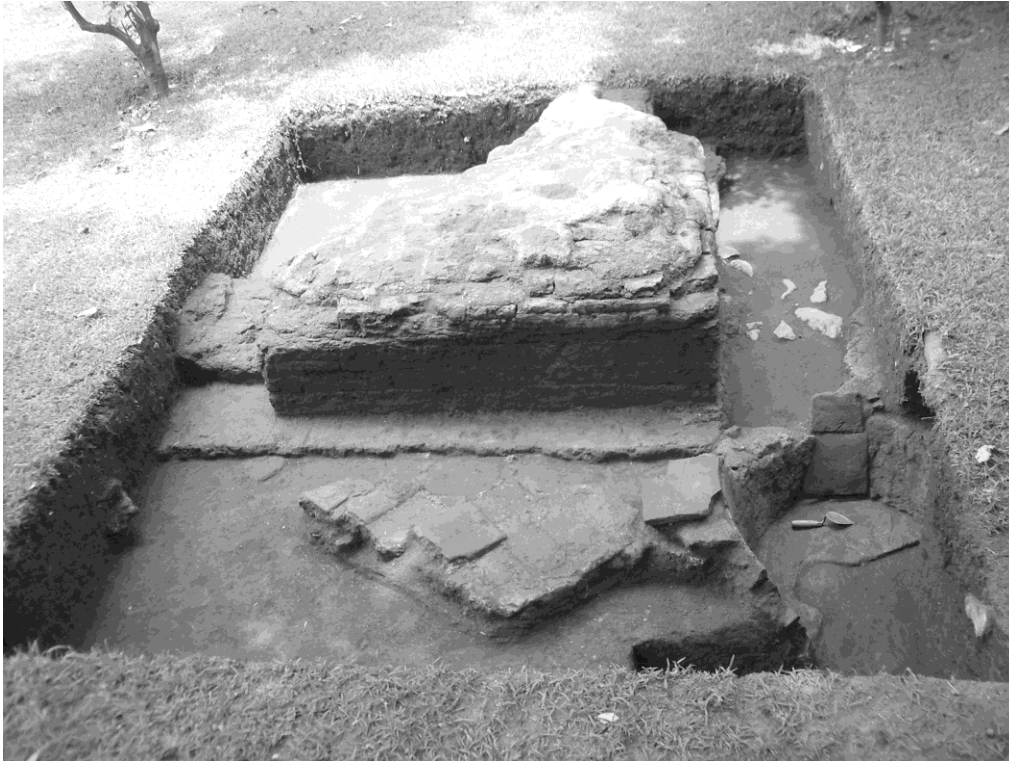
Figura 5 Vista General de la columna doble de la esquina noreste del corredor del patio del antiguo Claustro Mayor del Hospital Real de Santiago (Fotografía Wolley 2009).

Las excavaciones presentaron escasa evidencia de rasgos arquitectónicos como los cimientos de las esquinas de las columnas dobles del corredor del patio (Figura 5), fragmentos de niveles de piso de loza, improntas de niveles de piso e impronta de los tabiques de las áreas de camas de las salas este y oeste (Figura 6). Estos vestigios fueron encontrados debajo de dos estratos de suelo: el primero tierra negra de 0.10 m de grosor y el segundo el suelo café oscuro con ripio entre 0.50 m a 0.80 m de profundidad con material cerámico colonial y de tradición colonial.

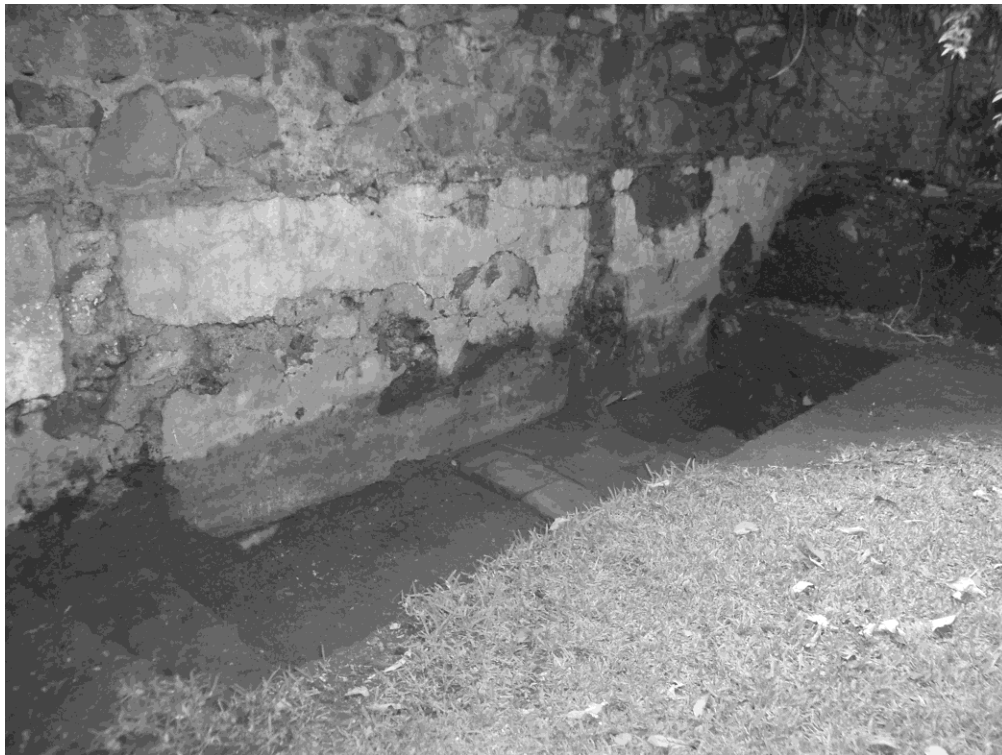
La última versión del techo es de dos aguas de artesón y teja (se intuye que pudo haber habido varias intervenciones anteriores). Los muros de mampostería están repellados y presentan zócalos con estuco con pigmentación roja en la base con una franja blanca en la parte superior del mismo. Asimismo, se pudo determinar la presencia de un cuarto de 1.9 x 2.1 m dentro de la Sala Oeste, el espacio para una posible cama. Esto sugiere que las salas estaban divididas por tabiques formando cuartos individuales para los pacientes.

Figura 6 Vista General del Área de camas de la sala oeste del antiguo Claustro Mayor del Hospital Real de Santiago que evidencia la impronta de los tabiques en el muro de mampostería (Fotografía 2009).

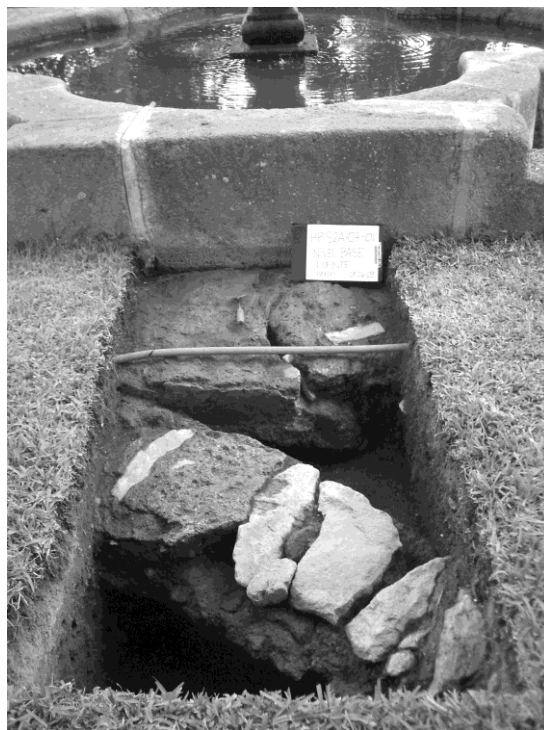
Figura 7

Junto al lado oeste de la fuente contemporánea se localizó posiblemente otro segmento del Piso Empedrado de piedra pequeña. Un segmento del cimientto de la base de la fuente colonial original fue encontrado en el lado sur de la base de la fuente contemporánea, el cual estaría a tres centímetros sobre el nivel del corredor del patio (Figura 7).

Vista General del Cimiento de la Base de la Fuente Colonial y un drenaje de tradición colonial (Fotografía Wolley 2009).

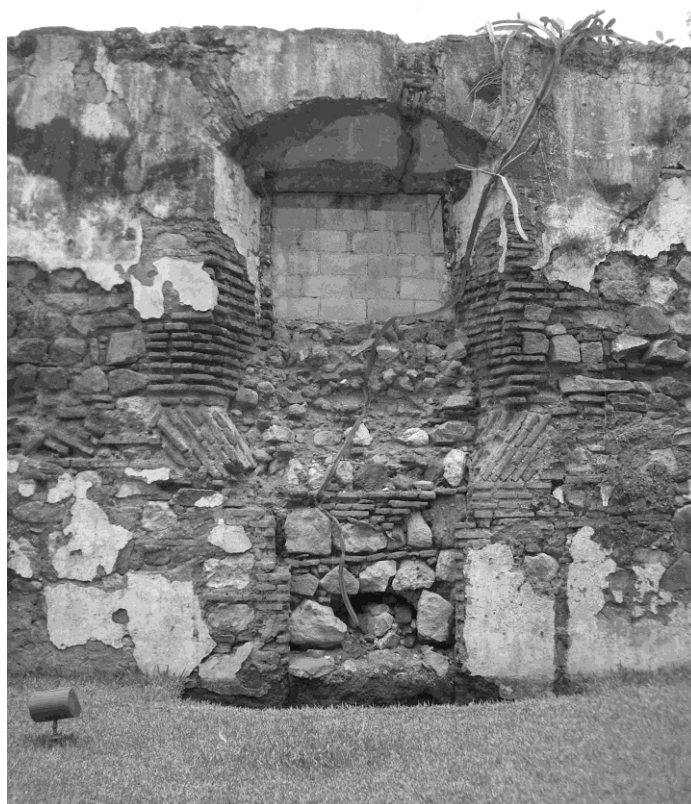
Figura 8

El monumento cuenta con columnas redondas en el corredor del patio, siendo las de las esquinas dobles. Los muros de mampostería presentan arcos rebajados con sus pilares que se componen de piedra y ladrillo. Además, sus puertas de arco recto, las ventanas de tableros (Figura 8) y los pisos son de loza, ladrillo y mezcla. El Hospital Real de Santiago se construyó con la finalidad de que se usara como hospital, y así funcionó hasta que los sismos hicieron desaparecer parte de su estructura.

Vista General de una puerta con ventana de la sala este del antiguo Claustro Mayor del Hospital Real de Santiago (Fotografía Wolley 2009).
